## 裁決の状況と原因

## 2 裁決における原因

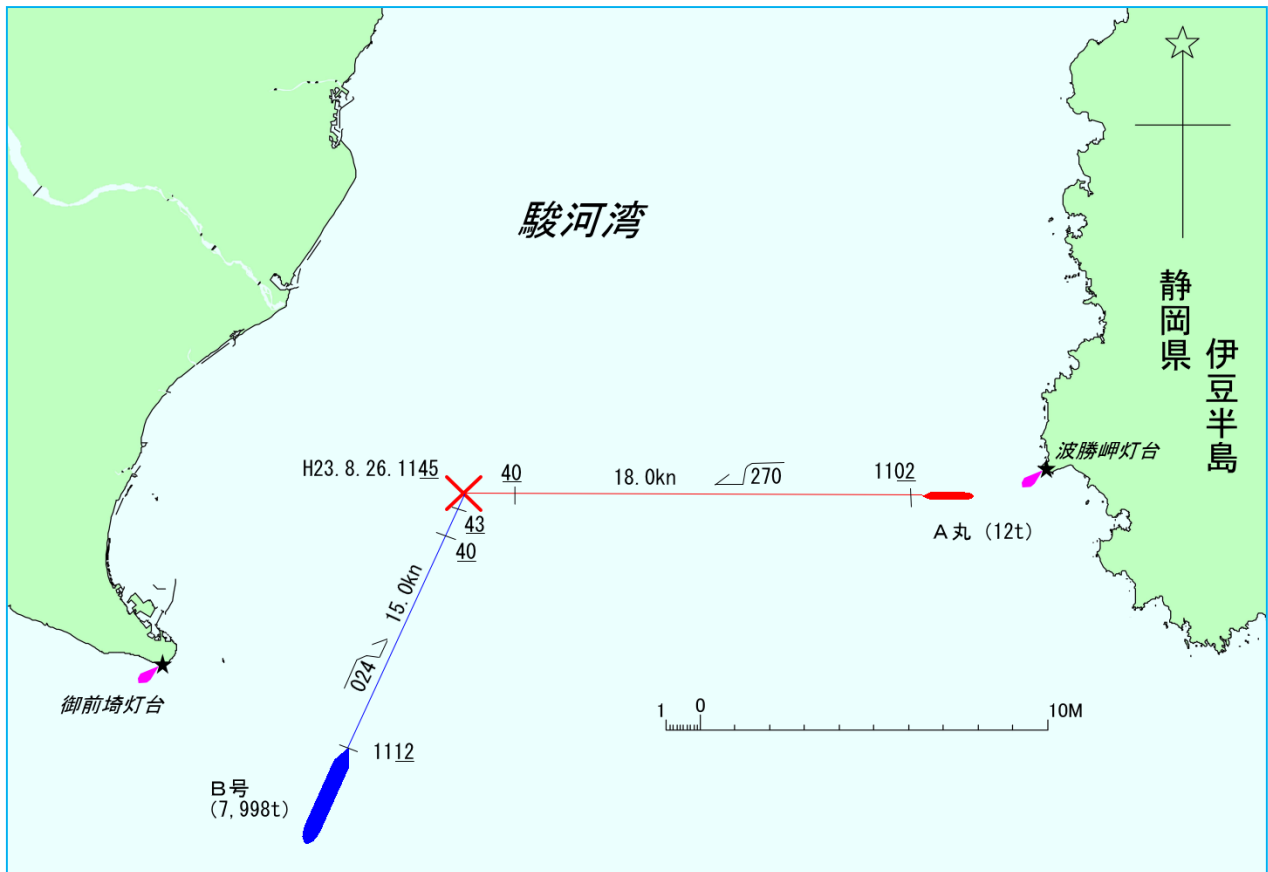
調査船 A 丸 × 貨物船 B 号 衝突事件

船長は、ほどなく居眠りに陥り、11 時 40 分 B 号が左舷船首 29 度 2.4 海里に近づき、前路を右方に横切り衝突のおそれがある態勢で接近する状況となったが、この状況に気付かず、**同船に対して、警告信号を行わず、間近に接近しても衝突を避けるための協力動作をとらずに進行中、**11 時 45 分御前埼灯台から 060.5 度 10.0 海里の地点において、A 丸は衝突した。

三等航海士は、11 時 40 分右舷船首 37 度 2.4 海里のところに A 丸を初認し、その後、同船が前路を左方に横切り衝突のおそれがある態勢で接近したが、**速やかに針路を大幅に右へ転じるなど、同船の進路を避けずに続航し、**11 時 43 分及び 11 時 44 分に小角度で右転したものの、効なく、B 号は衝突した。

衝突の結果、A 丸は、船首部に圧壊を、B 号は、右舷中央部に擦過傷をそれぞれ生じ、A 丸の調査員 1 人が右眼球打撲傷等を負った。

横切りの関係で、自船が保持船になるだろうからといって安心してしまうのは危険です。常に相手船の監視を続け、適切な時期に衝突を避けるための協力動作をとれるようにしましょう。

また、疲れているときに椅子に腰を掛けていると、居眠りに陥ってしまいます。眠気を感じたら、まず椅子から離れて体を動かす、外気に当たる、顔を洗う、ガムをかむ、コーヒーやお茶を飲むなど、いろいろな方法をとってみましょう。

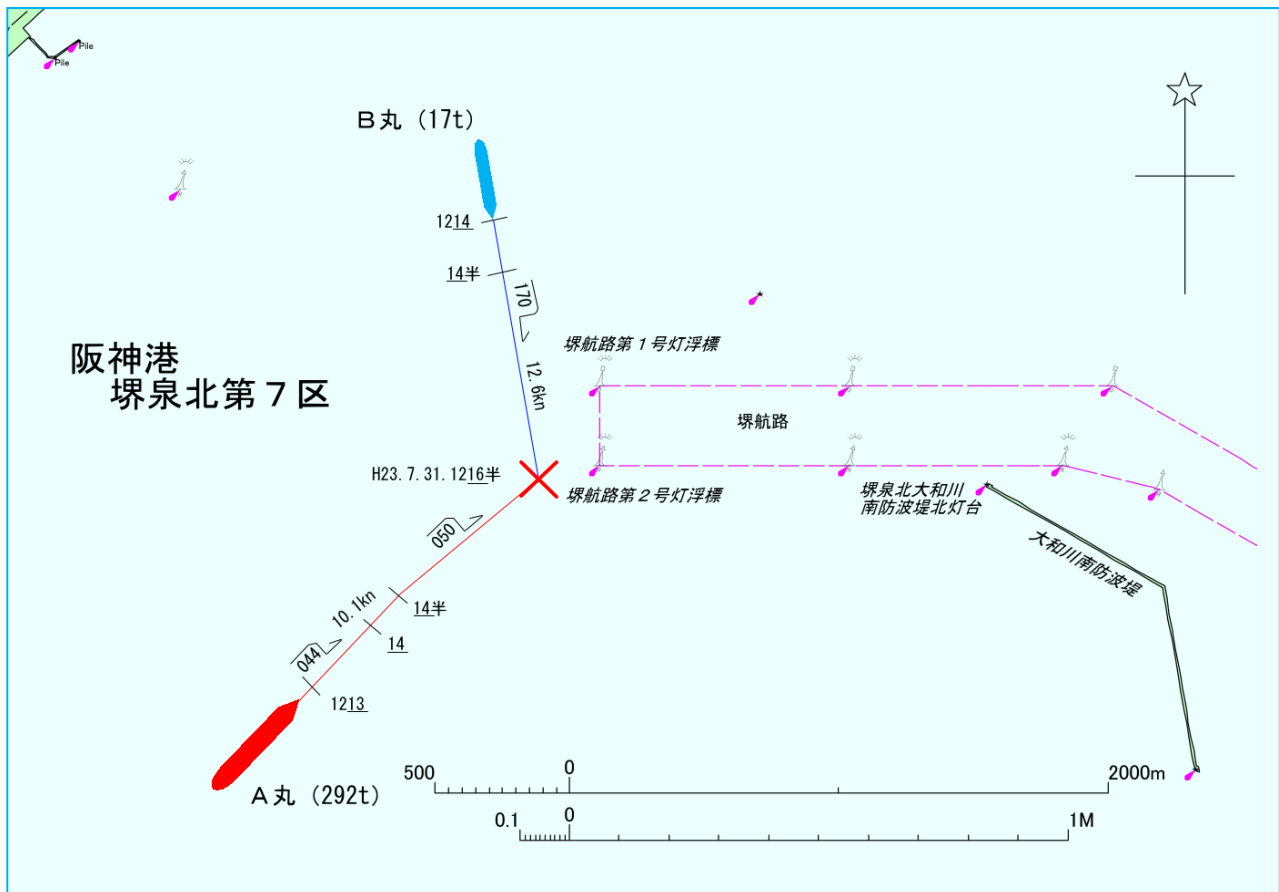
## 貨物船 A 丸 × 漁船 B 丸 衝突事件

船長は、12 時 14 分半堺航路を出航中の内航貨物船と左舷を対して航過することとし、針路を同航路西口のほぼ中央に向く 050 度に転じたとき、B 丸が左舷船首 32 度 1,260 メートルとなり、その後、同船が前路を右方に横切り衝突のおそれがある態勢で接近するのを認めたが、これまで漁船はかなり接近してから避航することが多かったので、いずれ B 丸が右転して自船を避けるものと思い、B 丸に対して警告信号を行わず、避航の気配がないまま更に間近に接近しても、**大きく右転するなど、衝突を避けるための協力動作をとらずに進行**した。

**B 丸**は、12 時 14 分針路を堺航路西口の西方約 250 メートルに向く 170 度に定め、12.6 ノットの速力で進行し、12 時 14 分半右舷船首 28 度 1,260 メートルのところに A 丸が存在し、その後、同船が前路を左方に横切り衝突のおそれがある態勢で接近したが、**大きく右転するなど、同船の進路を避けることなく続航**中、B 丸は衝突した。

衝突の結果、A 丸は、船首部外板に凹損を伴う擦過傷を生じ、B 丸は、船体のほぼ中央部で分断して船体後部が水没した。また、B 丸船長は、溺死した。

横切りの関係では、避航船は、十分に余裕のある時期に、大幅な針路や速力の変更を行い、保持船の進路を避けましょう。

一方、保持船においても、避航船の操船が適切でないことが明らかな場合には、直ちに警告信号を行い、転舵や機関を用いるなどの衝突を避けるための協力動作を取りましょう。

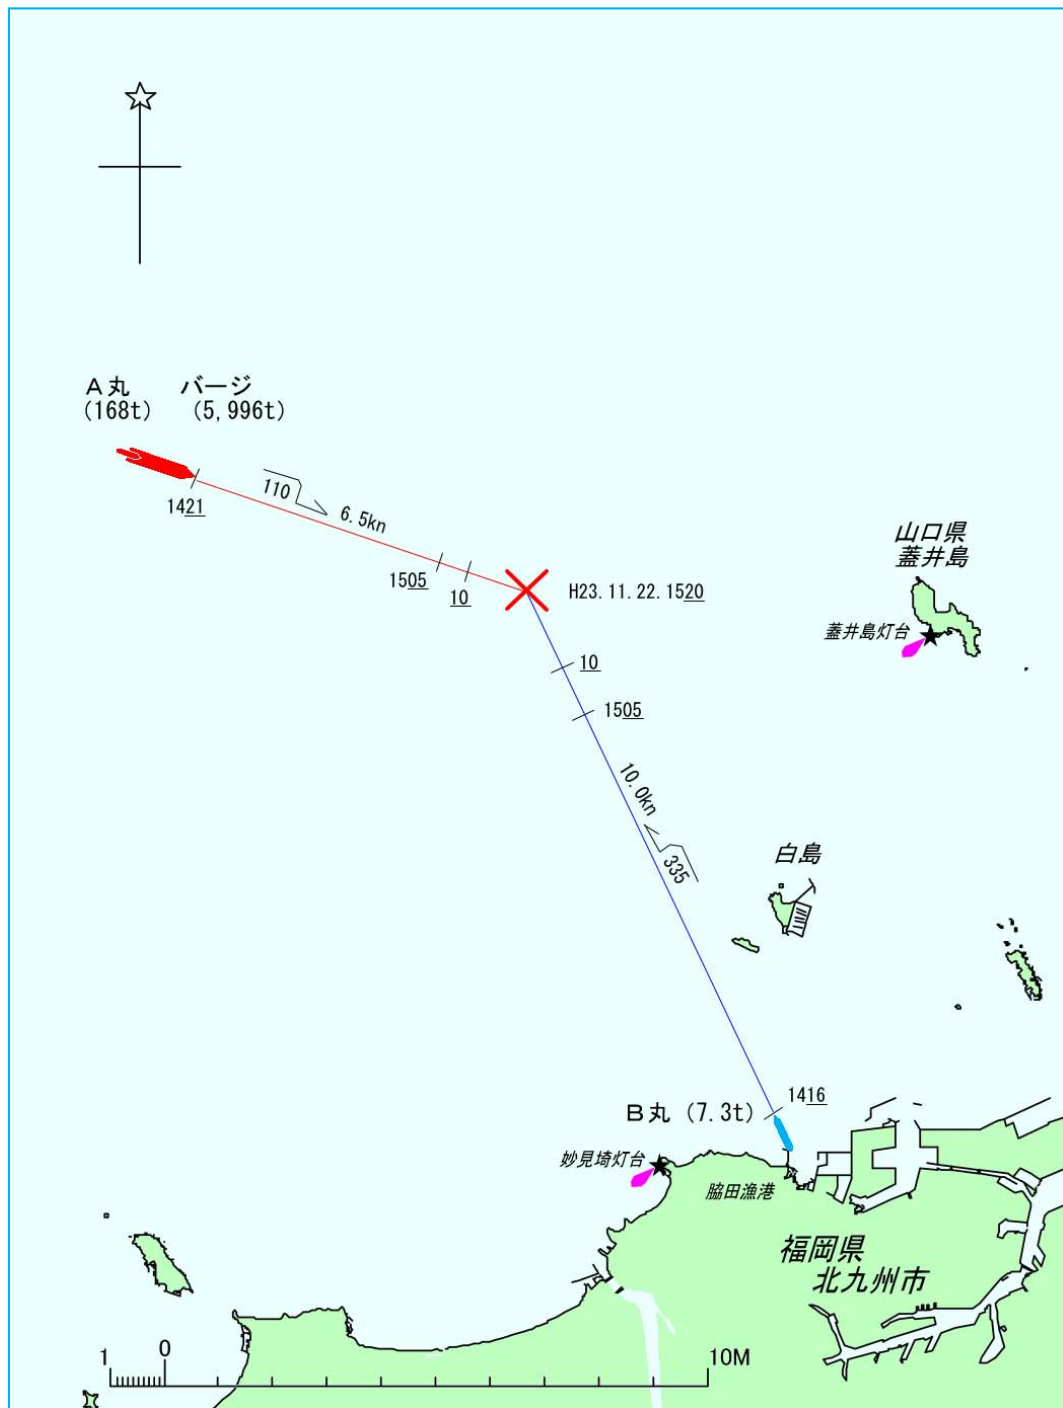
## 押船A丸 被押バージ×漁船B丸 衝突事件

船長は、15時05分右舷船首方4海里にB丸を含む4隻の北上する漁船を初認して続航し、15時13分他の3隻の漁船は自船の船尾方を航過する態勢となったものの、B丸が右舷船首26度1.8海里となり、その後、同船が前路を左方に横切り衝突のおそれのある態勢で接近するのを認めたが、小型の漁船はかなり接近してから自船を避けてくれていたので、B丸もいずれ自船の進路を避けてくれるものと思い、**B丸の進路を避けることなく進行**した。

船長は、15時13分左舷船首19度1.8海里のところにA丸押船列を視認できる状況にあり、その後、同船が前路を右方に横切り衝突のおそれのある態勢で、自船の進路を避けることなく接近したが、**衝突を避けるための協力動作をとることなく続航**し、B丸は衝突した。

衝突の結果、A丸押船列は、バージの右舷後部外板に擦過傷を、同部ハンドレールに欠損を生じ、B丸は、船首部を大破して、間もなく転覆した。また、B丸船長は、溺死した。

小型船は、操縦性能が優れているから、間近になって自船を避けてくれるものと決めつけるのは危険です。

相手船の居眠り運航や見張り不十分など、自船に気が付いていない場合もありますので、適切な時期に衝突を避けるための協力動作を行えるように備えましょう。

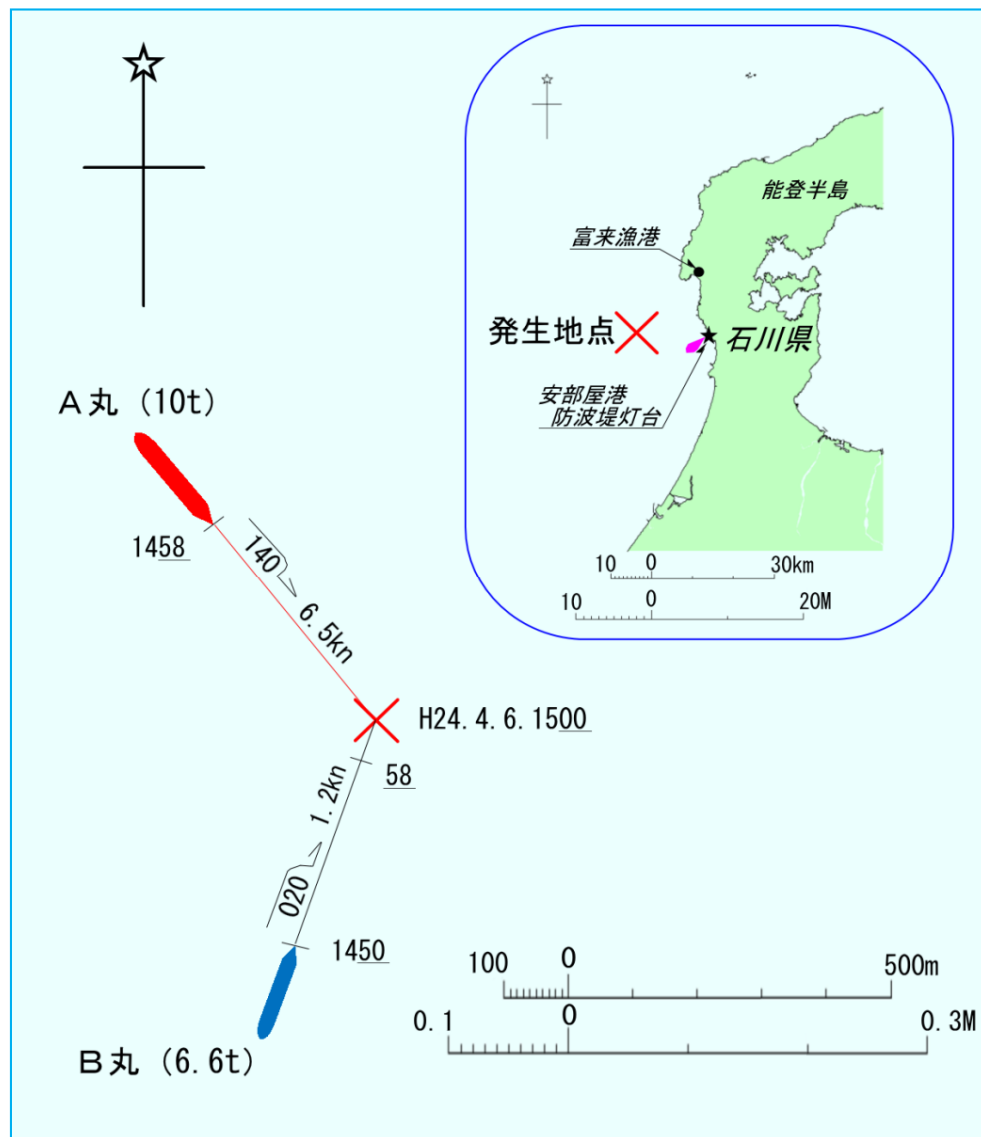
漁船 A 丸×漁船 B 丸 衝突事件

14 時 58 分船長は、針路を 140 度に定め、6.5 ノットの速力で、無線交信しながら進行していたとき、右舷船首 8 度 440 メートルのところに B 丸を視認することができ、同船がトロールによる漁ろうに従事していることを示す形象物を表示していなかったものの、船尾から海中に引き網を延出させ、低速力で移動していることから、漁ろうに従事していることが容易に判断でき、衝突のおそれがある態勢で接近する状況となったが、揚網中、一べつしただけで近くに他船を認めなかったため、しばらくの間は航行の支障となる船舶はいないものと思い、視線を落としたままレーダーの調整を行い、**周囲の見張りを十分に行わなかったため、このことに気付かず続航**した。

14 時 58 分船長は、南下を始めた A 丸を左舷船首 52 度 440 メートルのところに見るようになり、衝突のおそれがある態勢で接近する状況となったことを認めたが、無線交信しているので、えい網中の自船に気付いているものと思い、**警告信号を行うことも、さらに間近に接近しても機関を使用するなど、衝突を避けるための協力動作をとることなく進行**した。

衝突の結果、A丸は、船首部外板に擦過傷を生じ、B丸は、左舷船尾部外板に破口を生じて機関室が浸水した。

見張りの基本は、目で確認です。

レーダーは見張りを行う補助に有効な機器ですが、視界が良いときは、まず目で周囲の状況を確認することが重要です。

また、接近してくる他船が、自船に気付いているとは限りません。警告信号を行ったり、機関を使用して移動するなど、衝突を避けるための協力動作が事故を防ぎます。

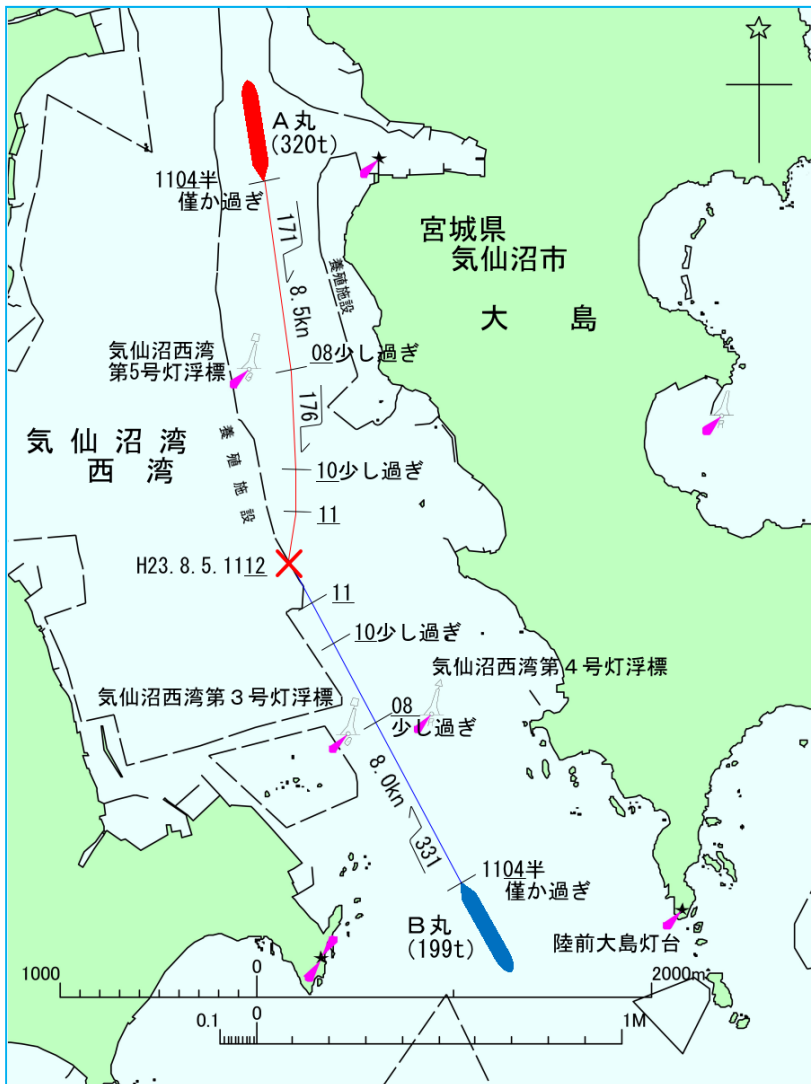
## 漁船 A 丸×漁船 B 丸 衝突事件

**A 丸**は、霧により視界が制限された状況下、航行中の動力船を示す法定灯火を表示し、2 台のレーダーをいずれも 1 海里レンジとして作動させ、気仙沼港を発航し、右舷方の岸壁に近寄って南下を始め、針路を 171 度に定め、機関を港内全速力前進の 8.5 ノットの速力として間もなく、濃霧により視界が急激に悪化し、**視程が約 80 メートルに狭められたが、霧中信号を行うことも、安全な速力とすることもなく進行した。**

レーダーにより初めて認め、半速力前進の 8.0 ノットの速力とし、そのころ、**視程が 100 メートル以下となったものの、霧中信号を行うことも、安全な速力とすることもなく続航した。**

衝突の結果、A 丸は、左舷船首部に破口を、B 丸は、球状船首に凹損をそれぞれ生じた。

狭い水道等では、安全であり、かつ、実行に適する限り、互いに右側端航行して左舷を対して航過するのが原則です。

視界制限状態では、まず、法定灯火の表示、機関の用意、霧中信号の励行、そして、安全な速力で航行し、見張り員の増員、適切なレンジによる厳重なレーダー見張りを行いましょう。

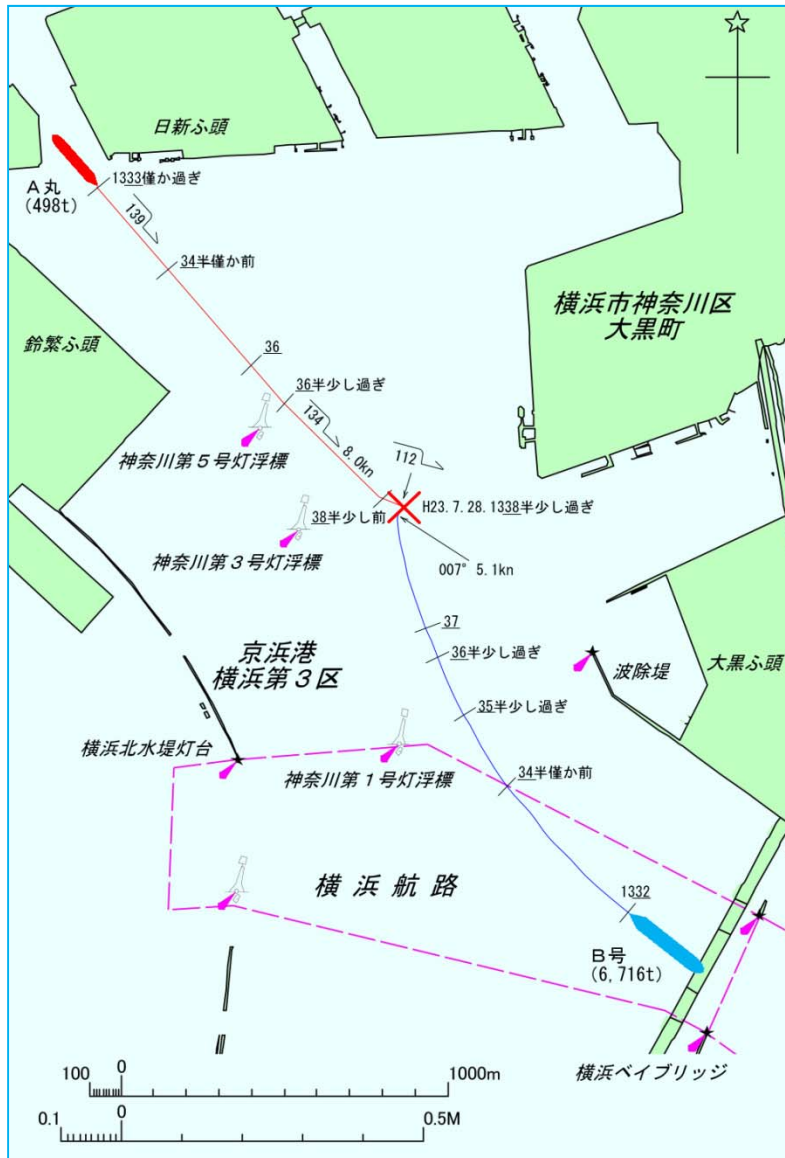
## 貨物船 A 丸×貨物船 B 号 衝突事件

13 時 36 分半少し過ぎ船長は、神奈川第 5 号灯浮標が右舷正横となったとき、右転を続ける B 号を右舷船首 10 度 900 メートルのところに見るようになり、このまま進行すると同船と衝突のおそれがある態勢で接近することを認め、同船の進路を避けることとしたが、B 号は右舷船首方に見えており、日新ふ頭に向かうために第 5 号灯浮標に寄って来るだろうから、自船が左転すれば互いに右舷を対して航過することになると思い、**直ちに右転して互いに左舷を対して航過する針路にするなど、避航動作を適切にとることなく、針路を 5 度左に転じて 134 度とし、同じ速力で続航**した。

13 時 37 分水先人は、船首が 342 度を向いたとき、A 丸が左舷船首 13 度 720 メートルに接近したが、小型船はもっと近づいて右転することがあるから、A 丸もそのうち自船の進路を避けると思い、**同船が間近に接近しても機関を全速力後進にかけて速やかに行きあしを止めるなど、衝突を避けるための協力動作をとることなく続航**し、13 時 37 分半左舷船首至近に迫った A 丸との衝突の危険を感じて機関を停止して右舵一杯とし、更に 13 時 38 分半僅か前機関を全速力後進にかけたものの、B 号は衝突した。

衝突の結果、A 丸は、右舷後部外板及びハンドレールに凹損を伴う擦過傷などを生じ、B 号は、バルバスバウに擦過傷を生じ、A 丸の一等航海士が左右の指に挫創及び骨折を負った。

港則法上の小型船は、同法を遵守し、定められた特定港内においては、衝突のおそれの有無にかかわらず、大型船に不安を抱かせないように、早期に適切な避航動作をとって、常に大型船の進路を避けなければなりません。

一方、大型船であっても、小型船の動作のみでは衝突を避けることができない場合は、警告信号や協力動作で衝突を防止しましょう。

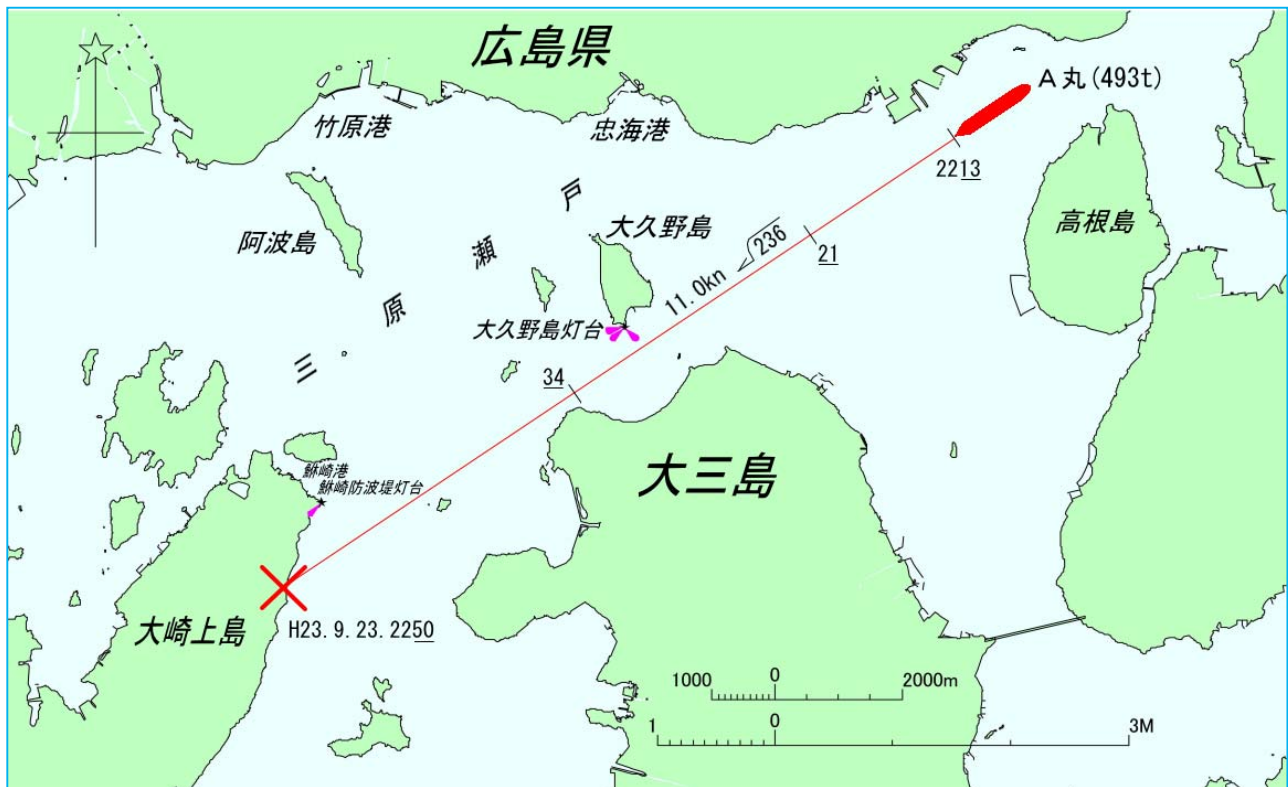
## 貨物船 A 丸 乗揚事件

22 時 21 分一等航海士は、反航船と互いに航過したとき、操縦台を前に依然、同姿勢でいて、眠気が継続したが、新たに漁船の灯火を右舷前方に視認して同船を気にし始め、**歩いて体を動かすとか操舵室から出て外気に当たるなど居眠り運航の防止措置を十分にとることなく、また、船長に眠気がある旨を報告することもしせずに当直を続けた。**

一等航海士は、漁船が航過してから針路を変更するつもりで、うとうとしながら続航中、船橋航海当直警報装置の警報音が鳴ったものの、右手がすぐ届く位置に上向きに取り付けられていた同装置操作パネル上のリセットボタンを押して消音し、22 時 34 分頃漁船が無難に航過すると思っているうち、上半身を操縦台にもたせ掛けて無意識に同ボタンを押し続けた状態のまま居眠りに陥った。

乗揚げの結果、船首から中央部にかけて船底外板に擦過傷を生じた。

船橋航海当直警報装置は、居眠り運航の防止に有効な機器ですが、本件では、当直者に眠気がある状態で、無意識のうちにリセットボタンを押して続けて居眠りに陥ってしまい、警報音が鳴りませんでした。

立って当直していても、窓枠、コンソールやレーダーに肘をついたり、身体をもたせかけていると、睡魔に襲われます。

また、眠気を催したら、速やかに船長に報告しましょう。

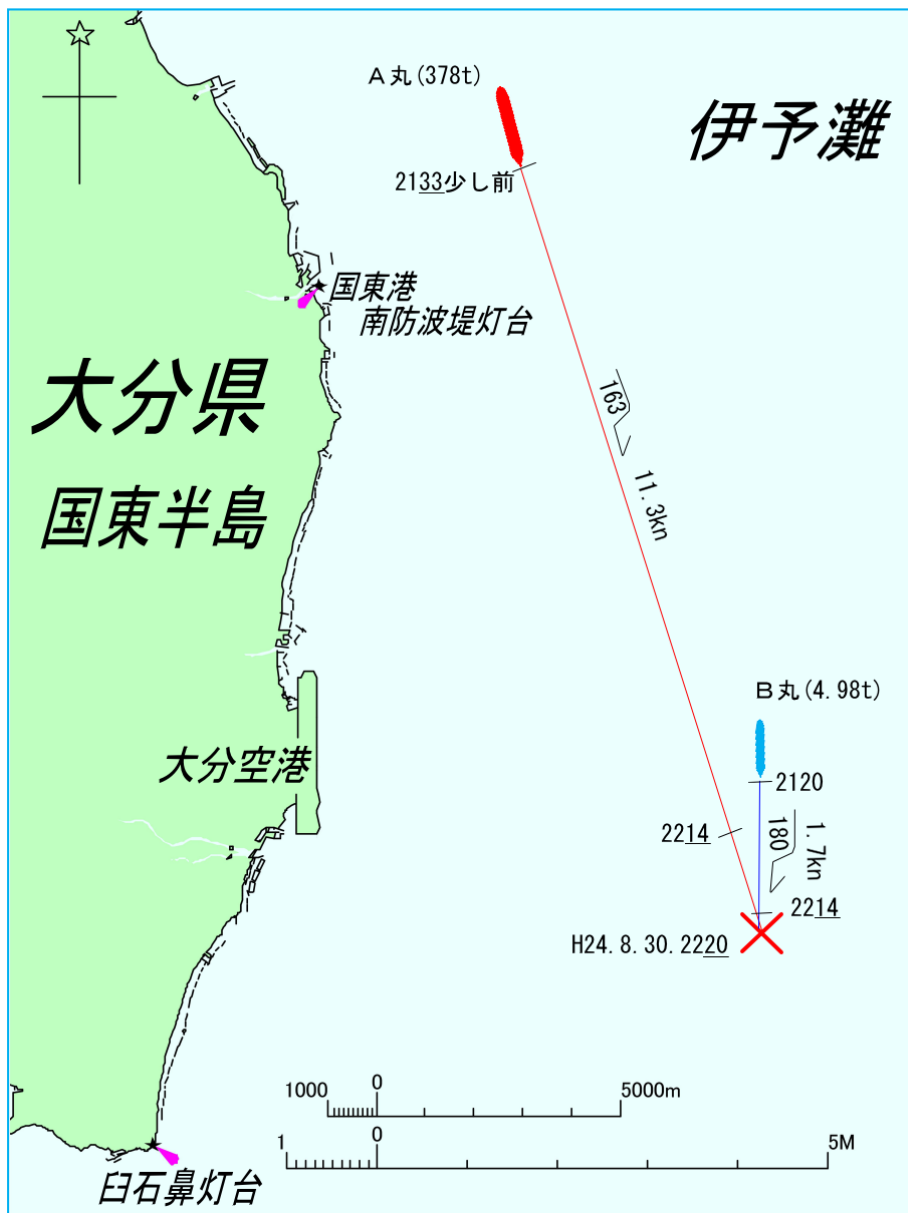
貨物船 A 丸 × 漁船 B 丸 衝突事件

船長は、22 時 14 分右舷船尾 20 度 1,790 メートルのところに A 丸の白、白、紅 3 灯を視認することができ、その後、同船と衝突のおそれがある態勢で接近する状況であったが、接近する他船がいても操業中の自船の進路を避けてくれるものと思い、**見張りを十分に行っていなかったため、この状況に気付かず、自船の進路を避ける様子がなく接近する A 丸に対して、有効な音響信号を**

行う手段を講じていなくて避航を促すための信号を行わず、大きく左転するなどの衝突を避けるための協力動作をとることなくえい網を続けた。

衝突の結果、A 丸は、右舷船首外板に擦過傷を生じただけであったが、B 丸は、左舷船尾ブルワーク等に損傷を生じた。

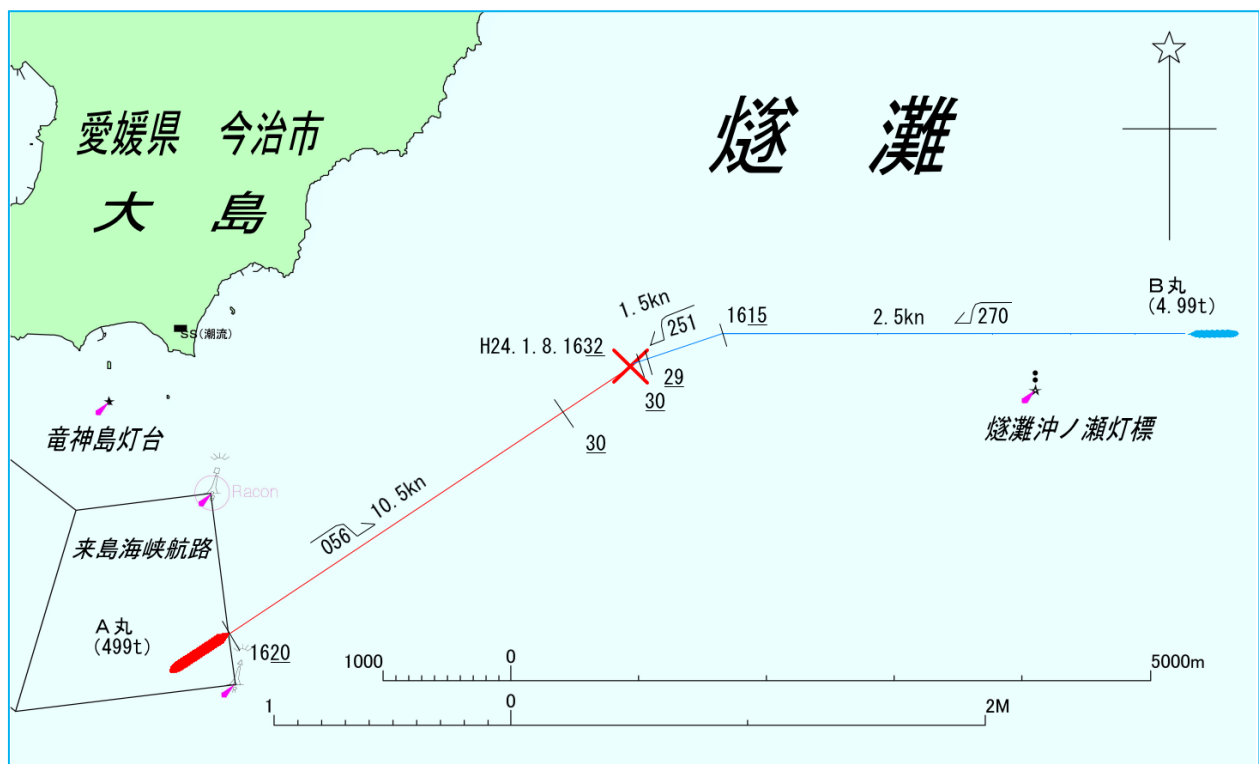
船長は、後部甲板で魚の選別に取り掛かり、16 時 32 分少し前ふと顔を上げて右舷正横方を見たところ、至近に迫った A 丸を視認し、急いで後部甲板の遠隔操縦装置で機関を全速力後進にかけたものの、及ばず、B 丸は衝突した。

衝突の結果、A 丸は、船首部外板に擦過傷を生じ、B 丸は、分断されて船首部が海没し、のち廃船とされた。

航海中の見張りが重要であることは言うまでもありませんが、後ろを向いて作業を行う場合でも、常時周囲の状況を確認し、できるだけ短時間で作業を終えましょう。

せっかくの大漁も、事故に遭ってしまっては台無しです。獲れた魚の選別作業も大事ですが、周囲の状況を確認することが第一です。

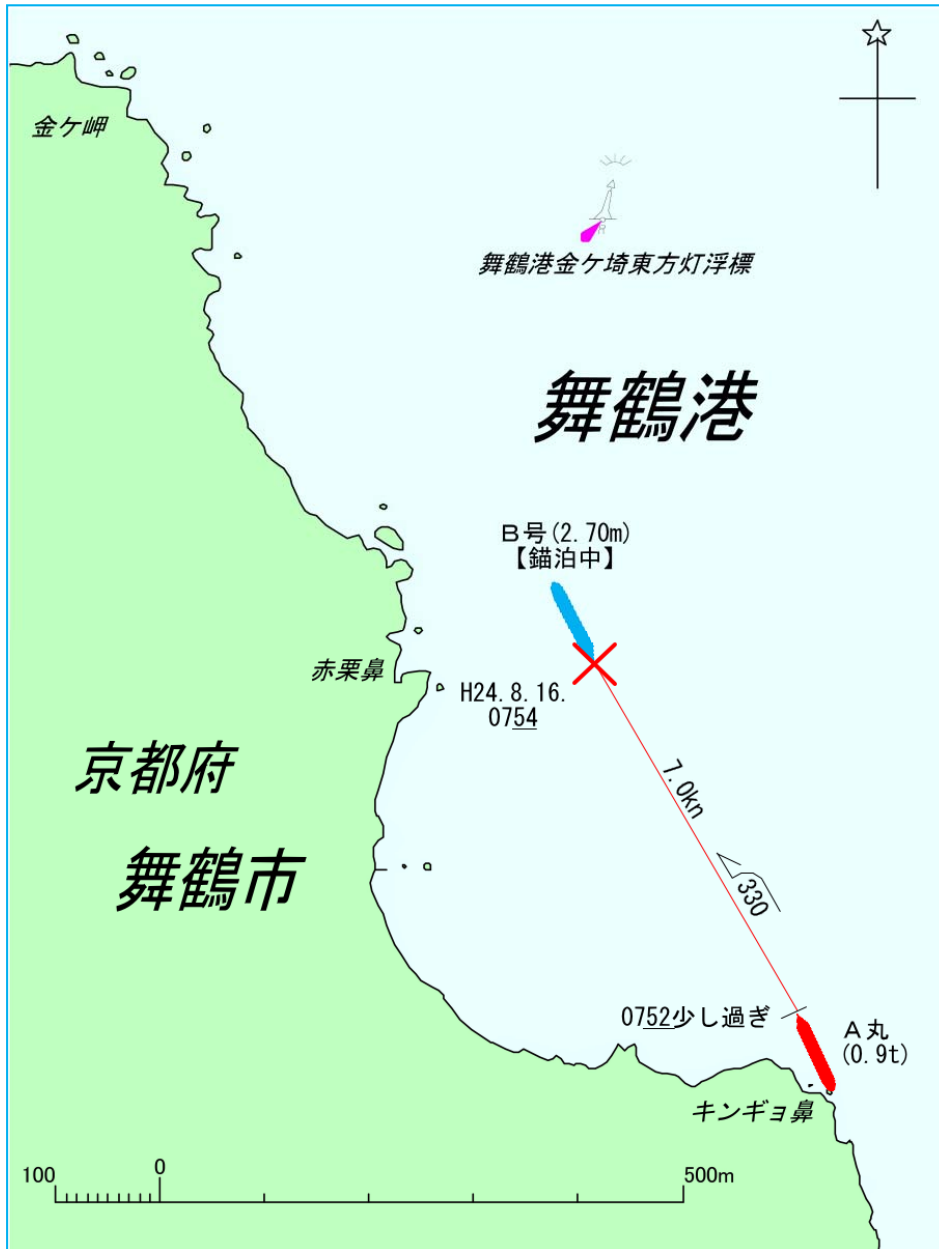
漁船 A 丸×手漕ぎボート B 号 衝突事件

乗組員は、07 時 54 分少し前 A 丸が避航の様子を見せないまま依然として接近するので衝突の危険を感じ、立ち上がって大声で叫びながら手を振ったものの、効なく、B 号は衝突した。

衝突の結果、A 丸は、船首部の塗装に剥離を生じたのみであったが、B 号は、椅子等に擦過傷を生じたほか、乗組員が外傷性気胸等を負った。

船首浮上により船首死角を生じる船は、船首を左右に振ったり、操舵室両側の窓や上部の見張り用の窓から顔を出すなどして、常に死角を補う見張りを行うことを習慣づけましょう。レーダーを装備している船は、これを有効活用することで、事故の防止につながります。

また、錨泊中の船舶は、黒色球形形象物を掲げましょう。

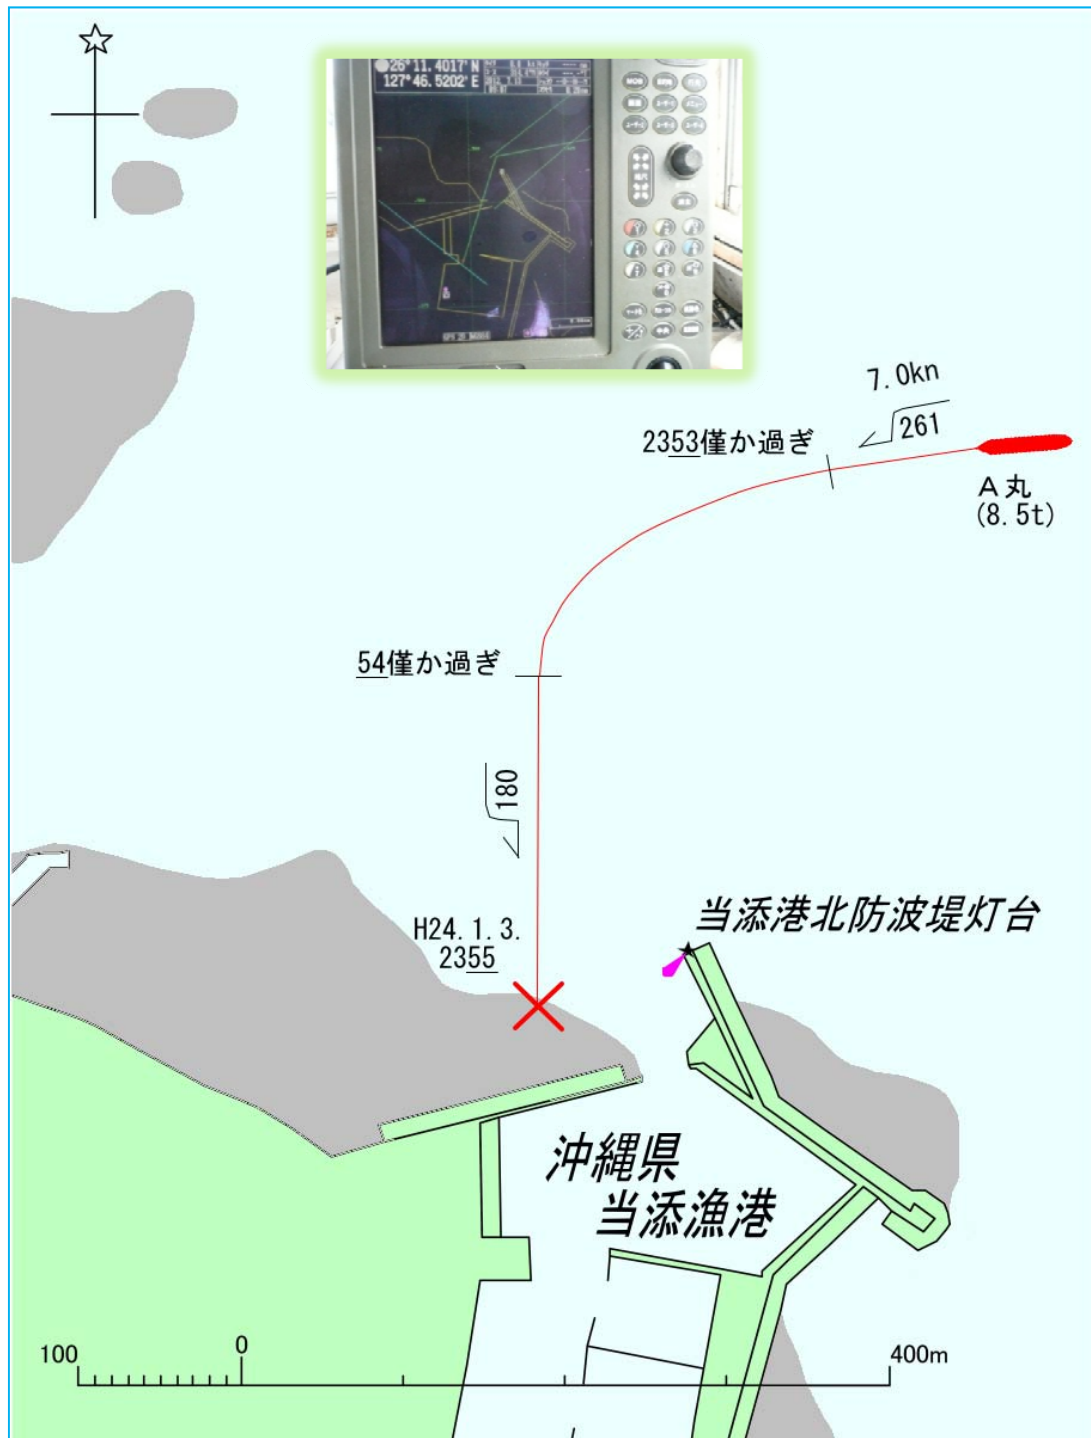
23 時 54 分僅か過ぎ船長は、針路を 180 度に転じたところ、西側北防波堤の北面から北方に拡張している浅瀬に向首する状況となり、そのまま進行すると乗り上げるおそれがあったが、慣れた防波堤入口付近であり、平素と同じ針路であったので、GPS プロッター画面を見るまでもないと思い、**船位の確認を十分に行わなかった**ので、**このことに気付かないまま進行**した。

乗揚の結果、魚群探知機に損傷を生じ、僚船に引き下ろされたのち、修理された。

浅瀬や防波堤などによって可航幅が狭くなっている海域では、少しでも船位が偏ると、乗揚や防波堤への衝突を招くおそれがあります。

慣れた海域であっても、特に夜間は安全なコースラインから外れないよう GPS プロッターなどを活用して船位の確認を行いましょう。

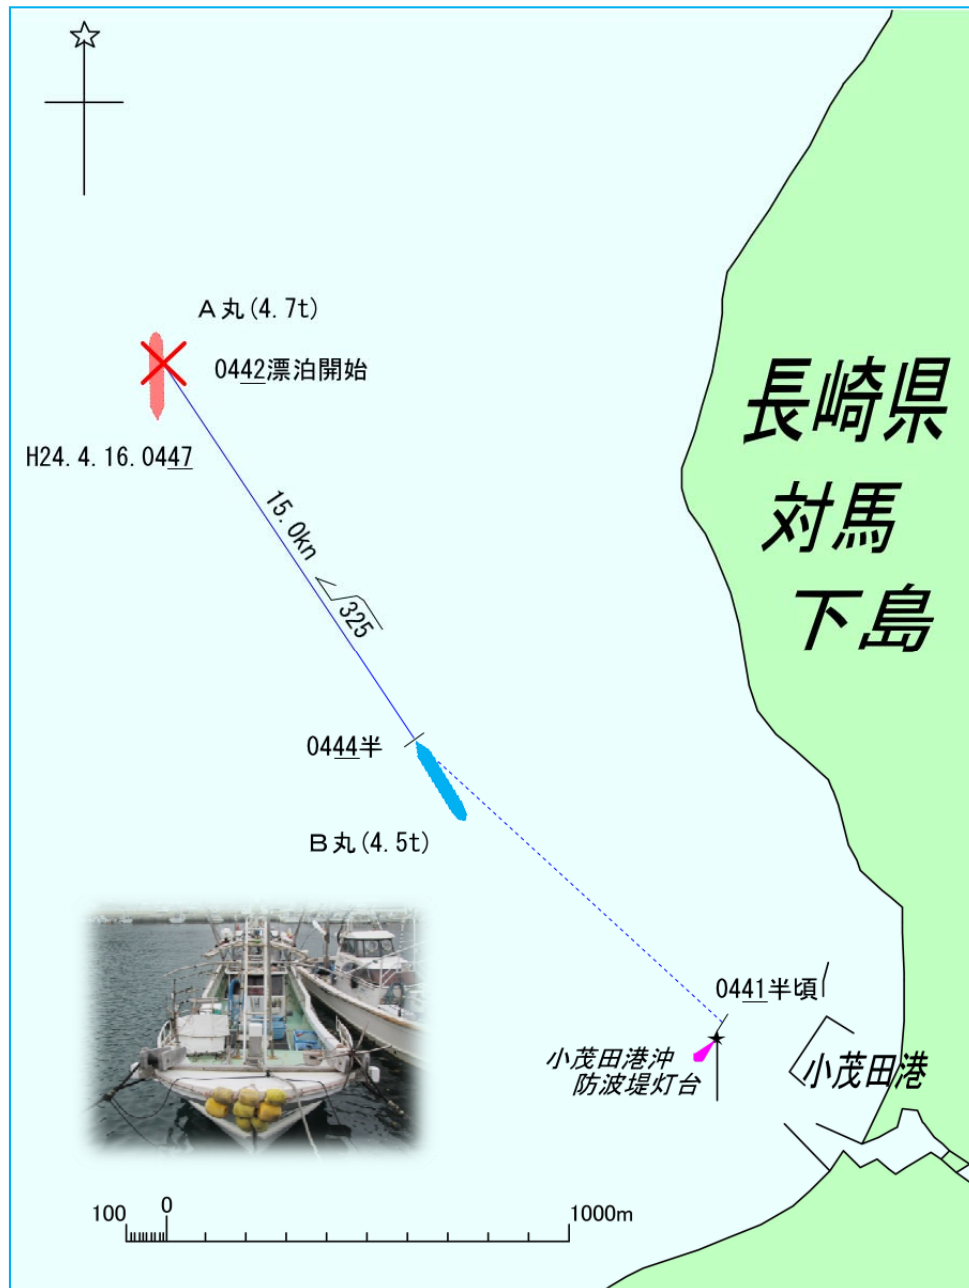
船長は、04 時 44 分半 GPS プロッターを見て針路を 325 度に定め、自動操舵に切り替えたとき、正船首 1,100 メートルのところに A 丸の白、紅 2 灯と作業灯を視認することができ、その後、漂泊中の同船に衝突のおそれのある態勢で接近したが、小茂田港沖防波堤灯台を航過した頃、予定進路付近を見たとき他船の灯火を認めなかったことから、前路に他船はいないものと思い、**時折船尾フラップを作動させるなど、死角を補う見張りを十分に行わなかったため、このことに気付かず、A 丸を避けることなく続航し、B 丸は衝突した。**

衝突の結果、A丸は、操舵室後部から後部甲板にかけて損壊して水船となり、B丸は、船首船底に亀裂及びプロペラなどに曲損を生じ、船長が腰部打撲を負った。

漂泊中に、自船の存在を周囲に示すため、法定灯火に加えて作業灯などを点灯することは、衝突を防止するために有効な手段ですが、それでも気付かない他船が接近することもあり得ます。

漂泊中であっても、周囲の見張りは欠かせません。

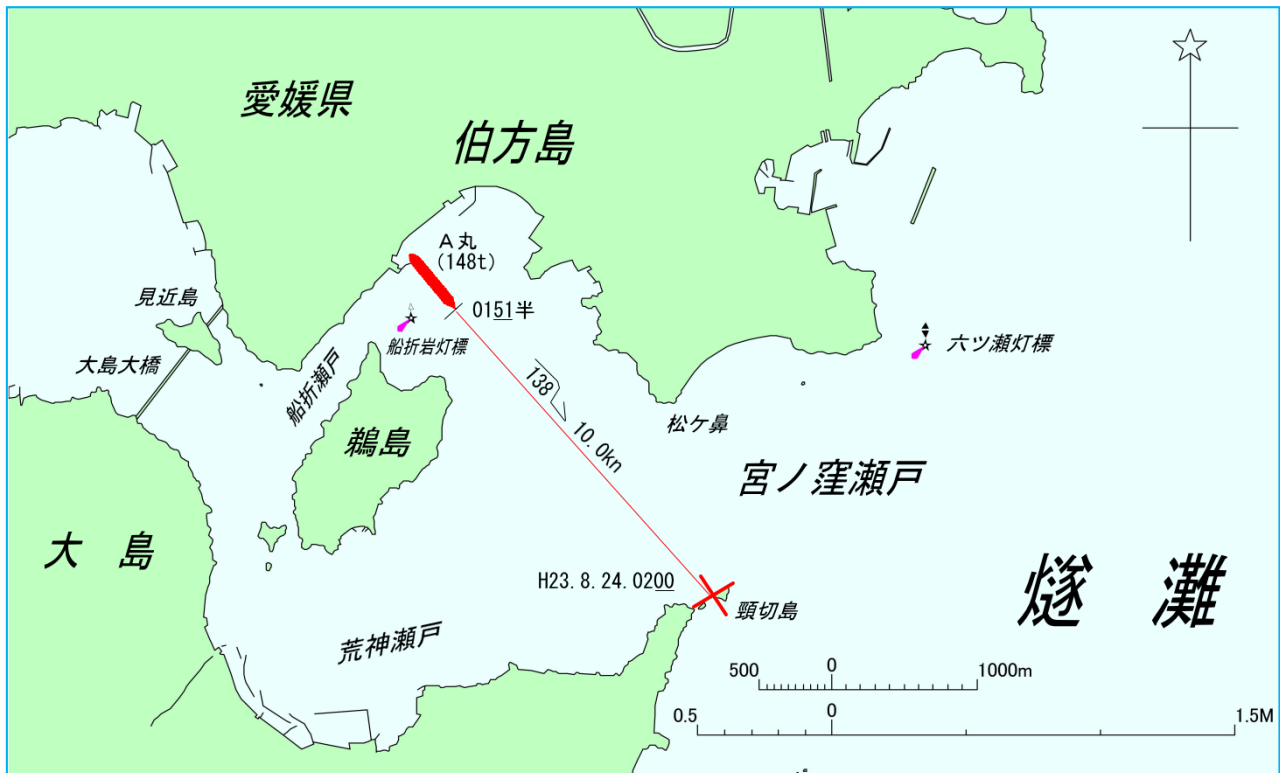
A 丸は、船長が単独の当直になって間もなく居眠りに陥り、転針予定地点に達したものの、予定の転針がなされず、頸切島に向首したまま進行中、02 時 00 分六ツ瀬灯標から 220.5 度 1.23 海里の地点において、原針路、原速力のまま、同島沿岸の浅所に乗り揚げた。

その結果、前部船底外板に擦過傷、凹損等を生じた。

眠気を催したまま操船すると、居眠り運航と隣り合わせで大変危険です。

複数の乗組員による当直が可能な船は、眠気を催したら他の乗組員と当直に当たることも、居眠り運航防止策となります。

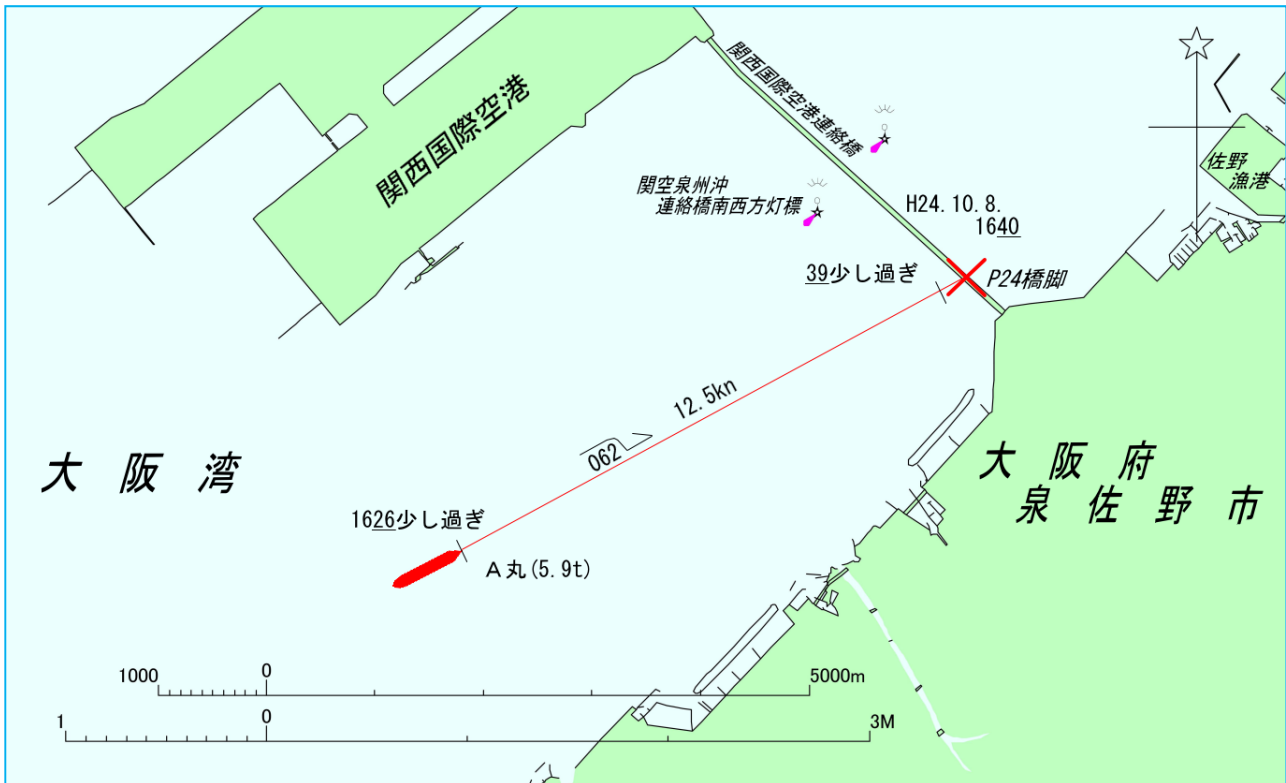
## 遊漁船 A 丸 橋脚衝突事件

船長は、16 時 40 分僅か前携帯電話を見付け、手に取って立ち上がろうとしたところ、16 時 40 分関空泉州沖連絡橋南西方灯標から 114 度 1,540 メートルの地点において、A 丸は P 24 橋脚北東側支柱に衝突した。

衝突の結果、船首部を圧壊し、釣り客 4 人が、それぞれ右胸部打撲、右足捻挫、頸部捻挫及び肋骨骨折等を負った。

操船中に、落とし物を探すことに長時間を要すと、針路の確認が行えず、思わぬ事故を招く危険性があります。

付近に、橋脚など航行の支障となる構造物があるときは、まずはその構造物などを航過することに専念し、落とし物などを探るのは、広い海域に出たのち、周囲を確認してからにしましょう。

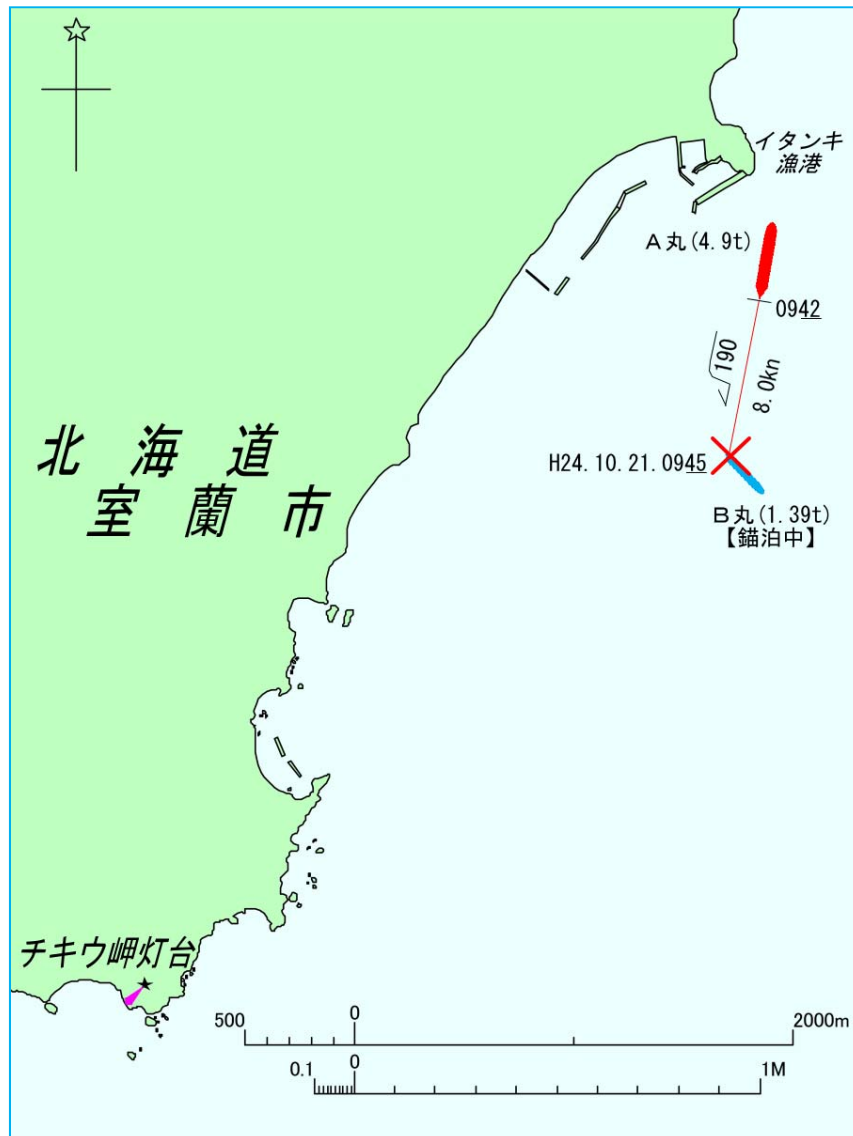
A丸に気付き、同乗者4人が海中に飛び込み、自らは係留索を放そうとしたが間に合わず、B丸は衝突した。

衝突の結果、A丸は、船首部外板に擦過傷を生じ、B丸は、右舷前部外板に擦過傷及び同部防舷材に破損を生じ、海中に飛び込んだB丸の同乗者のうち2人が頸椎捻挫等を負った。

衝突事件では、「前方を一べつして他船が見当たらなかったの  
で、前路に他船はいないと思った。」や「自船は錨泊船なので、航  
行中の他船が接近しても、自船を避けると思った。」などにより、  
見張り不十分が原因で事故に至った事例が跡を絶ちません。

操船の基本は「見張り」です。事故に遭ってから「あのときもう  
少し見張りをしていれば・・・」と思っても、時すでに遅しです。

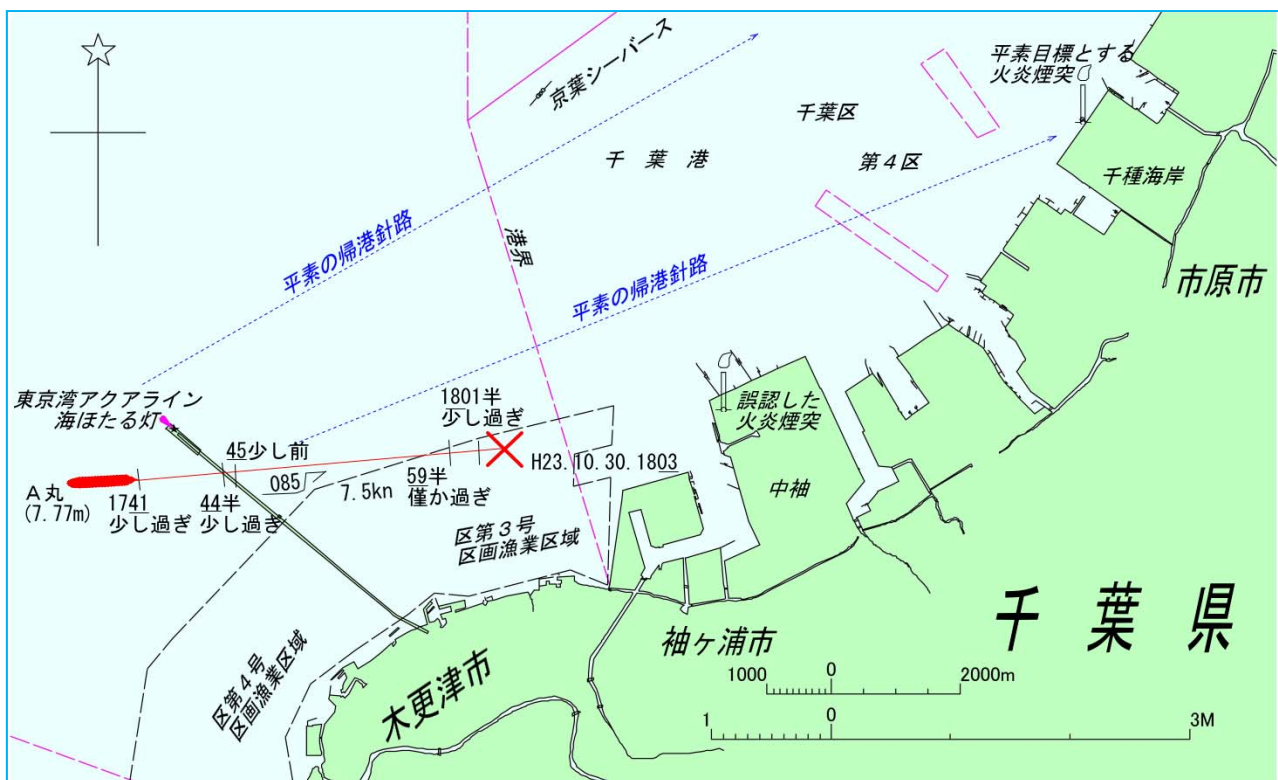
モーターボート A 丸 のり養殖施設損傷事件

船長は、18時03分僅か前隣の同乗者から至近にのり網がある旨を聞いて、直ちに機関を中立にしたものの、効なく、18時03分海ほたる灯から093度2.78海里の地点において、A丸は、漁場区域に敷設されたのり網に乗り入れた。

その結果、A丸は、船底に擦過傷を生じ、のり網は、枠網及び仕切網のロープに切損等を生じた。

沿岸に工場群が立ち並ぶ海域では、似たような建物や構造物が存在し、特に、雨などで視界が悪いときには、平素の船首目標と誤認してしまう可能性があります。

目視だけに頼らず、GPSプロッターなどを有効活用して、船位の確認を十分に行うことで、事故を防ぐことができます。

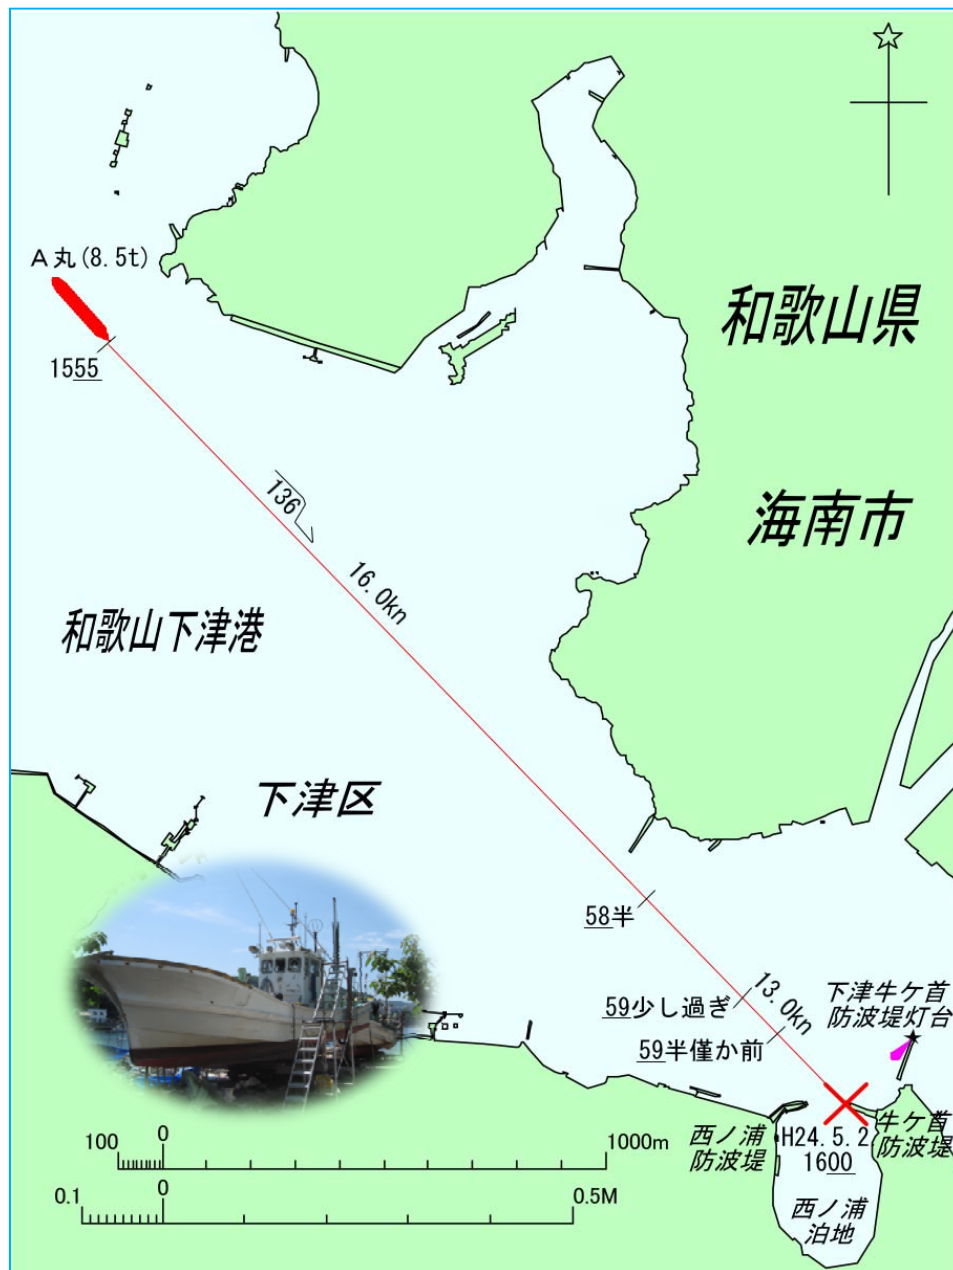
船長は、15 時 59 分半僅か前転針予定地点に至ったものの、牛ヶ首防波堤に向首したまま進行中、16 時 00 分下津牛ヶ首防波堤灯台から 227 度 210 メートルの地点において、A 丸は、牛ヶ首防波堤の先端部北面に衝突した。

その結果、防波堤に修理を要する損傷は生じなかったものの、A 丸は、右舷外板に亀裂を伴う擦過傷等を生じ、同乗者 2 人が顔面や手足に打撲傷等を負った。

帰り道に睡魔が潜んでいます。「あと少し」の気の緩みと、背もたれ付きの椅子に腰を掛けての操船が、居眠り運航につながります。眠気を催したときには、立ち上がって身体を曲げ伸ばすなどして眠気を払い、居眠り運航を防止しましょう。

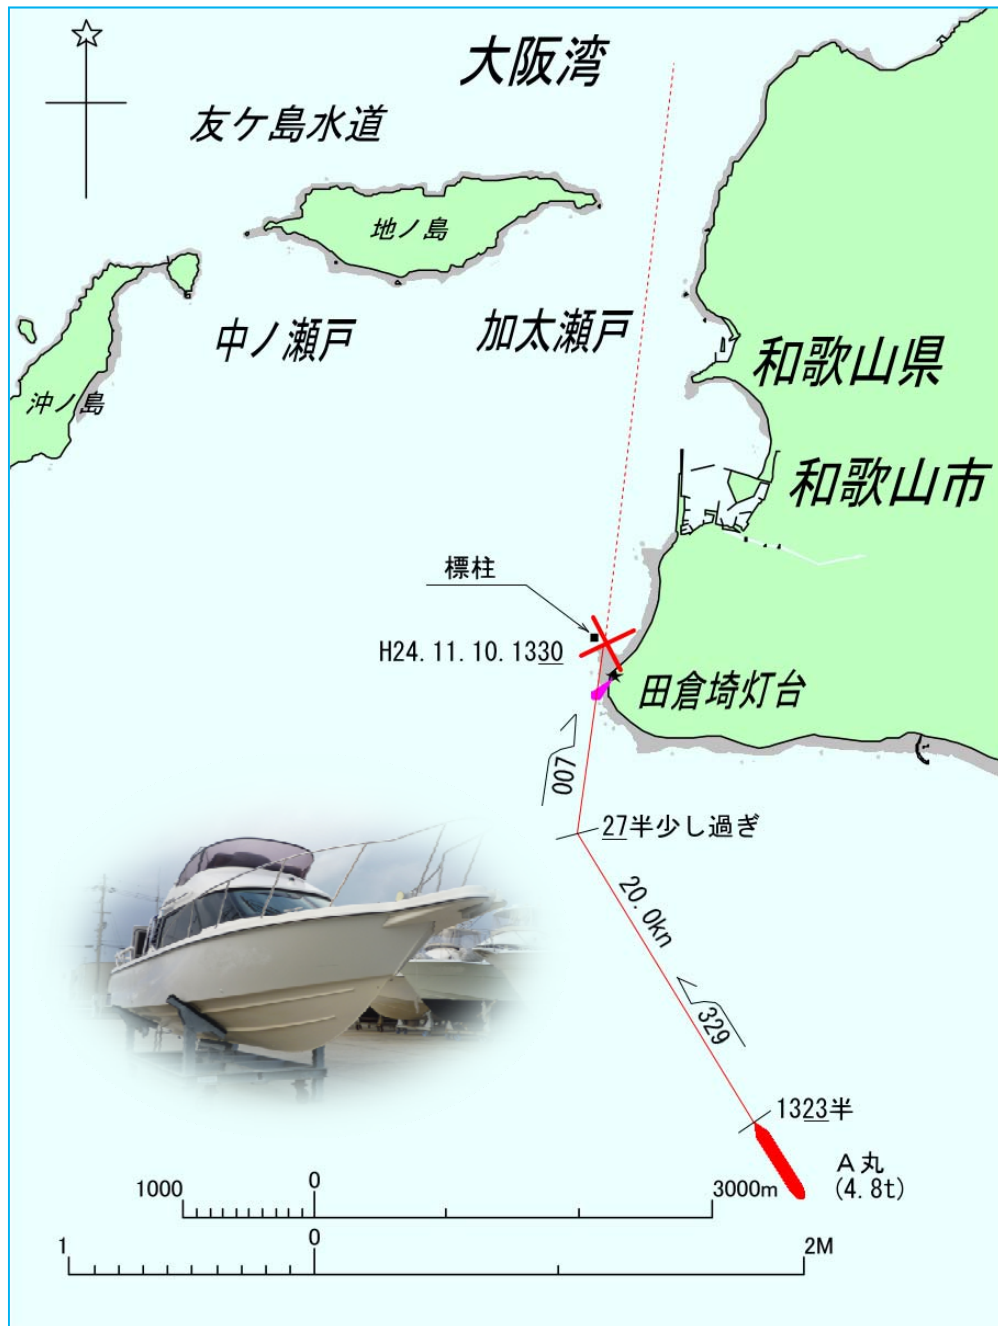
13 時 30 分田倉埼灯台から 345.5 度 250 メートルの地点において、A 丸は、田倉埼沖の岩礁に乗り揚げた。

乗揚の結果、推進器翼に曲損、船外機に亀裂等を生じ、機関室に浸水した。

航行したことがない沿岸域を航行する場合には、事前に水路調査を行っておくことが最も重要です。

「陸岸から離れているから十分な水深があるだろう。」と思っても、浅礁域が拡延している海域は、意外に多いものです。
