裁決の状況と原因

2 裁決における原因

次に、航法不遵守が原因とされた海難審判裁決から、海難発生防止の教訓となる事例を、適用された航法別に紹介します。

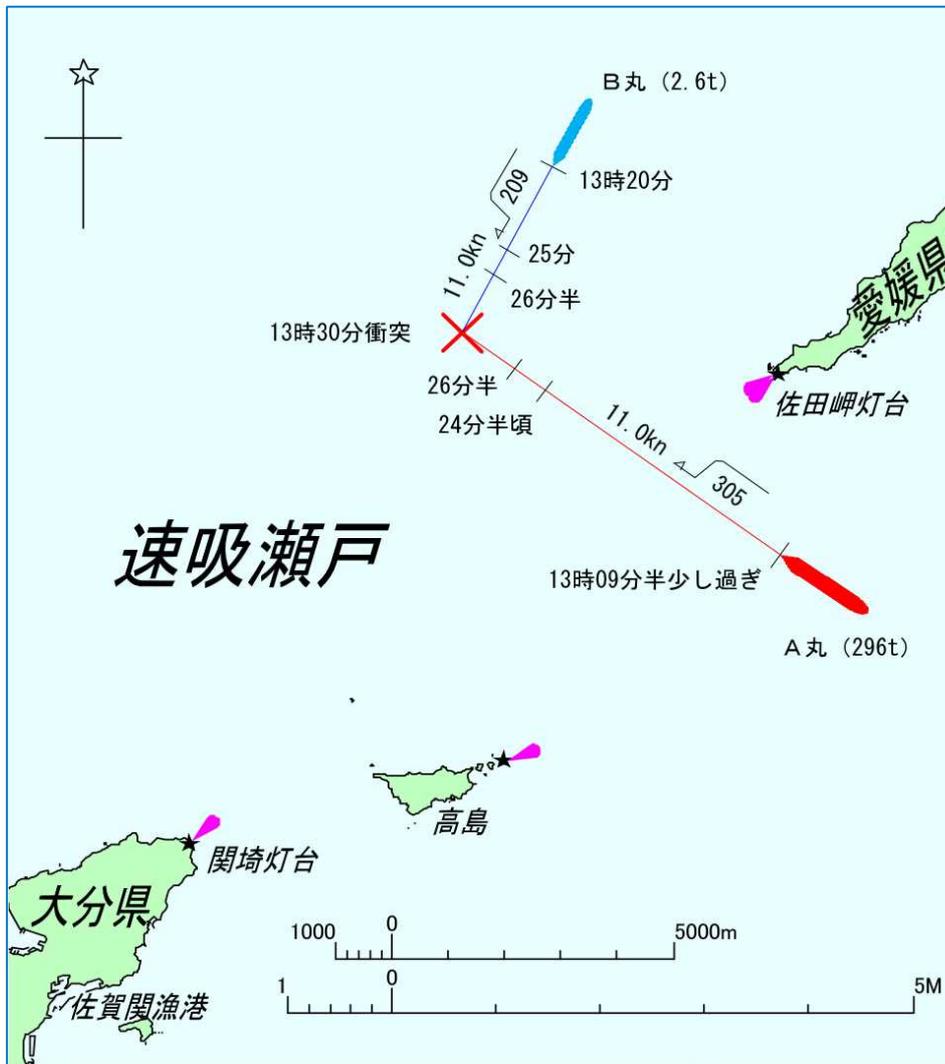
漁船 A 丸 × 漁船 B 丸 衝突事件

A 丸：活魚運搬船 296 トン 乗組員 6 人 愛媛県宇和島港→長崎県相浦港
 一等航海士：四級海技士（航海）免許 懲戒：業務停止 1 箇月
 右舷中央部外板に破口

B 丸：一本釣り漁船 2.6 トン 乗組員 1 人 佐田岬北西方沖合漁場→大分県佐賀関漁港
 船長：小型船舶操縦士免許 懲戒：戒告
 船首部に亀裂等 船長が右股関節部に打撲等

一等航海士は、13 時 26 分半、南下を続ける **B 丸**が右舷船首 42 度 1,770 メートルのところとなり、その後、同船が前路を左方に横切り衝突のおそれがある態勢で接近することを認めたが、**B 丸**とともに南下していた同船以外の漁船全てが左転したから、いずれ **B 丸**も自船の船尾方に向けて左転してくれるものと思い、**直ちに右転するなど、B 丸の進路を避けることなく進行**した。

船長は、13時26分半、左舷船首42度1,770メートルに、西行するA丸を視認することができ、その後、同船が前路を右方に横切り衝突のおそれがある態勢で接近する状況であったが、つい先ほど周囲を一べつして他船を見掛けなかったことから、しばらくは接近する他船がないものと思い、見張りを十分に行わなかったため、このことに気付かず、A丸が自船の進路を避けられないまま接近しても、避航を促すための有効な音響による信号を行わず、間近に接近して

他の船と同じように自船を避けてくれるだろうという思い込みは禁物です。「もしかしたら」という意識を持って慎重に他船の動静を監視し、疑問があったら早めに回避行動をとりましょう。

乗組員数の少ない漁船では、航行中に操業の準備などを行っていて見張りが疎かになり、他船の接近に気付かなかった事例が見受けられます。航行中は操船と見張りに専念しましょう。

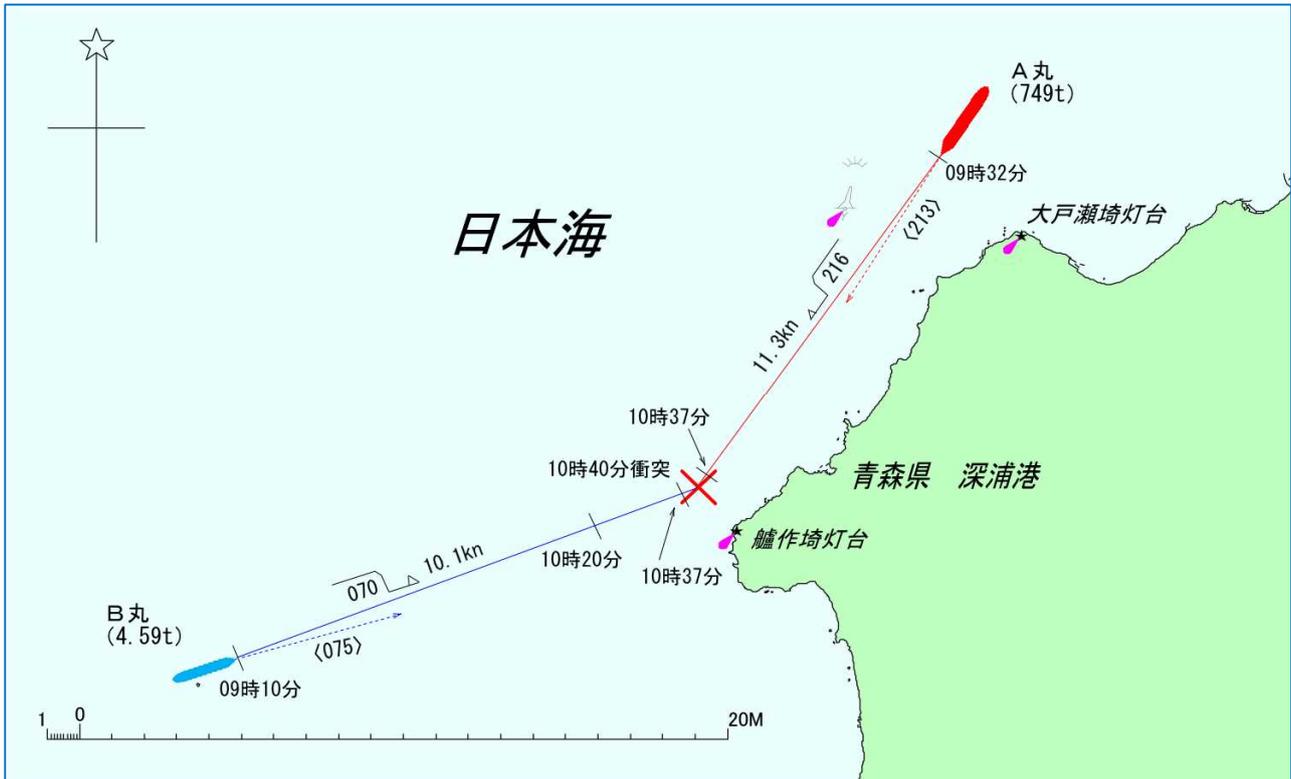
貨物船 A 丸 × 漁船 B 丸 衝突事件

A 丸：アスファルトタンカー 749 トン 乗組員 6 人 宮城県仙台塩釜港→新潟港

右舷後部外板に凹損

船首部を圧壊 船長が左膝側副靭帯損傷及び腰部捻挫等

船長は、10 時 37 分右舷船首 17 度 1.0 海里に B 丸を初認し、その後同船が自船の前路を左方に横切り衝突のおそれがある態勢で接近することを認めたが、小型漁船である B 丸がかわしてくれようと思い、**速やかに右転するなど、同船の進路を避けることなく、手動操舵に切り換えただけで、その様子を見ながら続航**した。

船長は、10 時 20 分自動操舵のまま、暖かい室内で腰を掛けて側壁にもたれていたこと、及びレーダーに他船の映像が映っていないことから気が緩み、眠気を催したが、平素より短い操業時間だったので、居眠りすることはあるまいと思い、**外気に当たるなど、居眠り運航の防止措置を十分にとることなく進行**した。

船長は、いつしか居眠りに陥り、10 時 37 分左舷船首 25 度 1.0 海里のところ A 丸を視認でき、その後同船が自船の前路を右方に横切り衝突のおそれがある態勢で接近することを認め得る状況となったものの、このことに気付かず、接近する A 丸に対して警告信号を行うことも、間近に接近しても衝突を避けるための協力動作をとることもしないまま続航し、B 丸は衝突した。

操縦性能のよい小型船が大型船を避けることはよくありますが、全ての船が同じとは限りません。ましてや、相手船を右舷側に見ている場合には、避航船として十分余裕のある時期に避航動作をとらなければなりません。自船の置かれた状況を適切に把握し、避航船の立場であれば、早期に相手船の進路を回避する行動をとりましょう。

航行中に眠気を感じた場合には、立って操船したり、外気に当たったりするなどして、居眠り運航とならないようにしましょう。

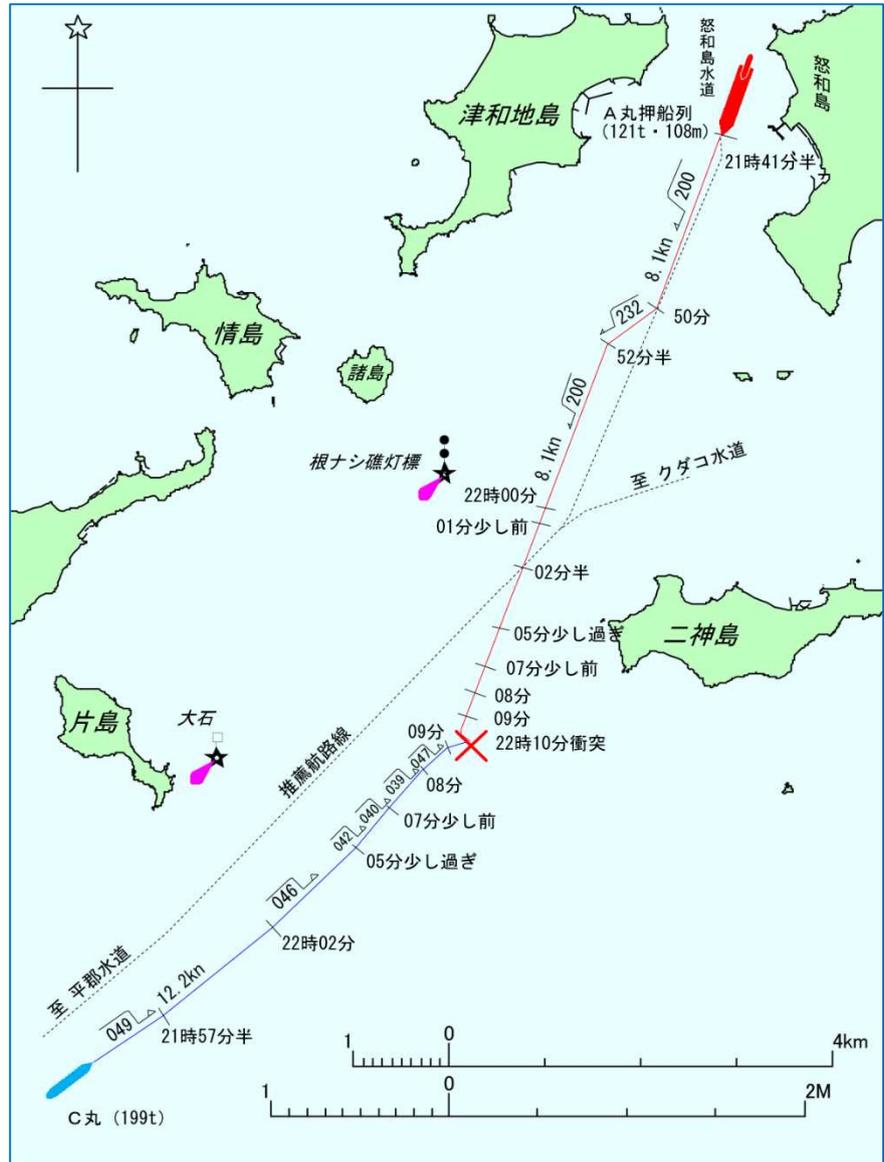
押船A丸 被押はしけB号×貨物船C丸 衝突事件

A丸・B号：押船 121トン・はしけ 108メートル 乗組員7人 広島県三ツ子島→山口県宇部港
 船長：五級海技士（航海）免許 懲戒：業務停止1箇月
 B号右舷船尾部に破口 嵌合状態から離脱できずにA丸、B号とともに沈没

C丸：貨物船 199トン 乗組員3人 大分県国東港→香川県詫間港
 船長：五級海技士（航海）免許 懲戒：不懲戒
 一等航海士：五級海技士（航海）免許 懲戒：戒告
 船首部に破口を伴う凹損

22時05分少し過ぎ、船長は、C丸が右舷船首12度1.5海里となっても、同船が白、白、紅3灯を見せたままであり、どちらの水道に向かうのかが分からなかったため、同船を避けようとして右転を始めたところ、両舷灯が見えたことから、同船が左転して怒和島水道に向かうものと判断し、直ちに左舵をとって200度の針路に戻したとき、同船の右舷灯が見えなくなって再び左舷灯だけが見えるようになり、その後、同船が前路を左方に横切り、その方位に明確な変化がなく衝突のおそれがある態勢で接近したが、同船がずっと右舷船首方にいることから、このままの針路で南下しても同船が自船の右舷方を通過するものと思い、**同船に対する動静監視を十分に行わなかったため、このことに気付かず、大幅に右転するなど、同船の進路を避けることなく続航した。**

22 時 07 分少し前、一等航海士は、040 度の針路で航行中、方位に明確な変化がないまま左舷船首 8 度 1.0 海里となった A 丸押船列に右転する様子が認められなかったものの、**A 丸押船列に対して警告信号を行うことなく進行した。**

22 時 08 分一等航海士は、039 度の針路で航行中、A 丸押船列が左舷船首 8 度 1,050 メートルに接近したので、右転して 047 度の針路としたものの、**間近に接近しても機関を後進にかけて行きあしを止めるなど、衝突を避けるための協力動作をとることなく続航した。**

夜間、他船と行き会う状況においては、他船との関係を安易に判断せず、灯火及びレーダー映像を継続的に監視し、衝突のおそれがある状況となっていないかを慎重に判断しましょう。

また、航路や水道が交差する海域で他船と行き会い、他船がどちらに向かうのかが不明なときは、VHF無線等を活用して他船の意図を確認することも衝突を避けるための有効な手段です。

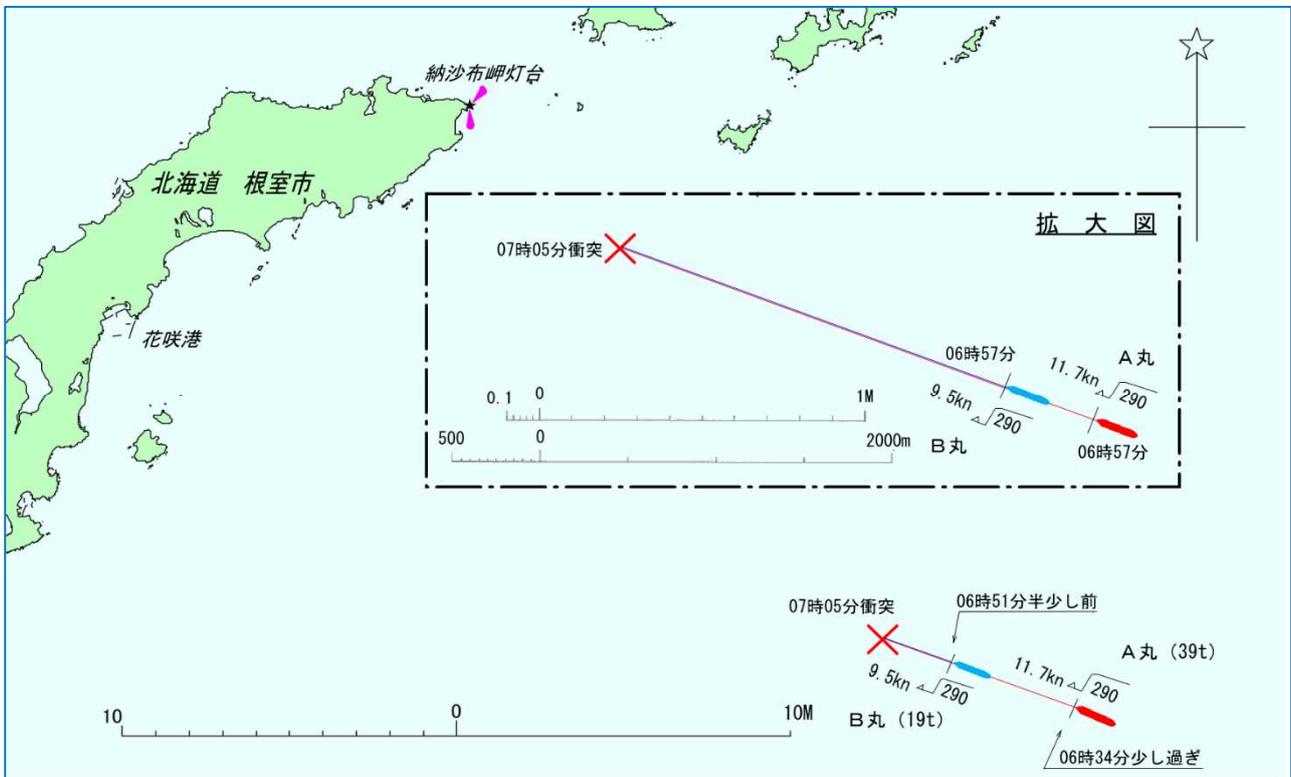
漁船 A 丸 × 漁船 B 丸 衝突事件

A 丸：さんま棒受網漁船 39 トン 乗組員 8 人 北海道色丹島南東方沖合漁場→北海道花咲港
 船長：五級海技士（航海）免許 懲戒：業務停止 1 箇月
 左舷船首外板に凹損及び左舷船首ハンドレールに曲損

B 丸：さんま棒受網漁船 19 トン 乗組員 8 人 北海道色丹島南方沖合漁場→北海道花咲港
 船長：小型船舶操縦士免許 懲戒：戒告
 右舷中央部外板に破口及び漁ろう用灯火設備破損

A 丸船長は、納沙布岬東方沖合で単独の航海当直に就き、航行中の動力船の法定灯火を表示し、レーダー 2 台をそれぞれ 12 海里及び 2 海里レンジで作動させ、霧で視界制限状態となっていたが、**霧中信号を行うことなく進行**した。

船長は、06 時 34 分少し過ぎ、針路を 290 度に定めて自動操舵とし、11.7 ノットの速力で、**安全な速力とすることなく進行**した。

船長は、06 時 57 分レーダーで正船首方 540 メートルのところに、B 丸の映像を探知することができ、同船と著しく接近することを避けることができない状況となったが、定針したときにレーダーで自船の近くに他船の映像を認めなかったため、しばらくは航行の支障となる漁船などはないものと思いき、**レーダーによる見張りを十分に行わなかったため、この状況に気付かず、針路を保つことができる最小限度の速力に減じることも、必要に応じて行きあしを止めることもなく続航**した。

きない状況となったことを認めたが、後方から接近する同船がいずれ自船を避けていくものと思い、汽笛により長音を連続して吹鳴するなど、注意喚起信号を行うことなく続航中、B丸は衝突した。

視界制限状態における海難では、海上衝突予防法で定められた霧中信号を励行していない例が見受けられます。霧中信号は、周囲に自船の存在を知らせるための重要な手段ですので、必ず吹鳴しましょう。

また、視界制限状態では、安全な速力で航行するとともに、レーダーによる監視を厳重に行って他船を見落とさないようにしましょう。

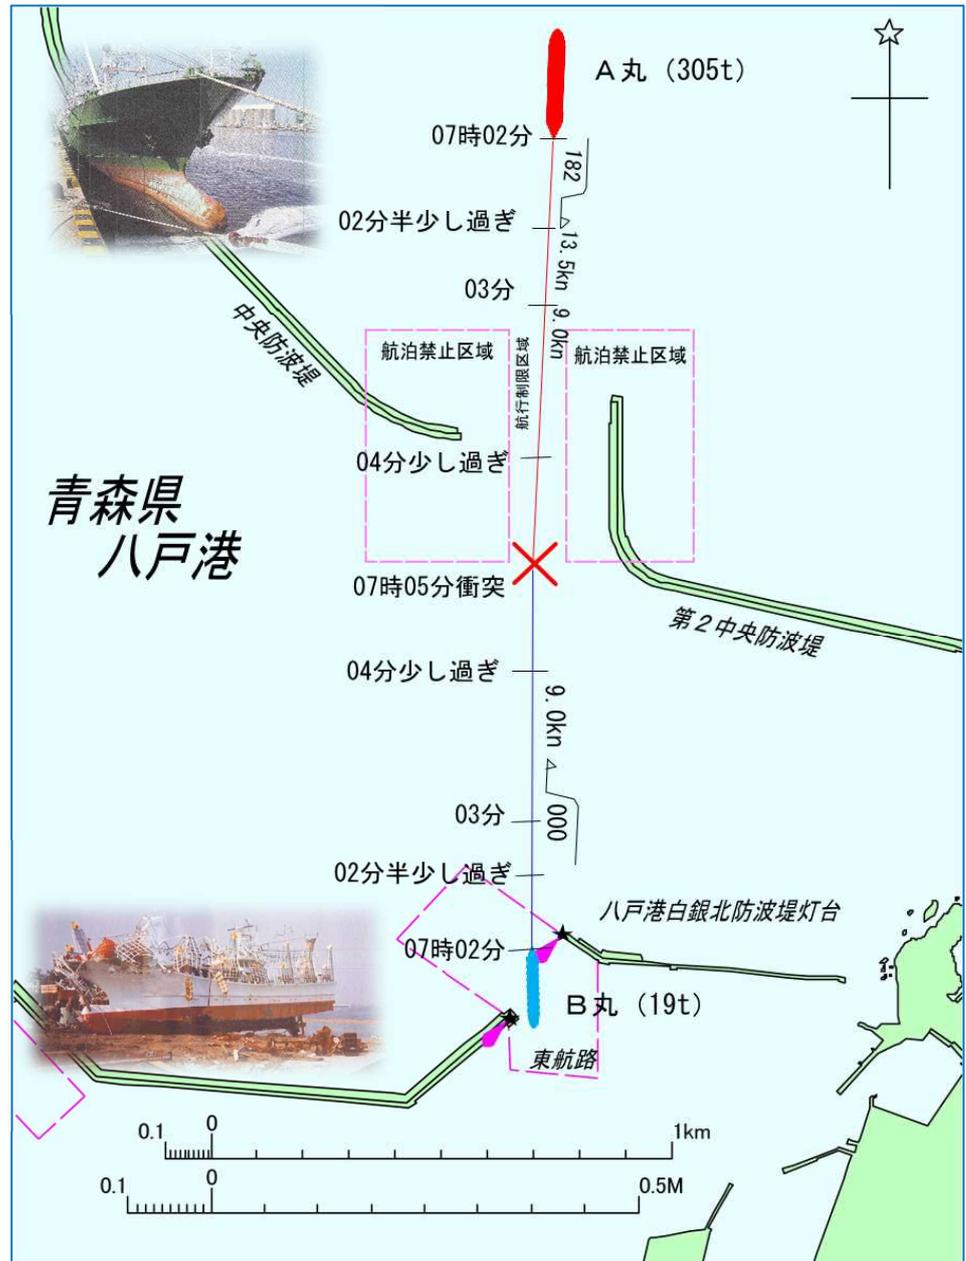
漁船A丸×漁船B丸 衝突事件

A丸：まき網漁業運搬船 305トン 乗組員11人 青森県三沢漁港東方沖合漁場→青森県八戸港
船長：五級海技士（航海）免許 懲戒：業務停止1箇月
船首部に擦過傷

B丸：いか一本釣り漁船 19トン 乗組員4人 青森県八戸港→青森県八戸港東方沖合漁場
船長：小型船舶操縦士免許 懲戒：業務停止1箇月
左舷船首部に亀裂を生じて転覆

船長は、その後、2号レーダーを0.75海里レンジに切り換え、オフセンターにして前方0.9海里までの範囲が映るようにし、07時02分半少し過ぎ、同レーダーにより、正船首方1,390メートルのところにB丸の映像を初めて探知し、その後、同船と著しく接近することを避けることができない状況となったことを認めたが、レーダー映像から小型船のB丸がそのうち自船を避けてくれるものと思い、針路を保つことができる最小限度の速力に減じることも、必要に応じて停止することもせずと同じ速力のまま、手動操舵に切り替えて進行した。

ダーで認めることができ、その後、同船と著しく接近することを避けることができない状況となったことを認め得る状況であったが、短距離レンジとした2号レーダー画面に気を奪われ、長距離レンジのレーダーを活用するなど、レーダーによる見張りを十分にできていなかったため、このことに気付かず、針路を保つことができる最小限度の速さに減じることも、必要に応じて停止することもせず、同じ針路、速力で続航した。

視界制限状態となったときは、霧中信号を行い、機関をいつでも使用できる状態としたうえで、安全な速力で航行し、見張り員の増員、適切なレンジによるレーダー監視などにより厳重に見張りを行いましょう。

防波堤の間などを通過する際に視界が急激に悪化し、他船と行き会う状況となった場合は、無理に通過しようとはせず、一旦停止して他船の通過を待つなどの措置をとりましょう。

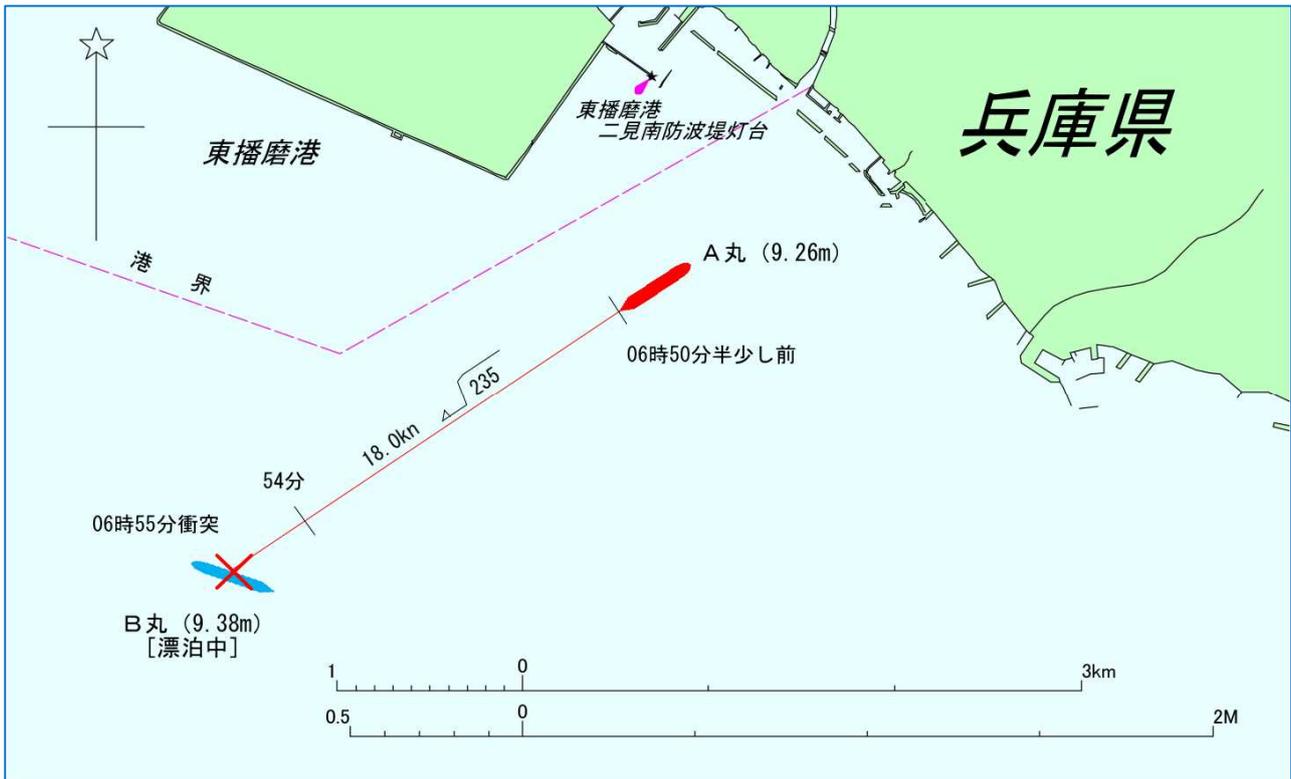
モーターボート A 丸 × モーターボート B 丸 衝突事件

A 丸：モーターボート 9.26メートル 乗組員 1 人 同乗者 2 人 兵庫県東播磨港東方沖合から釣り場移動中
船長：小型船舶操縦士免許 懲戒：業務停止 1 箇月
左舷船首部に擦過傷

B 丸：モーターボート 9.38メートル 乗組員 1 人 同乗者 1 人 兵庫県東播磨港南方沖合で漂泊して釣り中
船長：小型船舶操縦士免許 懲戒：戒告
左舷船首部に擦過傷及びスパンカー損傷

06 時 54 分船長は、操縦席に腰を掛けて操船し、B 丸を正船首 500 メートルのところに認め、その後同船に向けて衝突のおそれがある態勢で接近する状況となったが、間近に接近してからも同船をかわすことができると思い、**右転するなど、同船を避けずに続航**した。

B 丸船長は、06 時 54 分右舷船尾に立って釣りをしながら漂泊し、船首が 105 度を向いたとき、左舷船首 50 度 500 メートルのところに、A 丸を視認することができ、その後同船が自船に向首したまま衝突のおそれがある態勢で接近する状況となったが、航行中の他船が漂泊中の自船を避けてくれるものと思い、**周囲の見張りを十分に行わなかった**ので、**このことに気付かずに漂泊**を続けた。

船長は、避航の気配を見せないまま自船に向首して接近する A 丸に対し、**避航を促す音響信号を行わず、さらに間近に接近しても機関を使用するなど、衝突を避けるための措置をとることなく漂泊を続け**、06 時 55 分少し前、間近に接近した同船に衝突の危険を感じ、手を振り大声を上げたが、効なく、B 丸は衝突した。

他船を避ける場合は、間近に接近してから避けようとするせず、十分に余裕のある時期に避けるようにしましょう。

漂泊中であっても、接近する他船を見落とさないよう、常時周囲の見張りを行いましょよう。

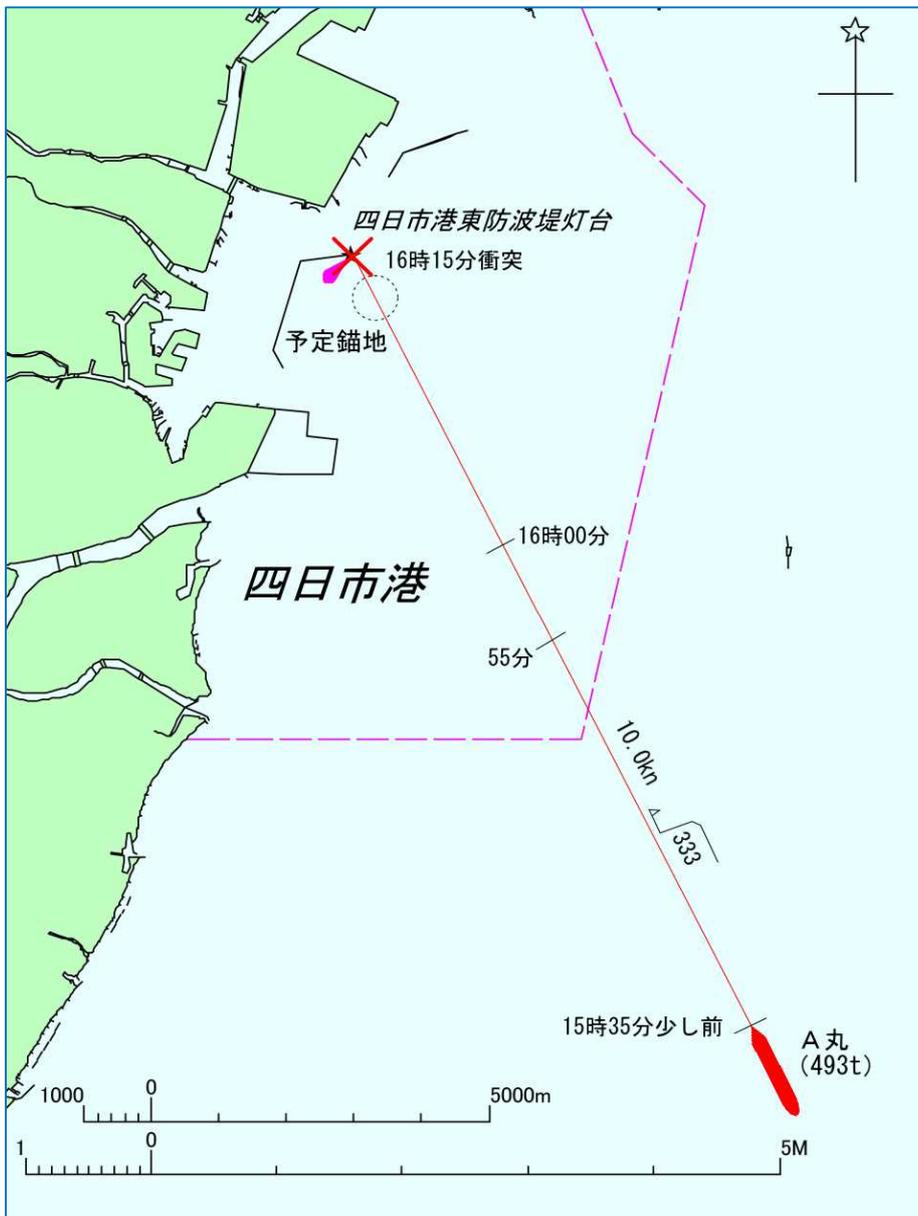
貨物船 A 丸 防波堤衝突事件

A 丸：引火性液体ばら積船兼液体化学薬品ばら積船 493 トン 乗組員 5 人
 千葉港千葉区→三重県四日市港
 船長：四級海技士（航海）免許 懲戒：業務停止 1 箇月
 船首楼前部及び球状船首に座屈、船首材両舷外板に亀裂
 四日市港東防波堤のコンクリートが剥離及び欠落
 発生日時場所：平成 24 年 10 月 24 日 16 時 15 分 四日市港
 気象海象：晴れ 風向 北西 風力 2 下げ潮中央期

15 時 55 分船長は、予定錨地まで約 3 海里になったところで、投錨操船中にウイングに出て操舵室が無人となり、居眠り運航等を防止する両装置が警報音を発して非直の乗組員の休息や船首配置の投錨要員との連絡等に支障を来すことがないように、入港準備の手順として、**赤外線警報装置の主電源を落とし、定時警報装置のリセットボタンを海図用の文鎮で押さえた。**

定錨地なのでまさか居眠りに陥ることはあるまいと思い、**ウイングに移動して外気に当たるなど、居眠り運航の防止措置を十分にとらなかった。**

こうして船長は、操舵スタンドにもたれ掛かっているうちに、いつしか居眠りに陥り、16時13分僅か前、予定錨地を通過し、四日市港の東防波堤に向首して続航中、A丸は、16時15分原針路、原速力のまま、同防波堤東端付近に衝突した。

目的地に近づくと、安堵感から気が緩んで眠気を催しがちです。眠気を払うには、「外気に当たる」、「顔を洗う」、「コーヒーを飲む」、「ガムをかむ」などが効果的です。

また、船橋航海当直警報装置（居眠り運航防止装置）のスイッチは常時ONにして、適切に使用しましょう。

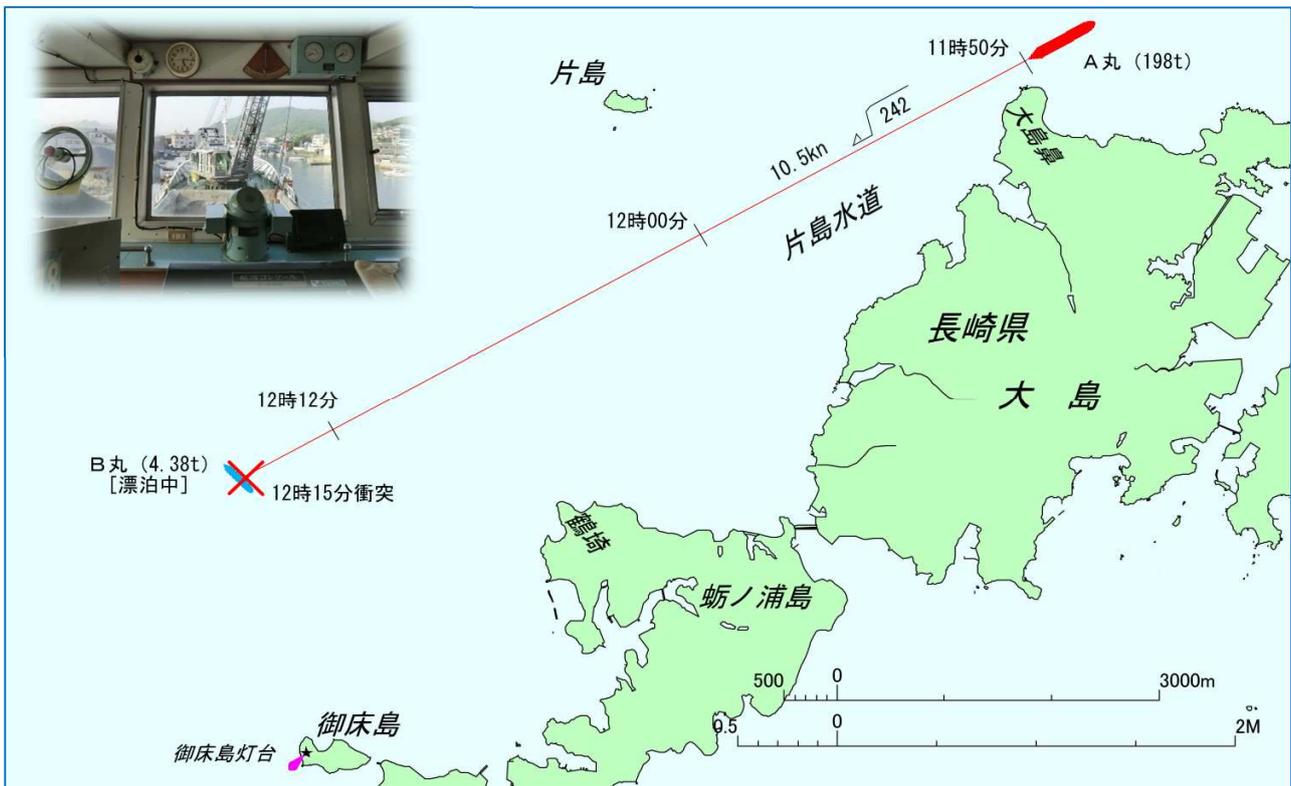
貨物船A丸×モーターボートB丸 衝突事件

A丸：砂利採取運搬船 198トン 乗組員3人 長崎県大村市富の原地区→長崎県神之浦漁港
 機関士：五級海技士（航海）免許 懲戒：業務停止1箇月
 左舷船首外板に擦過傷

B丸：小型兼用船 4.38トン 乗組員1人 同乗者1人 長崎県御床島北北西沖合で釣り中
 船長：小型船舶操縦士免許 懲戒：戒告
 右舷中央部外板に破口

12時12分機関士は、正船首1,000メートルのところに、漂泊中のB丸を視認でき、その後、同船に向首したまま衝突のおそれがある態勢で接近する状況であったが、前路に航行の支障となる他船はいないものと思い、**時折、操舵室内を左右に移動するなど、見張りを十分に行わなかった**ので、**このことに気付かず、同船を避けずそのまま進行**し、12時15分A丸は、原針路及び原速力で衝突した。

いていたとき、A丸が右舷正横後 17 度 1,000 メートルとなり、その後、同船が自船に向首したまま衝突のおそれがある態勢で接近する状況であったが、航行中の他船が漂流中の自船を避けるものと思い、**同船に対する動静監視を十分に行わなかった**ので、この状況に気付かず、警告信号を行わず、更に間近に接近しても、シーアンカーを放ち、機関を始動して移動するなど、**衝突を避けるための措置をとらないまま漂流を続けた**。

甲板上にある荷役設備などの構造物によって船首方に死角を生じる船舶は、操舵室内を左右に移動して、この死角を補う見張りを行う必要があります。

「自船は漂流中だから、航行中の他船が避けてくれるだろう」と決めつけるのは危険です。他船の見張り不十分や居眠り運航の可能性も考えられますので、自船に接近する他船を認めた場合は、その動静を監視し、警告信号を行うとともに、早めに機関を始動して、衝突を避けるために移動する準備をしておきましょう。

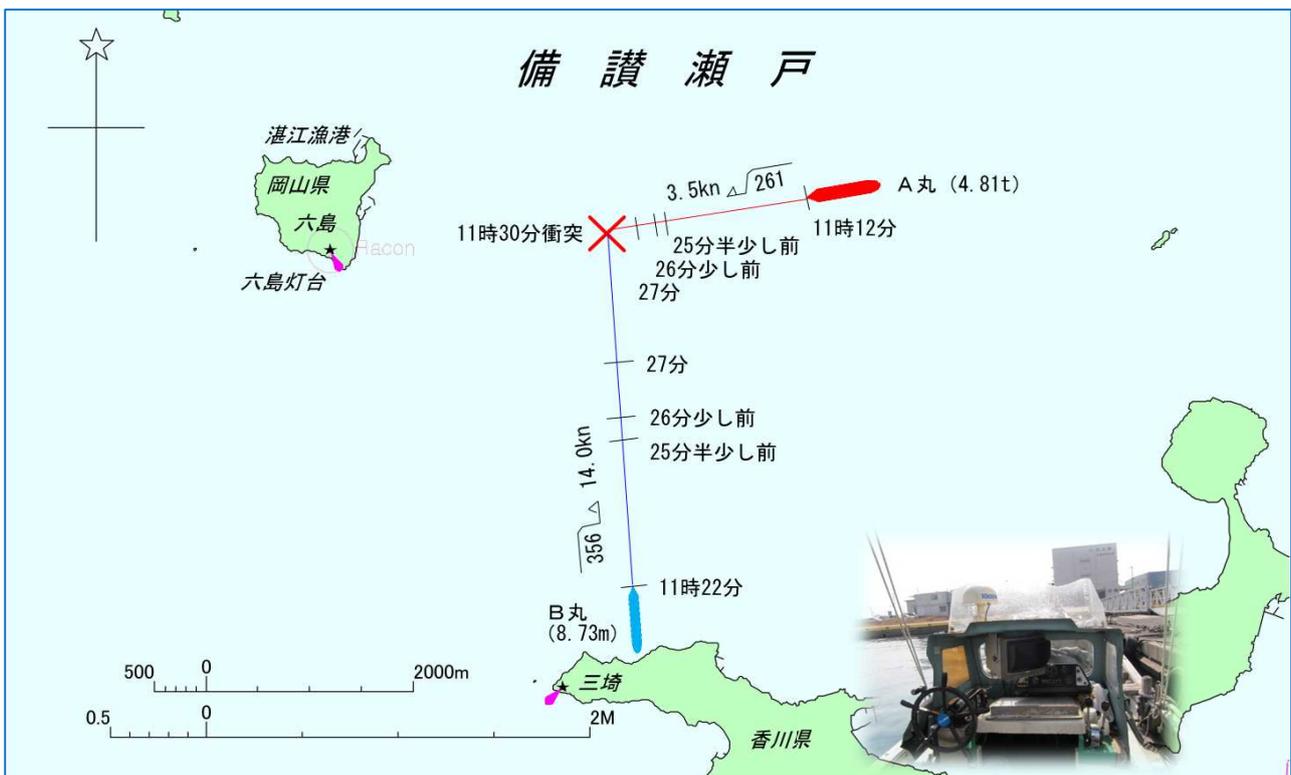
漁船 A 丸 × 遊漁船 B 丸 衝突事件

左舷船尾外板に亀裂、えい網索切断 船長が頸椎、左肩関節及び腰椎捻挫

左舷船首部外板に破口

11 時 27 分船長は、B 丸が左舷船首 72 度 1,350 メートルとなり、その後、前路を右方に横切り衝突のおそれがある態勢で接近する状況となったが、初認したとき、自船はえい網中の漁船なのでいずれ B 丸が自船を避けてくれると思ったことから、**同船に対する動静監視を十分に行わなかった**ので、この状況に気付かず、**避航を促す有効な音響信号を行わず、間近に接近しても、速やかに減速するなど、衝突を避けるための協力動作をとることなく続航**した。

11 時 27 分船長は、A 丸が右舷船首 13 度 1,350 メートルとなり、その後、前路を左方に横切り衝突のおそれがある態勢で接近する状況となったが、初認時に同船は左舷側に替わったことから、依然として周囲の島を見ながら操船に当たり、同船に対する動静監視を十分に行わなかったため、この状況に気付かず、速やかに大きく右転するなど、同船の進路を避けることなく進行した。

漁ろうに従事している船舶は、法定の形象物を適切に表示しなければなりません。そして、漁獲物の選別作業中でも、作業に集中せず周囲の見張りを行いましょう。

航行中に船位の確認を行うことは重要ですが、他船を認めている場合は、その動静監視も合わせて行って事故を防がなければいけません。

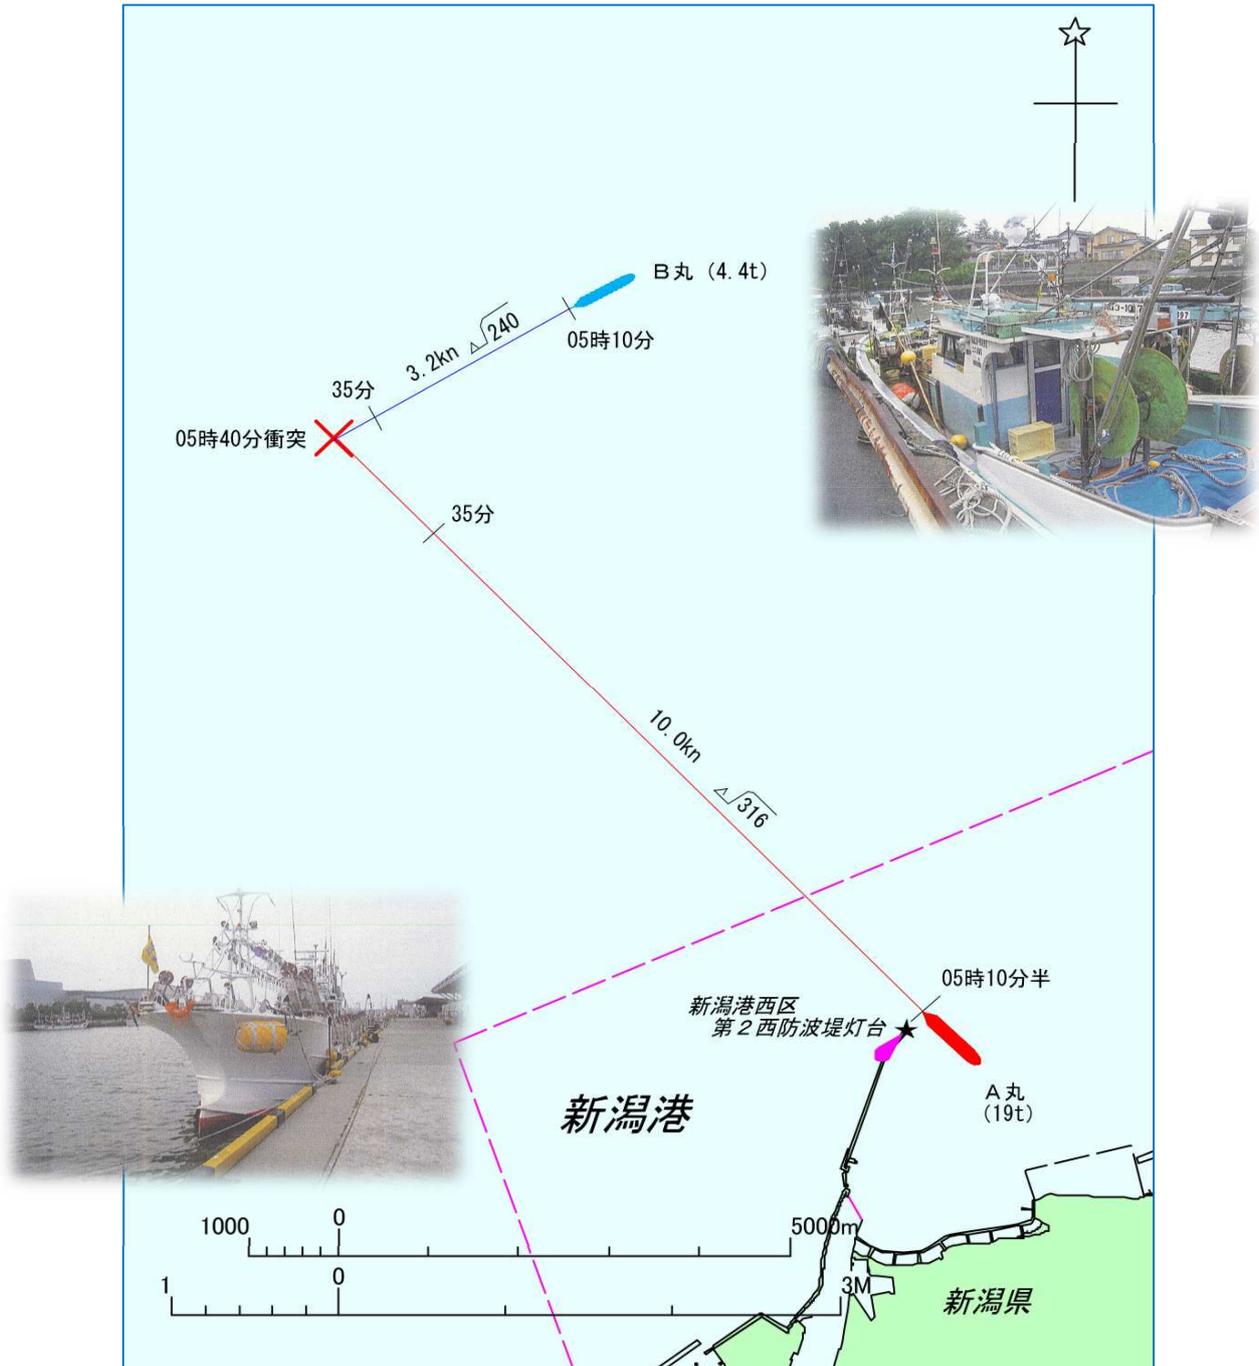
漁船A丸×漁船B丸 衝突事件

B丸：底びき網漁船 4.4トン 乗組員1人 新潟港北西方沖合漁場で操業中
 船長：小型船舶操縦士免許 懲戒：戒告
 船尾外板及び揚網用やぐらに損傷

船長は、直ちに後部甲板に赴いて漁獲物の選別作業を始め、05時35分左舷船首85.5度1,500メートルのところに、A丸を視認することができ、その後同船と衝突のおそれがある態勢で接近したが、**漁獲物の選別作業に気を奪われ、周囲の見張りを十分に行わなかったため、このことに気付かなかった。**

船長は、**その後A丸が自船の針路を避けずに接近したものの、警告信号を行わず、更に同船が間近に接近しても、行きあしを止めるなど、衝突を避けるための協力動作をとらずに続航し**、05時39分頃他船の機関音を聞いて左舷方を見たところ、左舷正横方間近にA丸を初めて認め、衝突の危険を感じ、急ぎ操舵室に戻って機関回転数を上げたものの、効なく、B丸は、原針路のまま、3.4ノットの速力となったとき衝突した。

航行中に周囲の見張りを行うことは大原則です。

航行中食事をしたり、漁獲物の選別作業を行わなければならない状況でも、他船との衝突のおそれが生じたときに、すぐに適切な措置をとることができるよう、周囲の状況を確認する必要があります。

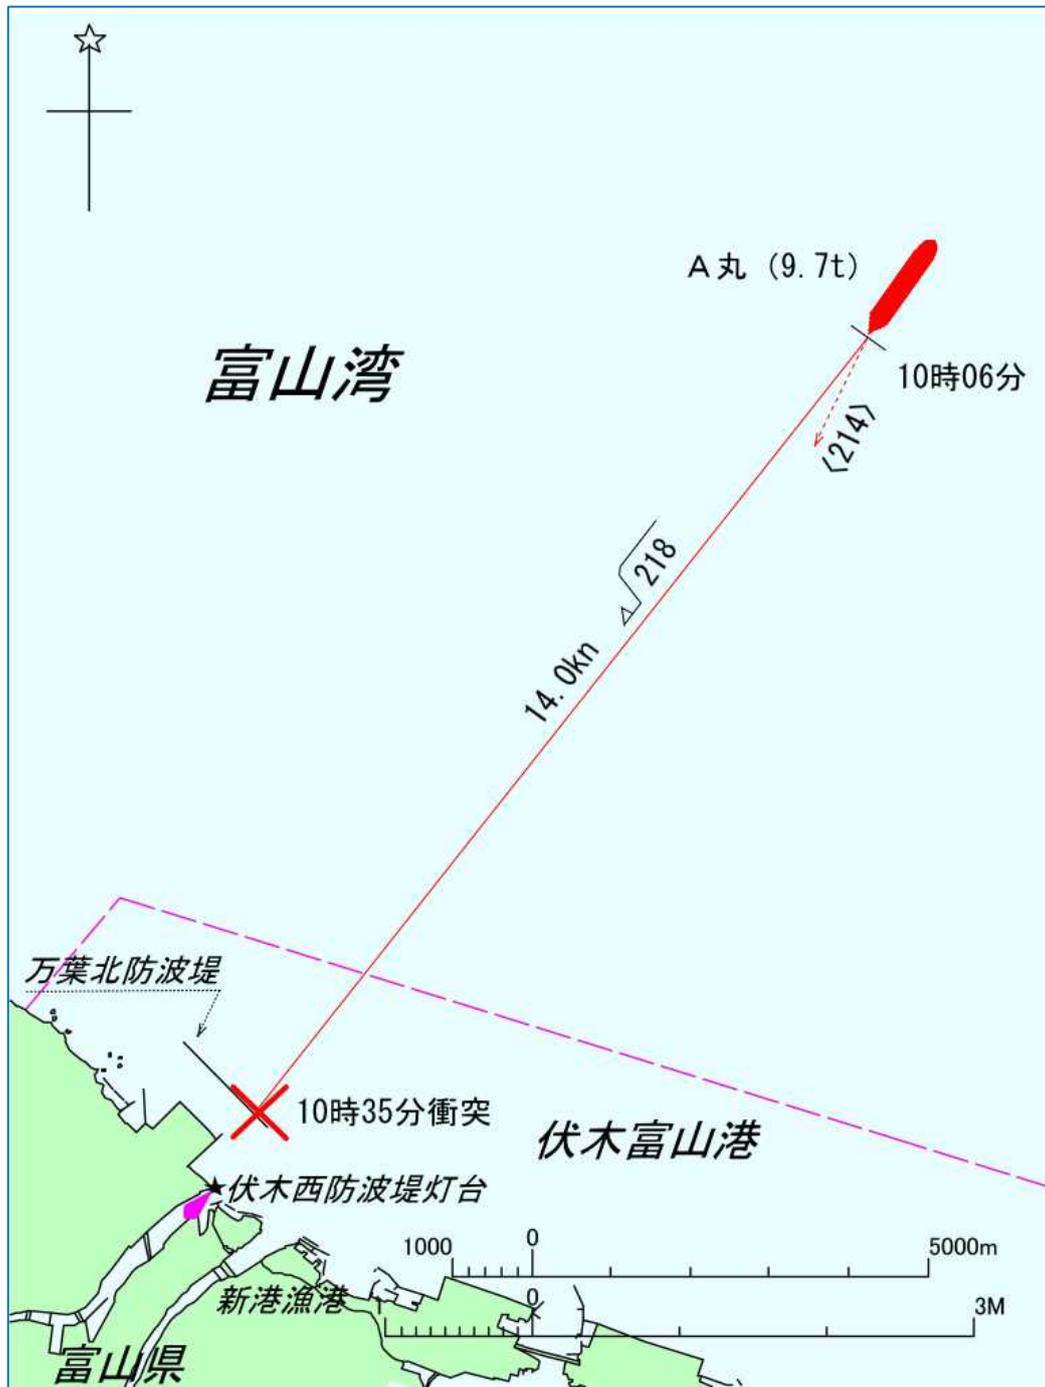
船長は、操舵室の扉を閉め切った状態で、暖房代わりに卓上用電熱器の電源を入れて室温を上げ、椅子に腰を掛けた姿勢で見張りに当たっていたところ、疲労が蓄積していたうえ、睡眠不足もあって眠気を催したが、港が近いので、それまで我慢できるものと思い、**立ち上がって外気に当たるなど、居眠り運航の防止措置を十分にとらなかった**ので、いつしか居眠りに陥った。

船長は、折からの潮流により右方に圧流されながら、伏木富山港入口にある万葉北防波堤に向首していることに気付かないまま続航中、甲板上で作業をしていた甲板員から声を掛けられて目覚めたものの、10時35分A丸は、原針路及び原速力のまま万葉北防波堤北側の消波ブロックに乗り揚げた。

帰航中の、特に港に近くなってからは、睡魔に襲われやすくなり、事故発生の危険性が増大します。

無事に港に帰って、魚を水揚げするまでが操業です。

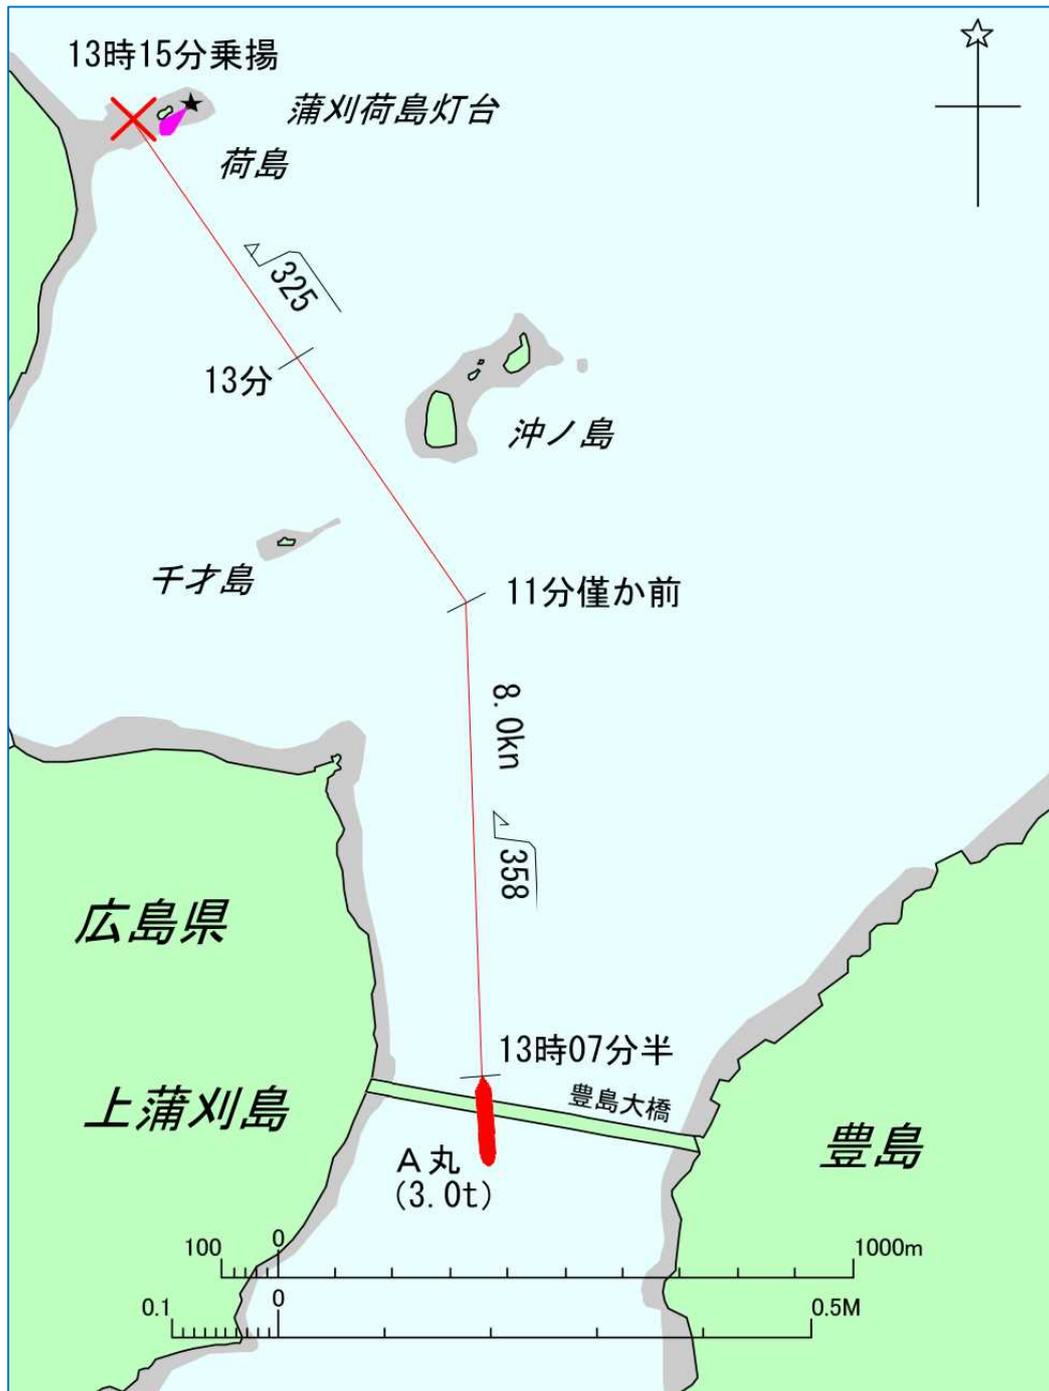
13 時 13 分船長は、千才島と沖ノ島との間を通り抜け、上蒲刈島北東岸と荷島との間の干出浜に向首していたが、低速で航行し、海面を注視していれば、浅所があってもかわすことができると思い、**過去に航行したことがある蒲刈荷島灯台の東方沖へ向かう針路とするなど、針路の選定を適切に行うことなく、状況を知らない上蒲刈島北東岸と荷島との間の水域を通り抜けることとして、同じ針路のまま進行した。**

こうして、A 丸は、13 時 15 分原針路、原速力のまま、水面下となっていた干出浜に乗り揚げた。

海面を見ることのみで、浅所の有無を正確に把握することは困難ですから、状況を知らない水域を航行するより、過去に通航経験がある水域を航行する方が安全です。

また、「海図」や「ヨット・モーターボート用参考図」は、最新のものを船内に備え付けなければなりません。

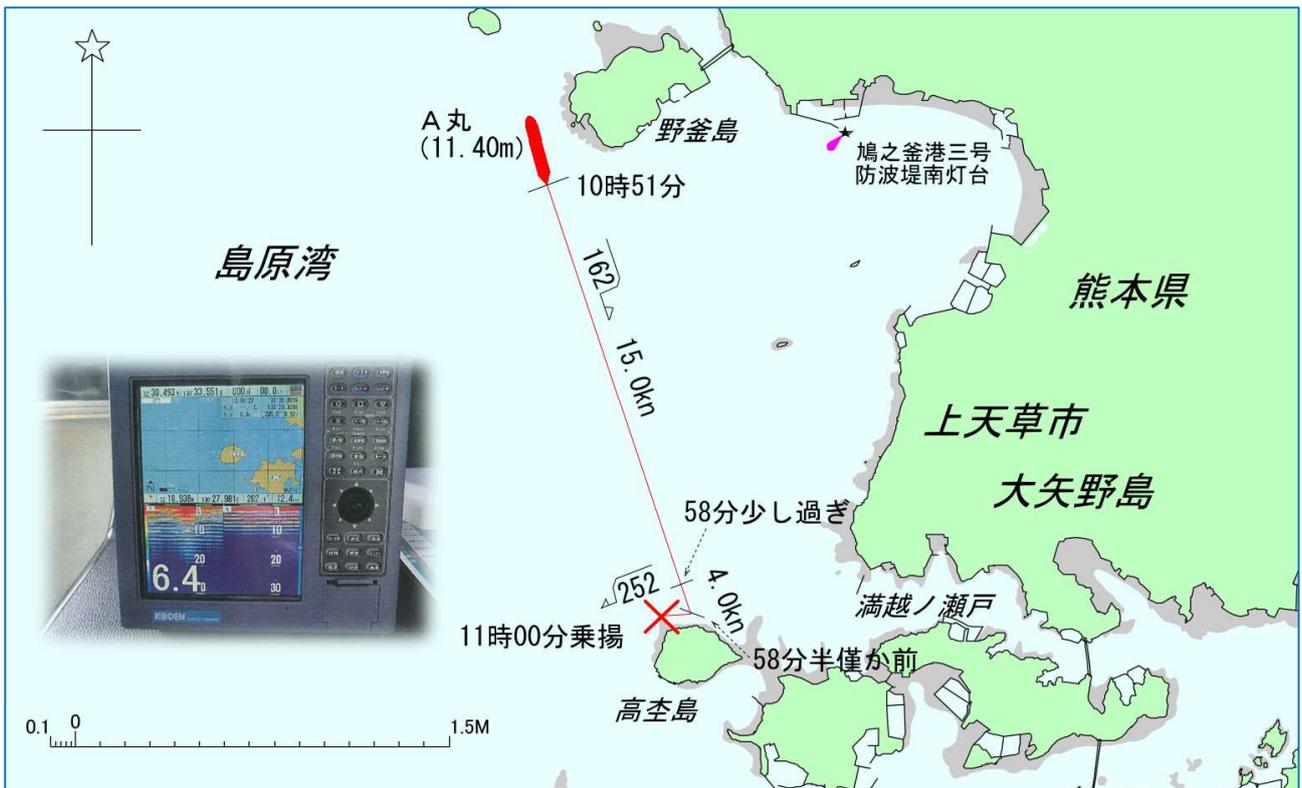
10時58分少し過ぎ、船長は、高杣島に接近して、GPSプロッターの広域表示画面の水深表示が20メートルとなったので、速力を4.0ノットに減じ、水深表示の変化に注意しながら続航し、10時58分半僅か前、水深表示が15メートルとなったので、これ以上高杣島に接近しないよう、針路を同島北岸とほぼ平行となる252度に転じて、同島との距離の目測及び魚群探索を行いながら進行した。

転針したとき、船長は、高杣島北西岸から北方に拡張する浅所に向首する状況となったものの、このことに気付かず、同じ針路及び速力で続航中、11時00分A丸は、原針路及び原速力のまま、同浅所に乗り揚げた。

初めての場所へ赴く場合、事前に水路調査を行うことは基本中の基本です。

最新の「海図」や「ヨット・モータボート用参考図」で、目的地付近の水路状況を詳しく確認しておくとともに、GPSプロッターを搭載している船では、これを適切に使用することで、付近の状況を確認でき、乗揚事故の防止策となります。
