## 裁決の状況と原因

令和3年には、259件の裁決が言い渡されました。

## 2 裁決における原因

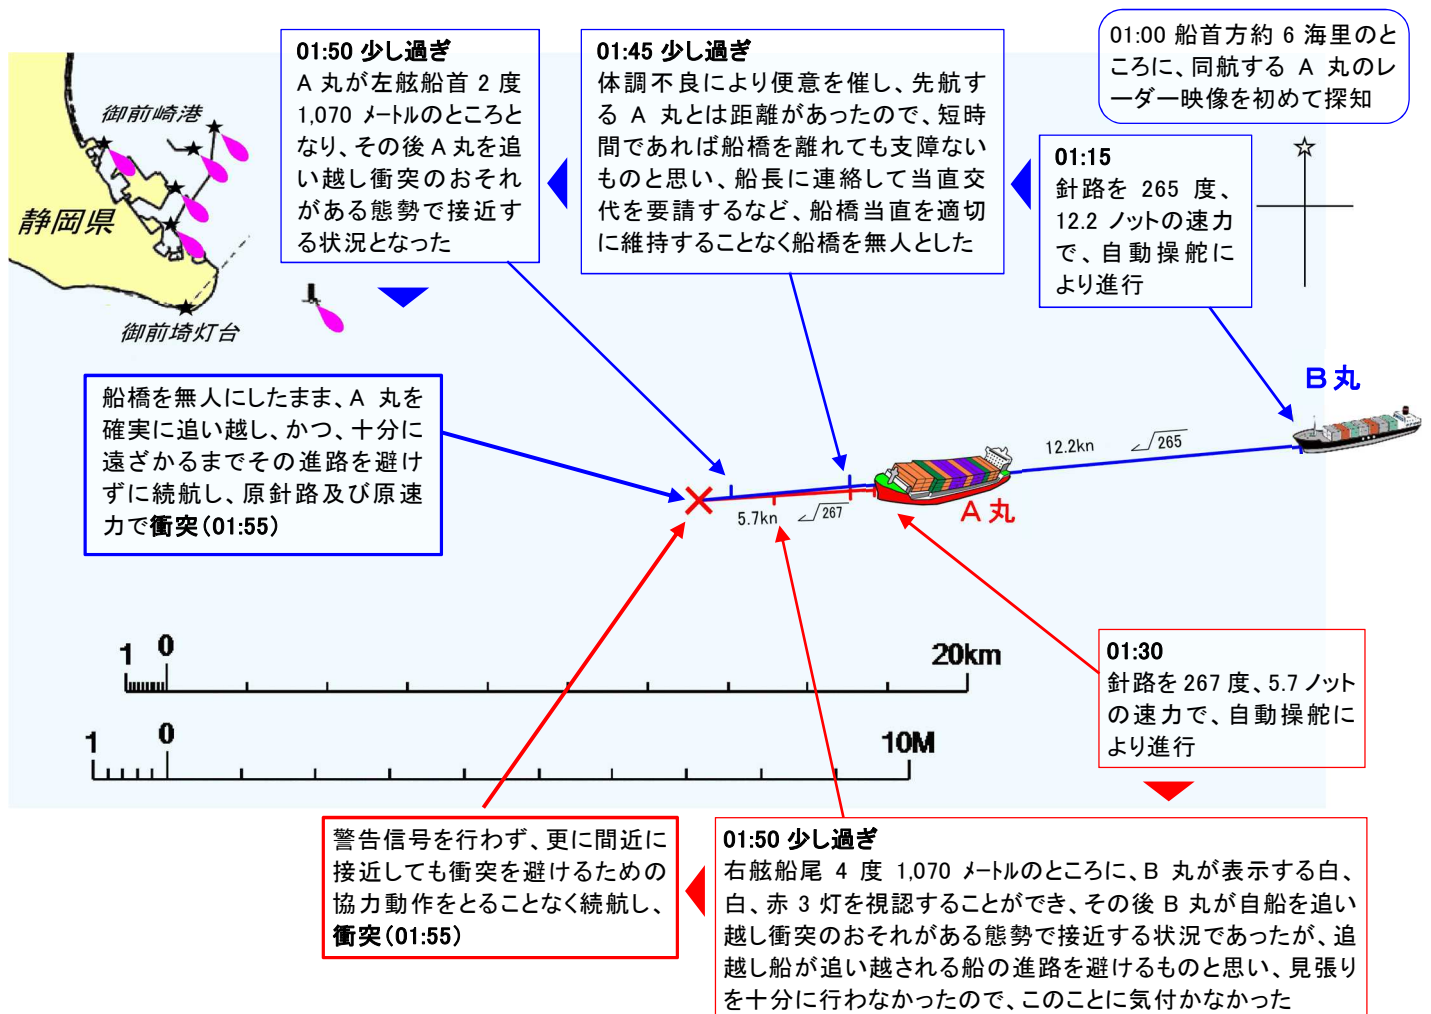
# 事例 1 追越し船の航法 (海上衝突予防法第 13 条)

船橋を無人としたまま航行中の B 丸が、A 丸を追い越す態勢となったことに気付かずに衝突した事例

本件衝突は、夜間、御前崎港東方沖合において、西行中の A 丸を追い越す B 丸が、船橋当直の維持が不適切で、A 丸を確実に追い越し、かつ、同船から十分に遠ざかるまでその進路を避けなかったことによって発生したが、A 丸が、見張り不十分で、警告信号を行わず、衝突を避けるための協力動作をとらなかったことも一因をなすものである。

単独の船橋当直中、体調不良になるなどした場合、船橋を無人とすることのないよう、船長に連絡して当直交代を要請するなど、船橋当直を適切に維持すること。

後方から接近する他船を見落とすことのないよう、見張りを十分に行うこと。

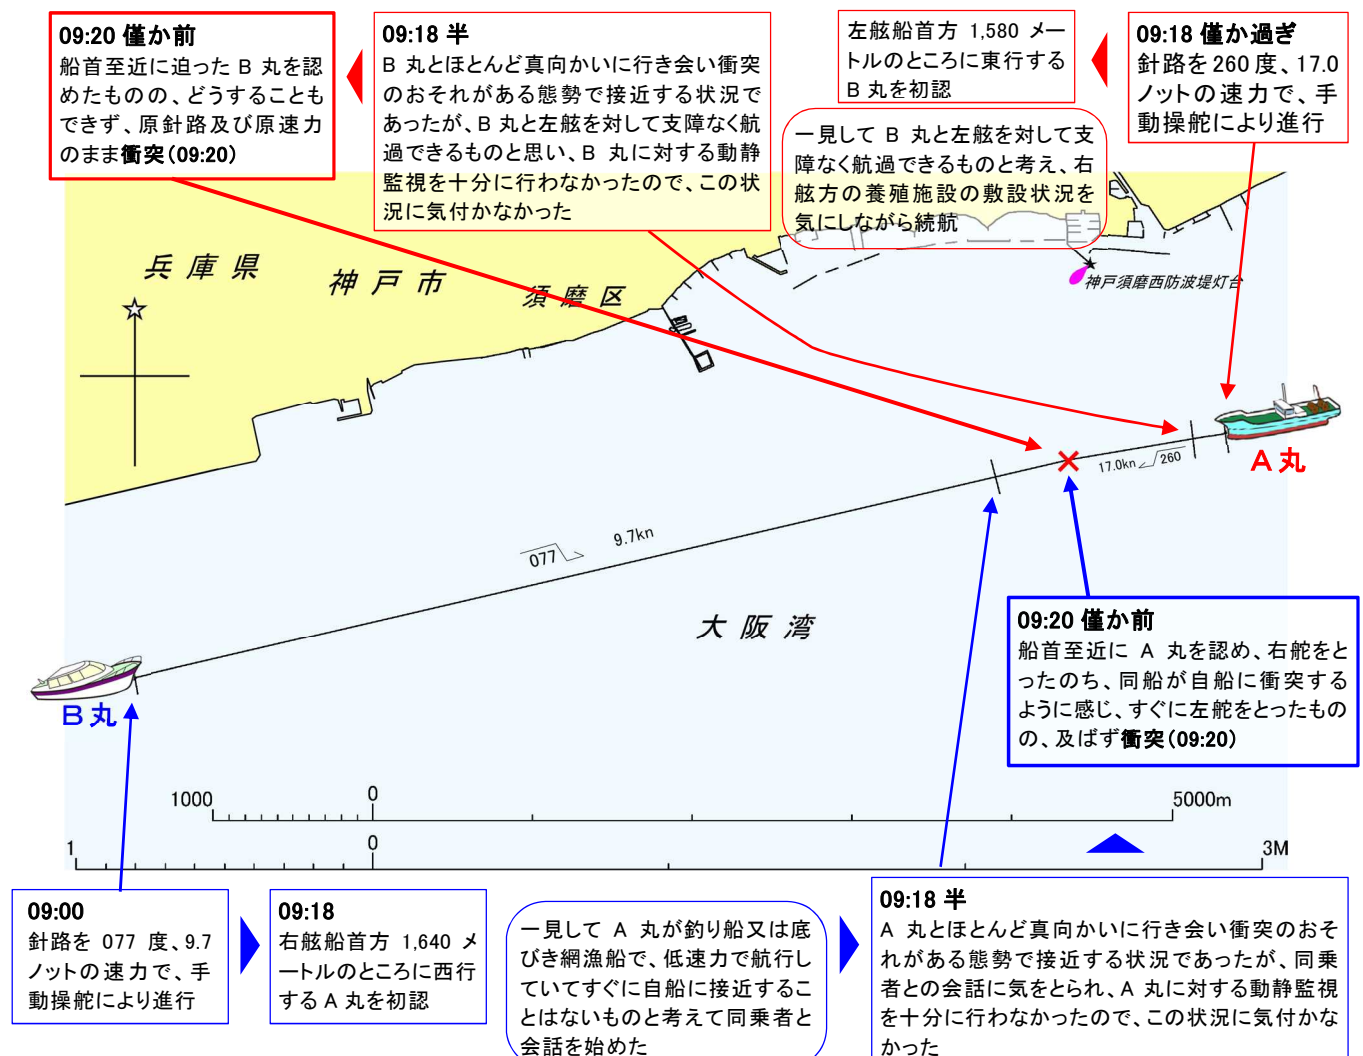
## 事例 2 行会い船の航法 (海上衝突予防法第 14 条)

A 丸と B 丸がほとんど真向かいに行き会い衝突のおそれがある態勢で接近して衝突した事例

本件衝突は、大阪湾北部において、両船がほとんど真向かいに行き会い衝突のおそれがある態勢で接近する際、西行中の A 丸が、動静監視不十分で、針路を右に転じなかったことと、東行中の B 丸が、動静監視不十分で、針路を右に転じなかったこととによって発生したものである。

ほとんど真向かいに行き会う船舶を認めた場合、継続して動静監視を行うとともに、衝突のおそれを感じたら、互いに左舷側を通過できるよう、それぞれ針路を右に転じること。

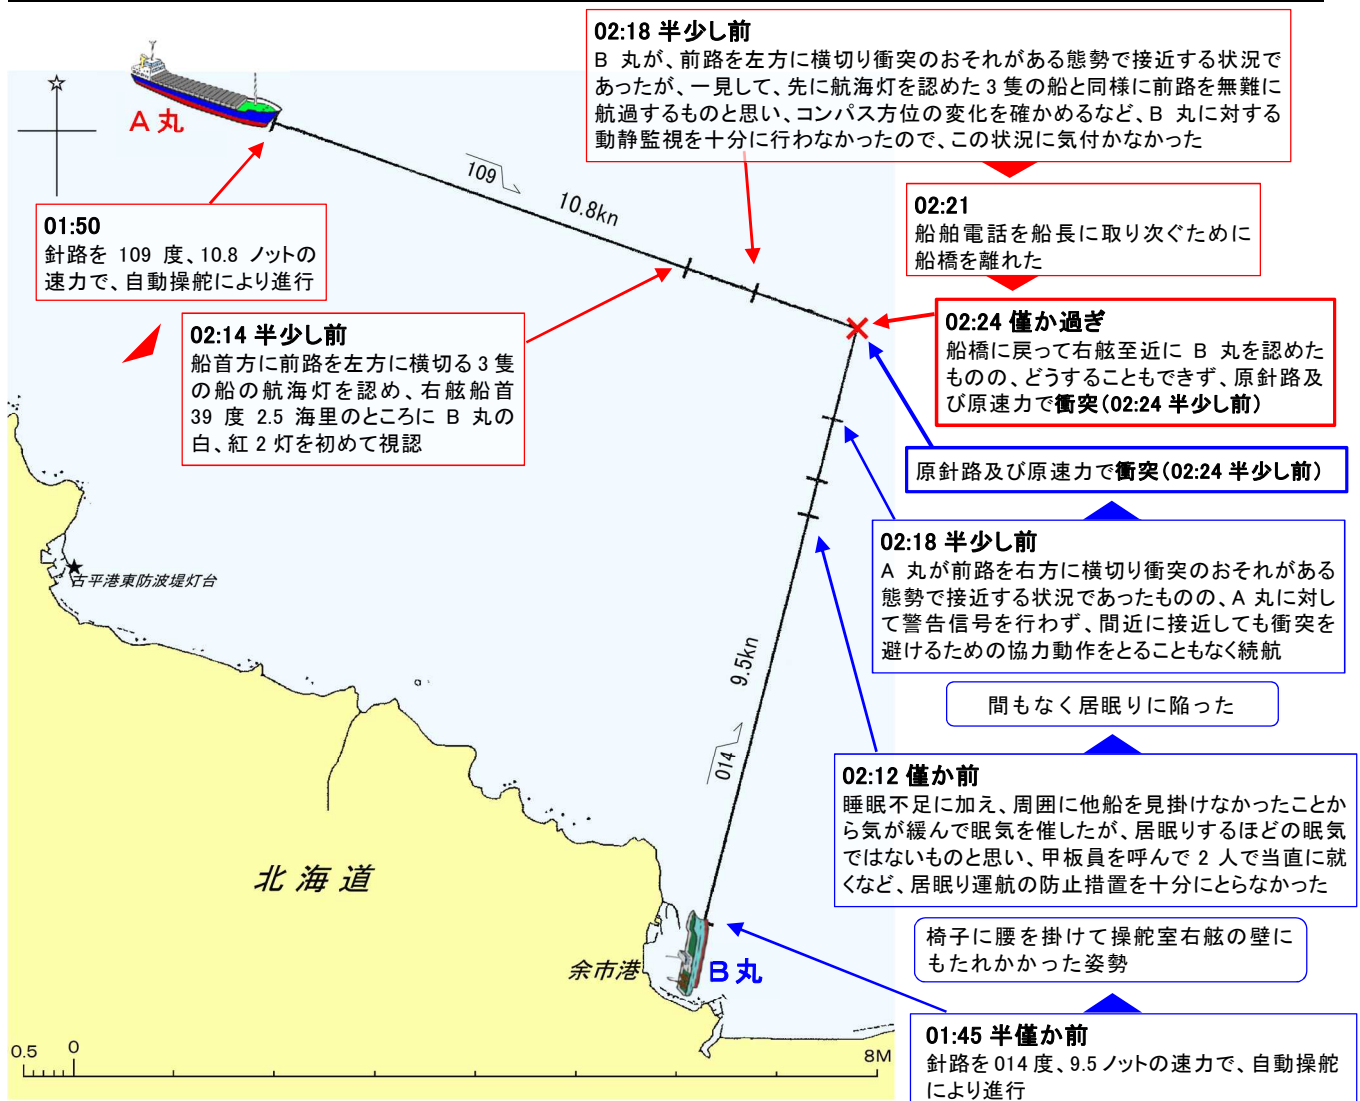
# 事例 3 横切り船の航法 (海上衝突予防法第 15 条)

A 丸と B 丸が互いに進路を横切る態勢で接近して衝突した事例

本件衝突は、夜間、余市港北方沖合において、両船が互いに進路を横切り衝突のおそれがある態勢で接近した際、東行する A 丸が、動静監視不十分で、前路を左方に横切る B 丸の進路を避けなかったことによって発生したが、北上する B 丸が、居眠り運航の防止措置が不十分で、警告信号を行わず、衝突を避けるための協力動作をとらなかったことも一因をなすものである。

船首方に自船の前路を横切る他船を認めた場合、衝突のおそれの有無を判断できるよう、コンパス方位の変化を確かめるなど、動静監視を十分に行うこと。  
単独での操船中に眠気を催した場合、他の乗組員と 2 人以上で当直を行うなど、居眠り運航の防止措置を十分にとること。

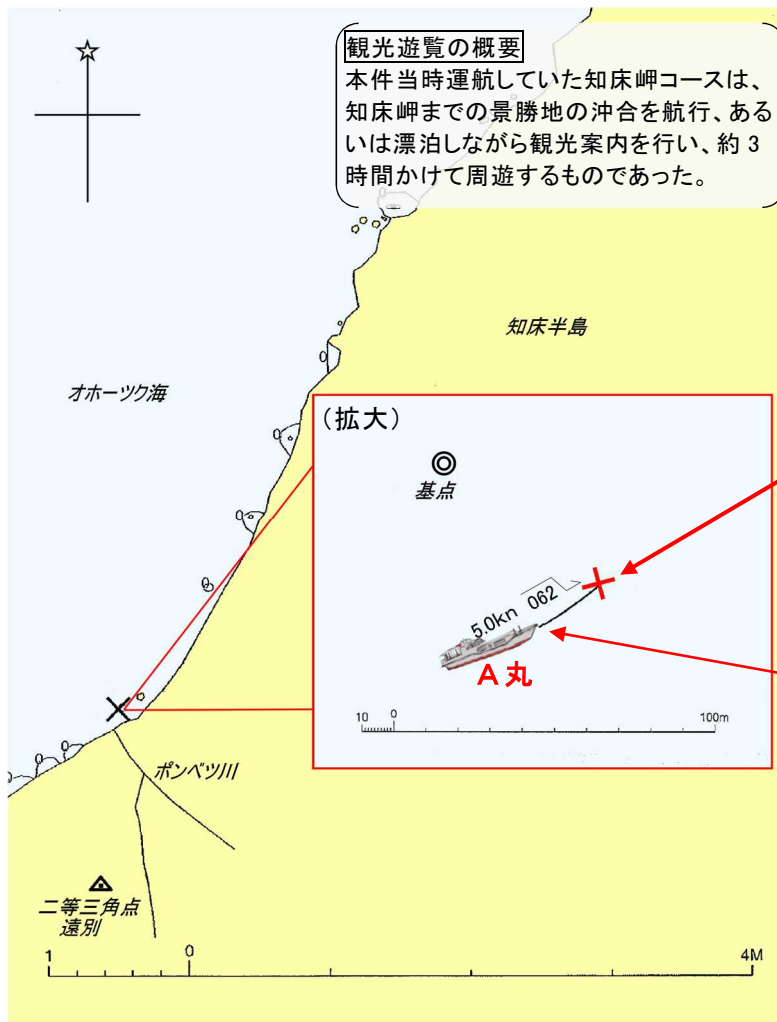
# 旅客船 A 丸 乗揚事件

河口周辺の浅所に向かう状況を認めた際、操船を適切に行わなかったことによって乗り揚げた事例

本件乗揚は、ポンベツ川河口北方沖合において、発進して河口周辺浅所に向かう状況を認めた際、操船が不適切で、左回頭しながら同浅所に向かって進行したことによって発生したものである。

定められた基準航路を逸脱して航行しないこと。

河口周辺浅所に向かう状況を認めた場合、同浅所に乗り揚げることのないよう、直ちに機関を後進に掛けて行きあしを止めるなど、操船を適切に行うこと。

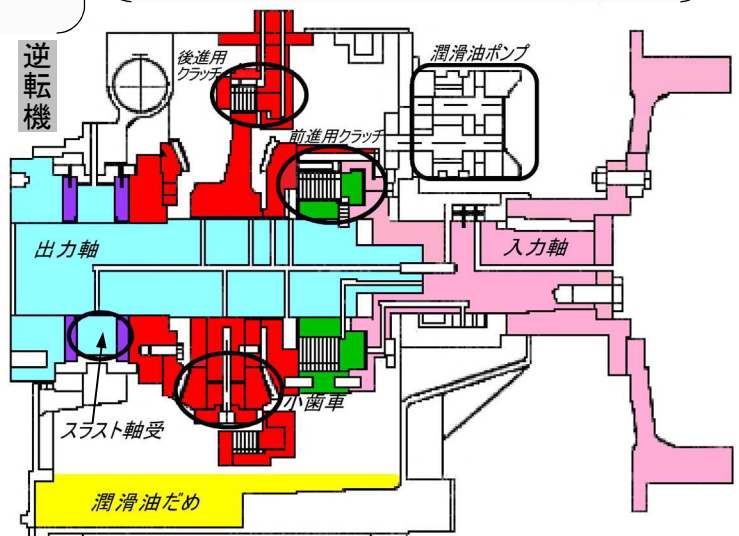
# 貨物船A丸 機関損傷事件

逆転機の潤滑油を交換しないで継続使用し、同油の性状劣化により同機の摺動部の潤滑性が低下して油膜切れを引き起こし、焼付きが生じた事例

本件機関損傷は、主機及び逆転機の運転及び保守管理に当たり、逆転機の潤滑油の性状管理が不適切で、同機の摺動部の潤滑性が低下して、油膜切れを引き起こし、同部の焼付きが生じたことによって発生したものである。

平成27年11月の定期検査時に逆転機の開放整備を行い、潤滑油が交換されたものの、以降、潤滑油の交換がなされないまま運転が続けられた。

潤滑油温度も潤滑油冷却器出口側において徐々に上昇し、令和元年7月には潤滑油温度が60度を超える状況となっていた。

発航に先立ち、機関長は、潤滑油を交換しないまま継続使用すると、同油の性状劣化により逆転機の摺動部の潤滑性が低下して油膜切れを引き起こし、摺動部の焼付きが生じるおそれがあったが、これまで定期検査ごとの潤滑油交換でも同油の極端な性状劣化を認めず、運転に支障がなかった。

→ 次回の定期検査まで交換しなくても無難に運転できるものと思い、取扱説明書で推奨された時間で潤滑油を交換するなど、同油の性状管理を適切に行わなかった。

→ 主機を回転数毎分330にかけて10.0ノットの速力で航行中、逆転機の摺動部の潤滑性が低下して油膜切れを引き起こし同部の焼付きが生じ、逆転機から異臭と白煙を発した(10:10)

取扱説明書で推奨された時間で潤滑油を交換するなど、同油の性状管理を適切に行うこと。

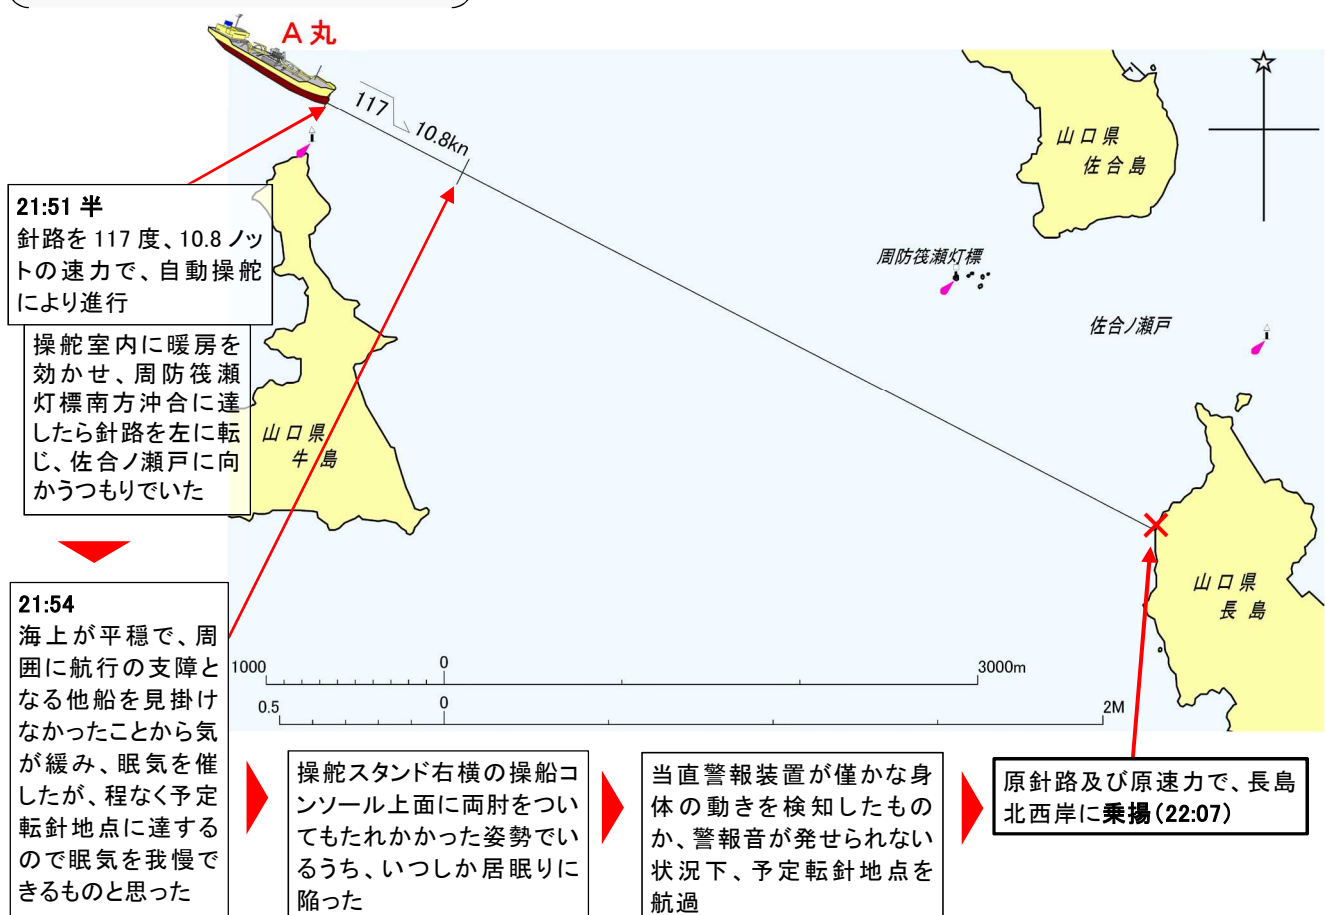
# 油送船A丸 乗揚事件

居眠り運航の防止措置が不十分で、陸岸に向首進行して乗り揚げた事例

本件乗揚は、夜間、佐合ノ瀬戸西方沖合において、呉港に向け航行中、居眠り運航の防止措置が不十分で、長島に向首進行したことによって発生したものである。

操舵室右舷前部天井に、船橋航海当直警報装置（当直警報装置）のセンサーが設置され、当直者の動きを3分間検知しなければ警報音を発する設定となっていた。

眠気を催した場合、外気に当たるなど、居眠り運航の防止措置を十分にとること。

当直警報装置は、居眠りそのものを検知するものではなく、同装置の居眠り防止機能については、あくまでも補助的なものであることを認識すること。

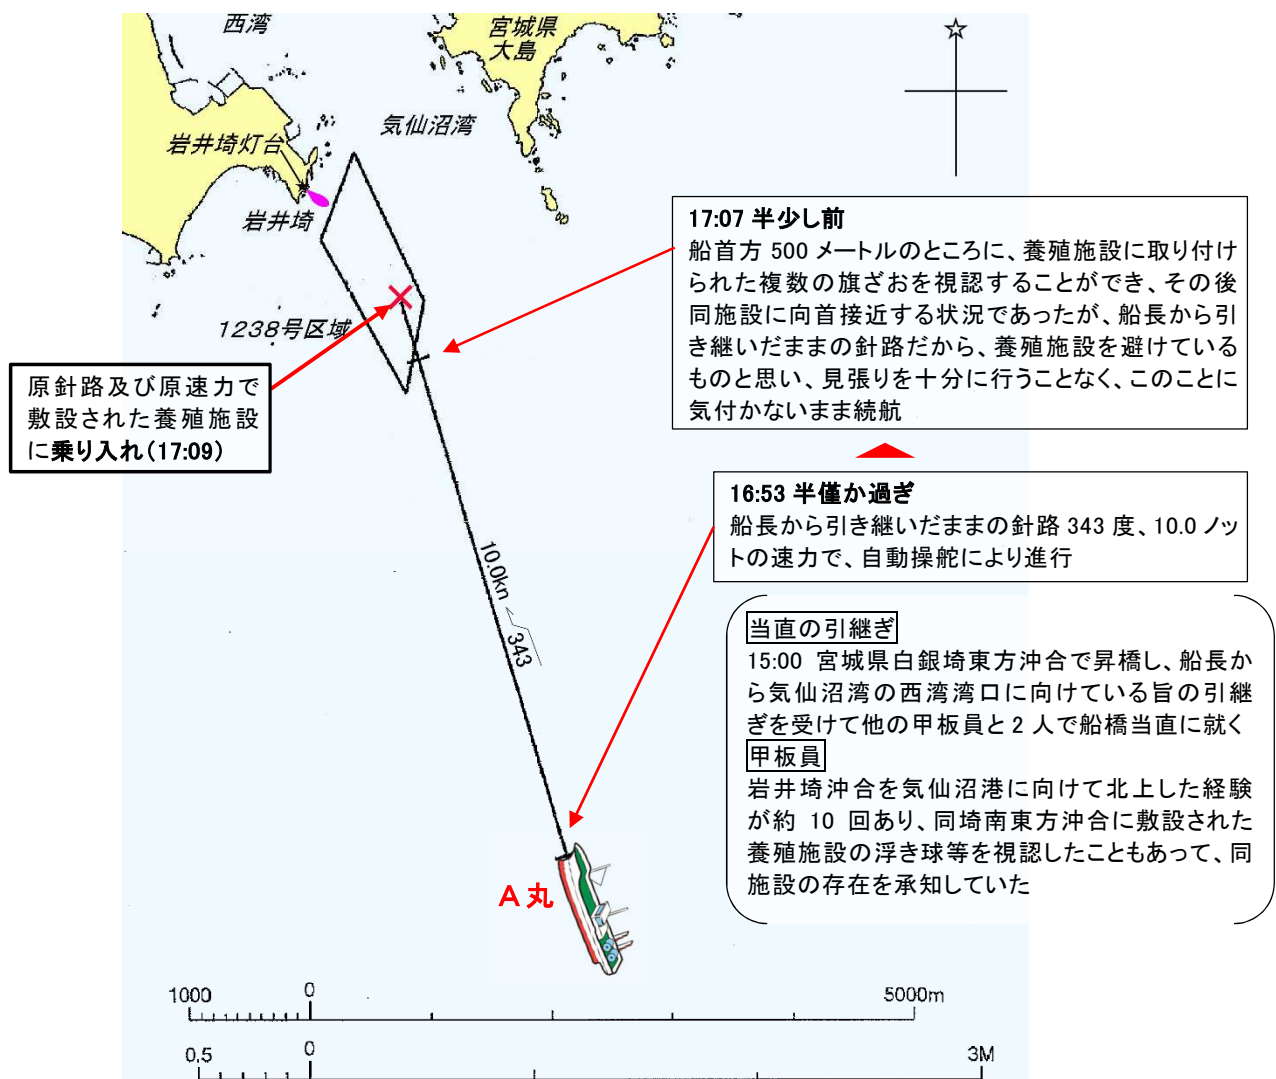
# 漁船A丸 養殖施設損傷事件

養殖施設の存在を承知していた甲板員が、船長から引き継いだ針路で航行し、見張りを十分に行わず、養殖施設に乗り入れた事例

本件養殖施設損傷は、岩井埼南東方沖合において、気仙沼港に向けて帰航する際、見張り不十分で、1238号区域に敷設された養殖施設に向首進行したことによって発生したものである。

船長から引き継いだ針路であっても、養殖施設を避けているとは限らないので、見張りを十分に行って航行すること。

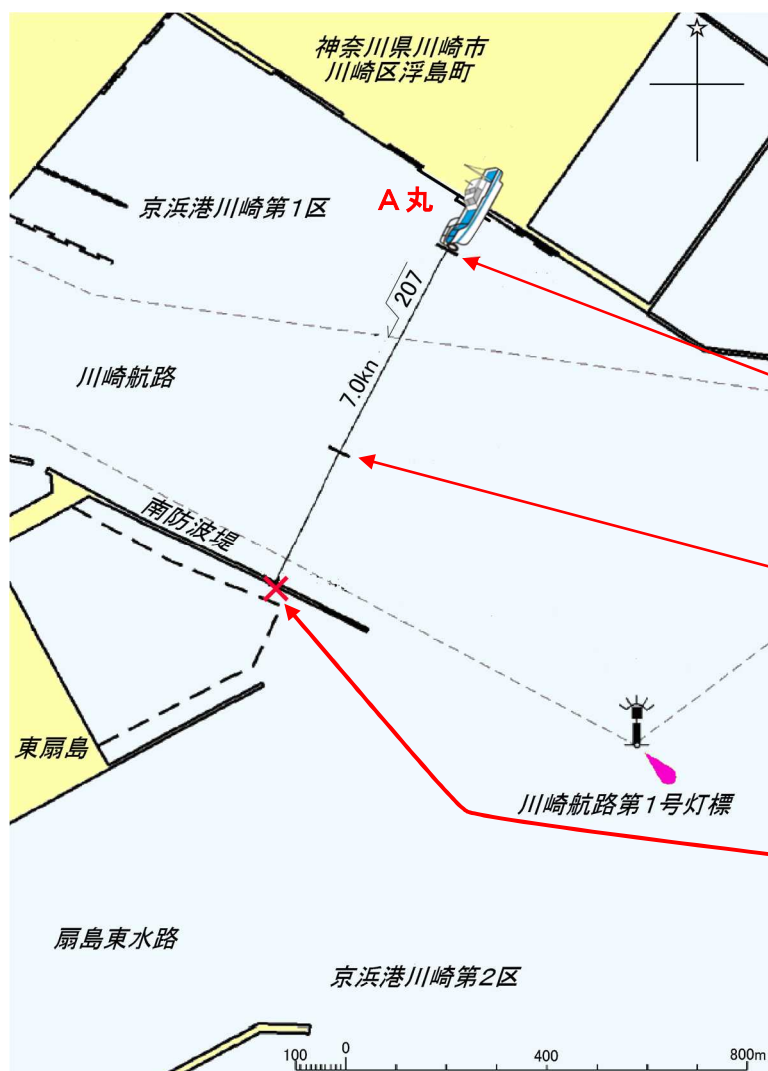
# 遊漁船A丸 防波堤衝突事件

防波堤までまだ距離があると思い、船位の確認を十分に行わずに航行し、防波堤に衝突した事例

本件防波堤衝突は、夜間、京浜港川崎区において、釣り場に向けて航行する際、船位の確認が不十分で、川崎航路南防波堤に向首進行したことによって発生したものである。

**18:28 半少し過ぎ**  
川崎航路南防波堤まで300メートルとなり、その後同防波堤に向首して接近する状況となったが、川崎航路南防波堤をへつしてまだ距離があると思い、GPSプロッターで同防波堤との相対位置関係を確認めなど、船位の確認を十分に行わなかったため、この状況に気付かなかった

**18:30 僅か前**  
天窓から顔を出したところ、船首至近に川崎航路南防波堤を認め、機関を全速力後進としたものの、及ばず原針路のまま、速力が2.5ノットとなったとき、同防波堤に衝突(18:30)

障害物までの距離を一見しただけで判断せず、GPSプロッターで相対位置関係を確認めなど、船位の確認を十分に行うこと。

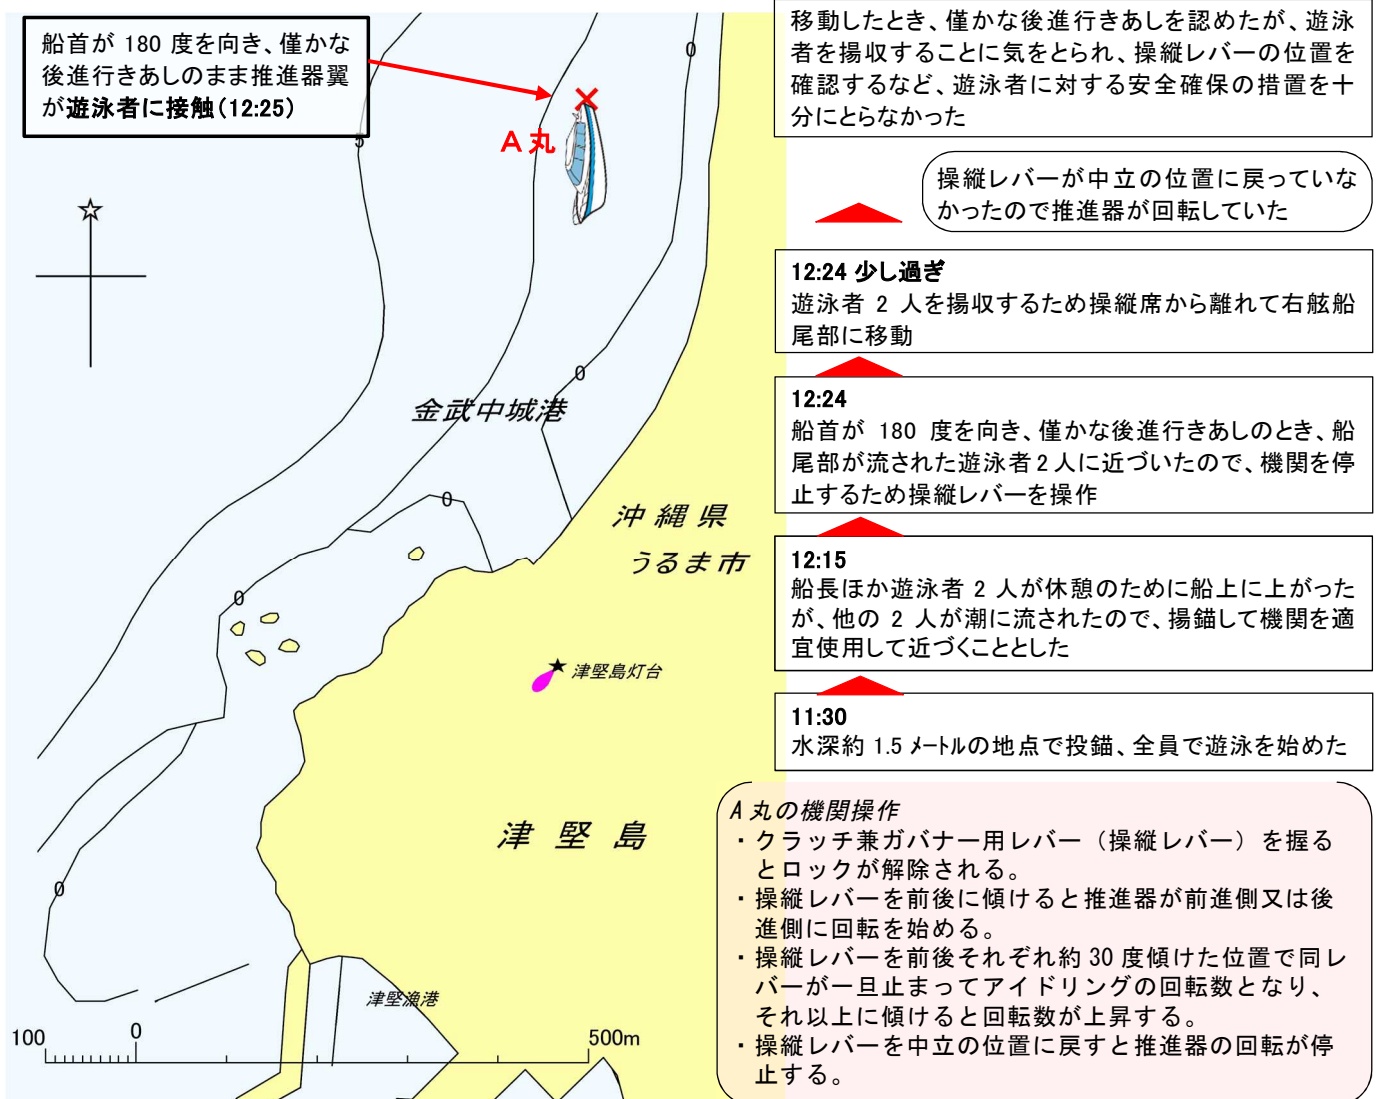
# モーターボートA丸 遊泳者負傷事件

操縦レバーが中立の位置に戻っておらず、回転していた推進器翼が遊泳者に接触した事例

本件遊泳者負傷は、津堅漁港北方沖合において、遊泳者を船尾甲板に揚収する際、遊泳者に対する安全確保の措置が不十分で、回転中の推進器翼が遊泳者に接触したことによって発生したものである。

遊泳者を船上に揚収する際は、行きあしを確実に停止させ、操縦レバーが中立の位置になっているのを確かめてから行うこと。

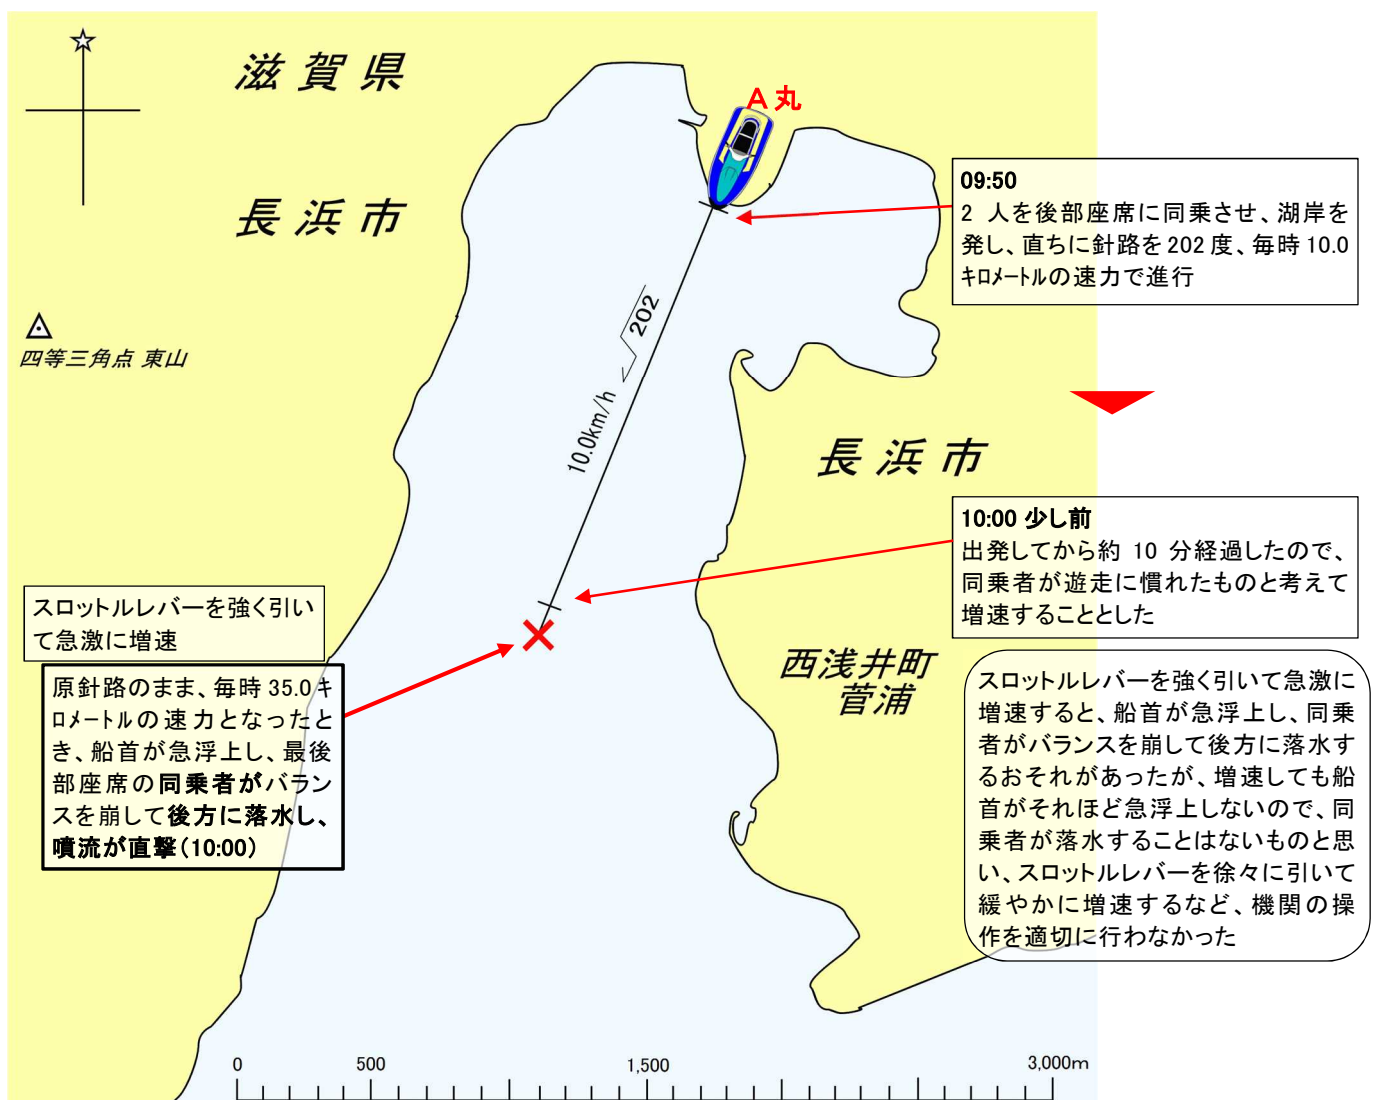
# 水上オートバイ A 丸 同乗者負傷事件

スロットルレバーを強く引いて急激に増速した際、後方に落水した同乗者が噴流を受けた事例

本件同乗者負傷は、琵琶湖北部において、知人 2 人を後部座席に同乗させて増速する際、機関の操作が不適切で、最後部座席の同乗者が後方に落水し、噴流が同人を直撃したことによって発生したものである。

水上オートバイでは、後部の同乗者がバランスを崩して落水しないよう、スロットルレバーの急激な操作は行わないこと。
