航空事故調査報告書 説明資料

所 属 : 全日本空輸株式会社
型 式 : ボーイング式767-300型
登録記号: JA8569
発生日時: 平成23年4月27日 16時53分ごろ
発生場所: 串本の東南東約27nm、高度約25,000ft

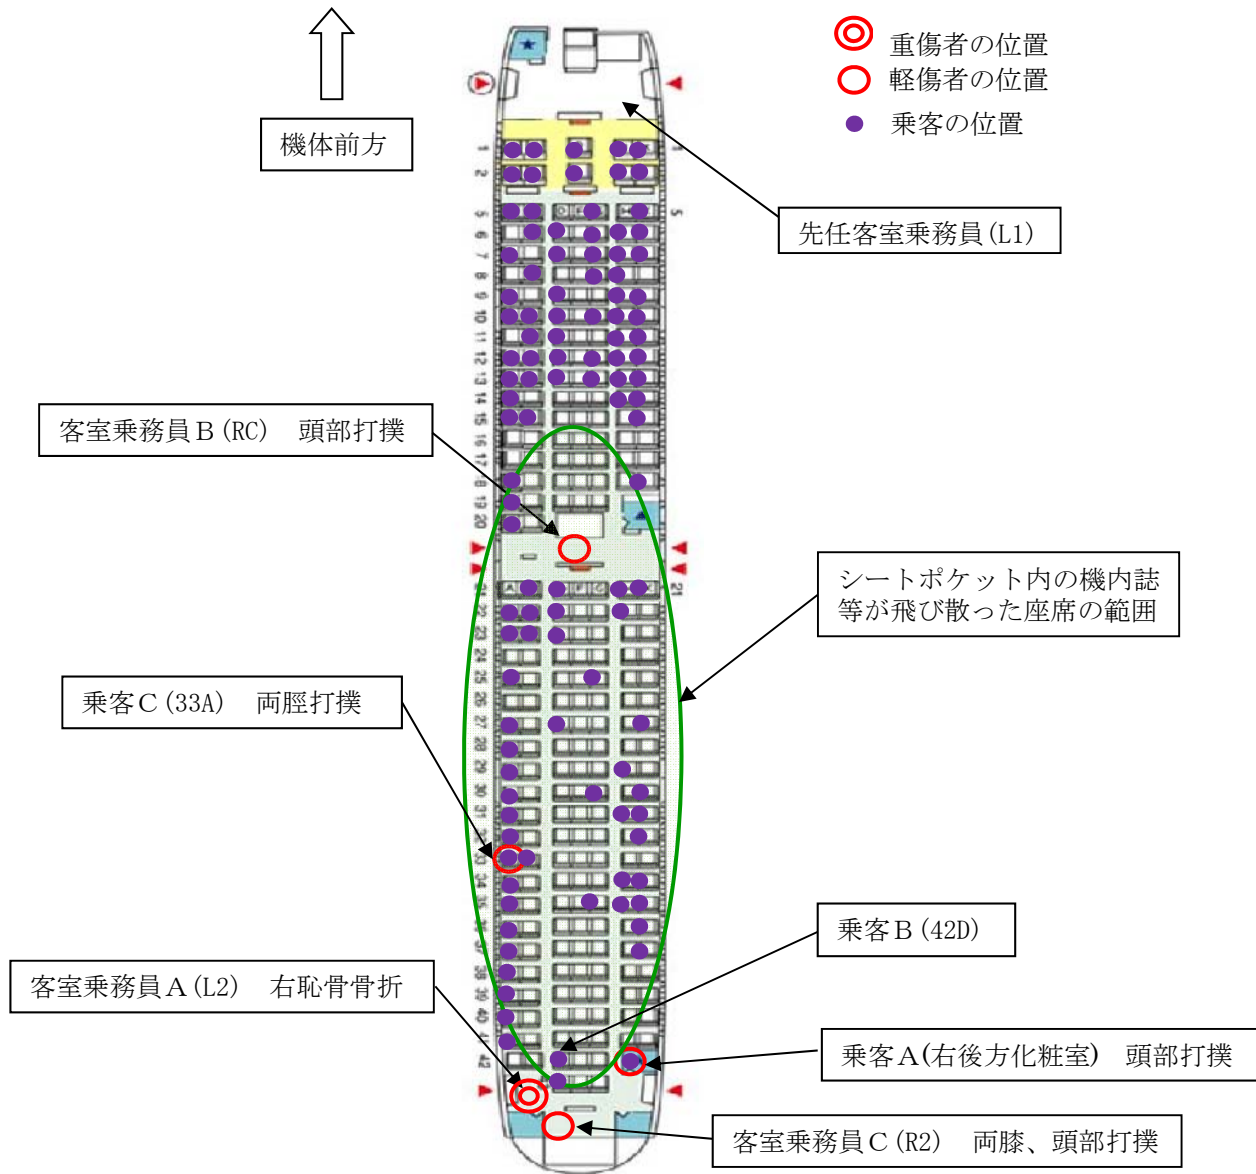
負傷者の状況

同機は、平成23年4月27日(水)16時16分、宮崎空港を離陸し、東京国際空港に向け飛行中、16時53分ごろ、串本の東南東約27nm、高度約25,000ftにおいて機体が動揺し、左後方化粧室前にいた客室乗務員1名が重傷を負った他、乗客、客室乗務員4名が軽傷を負った。

- 同機の揺れは対流性の雲の影響を受けたものではないものと推定される。
- 揺れが発生した周辺の空域には密度差のある層が存在し、また風速に差(ウインドシア)もあったことから、層の境界面付近において気流が不安定となり乱気流が発生しやすい状態となっていた。
- 同機の揺れは、ピッチ角が機首上げ側に増加したことに伴う機体の重心位置を中心とする動きと、機体全体の約80ftの急激な低下とが複合したものであり、機体の前方より後方が振幅の大きな縦方向の激しい揺れであったものと推定される。
- この揺れにより同機の後部が急激に下がり、左後方化粧室付近にいた客室乗務員の体が宙に浮き、床に落下した際に重傷を負ったものと推定される。

- 乗客が歩行する場所にハンドルを設置する等の対策について、引き続きその有効性の検証を行うとともに更なる検討を行っていくことが望まれる。
- 乗客に対しても機体が動揺した際の対処方法等を周知することについて検討することが望ましい。
- 晴天乱気流の検知のため、機体搭載型ドップラーライダーの研究開発の促進が望まれる。
- MODERATE以上の乱気流に遭遇した航空機から機体を受けた加速度等を含むより詳細なデータを気象機関が入手・分析できるようにすることにより、晴天乱気流の予想精度の向上が図られることが期待される。

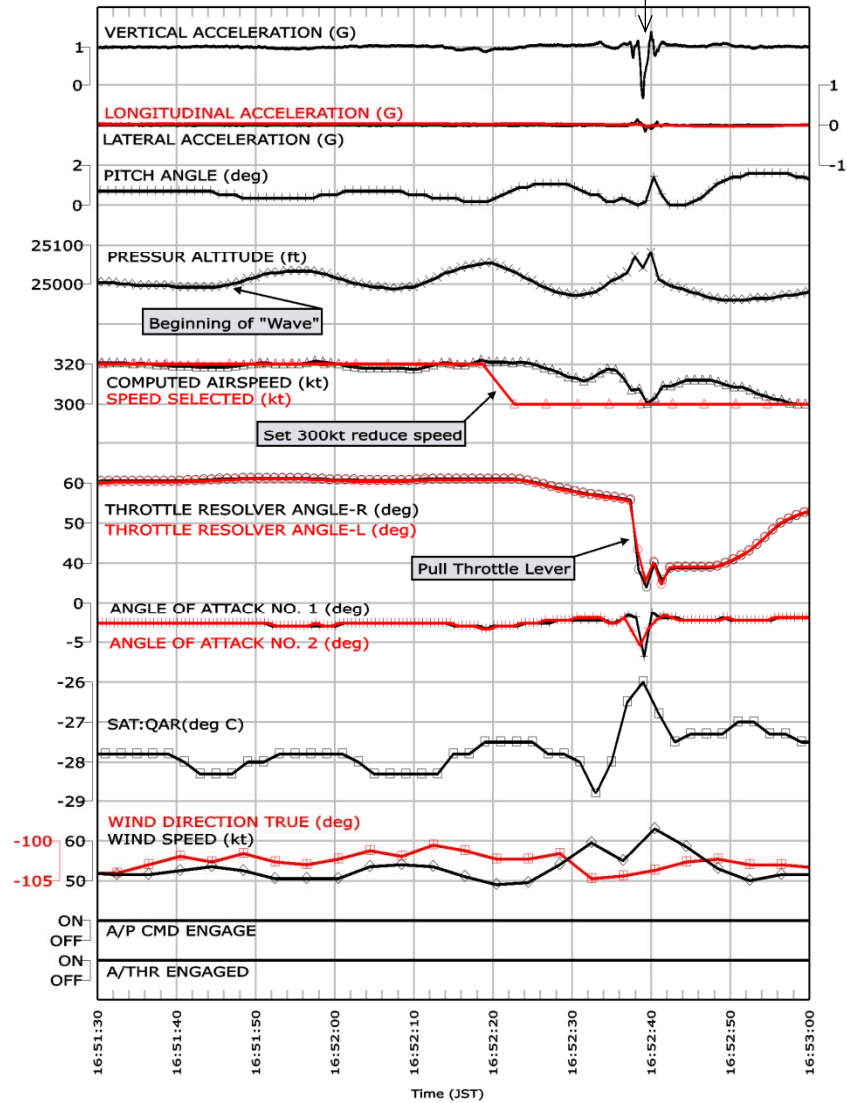
DFDRの記録

事故発生 16:52:38

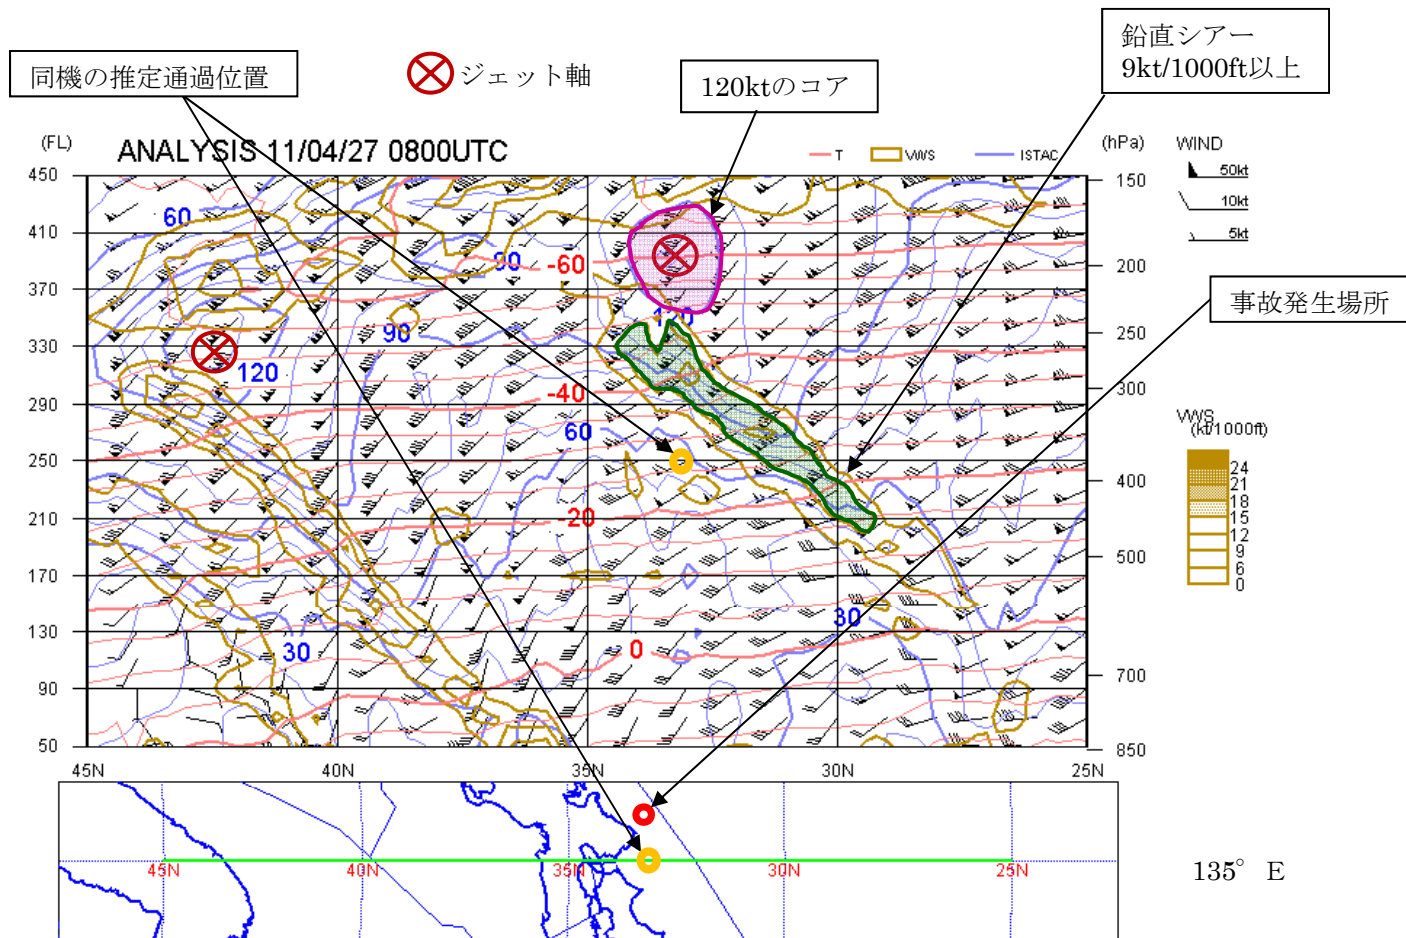
推定飛行位置

- 東進するにつれ、ジェット気流下方の前線帯に近づいた。
- 発生場所は0～6ktの弱い鉛直シアーしか解析されていなかった。
- 揺れが非常に短時間でかつ1回限りで終わっている。
- 雲のないところを飛行していた時大きな揺れに遭遇した

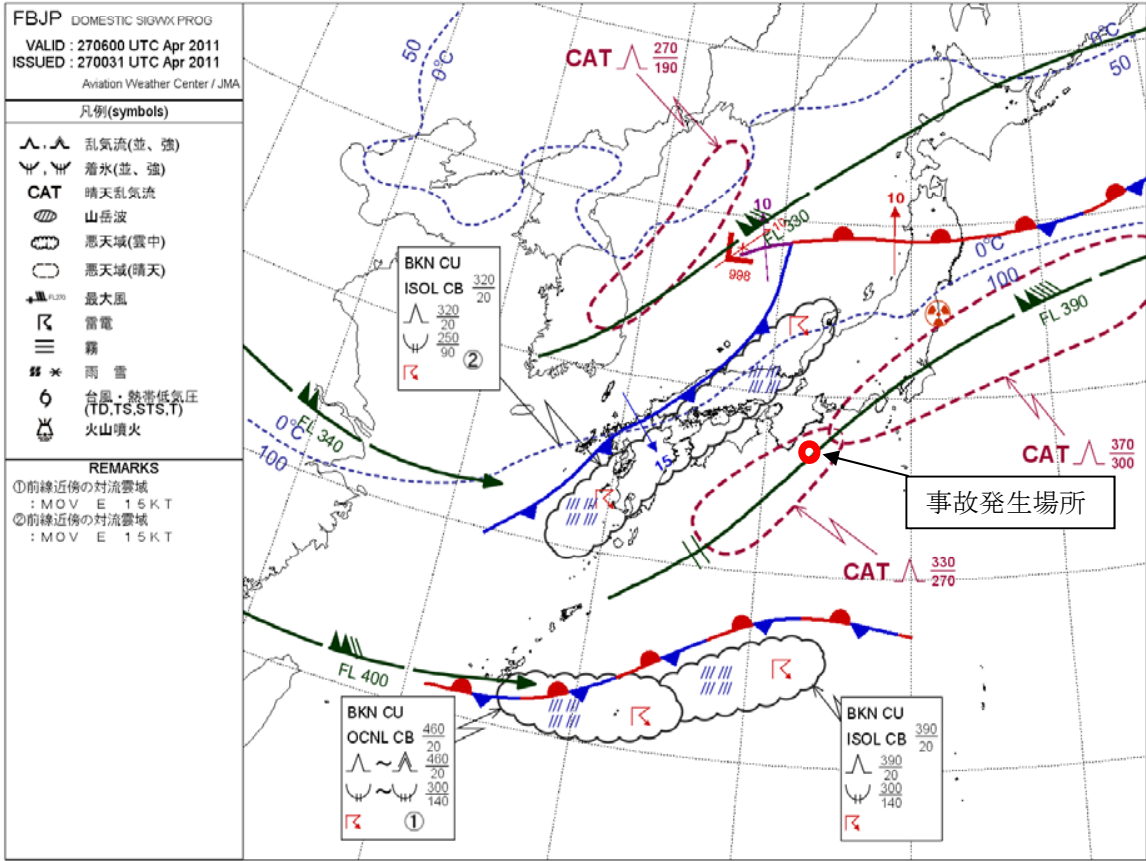
国内悪天予想図

同機が遭遇した乱気流は、局地的かつ一時的に発生した小規模の強い晴天乱気流であったものと推定される。
