所 属：個人所属  
型 式：ロビンソン式R22Beta型（回転翼航空機）  
登録記号：JA777B  
発生場所：岐阜県恵那郡山岡町原678-1の牧草地  
発生日時：平成11年8月9日 09時15分ごろ

## 1 航空事故調査の経過

### 1.1 航空事故の概要

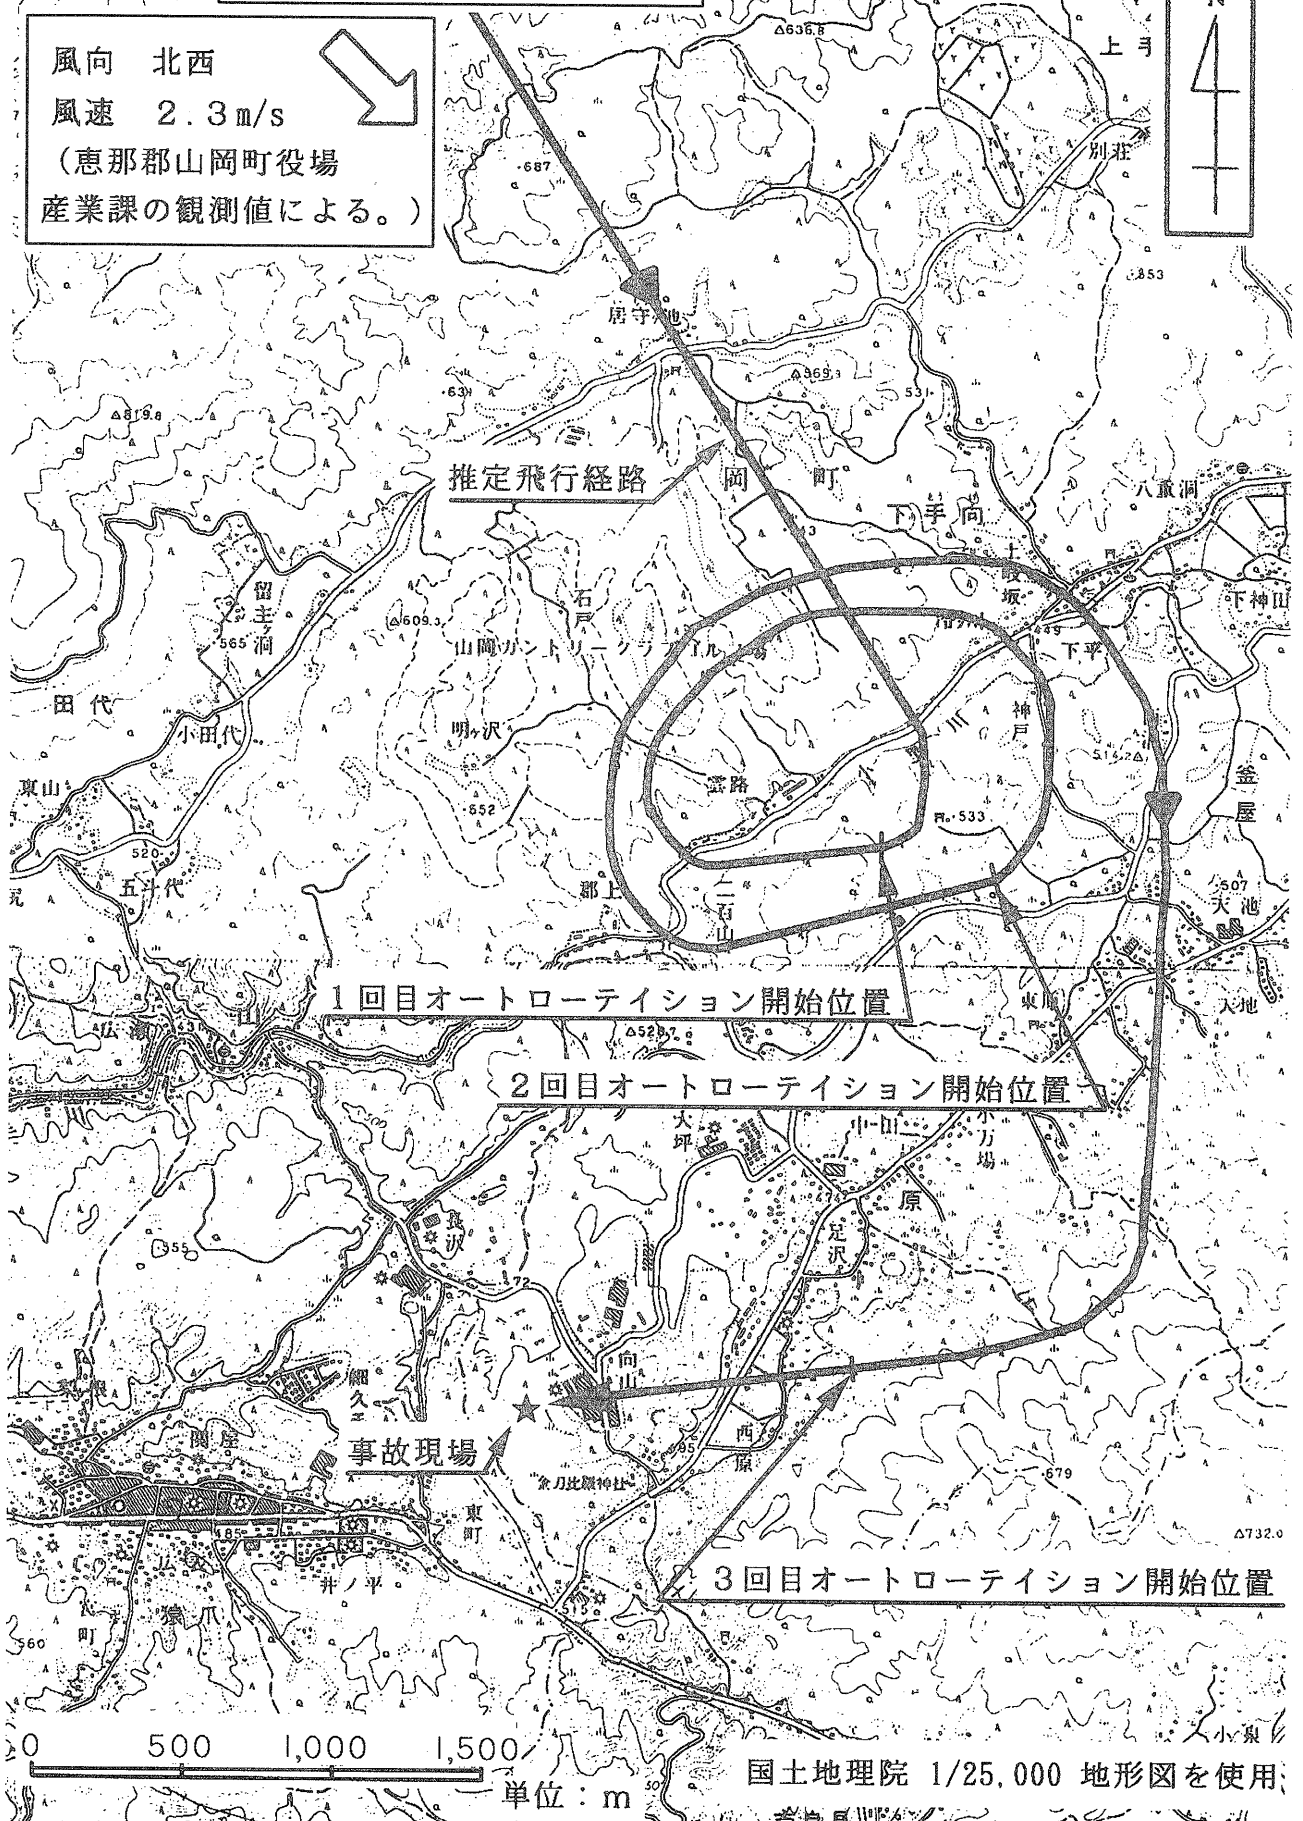
# 付図1 推定飛行経路図

山岡町のゴルフ場付近上空で、気圧高度3,000ftから対地高度約700ftで復行するパワー・リカバリー・オートローテーション訓練を2回実施した。

その後、山岡町原の牧草地（標高約500m）を目標とし、気圧高度3,000ft、速度80kt、スロットルクローズ、キャブヒートオンで、機首を西に向けパワー・リカバリー・オートローテーション訓練を開始し速度を60ktに減速した。ローター回転は安定し規定値内であった。

接地時、姿勢が前傾となり、左スキッドの前方から接地し、左に偏向しながら2、3度バウンドした後、牧草地の端で機体が右に横転した。

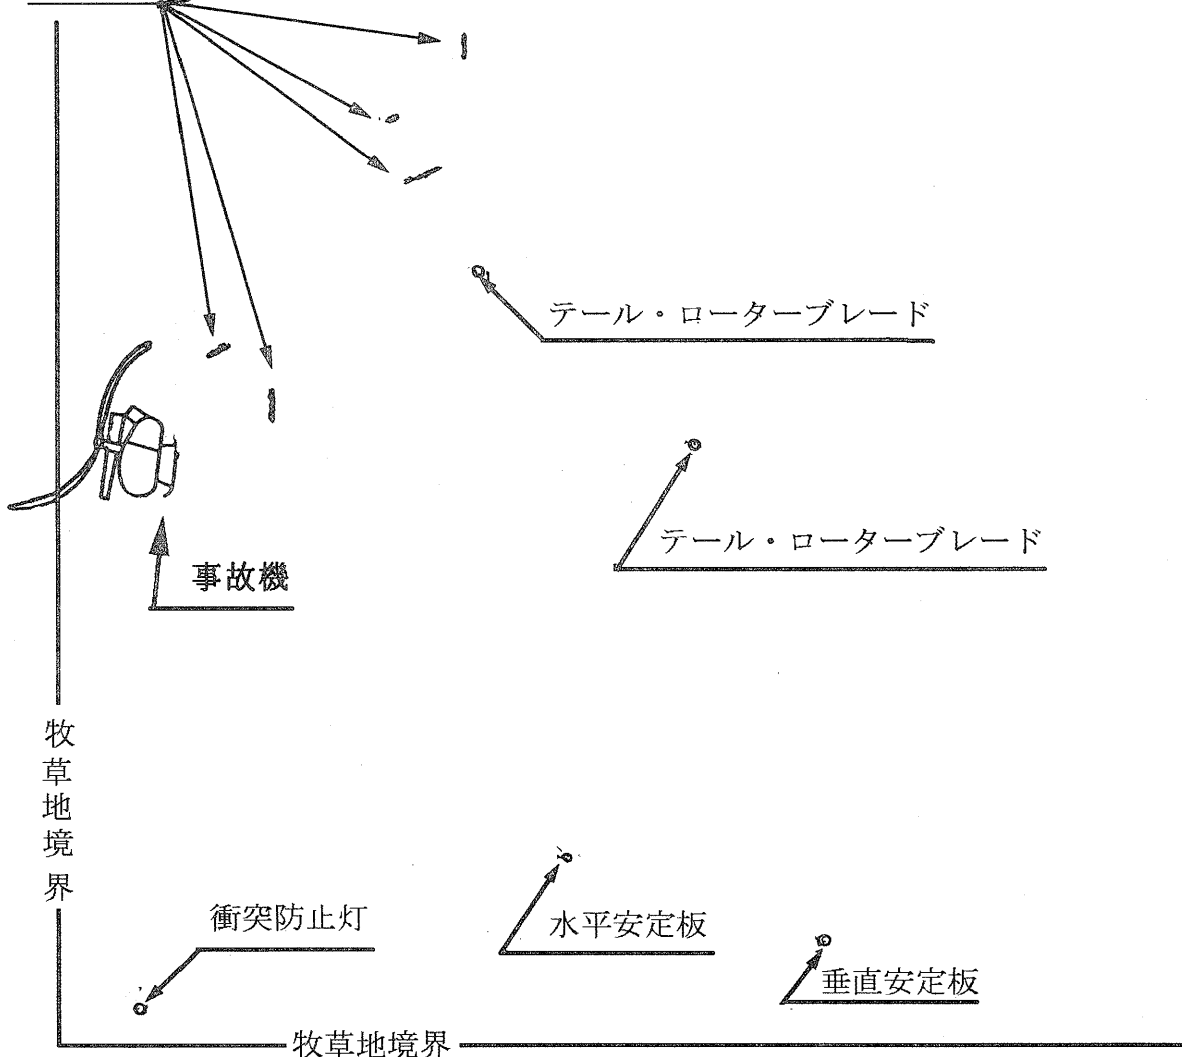
付図2 事故現場見取図

事故現場は、恵那郡山岡町原の高台に位置する刈取りが終わった台形の牧草地（標高約500m）で、機体は、機首を概ね南西に向け右側面を下にして横転していた。

機体の北東約30m、15m、12m及び3mの位置にスキッド等の接地痕があり、機体の南東約28m及び19mの位置に、破断した垂直及び水平安定板が、また、機体の南約16m及び11mの位置に、破断したテール・ローター・ブレードが落下していた。

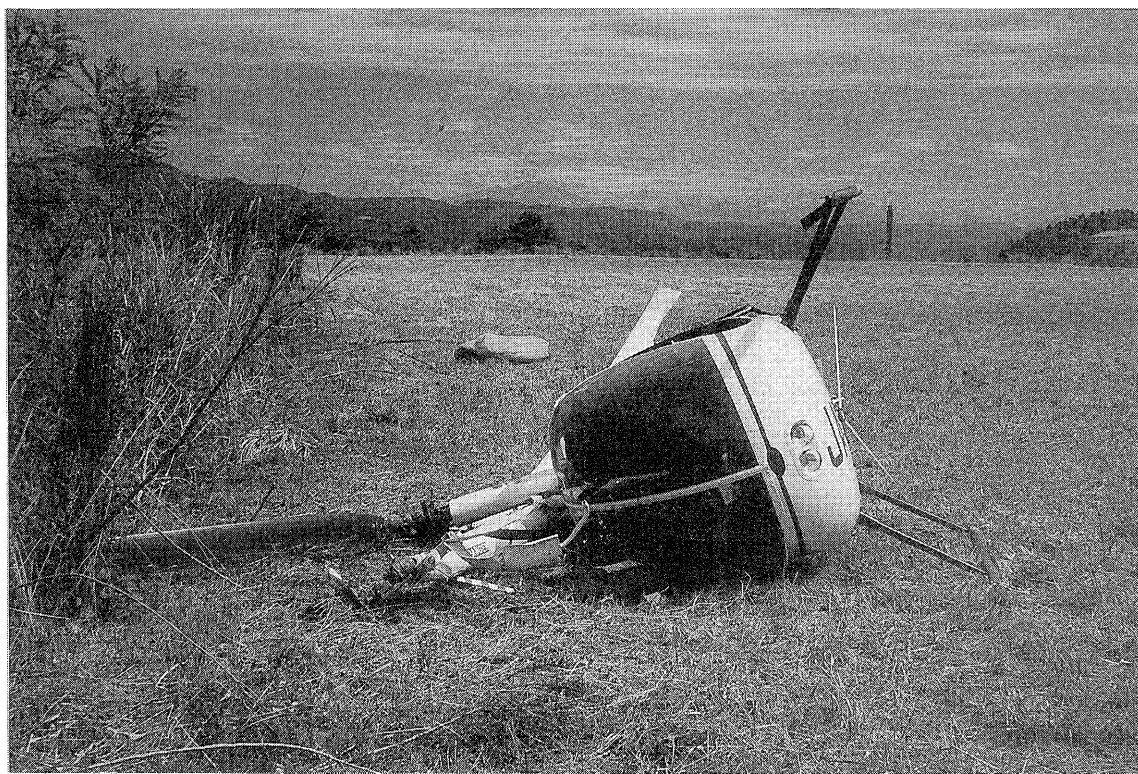
写真 事故機

各部の損壊状況は、次のとおりであり、いずれも接地時又は横転時に生じたものと認められた。

| (1) メイン・ローター・ブレード | 2枚共湾曲 |
| (2) テール・ローター・ブレード | 2枚共破断 |
| (3) テール・コーン | 破断及び変形 |
| テール・コーンのテール・ギア・ボックス取付部前方には、メイン・ローター・ブレード末端部下面と同色の黄色い塗料が付着していた。 | |
