所 属：慶応義塾所属
型 式：アレキサンダー・シュライハー式ASK21型（滑空機）
登録記号：JA2472
発生場所：妻沼滑空場
発生日時：平成11年9月13日 11時19分ごろ

1 航空事故調査の経過

1.1 航空事故の概要

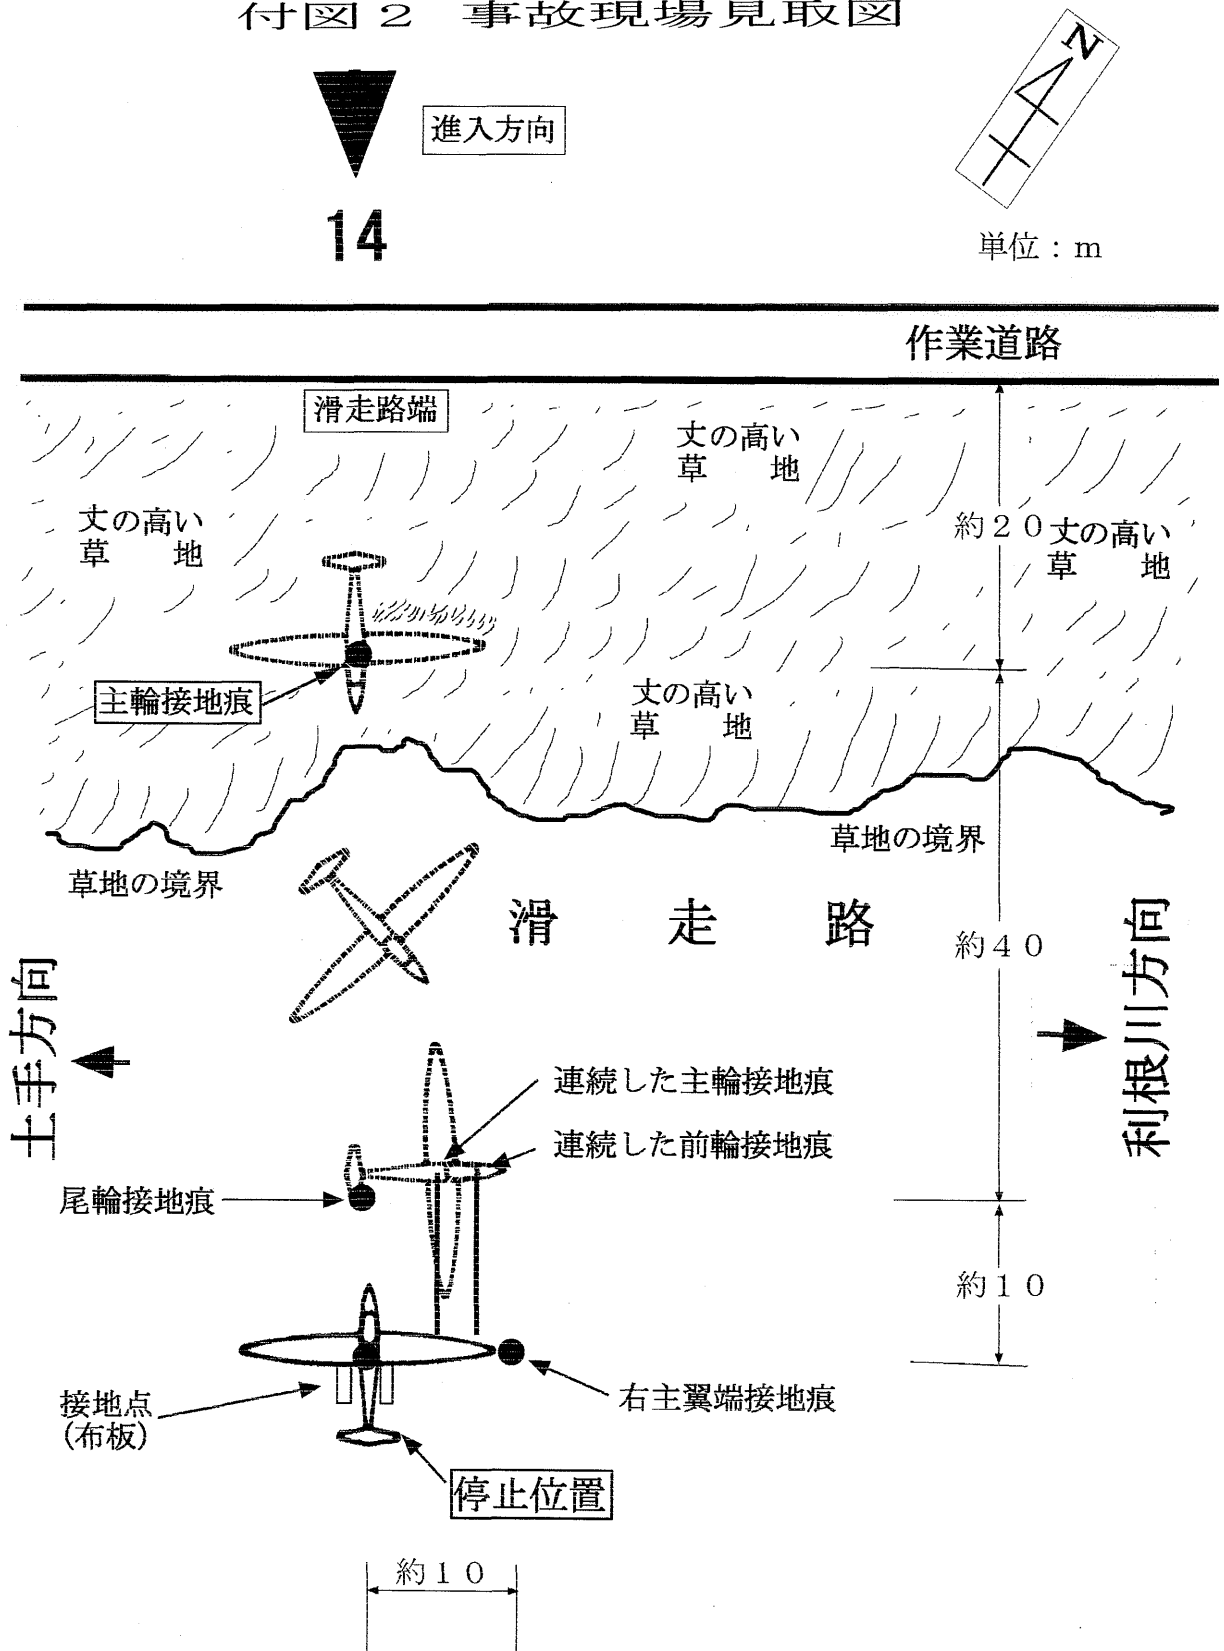
付図 2 事故現場見取図

事故現場は、妻沼滑空場の滑走路上で、機体は滑走路14端から約70mの位置で、機首を概ね320°の方向に向けて停止していた。

滑走路端から約20mの地点には、主輪による最初の接地痕があり、また同接地痕側の進入方向左側には、草が倒された跡があり、同機の接地時に左主翼に草が接触したものと認められた。

滑走路端から60m付近から、機体が左に約90度回転した時に生じたと認められる約10mの前輪及び主輪による連続した接地痕があった。

また、滑走路端から60m付近には、尾輪による接地痕があった。

機体の停止位置の約10m北東方向には、右主翼端による接地痕があった。

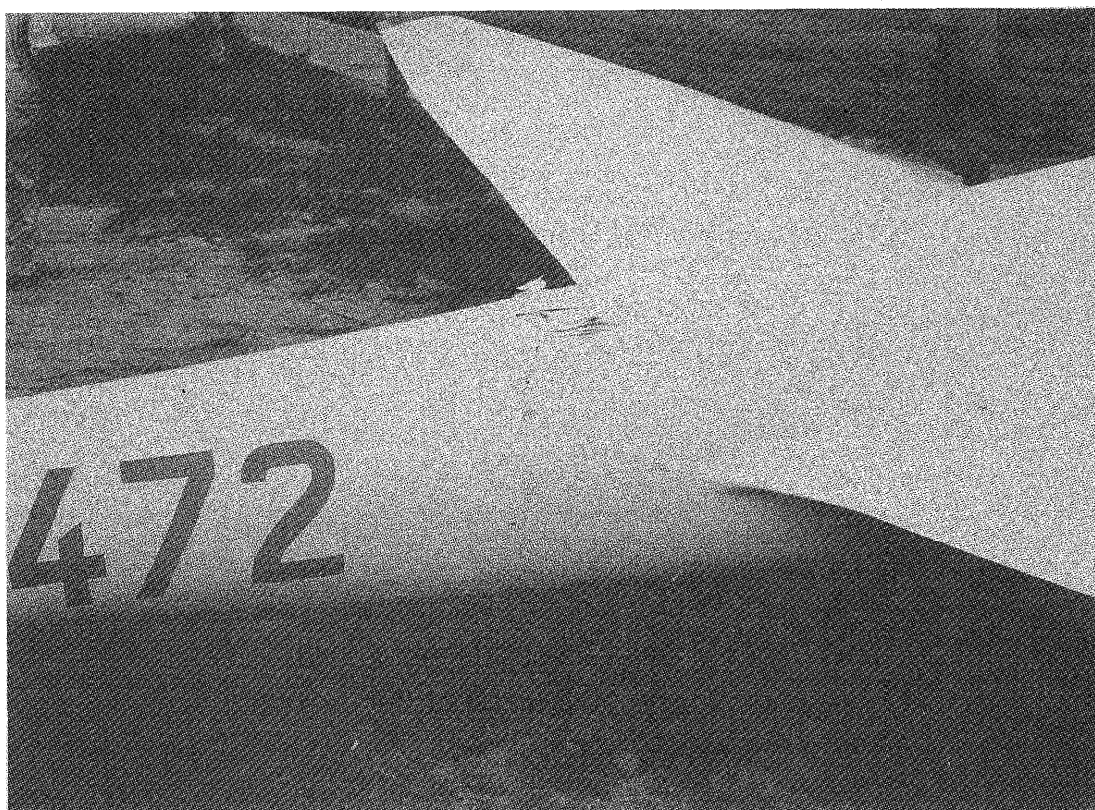
- (1) 胴体 中央部破損
 - (2) 主翼 左右主翼端部破損
- (写真1、2参照)

3.4 胴体の損傷については、バウンド後再接地した際、主輪及び前輪並びに尾輪の接地時に胴体に生じた曲げモーメントにより胴体中央部が破損したものと推定される。さらに、グラウンドループに入り、その際、右主翼端を強く接地させたことにより、右主翼端を損傷したものと推定される。

写真 1 胴体中央部右側損傷状況

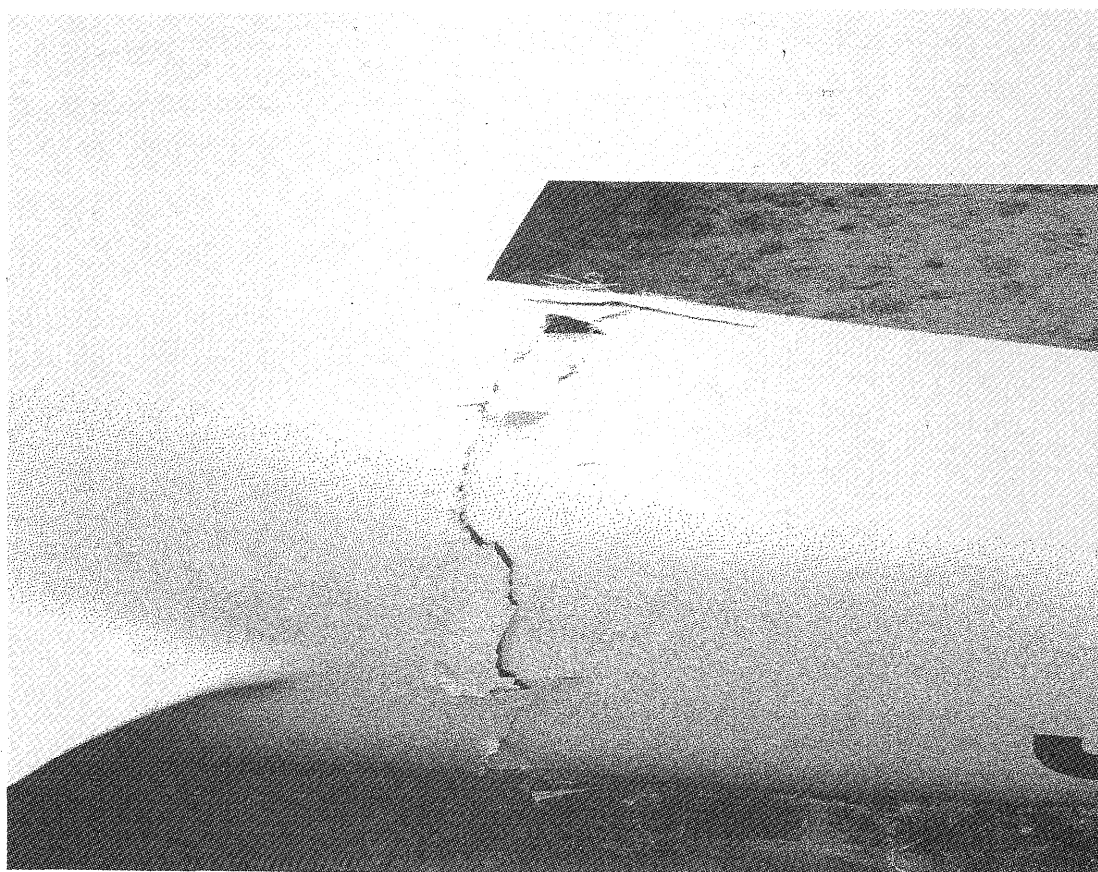
写真 2 胴体中央部左側損傷状況
