**航空事故調査報告書**  
**個人所属**  
**セスナ式182P型JA3714**  
**茨城県稲敷郡河内町**  
**平成10年5月21日**

平成12年2月10日  
航空事故調査委員会議決  
委員長 相原 康彦  
委員 勝野 良平  
委員 加藤 晋  
委員 水町 守志  
委員 山根 皓三郎

### 1.1 航空事故の概要

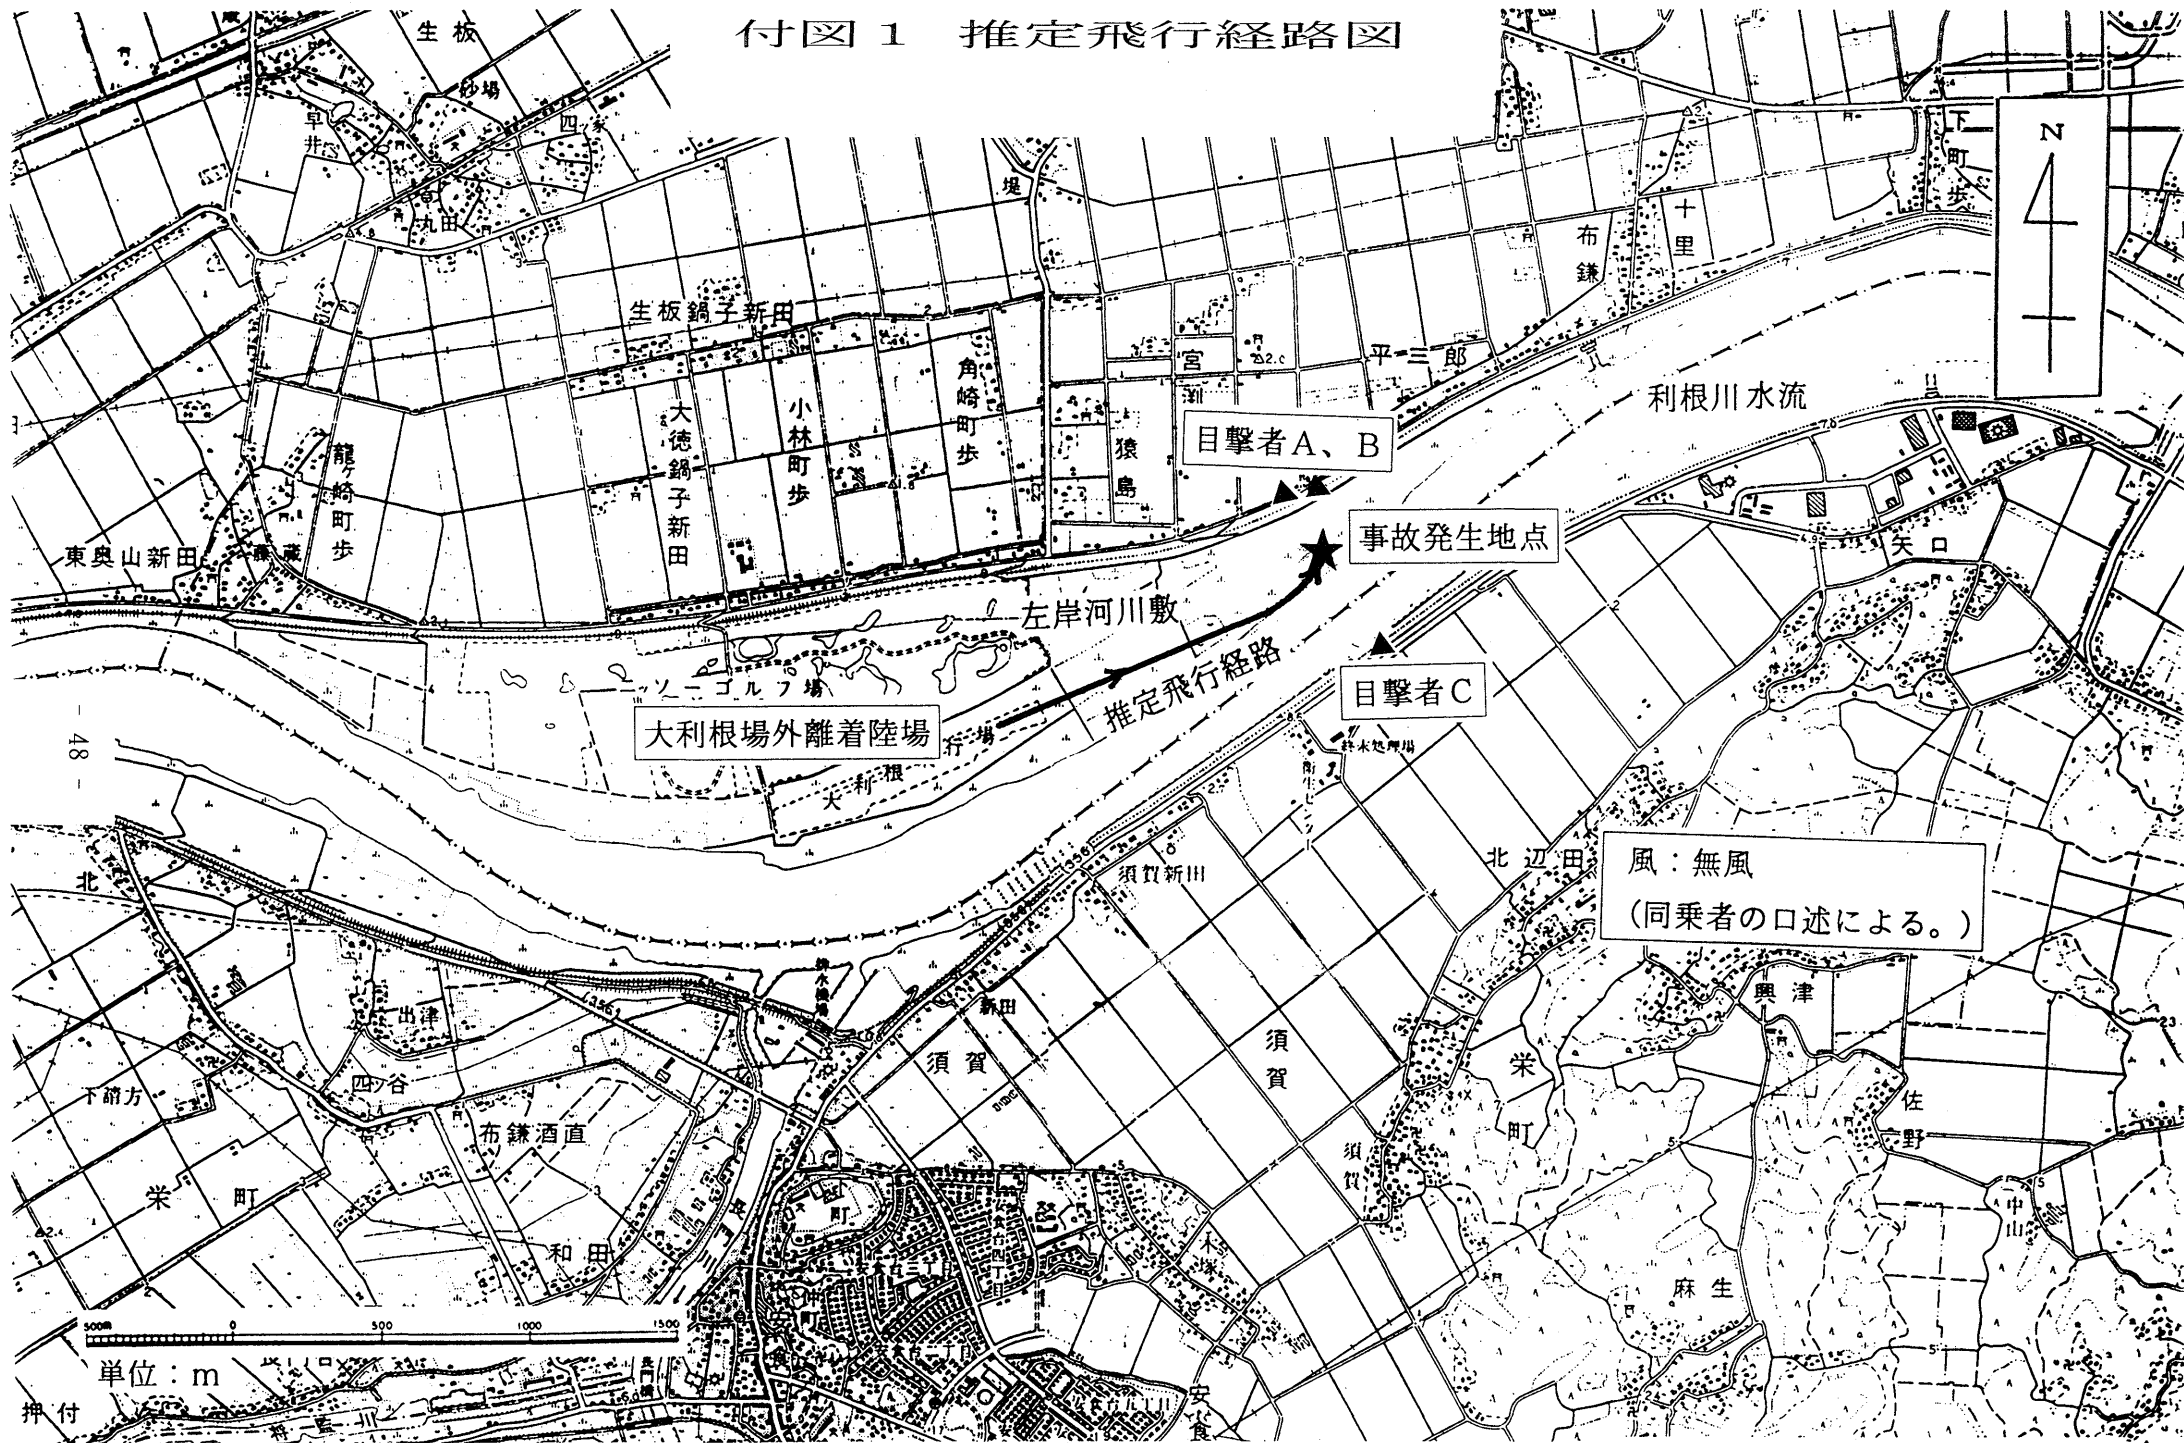
付図1 推定飛行経路図

事故発生地点は、大利根場外離着陸場の東北東約1.5kmの、茨城県稲敷郡河内町大字宮渕586番地1先の利根川左岸河川敷で、事故発生時刻は、10時05分ごろであった。

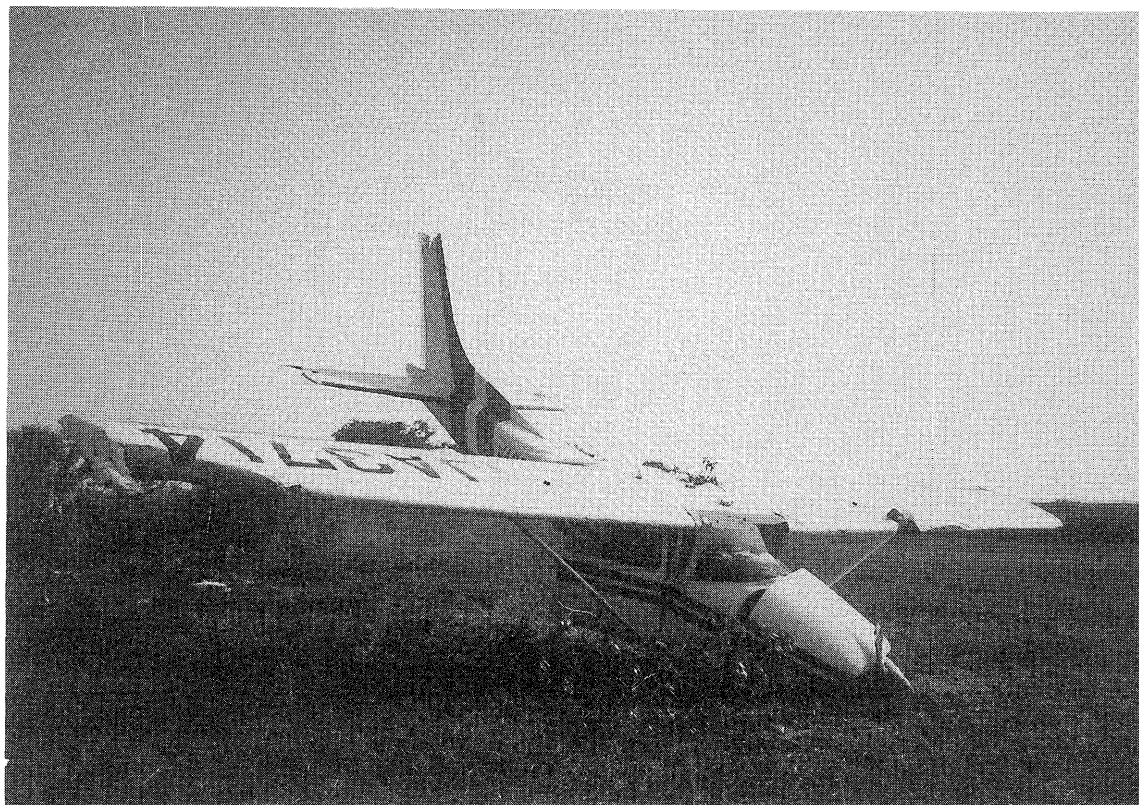
写真 事故機

同機は、水辺から北約30mの牧草地に、機首を概ね北に向けて、前脚を折損し、機首部を接地させ、左主脚の車輪を地中に約20cm埋没させて、左前方に傾いた半倒立の状態でかく座していた。

左主翼は、翼下面のストラット取付部及び同付近の前縁が破損し、翼上面中央部付近に圧縮による皺が認められた。また、エルロンの後縁が変形していた。

右主翼は、翼端部及び翼端から約1 mの間の前縁部が破損し、翼上面中央部付近に圧縮による皺が認められた。また、翼中央部の後縁が変形していた。

胴体左側前方のエンジン隔壁から前方ドア取付部までの外板が圧縮変形し、左側計器板が後方へ変位していた。また、後部座席の後方右側胴体の変形していた。

エンジン・マウントのうち、左下方の2本が折損し、左上方の1本が座屈し、エンジン部全体が左上方にずれていた。

プロペラ・ブレードのうち1枚は、根元から約30 cmの箇所の後方に湾曲しており、他の1枚にはほとんど損傷は認められなかった。

前脚は折損し、右主脚は、脚柱の取付部及び車軸の取付部が損傷していた。左主脚に損傷は認められなかった。
