所 属：個人所属
型 式：ヒューズ式269C型（回転翼航空機）
登録記号：JA7848
発生場所：福井県大野市東中ひずめ区地跡の休耕田
発生日時：平成11年9月5日 15時25分ごろ

1 航空事故調査の経過

1.1 航空事故の概要

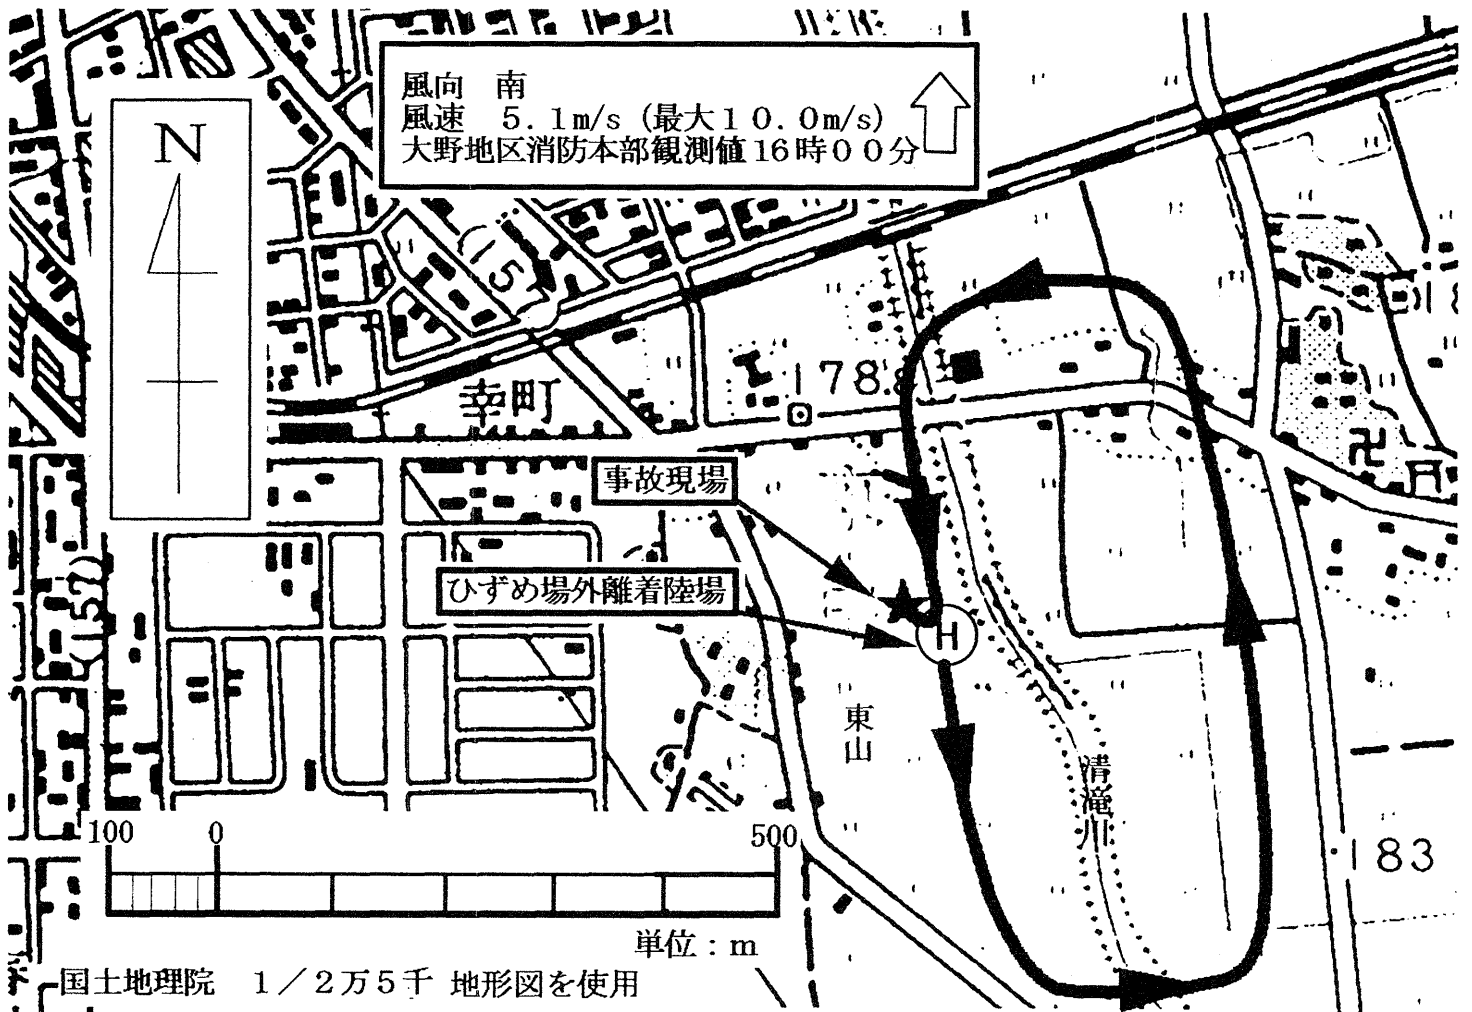
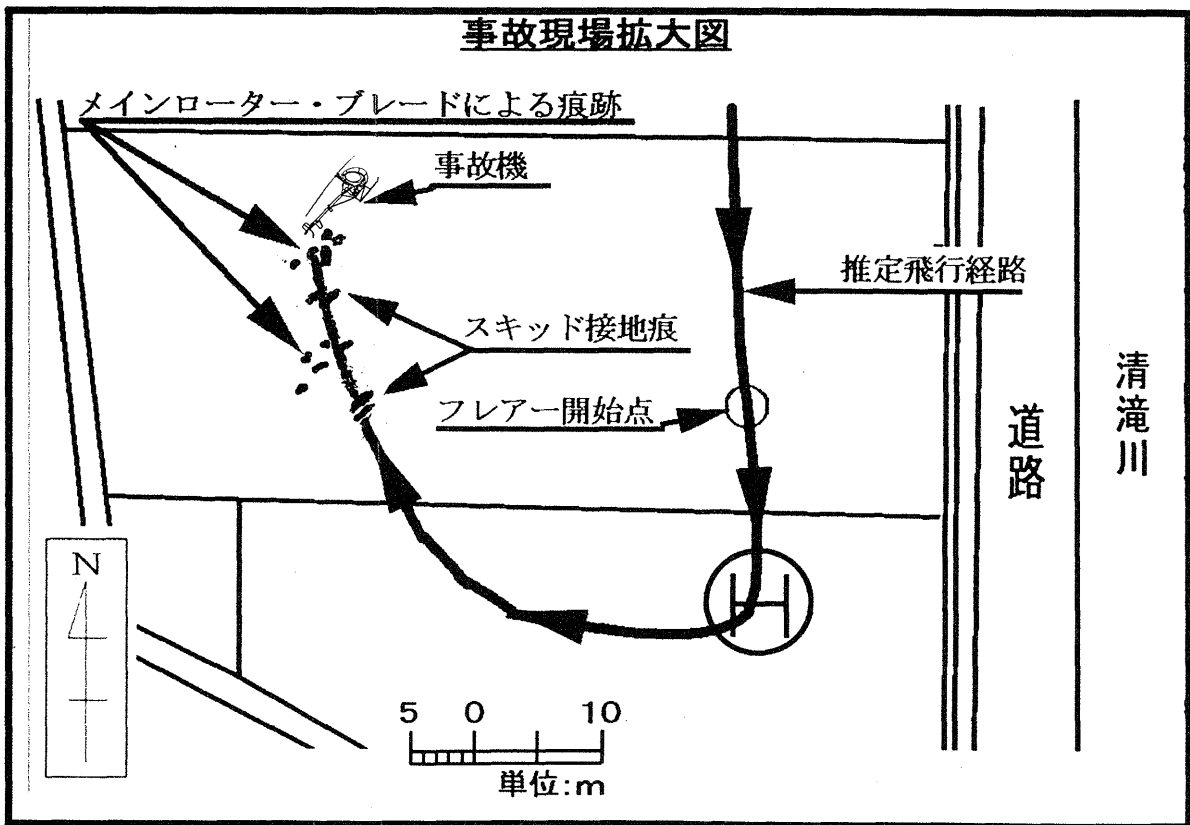
付図 1 推定飛行経路図

場外離着陸場手前で、ホバリングに移行しようとして、高度3～4mでフレアー操作を行ったところ、風に煽られ、機首上げになり、機首が右側（西側）に流された。修正のため機首下げ操作を行い、右旋回をしながら機体の姿勢回復を試みたが、再び風に煽られ、機首下げのまま右への傾きが大きくなった。このため、左へサイクリック・スティックを操作するとともに、機首上げ操作を試みたところ、機体は左に傾き、場外離着陸場北側の休耕田に左のスキッドからハードランディングした。

3.3 同機は、風向風速の変動する状況下において、着陸しようとして、場外離着陸場手前でフレアー操作を行い、ホバリングに移行した際、機首を押さえる操作の不足及び出力の増加に伴う左ラダー操作の遅れにより、機首上げのまま機首が右側（西側）に偏向し、機体が西側に流されたものと考えられる。

このため、機長は回復操作を行ったが、横風及び背風を受ける状況となり、かつ修正操作が不適切であったため、ハードランディングし、メインローターで地面を叩き、横転したものと推定される。

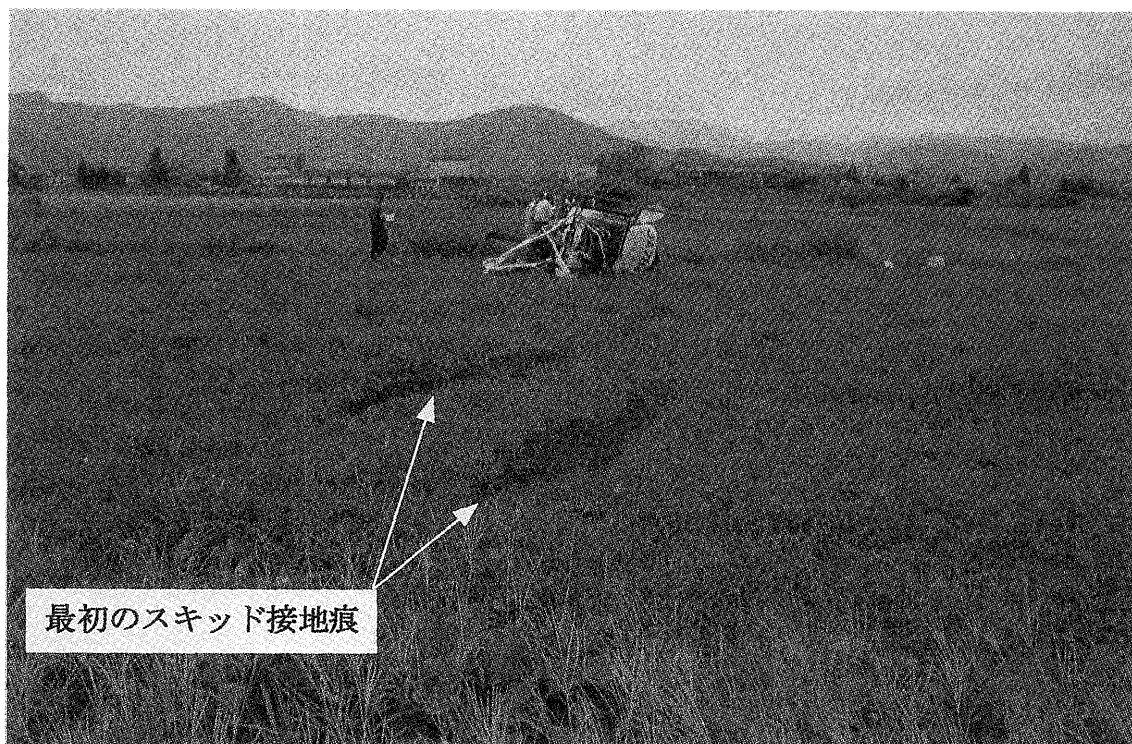
写真 1 事故現場

事故現場は、JR越前大野駅の南東約1.1kmの休耕田であった。休耕田には、スキッドによる北東に向いた接地痕及びメインローター・ブレードが地面を叩いたことによる数カ所の痕跡が認められた。機体は、最初のスキッドの接地痕から北へ約15mのところ、概ね機首を北東に向け、左側面を下にして横転していた。

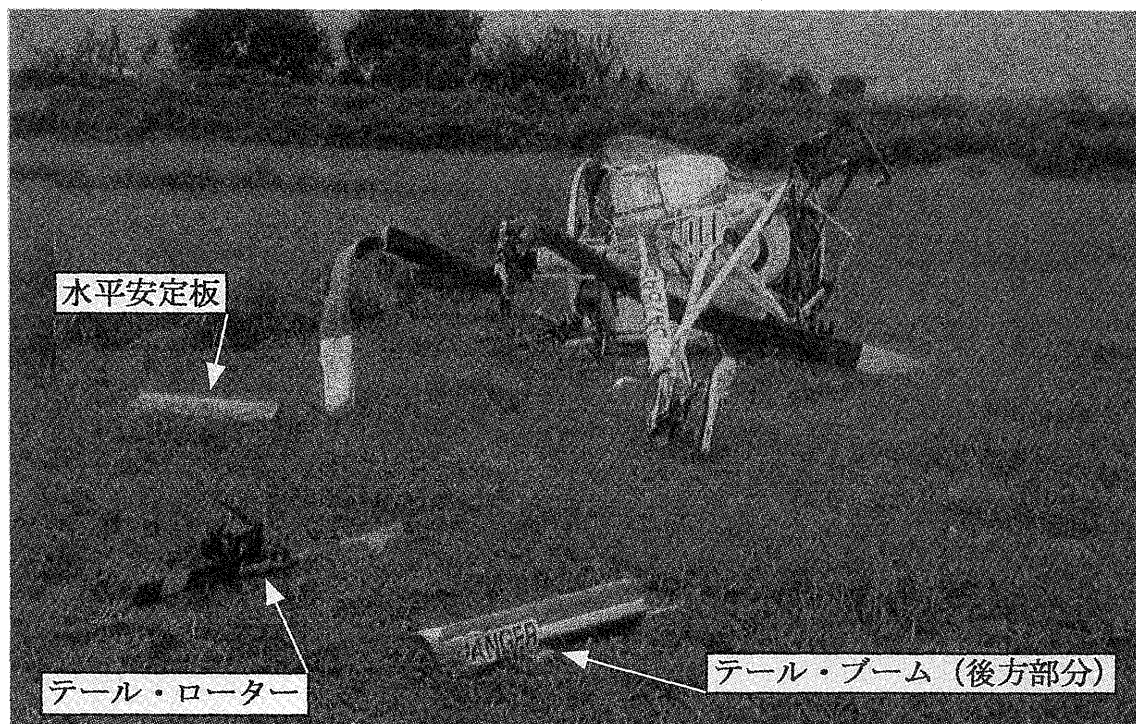
写真 2 事故機

機体各部の損傷状況は、次のとおりであり、いずれもハードランディング時又は横転時に生じたものと認められる。

- (1) 胴体側面破損
- (2) メインローター・ブレード3枚共破損
- (3) ピッチ・リンク及びダンパー損傷
- (4) エンジン損傷
- (5) 左スキッド破断
- (6) テールブーム破断
- (7) テールローター・ブレード2枚共破損
