型 式：クイックシルバー式MXLⅡTop-R582L型
超軽量動力機（複座）

識別記号：JR1309（（財）日本航空協会識別記号）

発生日時：平成11年6月6日 15時55分ごろ

1 航空事故調査の経過

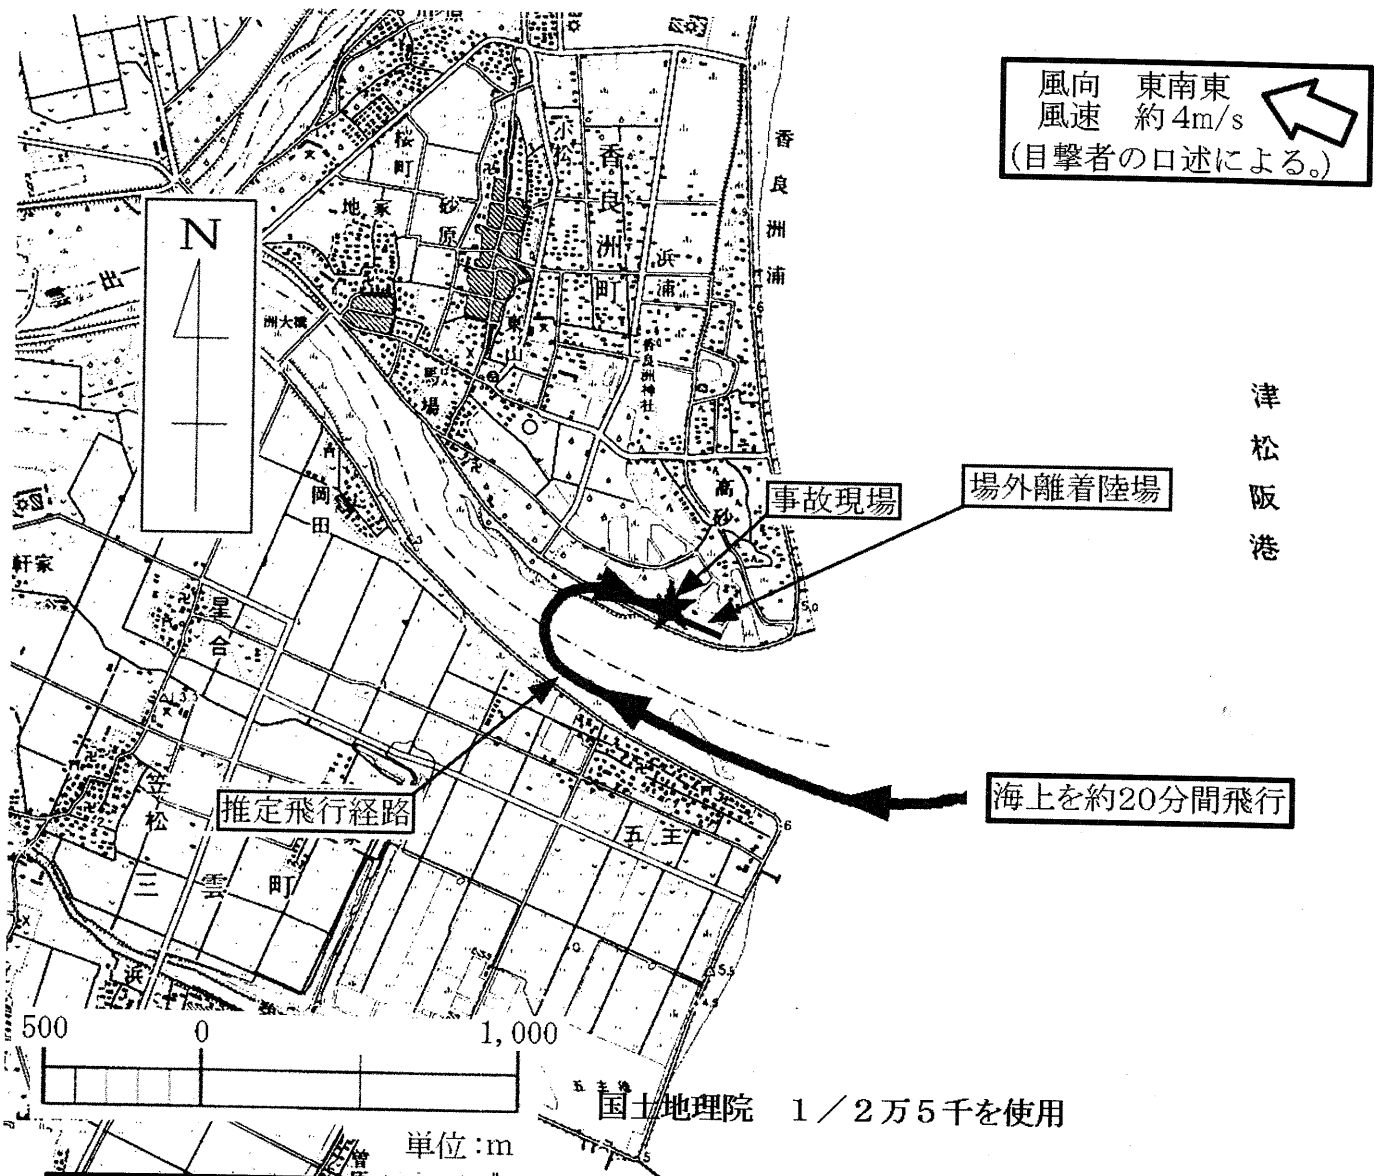
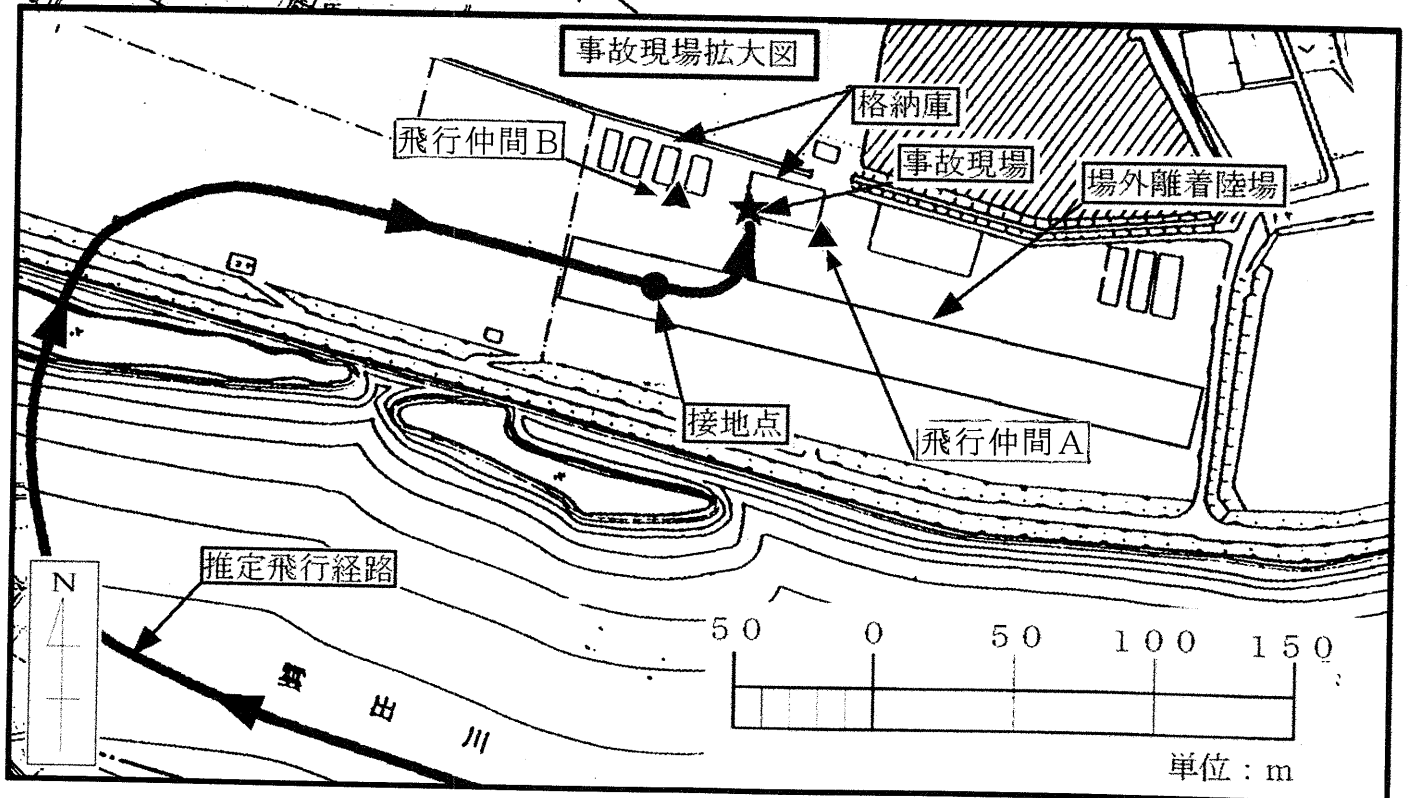
付図 1 推定飛行経路図

5回目の飛行は、午前中とは異なり、操縦者が単独で左操縦席に着座し、15時45分ごろから開始された。事故前の着陸のための進入は通常だったが、接地前のフレアーのタイミングが遅れたように見えた。接地点でバウンドし、約1m浮き上がった。その後、エンジンの出力を上げる音が聞こえた。同機は左旋回を開始し、高度をわずかに上げ、弧を描きながら、深いバンク角で格納庫に衝突した。

バンク角が深かったため、地上から翼上面が見えた。同機の着陸した進入方位（磁方位約100°）では、左側に格納庫、民家等があるので、左旋回は行わないこととしている。なぜ左旋回を行ったか疑問である。

3.2 目撃者の口述から、同機は、着陸時、接地点でバウンドして約1 m浮き上がり、機体が左に傾くとともに左に偏向し、滑走路の左側にある格納庫に衝突して、操縦者が重傷を負うとともに、機体が損傷したものと推定される。

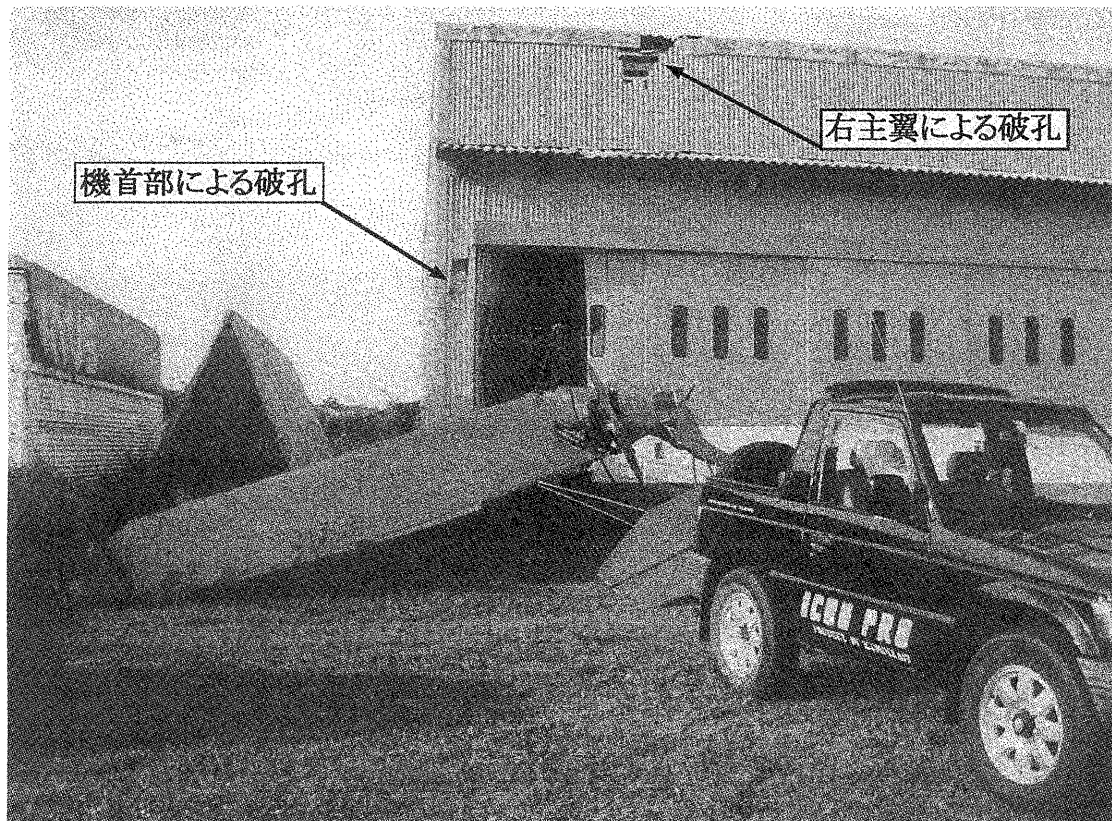
写真 1 事故現場

同機は、同場外離着陸場の北側にある鉄骨スレート製の格納庫に衝突後、機首を概ね北に向けて落下していた。

格納庫のひさし及び前面壁に同機が衝突したことによる破孔があった。破孔2箇所を結ぶ線と水平面との角度は約50度であった。

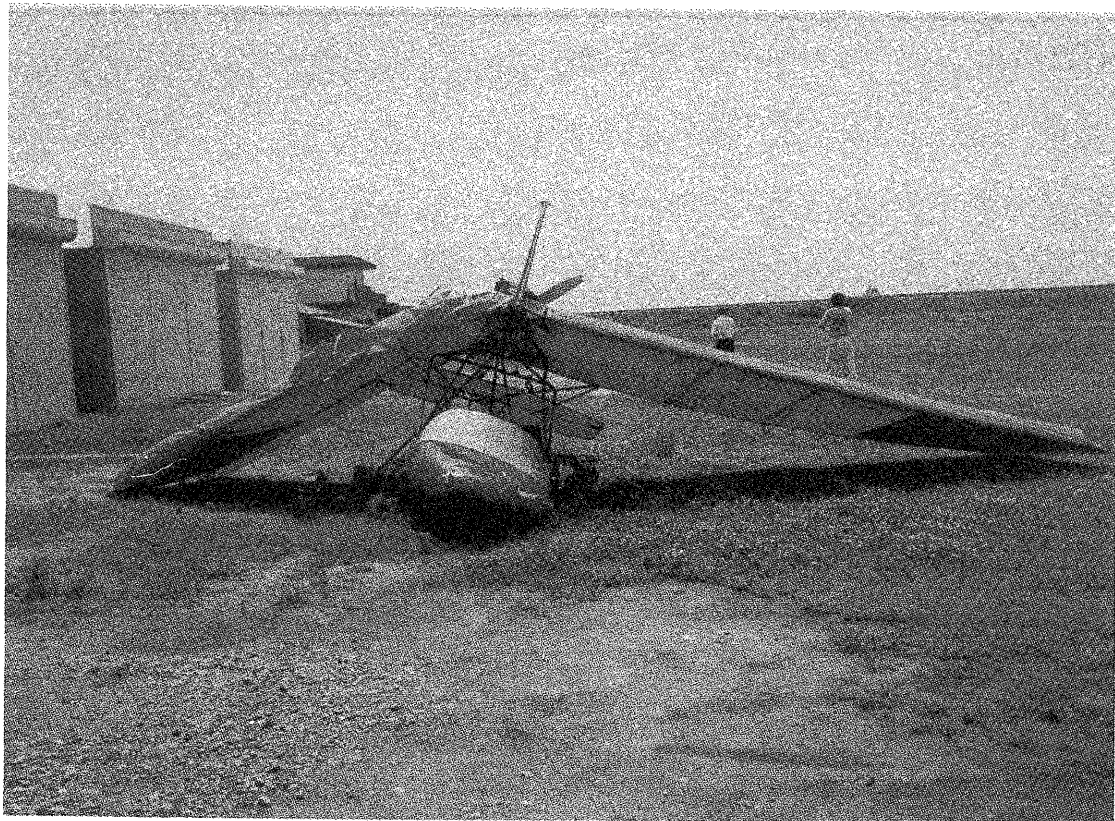
写真 2 事故機

機体各部の損壊状況は、次のとおりであり、損壊はいずれも格納庫に衝突した時、又は、その後地上に落下した時に生じたものと認められた。
