所 属：西日本空輸株式会社  
型 式：川崎ヒューズ式369HS型（回転翼航空機）  
登録記号：JA9131  
発生場所：宮崎県西諸県郡須木村奈佐木  
発生日時：平成12年8月23日 07時05分ごろ

### 1.1 航空事故の概要

JA9131は、平成12年8月23日（水）、薬剤散布のため、機長1名だけが搭乗し、宮崎県西諸県郡須木村奈佐木付近を飛行中、07時05分ごろ、低圧配電線に接触し、不時着した際に機体を損傷した。

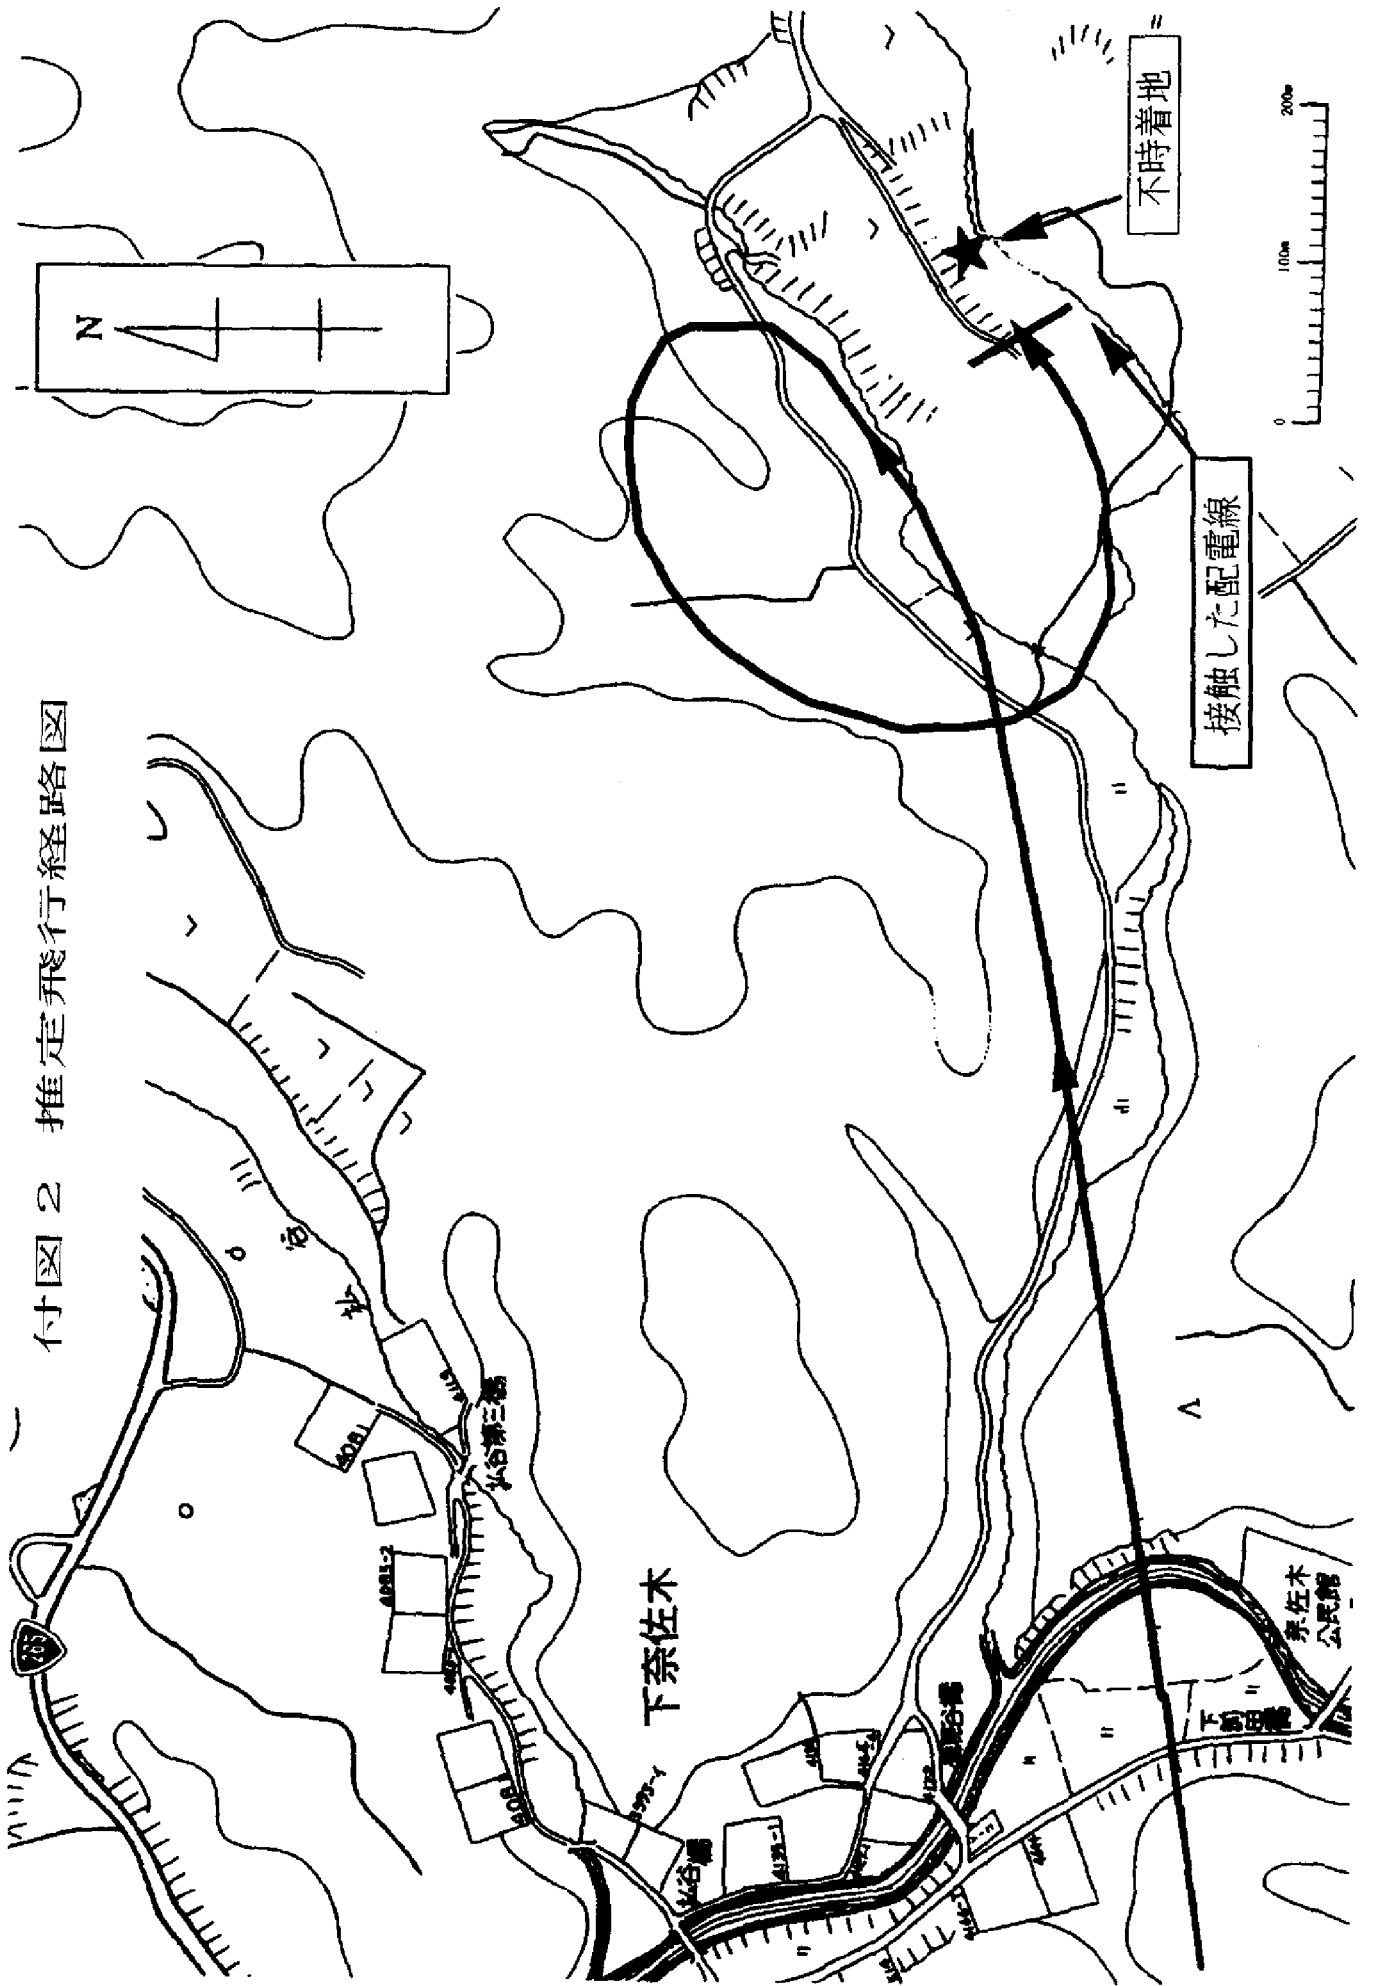
付図2 推定飛行経路図

06時56分に2回目の飛行を開始した。事故現場方向に向かって、谷間の水田に薬剤散布をしながら、対地高度15～20m、速度30～40ktで西から東に飛行した。それまで機体に全く異常は認められなかった。林の上空を通過後、高度を下げながら散布を開始した。突然目の前に配電線が目

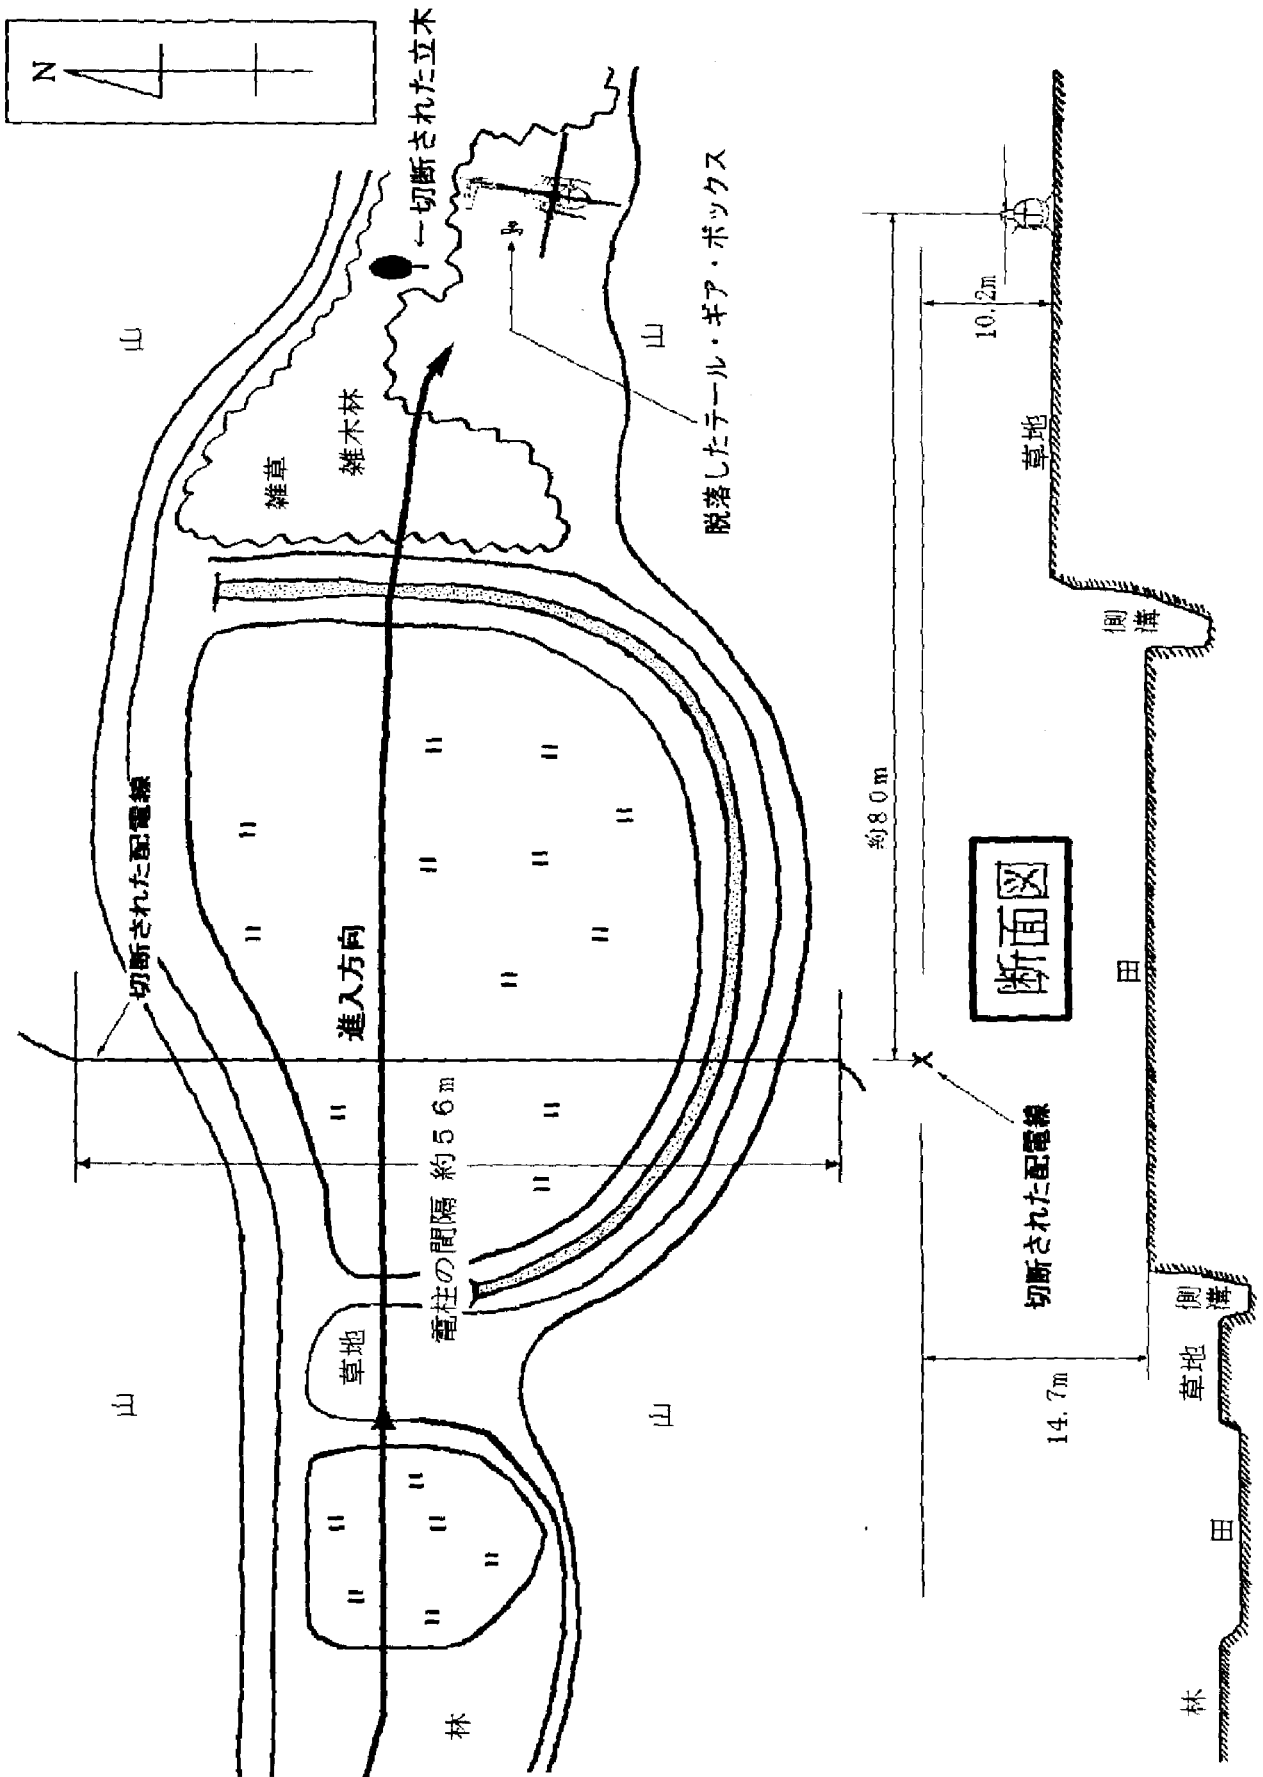
付図3 事故現場見取図

- (1) 事故現場は、吉都線小林駅の北東約10kmに位置する水田脇の空地（標高約350m）で、機体は、機首を概ね南に向けて停止していた。機体右側方には、テール・ブームから脱落したテール・ローター・ギア・ボックス（テール・ローターが付いた状態）が落ちていた。
- (2) 機体右後方約7mに位置する立木の1本が、高さ約4m（幹の直径約5cm）の箇所、テール・ローター・ブレードによって切断された痕跡があった。
- (3) 不時着地点の西約80mに南北方向に架設されている配電線3本全てが切断されていた。切断された配電線の1本には、テール・ローター・ブレードもしくはローター・バーティカル・フィンのものであると思われるペイント痕が認められた。
- (4) 1本のテール・ローター・ブレード及びローター・バーティカル・フィンには、配電線が接触したと推定される痕跡が認められた。  
（付図1、2、3、4及び写真1、2、3、4、5参照）

- (1) 3本の配電線は、電柱に架設されており、電柱間の間隔は、約5.6mであった。
- (2) 3本の配電線は、切断された付近では、高さ14.7mの位置に地面に平行に架設されており、それぞれの間隔は4.5cmであった。
- (3) 3本の配電線被覆の色は、水色であった。  
(付図3参照)

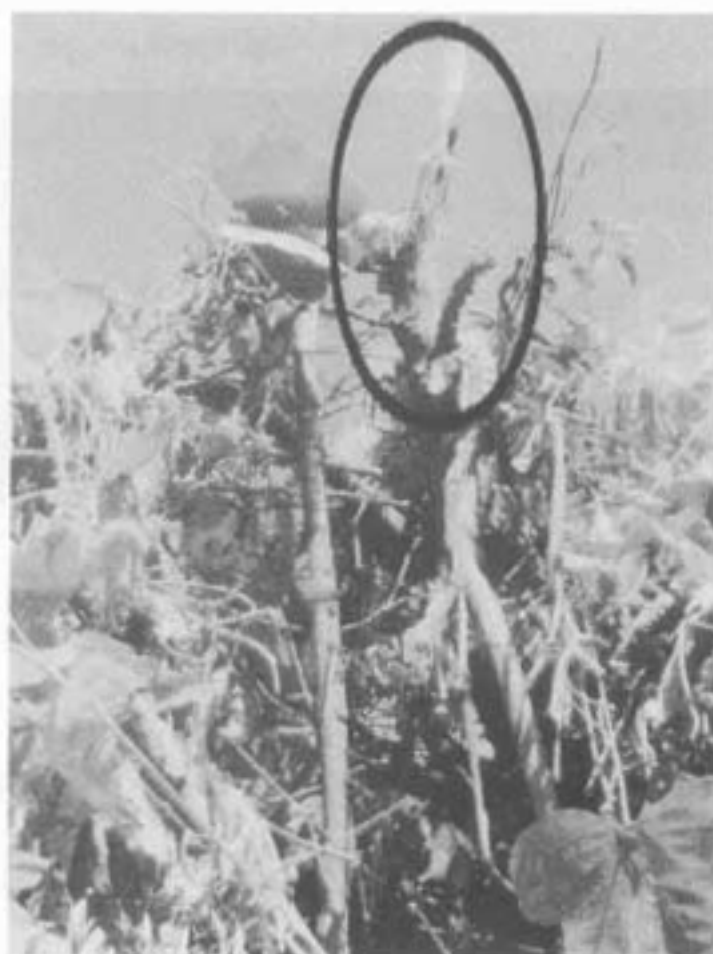
写真2 切断された立木の幹

3.4 テール・ローター・コントロール機能が失われたのではないかと考えた機長は、パワー・オンによる不時着を行ったが、接地直前にテール・ローター・ブレードを立木に接触させたことにより、損傷していたテール・ローター・ギア・ボックスが脱落し、更にテール・ブーム後端部を損傷させたものと考えられる。

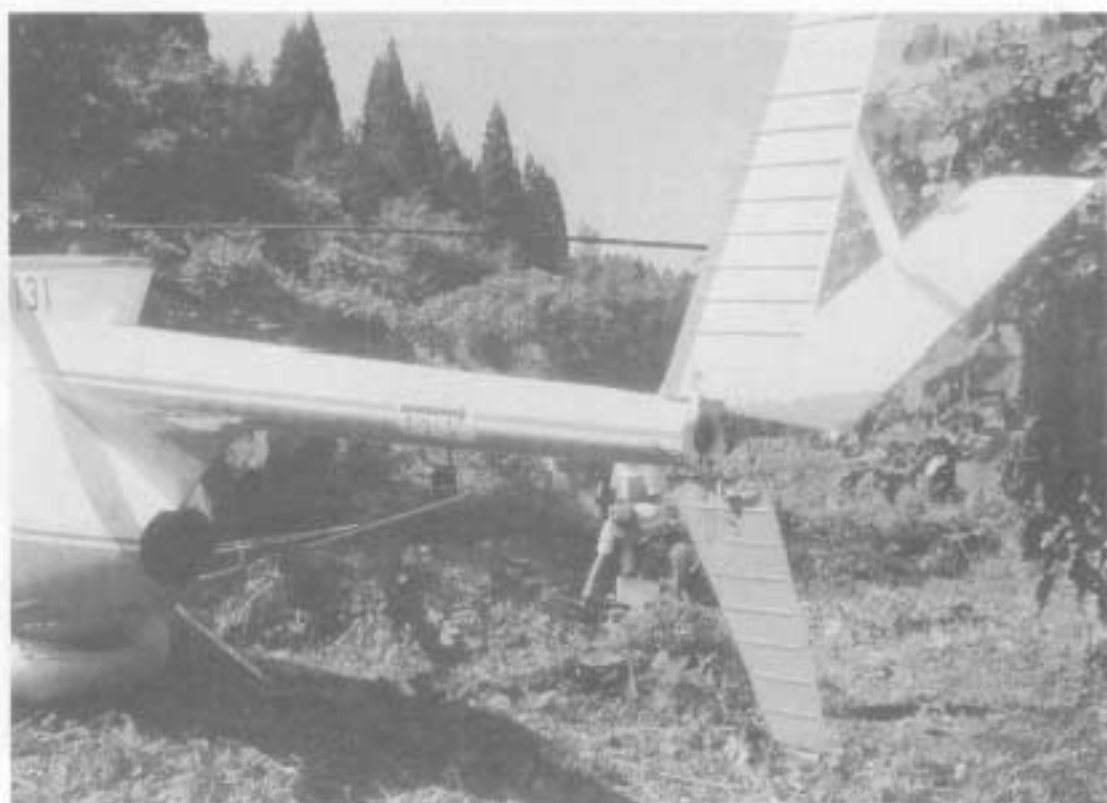
写真3 事故機

主な部分の損壊状況は、次のとおりであり、尾部が低圧配電線（3本、被覆の色は水色、規格：ACSR25x70W線）（以下「配電線」という。）及び立木に接触した際に生じたものと認められた。

| (1) 尾部 | テール・ブーム変形、ローワー・パーティカル・スタビライザー損傷、テール・ギア・ボックス脱落 |
| (2) 動力装置 | テール・ドライブ・シャフト・カップリング折損 |
| (3) 操縦装置 | テール・ローター・コントロール・ロッド折損 |
| (4) テール・ローター | 2枚中の1枚が変形、1枚が端部折損 |

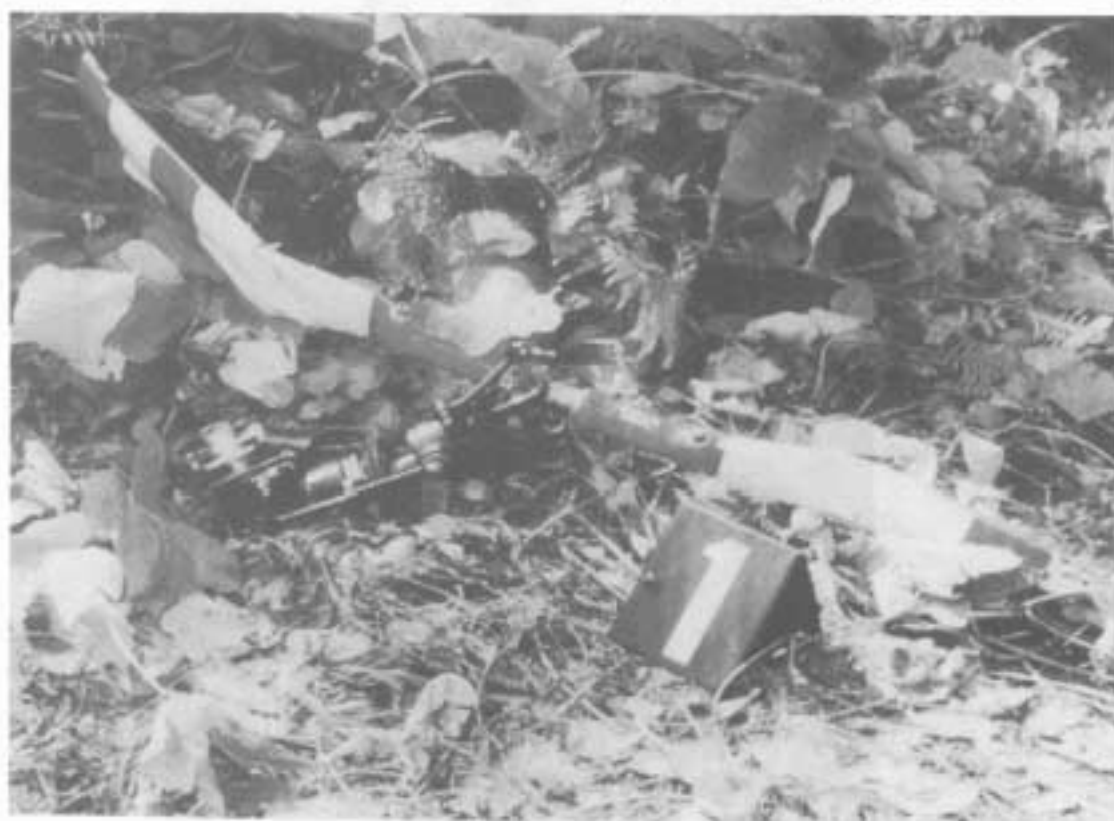
写真4 テール・ローター・  
ギア・ボックス

3.3 現場調査結果から、配電線に接触した際、テール・ローター・ギア・ボックス取付部が損傷し、テール・ローター・ブレードの一部が破断及び飛散したが、配電線に接触後ほぼ直線的に安定した姿勢で飛行したと推定されることから、テール・ローターの駆動系統及びテール・ローター・コントロール機能は、立木に接触するまでは完全には喪失していなかったものと考えられる。
