所 属：川田工業株式会社所属

型 式：シュワイザー式 269D 型（回転翼航空機）

登録記号：JA6126

発生日時：平成 13 年 2 月 27 日 10 時 12 分ごろ

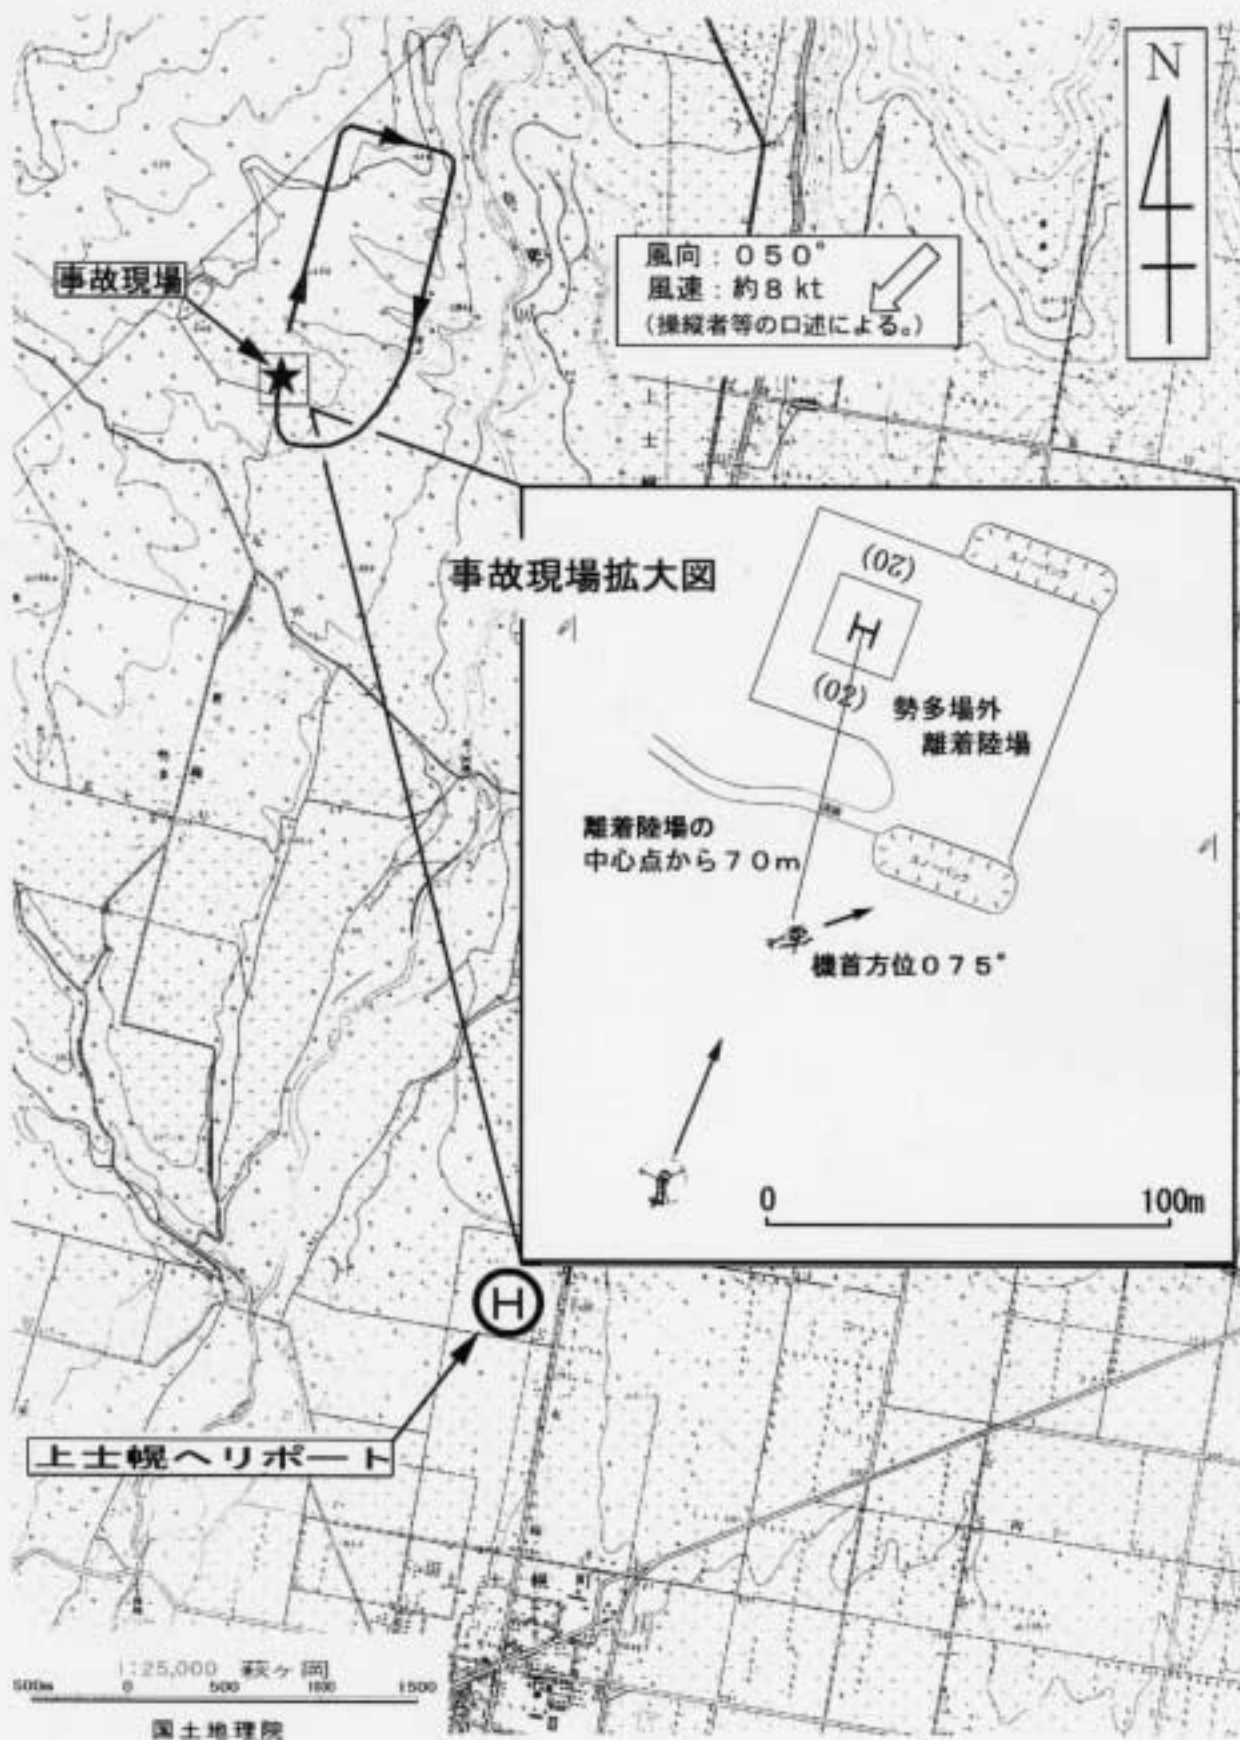
付図 1 推定飛行経路図

進入中、風向風速は離着陸場の吹流しから判断して、ほぼ北東、8～9 ktであったので、離着陸場の02側への直進オートローテーションを行ったが、目標地点の約70 m手前でホバリングに移行してしまい、ホバー・タクシーで目標地点まで到達した。

次に180度旋回オートローテーションを試験官から指示され、再度離陸上昇し、離着陸場が右側真横に見える位置で対地高度約1,000 ft、対気速度75 ktから02側への180度旋回オートローテーションに入れた。コレクティブ・ピッチ・レバーを下げながらスロットルをグランド・アイドルにして60 ktに減速し、ローターの回転を回転計のグリーン・バンドの真中あたり(約460 rpm)に維持しながら旋回に入った。180度の旋回を終え、離着陸場の02側に正対したあたりで目標地点までちょっと距離が足りないと感じたため、ローターのピッチ角を増し、回転が若干下がった状態で滑空距離を延ばす操作を行った。

目測で対地高度約50 ftからフレアーを開始し、クラッチを嵌合させるためにツイスト・グリップをグランド・アイドルからフル・オープンにしたが、機体の沈下が止まらず、そのまま雪面にほぼ水平に接地してしまった。このとき前進速度はほとんどなかった。

ローター回転数が少ないためか沈下を止めることが出来ず、そのまま雪面にほぼ水平に接地した。このまま落ち着いてくれればと思ったが、スキーは履いていないし、重心は若干後ろになっていたので少し後傾するし、接地した地点は少し右傾斜になっていたため、機体は右の方にズブズブと傾き始めた。試験官も操縦者と同時にサイクリック・スティックを左に当てたが、機体はそのまま右に傾いて横転してしまった。

川田工業株式会社における同機の操縦教程によれば、オートローテーションからのパワーリカバリーのタイミングが、対地高度約40 ftからフレアーをかける時機とほぼ重複しており、このため低高度で必要な操作が短い時間に集中していた。同社は、本事故に鑑み、操縦訓練及び実地試験時のオートローテーションにおけるパワーリカバリーを対地高度約200 ftから開始することによって、この集中を緩和するよう操縦教程を改め、平成13年6月1日から実施している。

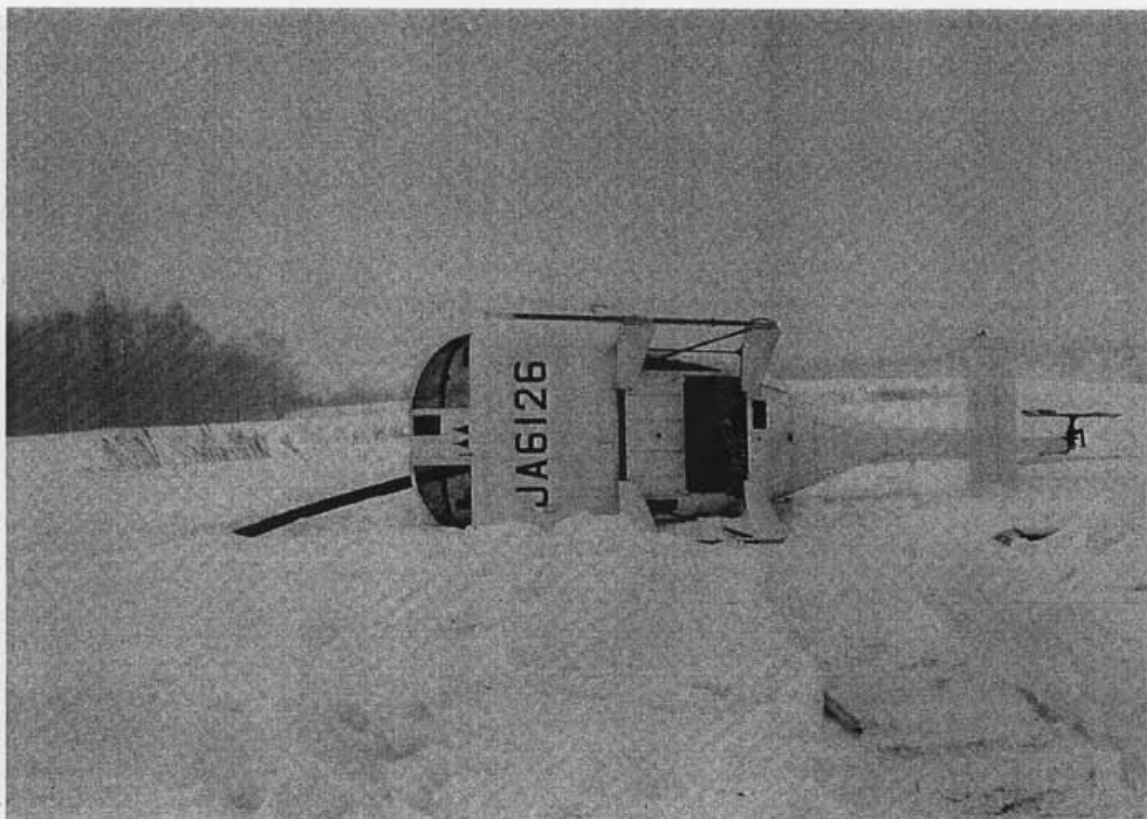
写真1 事故機

事故現場は、上士幌町勢多にある場外離着陸場の中心から南へ約 7 0 mの積雪約 7 0 cmの雪面であった。

機体は、右側を下にして機首を約 0 7 5 °の方向に向け横転していた。

雪面には、同機が横転した際、メイン・ローター・ブレードの回転により削られたと推定される痕跡があり、3枚のメイン・ローター・ブレードには、横転しながら雪面を激しく叩いたことによるものと推定される損壊があった。

なお、同機が接地、横転した地点には、概ね北東方向へ約 3 °で上り、南東方向に約 2 °で下る緩傾斜があった。

3.5 同機が右に横転したのは、機体が雪面に接地した時、左右のスキッドが積雪約70 cmの雪の中へ不均一に沈み込み、バランスを崩したことによるものと推定される。

なお、同機が右に横転したことについては、横方向の重心がやや右寄りであったこと及び機体が接地した地点に、概ね北東方向へ上り約3°、南東方向へ下り約2°の緩傾斜があったことが関与した可能性が考えられる。

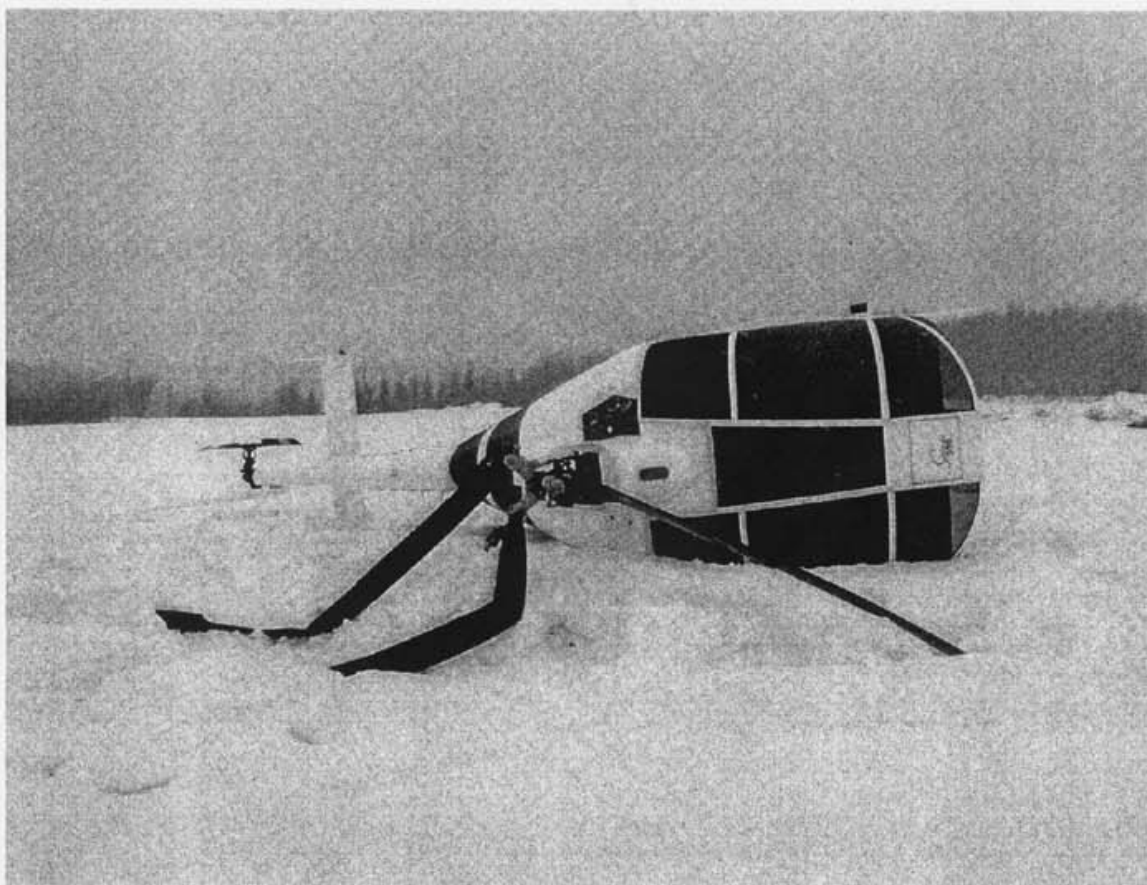
写真2 メイン・ローター一部破損状況

| (1) メイン・ローター部 | ローター・ブレード3枚変形及びハブ破損 |

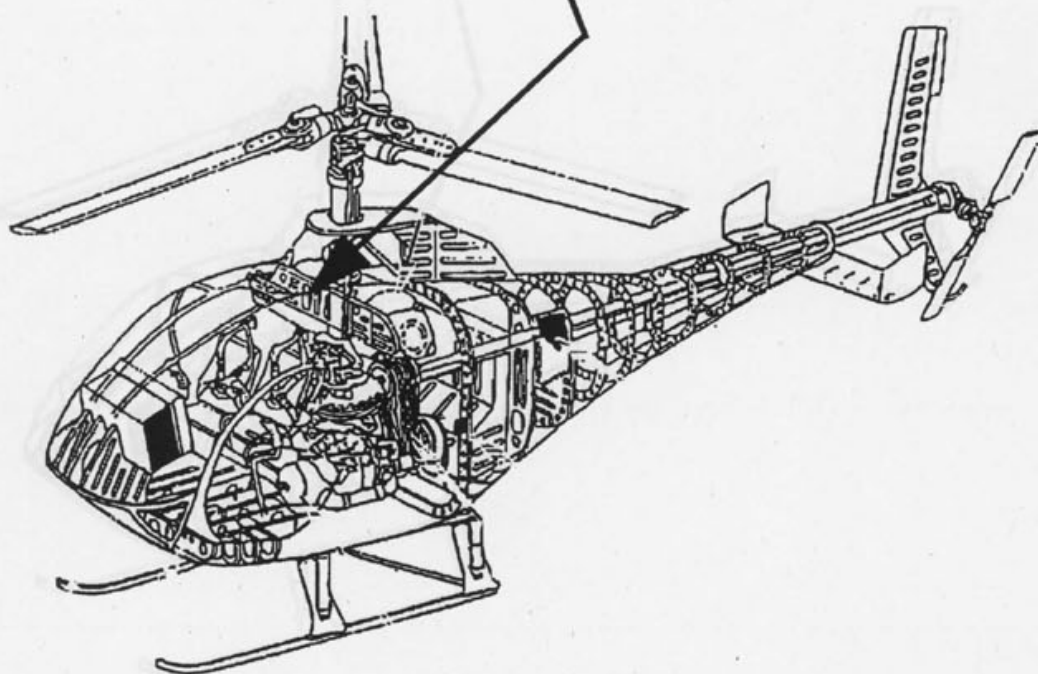
写真3 構造部破損状況-1

| (2) 胴体上部構造(メイン・ローター・マスト機体支持部) | メイン・ローター・マスト後方サポート・チューブの機体取り付け構造部及び同マスト前方取り付け構造部損傷 |

メイン・ローター・マスト・サポート
前方取り付け構造部損傷
