所 属：個人所属  
型 式：ロビンソン式 R 2 2 B e t a 型（回転翼航空機）  
登録記号：J A 7 9 5 2  
発生場所：新潟県中頸城郡妙高高原町  
発生日時：平成 1 3 年 5 月 2 7 日 0 8 時 5 7 分ごろ

### 1.1 航空事故の概要

J A 7 9 5 2 は、平成 1 3 年 5 月 2 7 日（日）、慣熟飛行等のため、機長ほか 1 名計 2 名が搭乗し、新潟県中頸城郡妙高高原町大字毛祝坂付近を飛行中、雲中飛行となり、不時着の際、0 8 時 5 7 分ごろ、樹木に接触して転覆し、機体を損傷した。

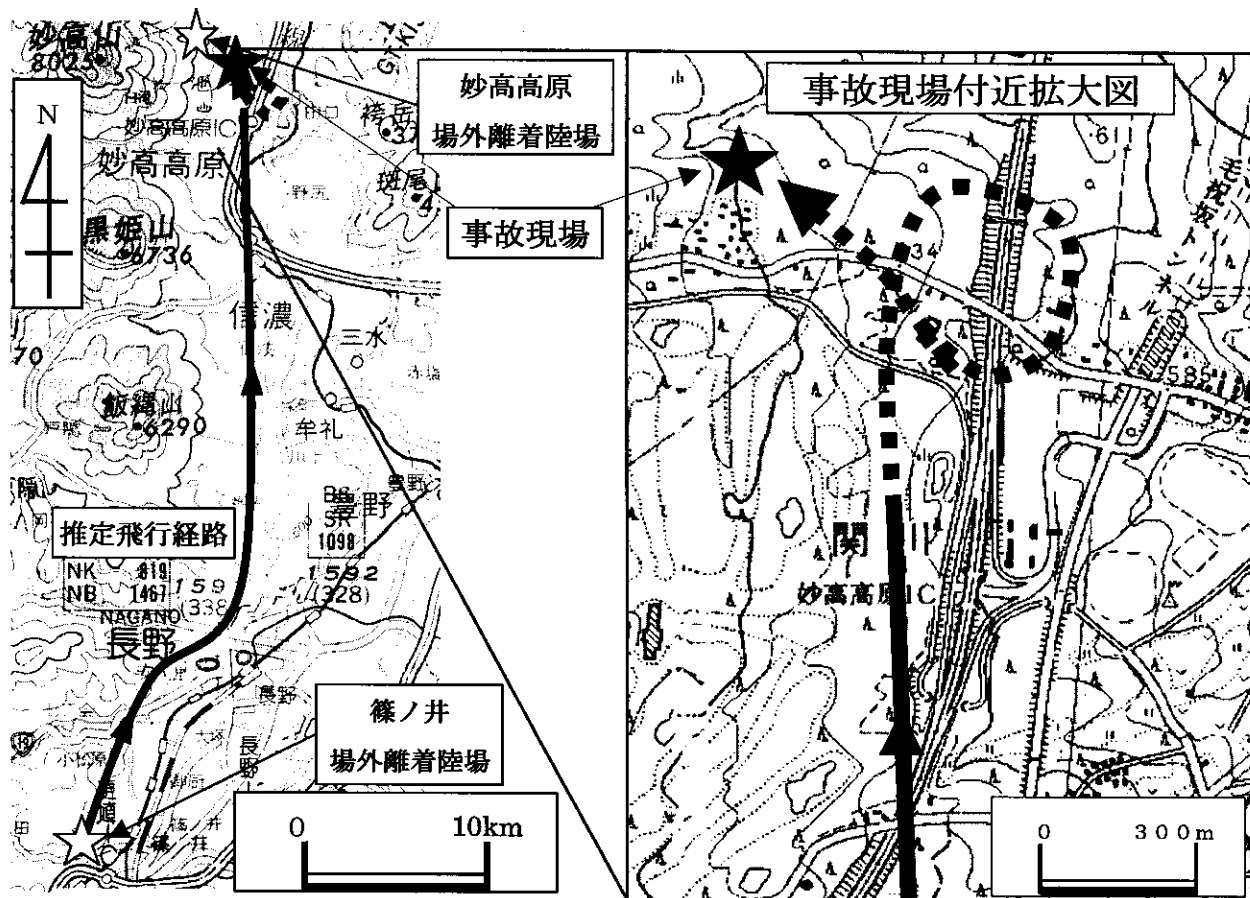
付図1 推定飛行経路

離陸後、目的地の約8km手前にある信濃町インターチェンジ上空で、目的地周辺の気象状況が悪化しているのに気づいた同乗者が「引き返そう。」と提案したが、機長はもやはあるものの、妙高山山頂や、妙高インターチェンジが見えていたので「もう少し。」と言いながら更に北進を続けた。目的地の約3km手前にある妙高高原インターチェンジ付近上空で、次第に雲が増えてきたので速度を落としながら前進していると、突然雲中飛行となった。

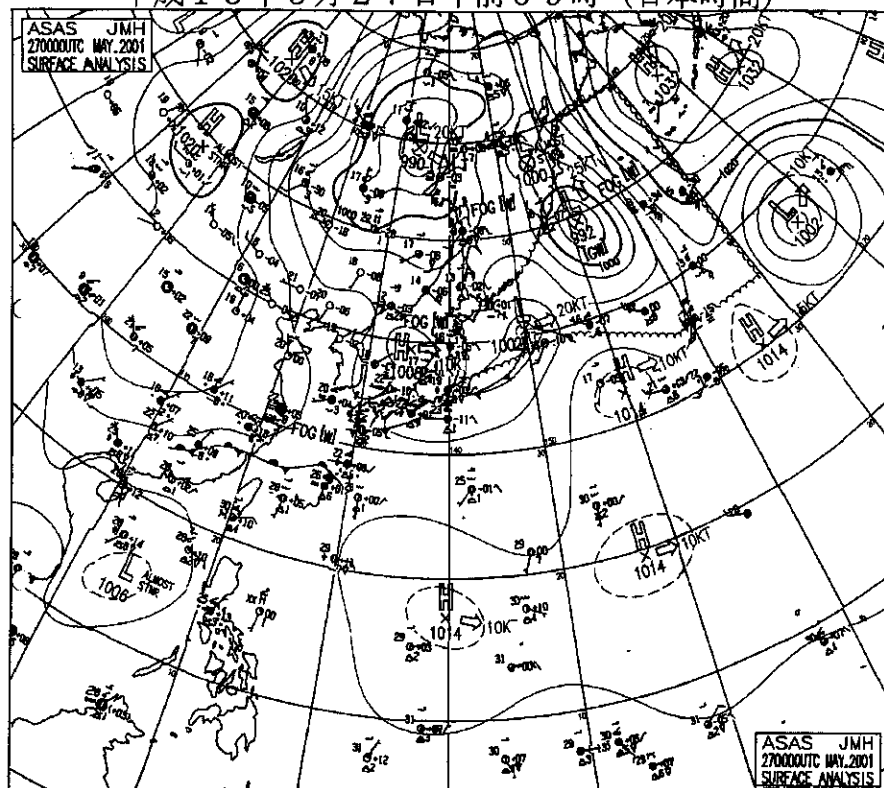
付図2 地上天気図

天気 霧、風 なし、視程 不良

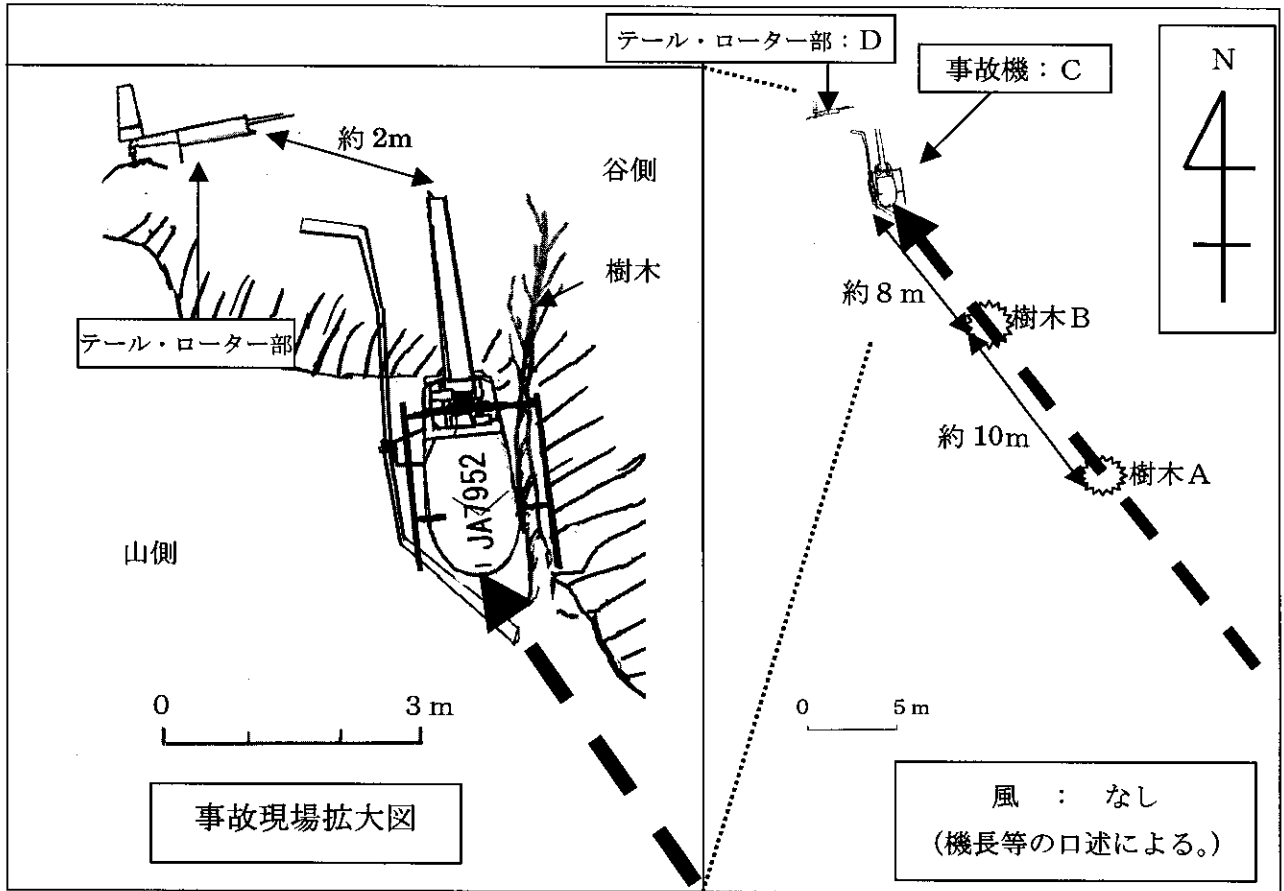
付図3 事故現場見取図

主な部分の損壊状況は、次のとおりであり、いずれも樹木に引っかかりながら前転し、機体上部から到着した間に生じたものと認められた。

- (1) 事故現場は、妙高山山麓にある妙高高原場外離着陸場から南南東約 2.4 kmに位置する標高約 640 mの雑木林内の傾斜地であった。
- (2) 機体から南東約 18 mに位置する高さ約 13 mの樹木頭頂部付近、南東約 8 mに位置する高さ約 6 mの樹木頭頂部付近、及び南約 6 mに位置する樹木側面の高さ約 5.5 m付近には、機体又はメイン・ローター・ブレード等により削られたと推定される痕跡があった。地面には同ブレードによる痕跡は無かった。
- (3) 同機は、機首方位を約 174°に向けて転覆していた。また同機は、右スキッド付近を樹木に支えられ、谷側に転落するのを免れていた。
- (4) テール・コーンは、同末端から機体側へ約 1.4 mの位置で破断し、機体から北北西約 2 mの位置において木に引っかかっていた。テール・ドライブシャフトは、ねじ切れていた。
- (5) 燃料タンクは空になっており、周囲で燃料臭がした。調査の結果、ベント孔から燃料が流失したものと推定された。
- (6) マスタースイッチはオフ位置であったが、ミックスチャー・コントロールはフル・リッチのままであった。

3.4 なお、樹木に残された痕跡及び機体の転覆状況から、同機は、着陸しようとして草地と思われる地点に不時着を試みたが、同地点が樹木の頭頂部であったため、樹木に引っかかって空中で前転し、転覆した状態で地面に落着いたものと推定される。

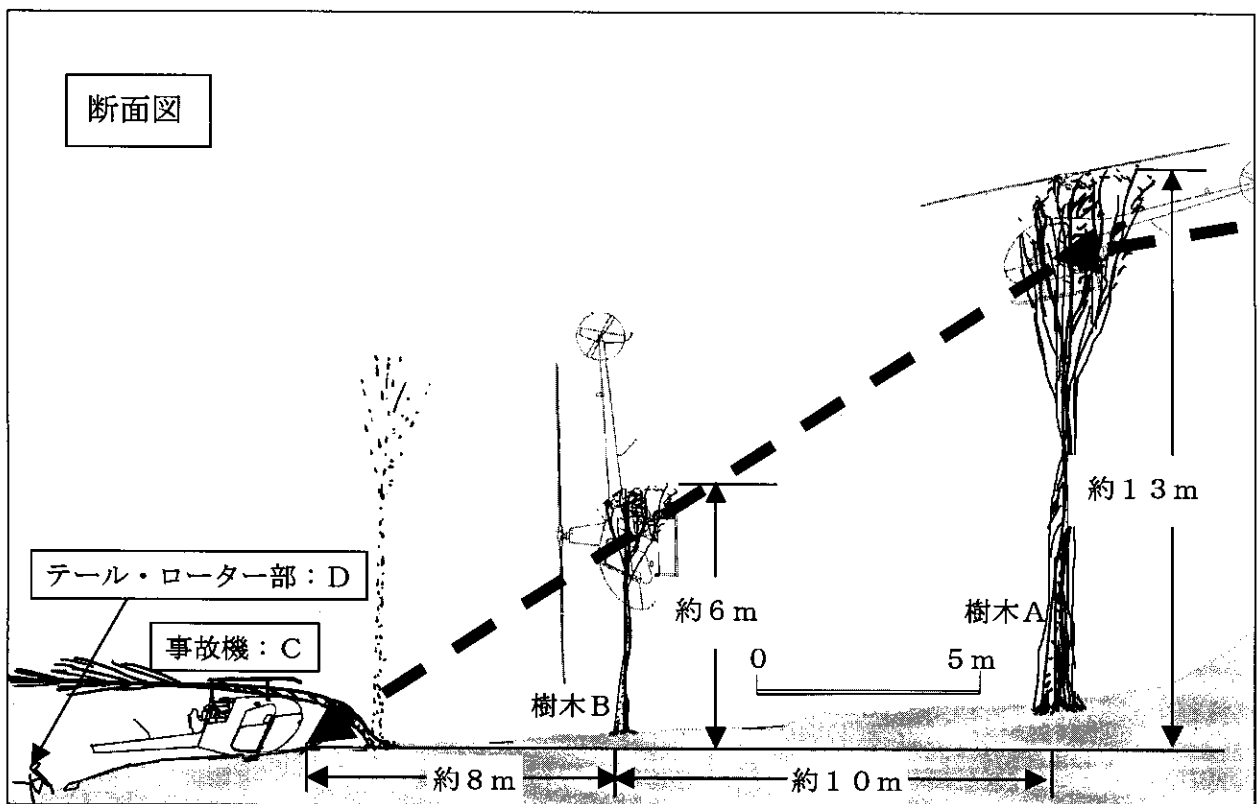
付図4 推定経路

機長は、直ちに180度右旋回をして雲から離脱しようとしたが、飛行してきた経路は、雲に覆われて真っ黒となっていた。そして、機長は、飛行姿勢が判らなくなるとともに、気分が突然悪くなったので、空間識失調に陥ったと思い、このまま操縦を続けることは困難と判断した。

このため機長は、不時着を決意し、降下を開始した。高圧線の鉄塔が現れたが、これは回避した。

その直後、着陸に適した草地と思われる地点が雲間から見えたので、機長は、当該地点に着陸しようとして降下し、フレアーを少しかけた。この時の速度は約15ktから30ktの間で、降下率は300ft/min程度であったと思う。

突然「バサバサ」という音とともに機体が樹木に引っかかり、背負い投げを受けたように機体が空中で前転し、機体上部を下にして落着した。草地と思った地点は樹木の頭頂部であった。

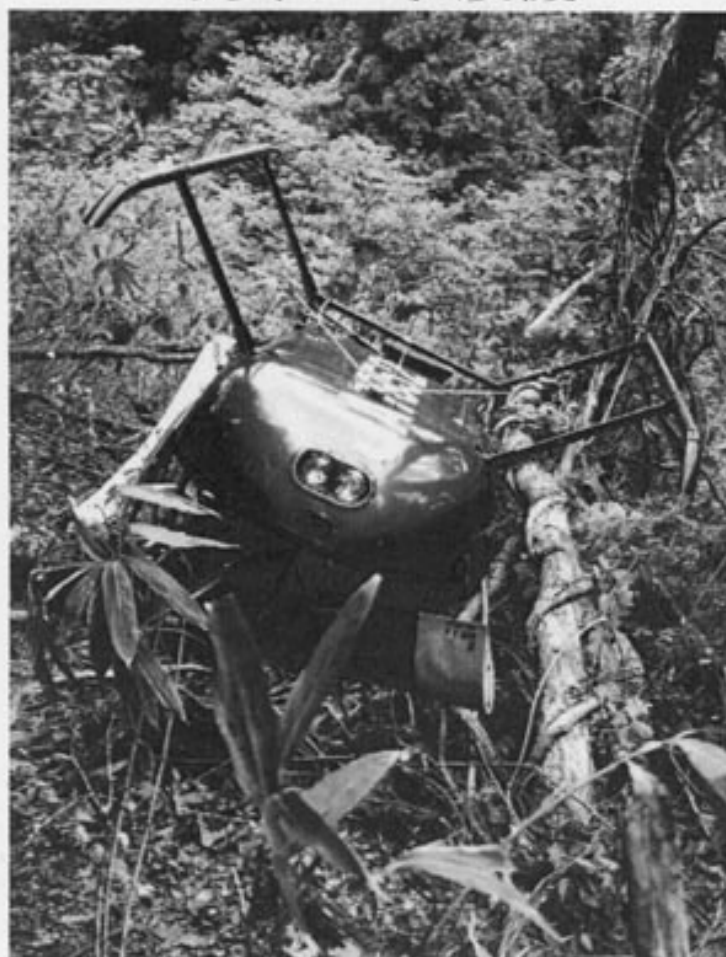
写真2 事故機

| (1) メイン・ローター・ブレード | 湾曲 |
| (2) メイン・ローター・マスト | 折損 |
| (3) テール・コーン | 破断 |
| (4) テール・ローター・ブレード | 変形（一枚は先端付近破断） |
| (5) 胴体部 | 損傷（右側ドア脱落） |
| (6) 風防 | 亀裂 |
