航空事故調査報告書
個人所属
エンストロム式 280FX 型 JA7762
三重県四日市市山田町
平成 13 年 3 月 16 日

平成 13 年 10 月 10 日

航空・鉄道事故調査委員会(航空部会) 議決

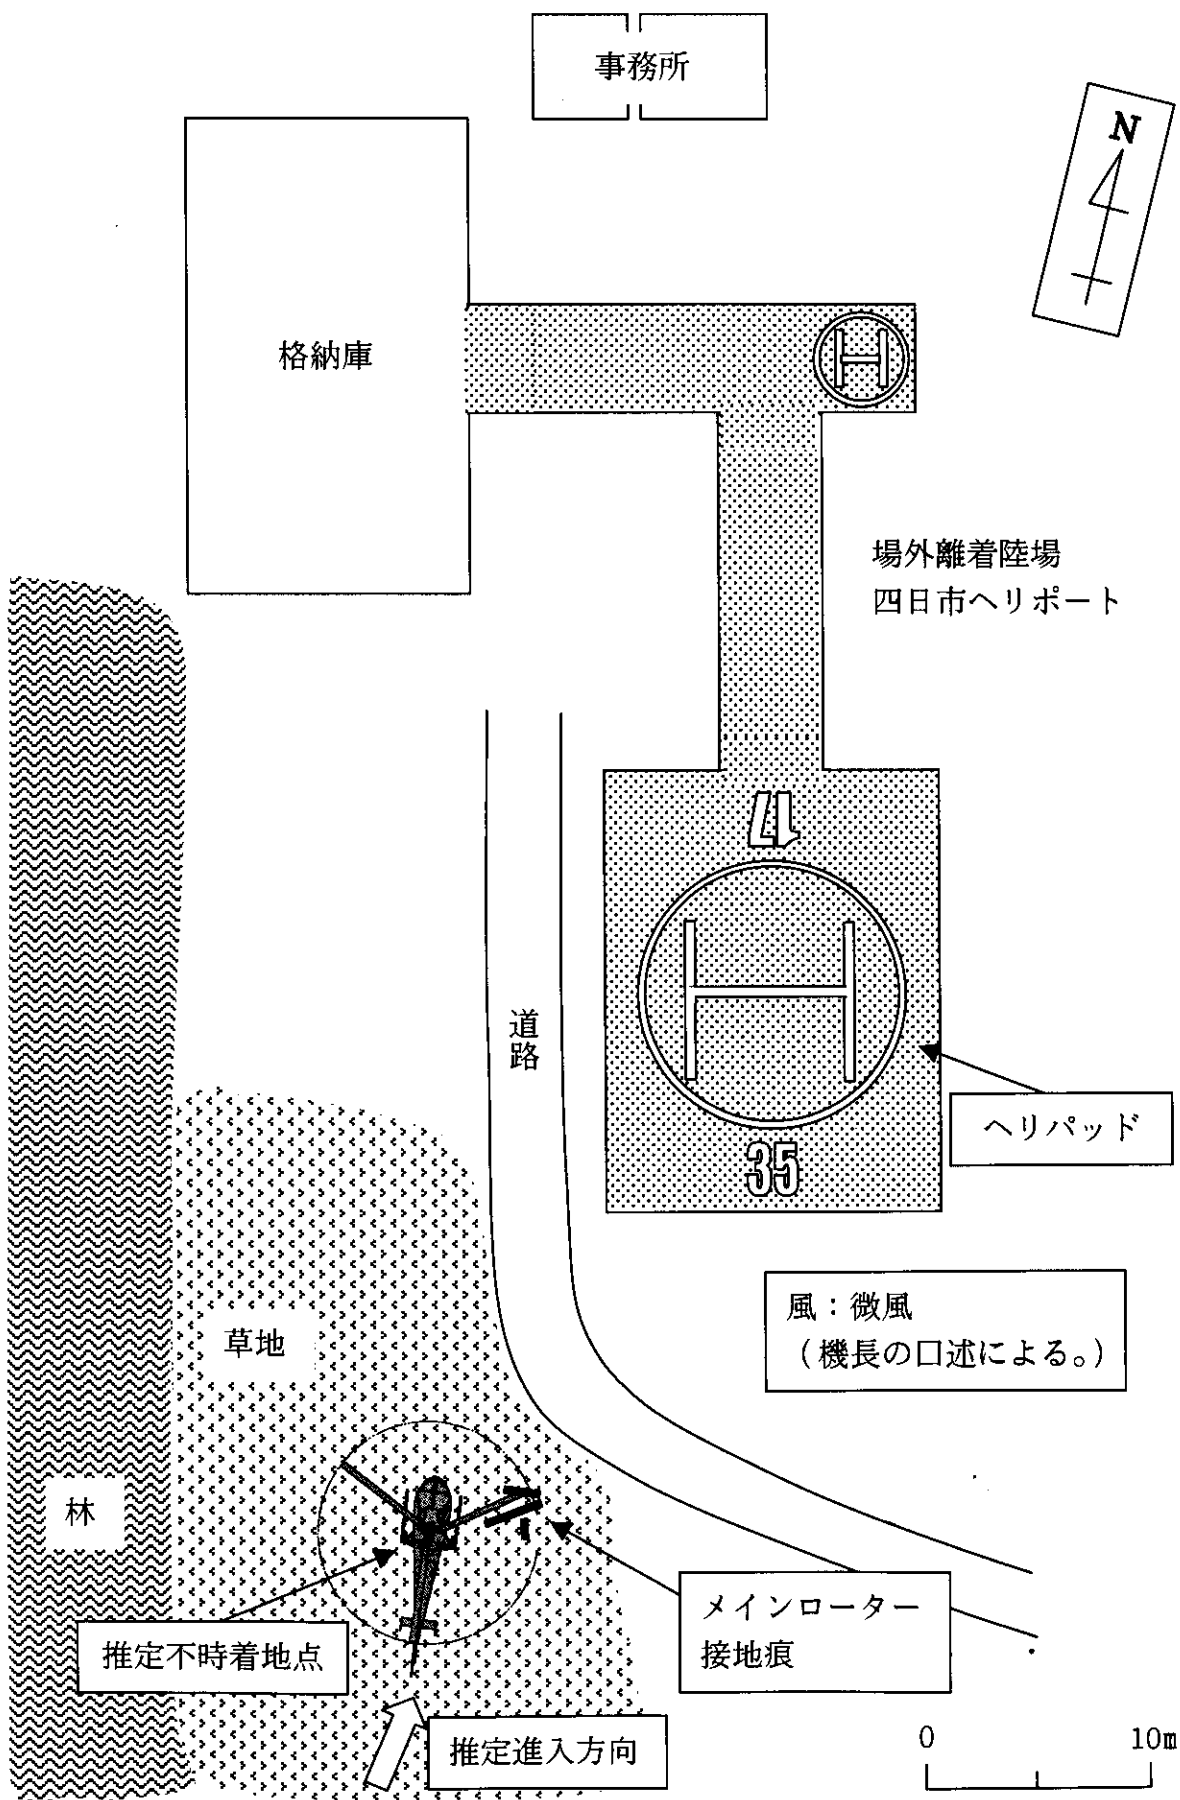
付図2 事故現場見取図

事故が起きた時の様子は目撃していないが、ドスンと大きな音がしたので、何かなと思って外を見たら、機体は着地しており、既に、機長は機外に出ていた。事故発生地点は、三重県四日市市山田町字西尾山5062-1同ヘリポートのヘリパッドから南南西約15mの雑草地で、事故発生時刻は、13時30分ごろであった。(付図1、2及び写真1参照)

事故現場は、枯れ草に覆われた平地で、同機のメイン・ローター・ブレードが地面を削った跡があった。その削られた跡は、幅30～50cmで、長さ約1m、約2m及び約3mのものが計3箇所あり、それらはほぼ同じ所にあった。また、枯れ草の中には、テール・ローター・ブレード及び同ガードが当たったと思われるわずかな草の凹みがあった。地面は固く、スキッドが当たった痕跡は判別できなかった。
(付図2及び写真2参照)
