所 属：株式会社エースヘリコプター
型 式：ベル式206B型（回転翼航空機）
登録記号：JA9868
発生場所：福島県田村郡小野町
発生日時：平成13年6月21日 05時55分ごろ

1.1 航空事故の概要

JA9868は、平成13年6月21日（木）、05時32分ごろ、農薬散布のため、機長だけが搭乗し、小野町小野新町駐車場場外離着陸場（以下、「場外離着陸場」という。）から離陸した。その後、農薬散布を実施中、05時55分ごろ、高圧送電線（以下、「送電線」という。）を引っ掛け、水田脇に墜落した。

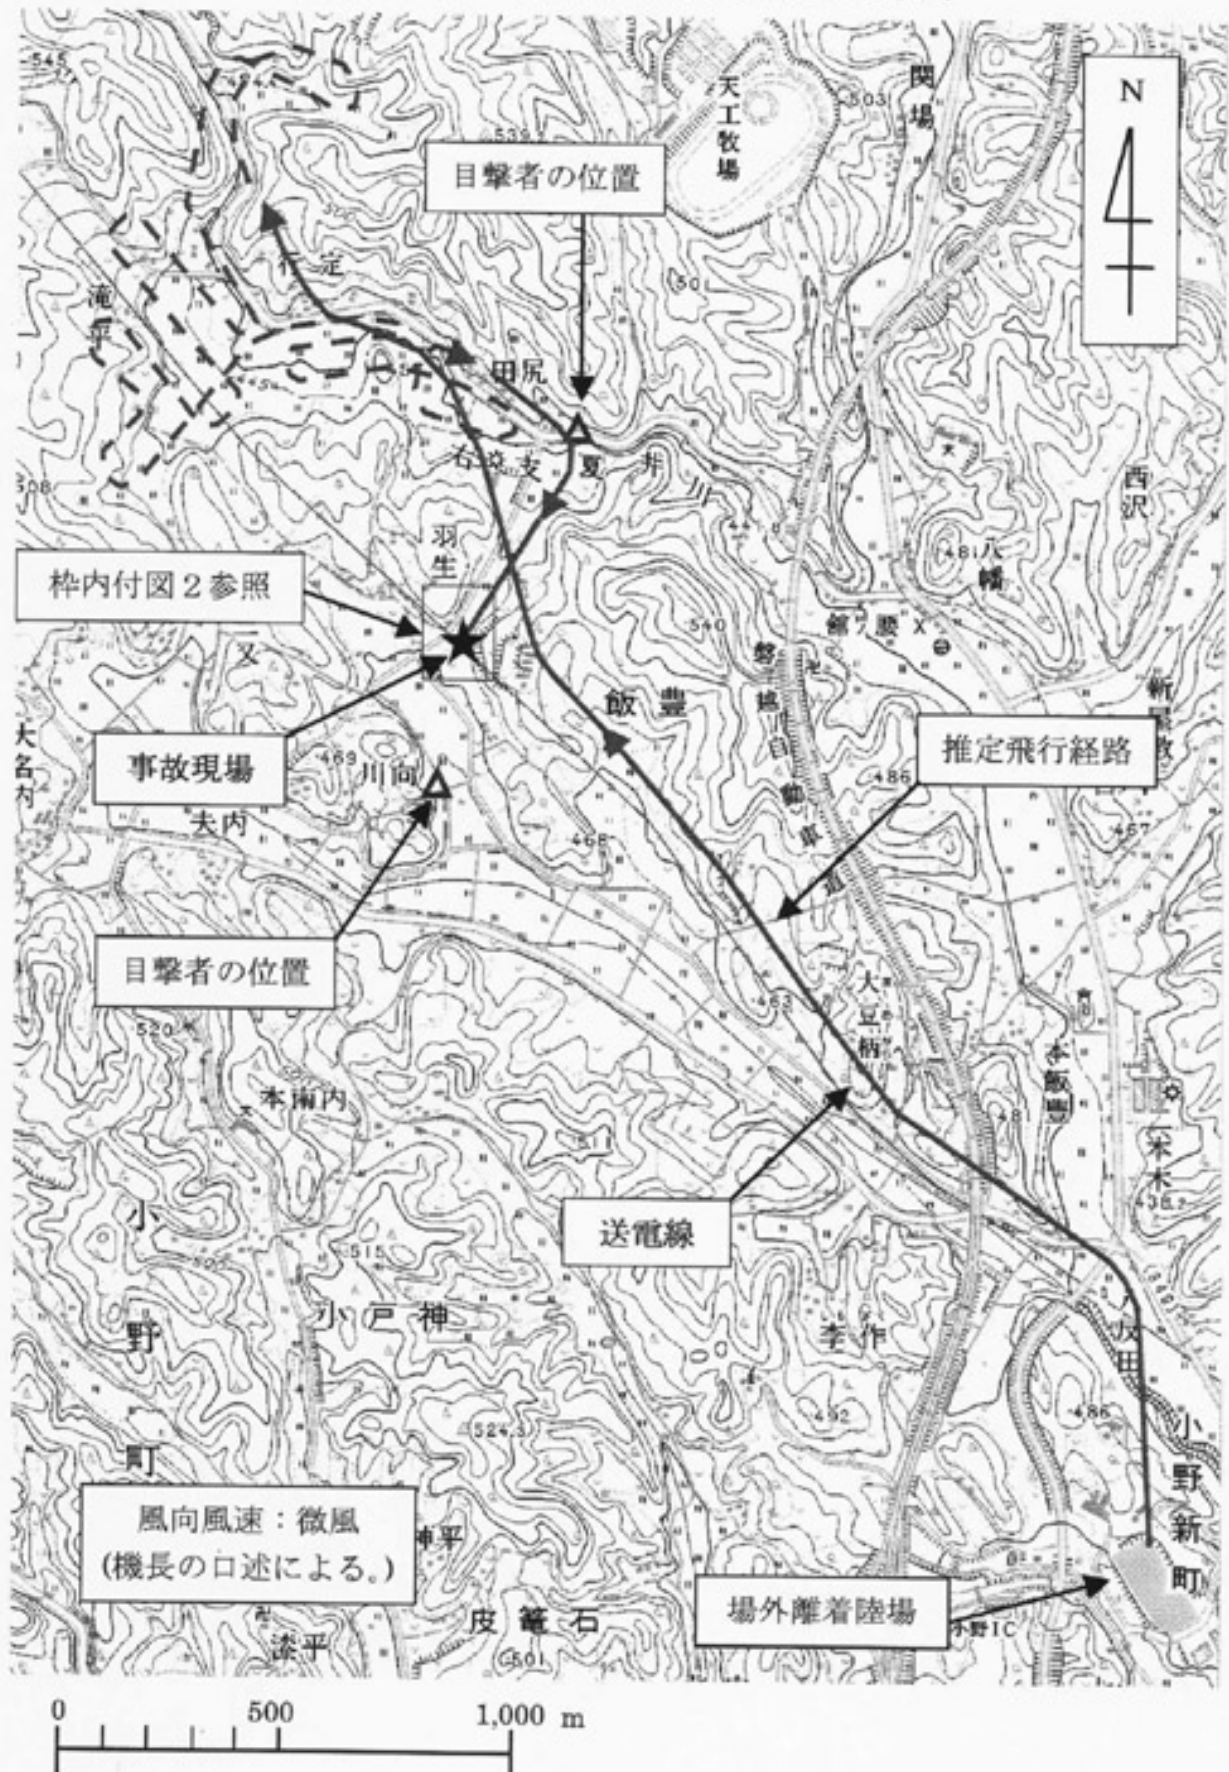
付図1 推定飛行経路図

西に進み、定められた水田に散布を開始した。散布高度は地上17～18m、速度約40kt弱、であった。1回目の散布の終わりごろ、送電線を見て、約100m手前からゆっくり上昇して越えたが、この送電線は20mくらいの高さだと思っていた。そして、20ktくらいで右旋回をしながらUターンを行い、再度、散布エリアを見て左旋回を始めた直後に機体が前のめりになった。テールが当たったと感じ、反射的にサイクリック・スティックを手前に引いたが、まだ機首が下がるので再度引いた。次にコレクティブ・ピッチ・レバーを引いたと思う。機体が落ちる前、右後方に、畑の黒いビニールが見えていたが、後は何も覚えておらず、気がついた時は救急車の中だった。

3.2 調査の結果、同機の前方クロスチューブ左側に送電線による擦過痕があったこと、及び、その周辺に付着した緑青が認められたことから、同機は、同クロスチューブを送電線の最上線に引っかけたものと推定される。機長は、送電線の最上線を越えて右旋回し、再度散布エリアを見て左旋回を始めた際、散布エリアに気を取られ、同機のスキッドと同線との間隔を十分取らず、前方クロスチューブ左側を同線に引っかけたものと推定される。同機が同線に引っかかった時、機体が前のめりになり、機長は、機首を上げようと反射的にサイクリック・スティックを手前に引いたものと推定される。反射的にサイクリック・スティックが引かれた際、メイン・ローター・ブレードの回転面は、同機の進行方向に引かれていた送電線の引き戻しと相まって、急激に機体後方側に傾き、そのブレードによって、同機のテール・ブームの水平安定板のところが切断され、次にオイル・クーラー及びエンジンが叩かれ、これらが脱落したものと推定される。メイン・ローター・ブレードがエンジンを叩いた時、メイン・ローター・マストがハブのところでねじ切れ、同ブレード及びハブは、同マストから分離し、落下したものと推定される。メイン・ローター・ブレードが落下する際、送電線の1番線及び2番線に接触し、同線をショートさせたものと推定される。その後、同機は、引っかけた送電線から外れ、そのほぼ直下の水田脇に墜落したものと推定される。

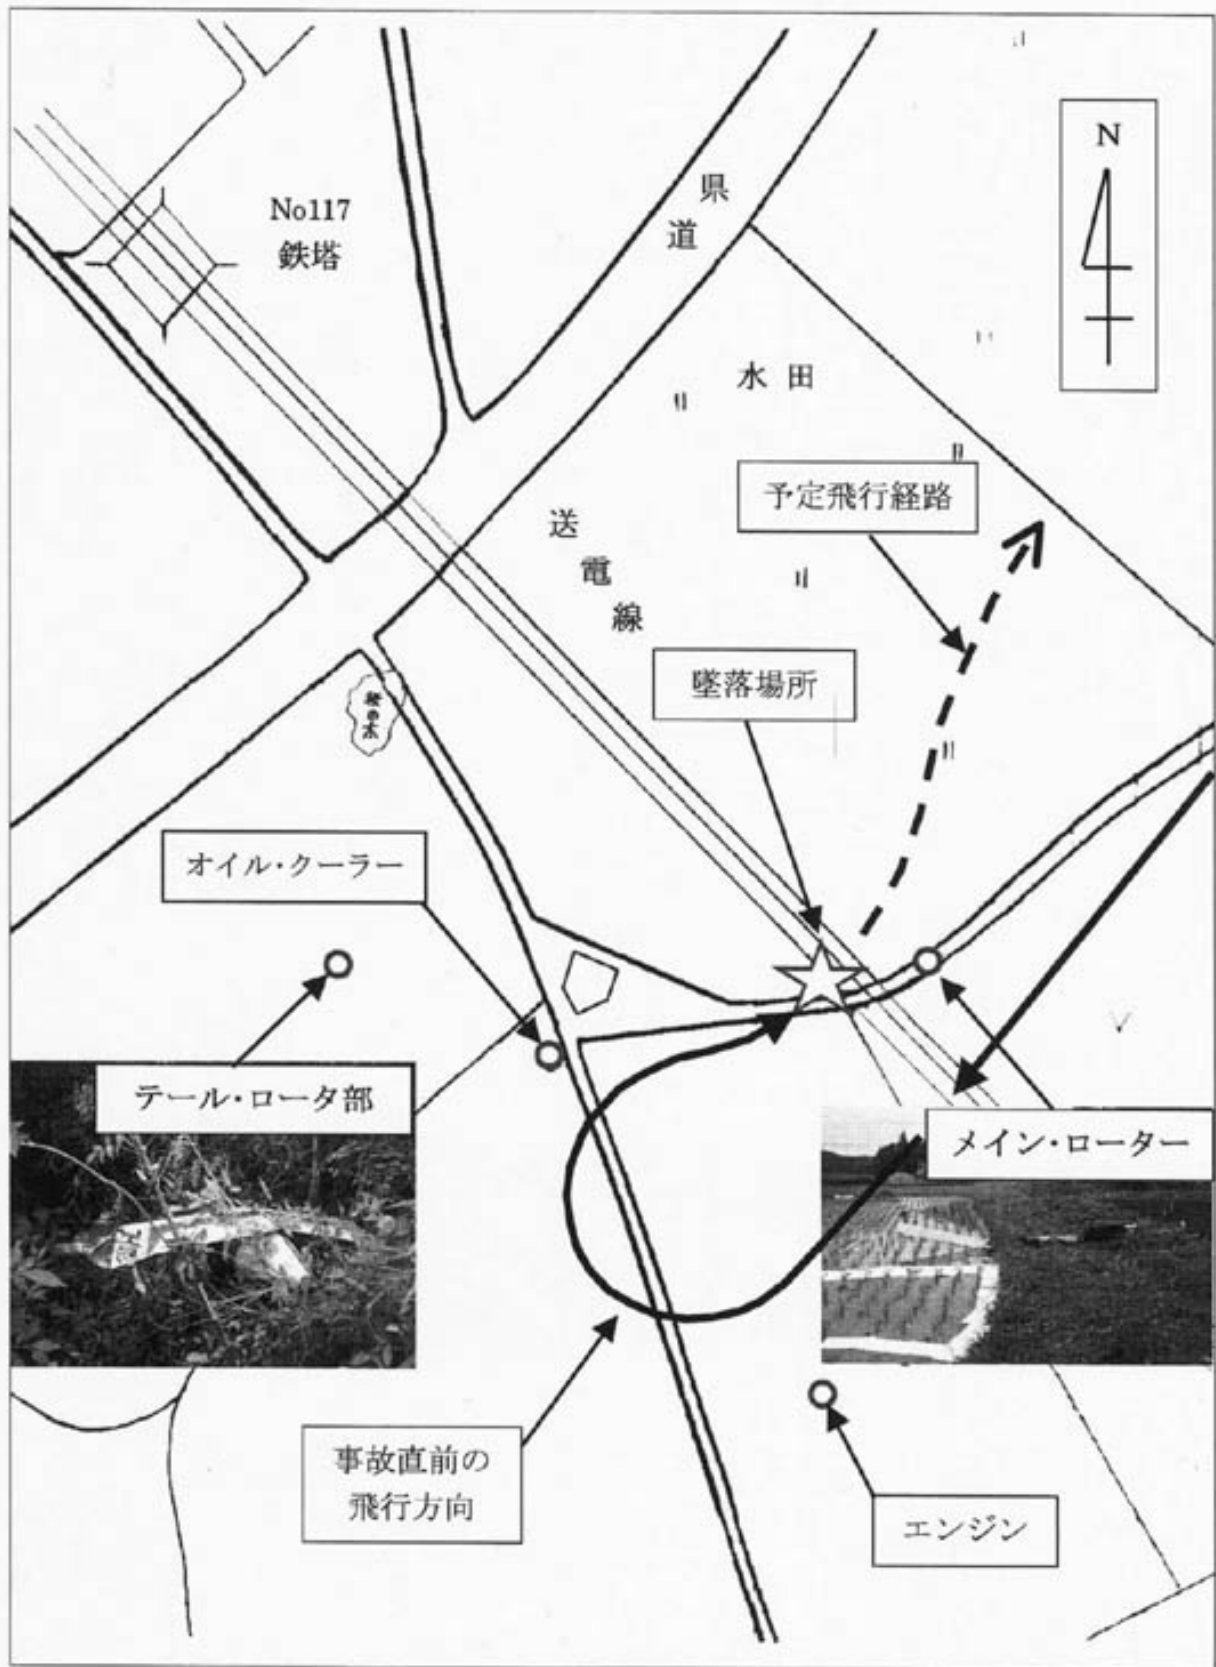
付図2 事故現場見取図

事故現場は、福島県田村郡小野町大字飯豊羽生地内の水田脇で、同機は、ほぼ裏返しの状態で、機首を上、破壊したカーゴ部を下にして、墜落していた。その直上には、東北電力(株)の66,000Vの送電線が通っていた。送電線は小野町線と呼ばれ、同機が引っかけた位置は、鉄塔No.117と118の間で、鉄塔No.117から約70m、鉄塔No.118から約100mのところであった。同機が引っかけた個所の送電線は、最上線(GND線)で、擦過した跡に緑青が約3mにわたってはげ、銅線の光沢が認められた。また、その線の下を通っている1番線及び2番線にも約3mの軽い擦過痕があった。これら3本の送電線の地上高は、最上線が約25m、1番線が約23m、2番線が約20mであった。

また、墜落場所の周辺には同機の残骸が散乱しており、墜落場所にある胴体部の場所を中心として、メイン・ローター・ブレードが東約9mに、エンジンが南約25mに、オイル・クーラーが西南西約20mに、テール・ローター部が西約30mに、それぞれ落ちていた。

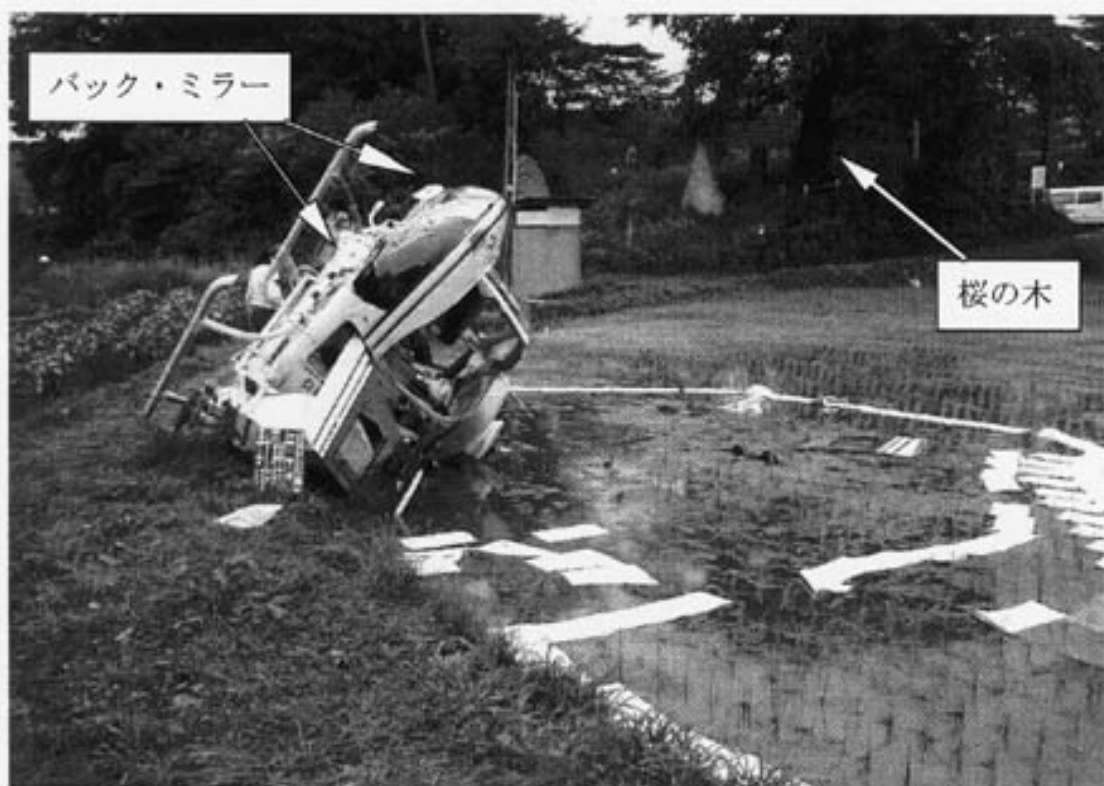
写真1 事故機

- (1) 胴体
 - ・ エンジン及びオイル・クーラーが脱落していた。
 - ・ カargo・ルームが破損し、キャビンが歪み、風防が飛散していた。
 - ・ 下部風防下のバックミラーに送電線の擦過痕があった。
- (2) テール・ブーム
 - ・ 胴体取り付け部から水平安定板まで破断し、原形を留めていなかった。同後部は、水平安定板の所で切断し、分離していた。
- (3) メイン・ローター
 - ・ マストがハブの所でねじ切れていた。
 - ・ 2枚のブレードの一方には、高圧電流のショートした跡があった。
 - ・ 両ブレードは、多数の擦過痕及び打痕があり、ハブ中心を基点として約1.4 mの所から先端方向に約3.1 mの所までY字状に裂けていた。
- (4) 着陸装置
 - ・ 前方クロスチューブ左側全体に送電線の擦過痕があり、その周囲には緑青が付着していた。

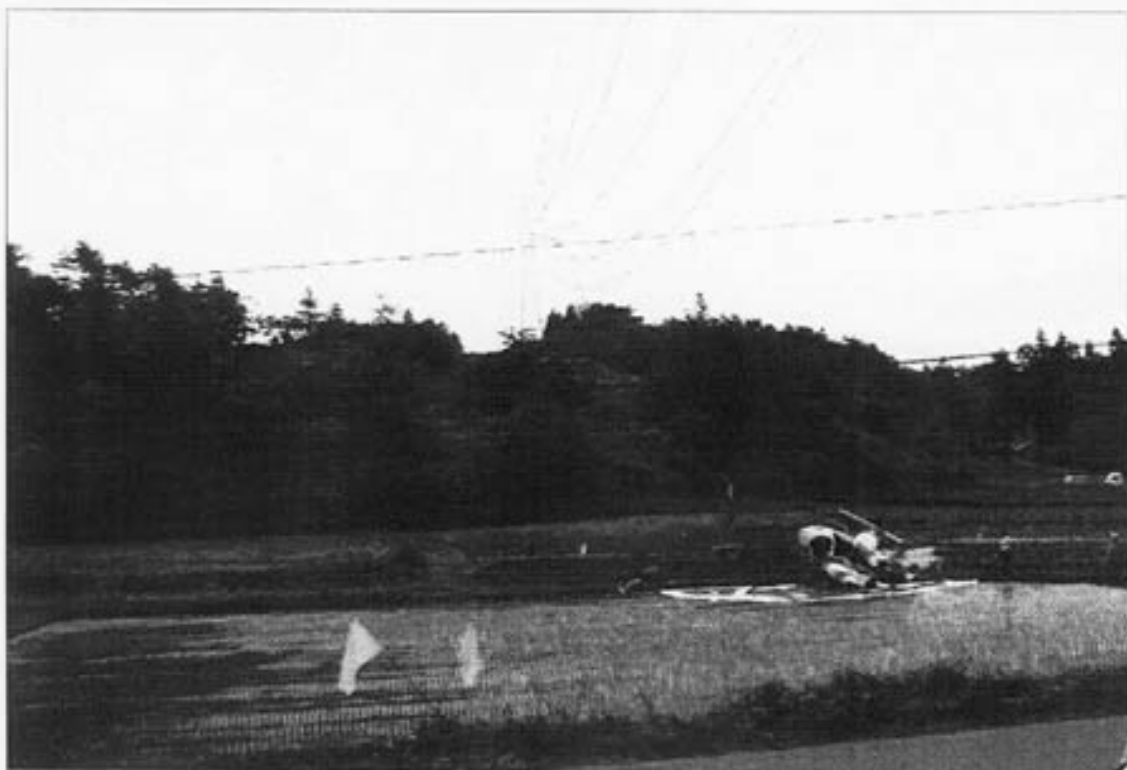
写真3 事故機と送電線

畑で作業をしていたところ、ヘリコプターの音がだんだん大きくなってきたのでヘリコプターの方向を見た。右から左に向けて飛行し、送電線を通り抜けたと思った瞬間に送電線の一本が山成りに上に引っ張り上げられ、ヘリコプターが落ちるのに合わせて送電線も弓なりに垂れ下がった。その時に火花が散ってヘリコプターの破片が四方に散らばった。

機長は、散布作業前に、散布区域内の障害物等について地上から調査しておく必要がある。特に、散布区域内に送電線がある等、作業に慎重を要する場合には、必ず事前の確認調査を行った上で作業計画を作り、作業の的確性、安全性を確保する必要がある。
