航空事故調査報告書

所 属：アビア航空株式会社所属
型 式：ロビンソン式 R 2 2 B e t a 型（回転翼航空機）
登録記号：J A 7 8 6 6
発生場所：北海道河東郡士幌町
発生日時：平成 1 3 年 1 0 月 1 0 日 1 3 時 3 0 分ごろ

平成 1 4 年 3 月 1 9 日

航空・鉄道事故調査委員会（航空部会）議決

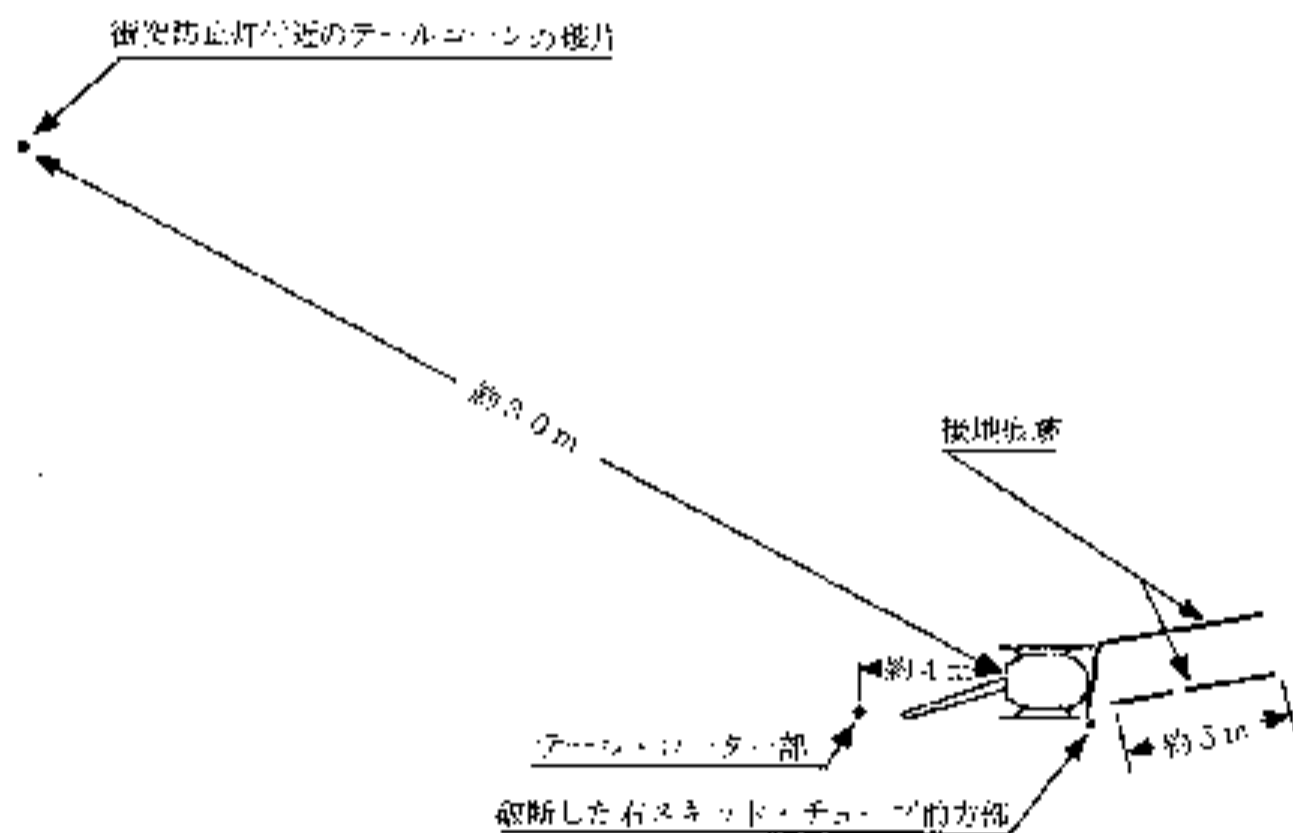
付図 2 現場見取図

事故現場は、上土幌ヘリポートの南南西約7kmの小麦畑で、約5cmの芽が出ている平坦地であった。

接地地点には、スキッドにより地上を滑走したことにより生じたと推定される東西方向約5mの接地痕があり、機体は、接地痕の終端付近において機首を進入方向とはほぼ反対方向の東に向け停止していた。

機体には、テールコーン左側中央に、メイン・ローター・ブレードによると推定される打痕があった。

テールコーンは、胴体取付部で胴体中心線に対し約20度右に変形し、後方の衝突防止灯付近及びテール・ローター前方の2箇所破断していた。

分離した衝突防止灯付近のテールコーンの破片が機体左約30度後方約30mに落下し、テール・ローター部が機体後方約4mに落下していた。

破断した右スキッド・チューブの前方部が、停止した機体の機首方向に対して右斜め前方に埋まっていた。

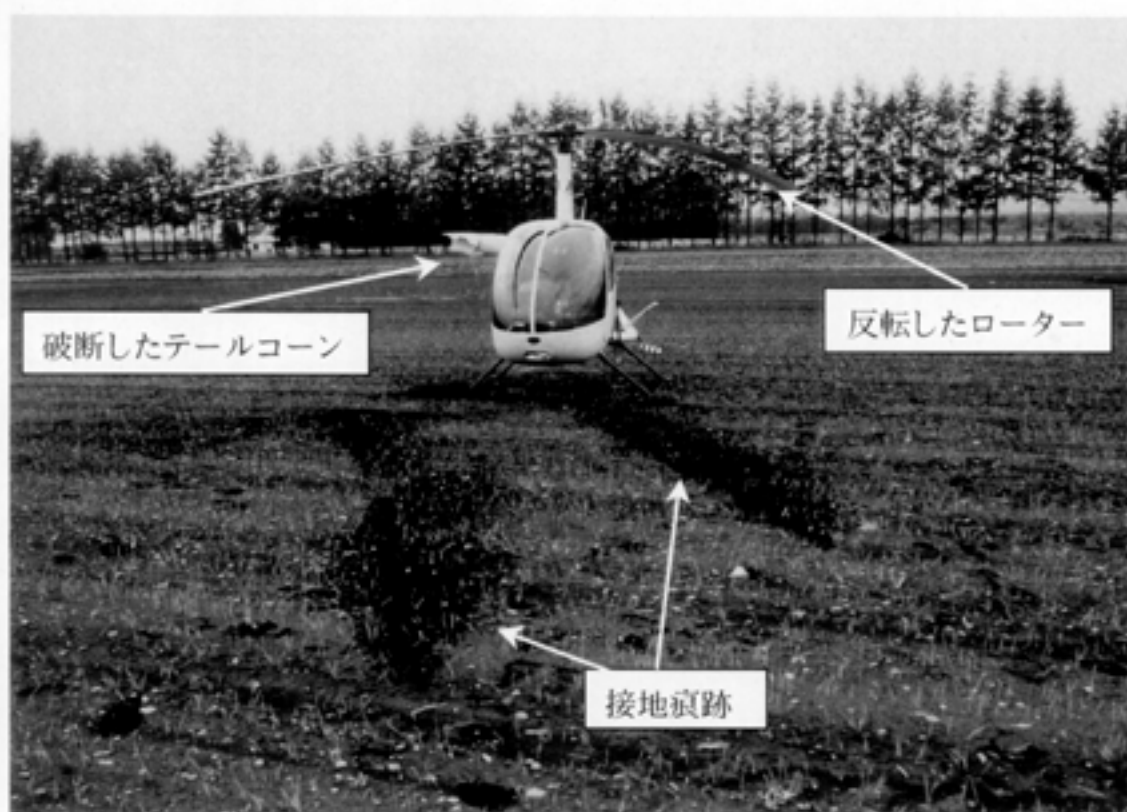
写真1 事故機（正面）

- (1) メイン・ローター部 ローター・ブレードが2枚共変形。
スワッシュ・プレート・フォークが破断。
- (2) テール・ローター部 ローター・ブレードが2枚共変形。
ギアボックスのブレード側フランジが破損。
- (3) テール・コーン 胴体取付部及び中央左側が変形。
衝突防止灯付近及びテール・ローター前方で破断。

(4) スキッド

右スキッド・チューブが右前ストラット
取付部で破断。

同機は、接地後地上を滑走し、右スキッドが地面に引っかかって前傾姿勢となった際、機体が回転するとともに、メイン・ローター・ブレードがテール・コーンと接触し、機体を損傷し、右スキッド・チューブを破断したものと推定される。
- 3.3 エンジンが停止したことについては、機長、試験官、及び整備士の口述及び事故後のエンジン調査の結果、エンジンに異常はなかったと推定されること、オートローション実施の際、スロットルを絞ったこと、キャブレター・ヒートを使用しなかったこと、及び当日の気象は、気温が低く湿度が高くキャブレター・アイスが発生し易い条件であったと推定されることから、キャブレター・アイスが発生したことによるものと推定される。
- 3.4 エンジン停止に気が付いた後、同機が降下を継続したのは、機長及び試験官の口述から、パワー・リカバリーができずに高度が低下したため、機長が、エンジンを再始動するより不時着するのが適切と判断したことによるものと推定される。
