国際航空輸送株式会社所属
セスナ式402B型 JA5232
に関する航空事故報告書

昭和52年9月8日

航空事故調査委員会議決（空委第40号）

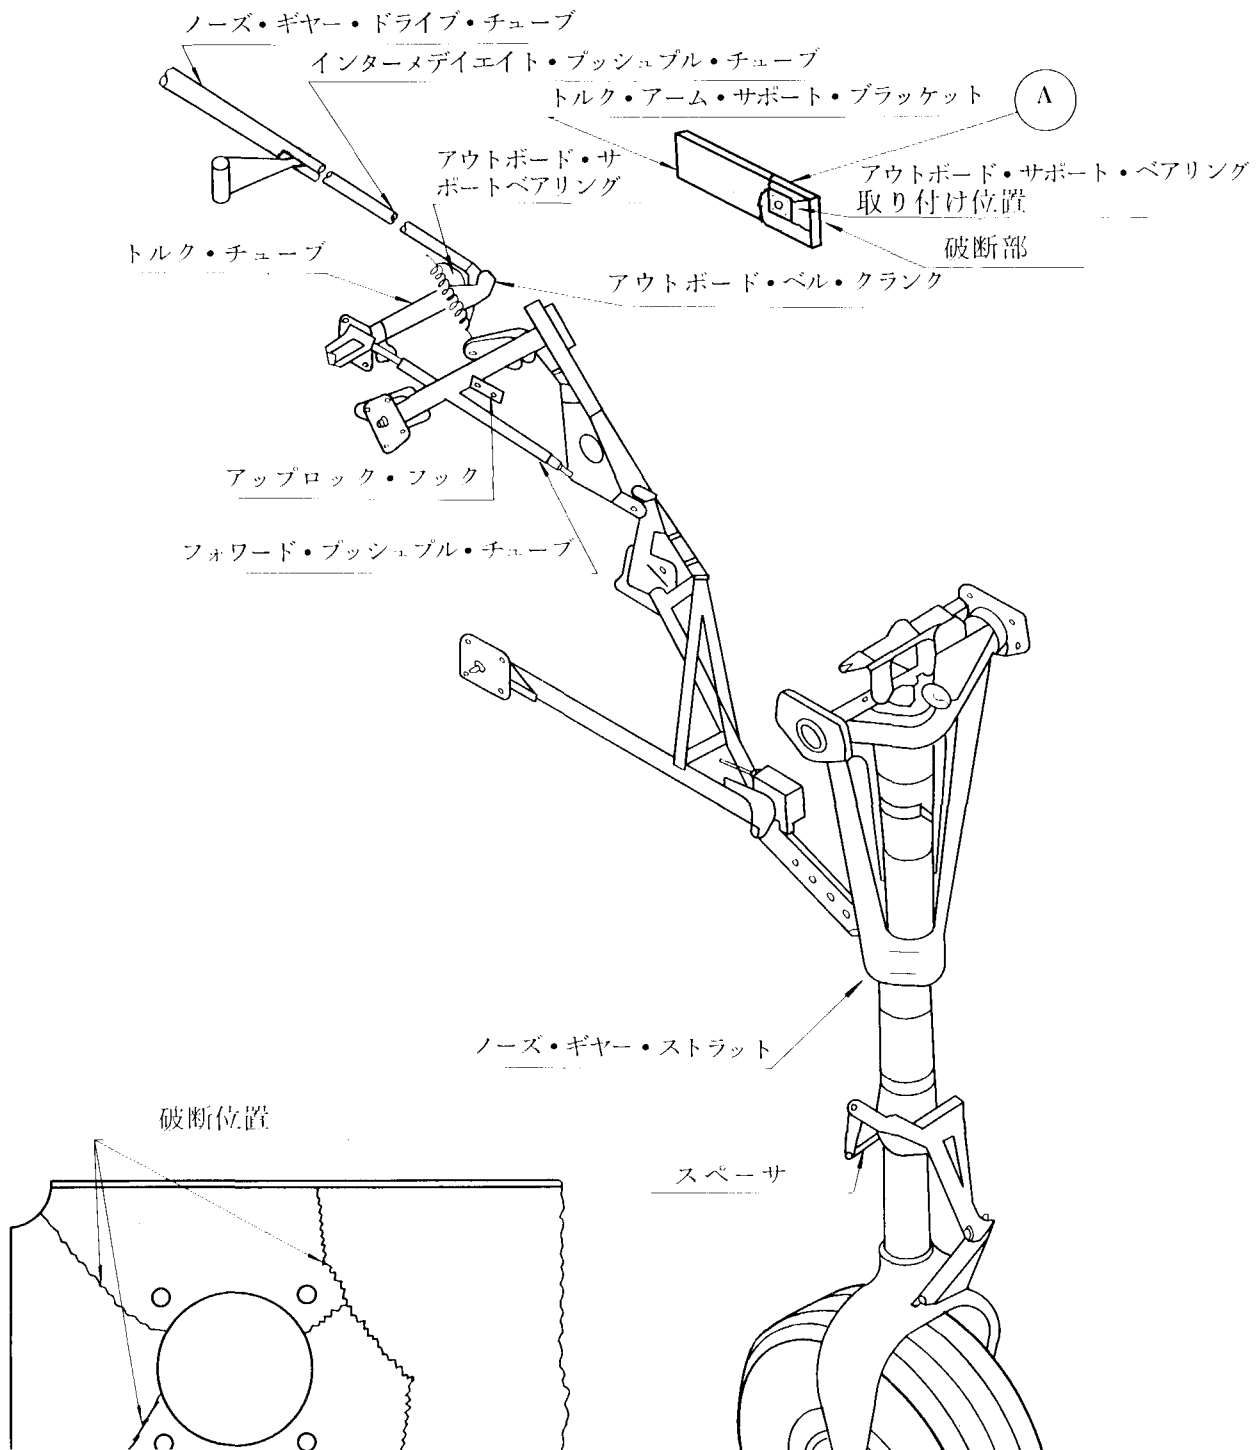
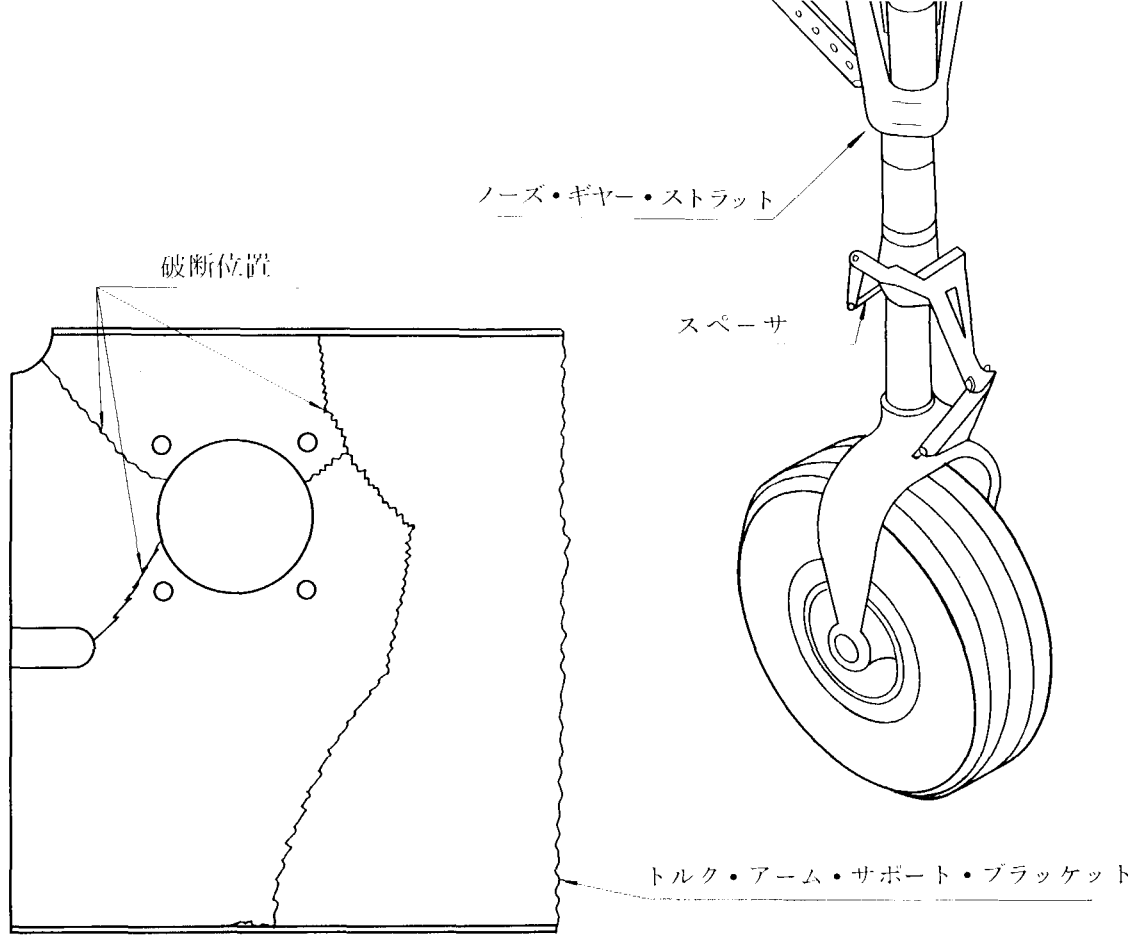
付 図

また脚下げを行った場合, 前脚のアップ・ロックがはずれた時点から約 3 サイクルの周期で, 大きな荷重変動が発生することが見出され, 約 2 秒間で減衰しているが, この荷重変動はブラケットの疲労に対して悪影響を及ぼしたものと推定される。(付図参照)

3.2.3 前脚のアウト・ボード・ベルクランクの取付部でトルク・アーム・サポート・ブラケットが完全に破断していた。

3. 2. 6 前脚作動時のインターメディアイト・プッシュプル・チューブに加わる圧縮及び引張り荷重は、試験及び研究の結果から前脚系統が正常に調整された時に加わる荷重より大きくなり、トルク・アーム・サポート・ブラケットが長期間にわたって前脚の作動により繰返し過大な荷重及び荷重変動をうけ、疲労破壊したものと推定される。
