日本飛行機株式会社所属
日飛ピラタス式B4-PC11AF型JA2274
に関する航空事故報告書

昭和56年12月9日

航空事故調査委員会議決（空委第58号）

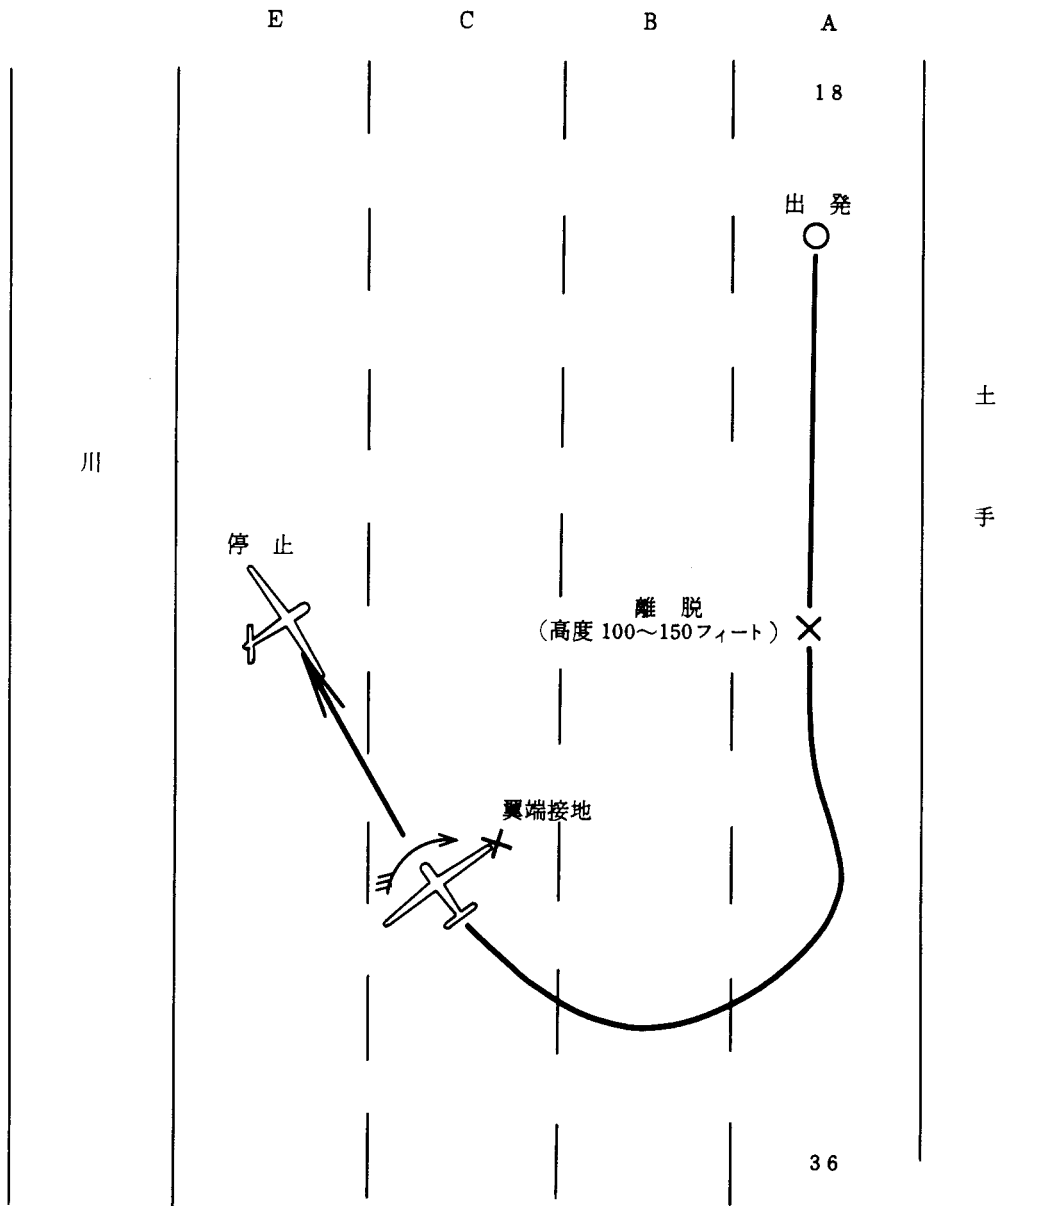
推定航跡及び事故現場図

その後、機長は、機首を押さえ数秒間直線滑空して速度 7 0 キロメートル/時にした後、機首を左に変えてから右旋回して滑走路 3 6 C へ着陸進入を始めた。同機は、4 0 ~ 4 5 度のバンクで約 1 5 0 度旋回し、滑走路 3 6 C 上に到達しバンクを戻しながら接地姿勢に入ったところ右翼端から接地した後、機首をほぼ 9 0 度右に変えて主輪が接地し、横向きのまま約 3 0 メートル滑って停止した（付図参照）。
