# 航空事故調査報告書

東邦航空株式会社所属

ヒューズ式269C型JA7581

宮城県登米郡石越町

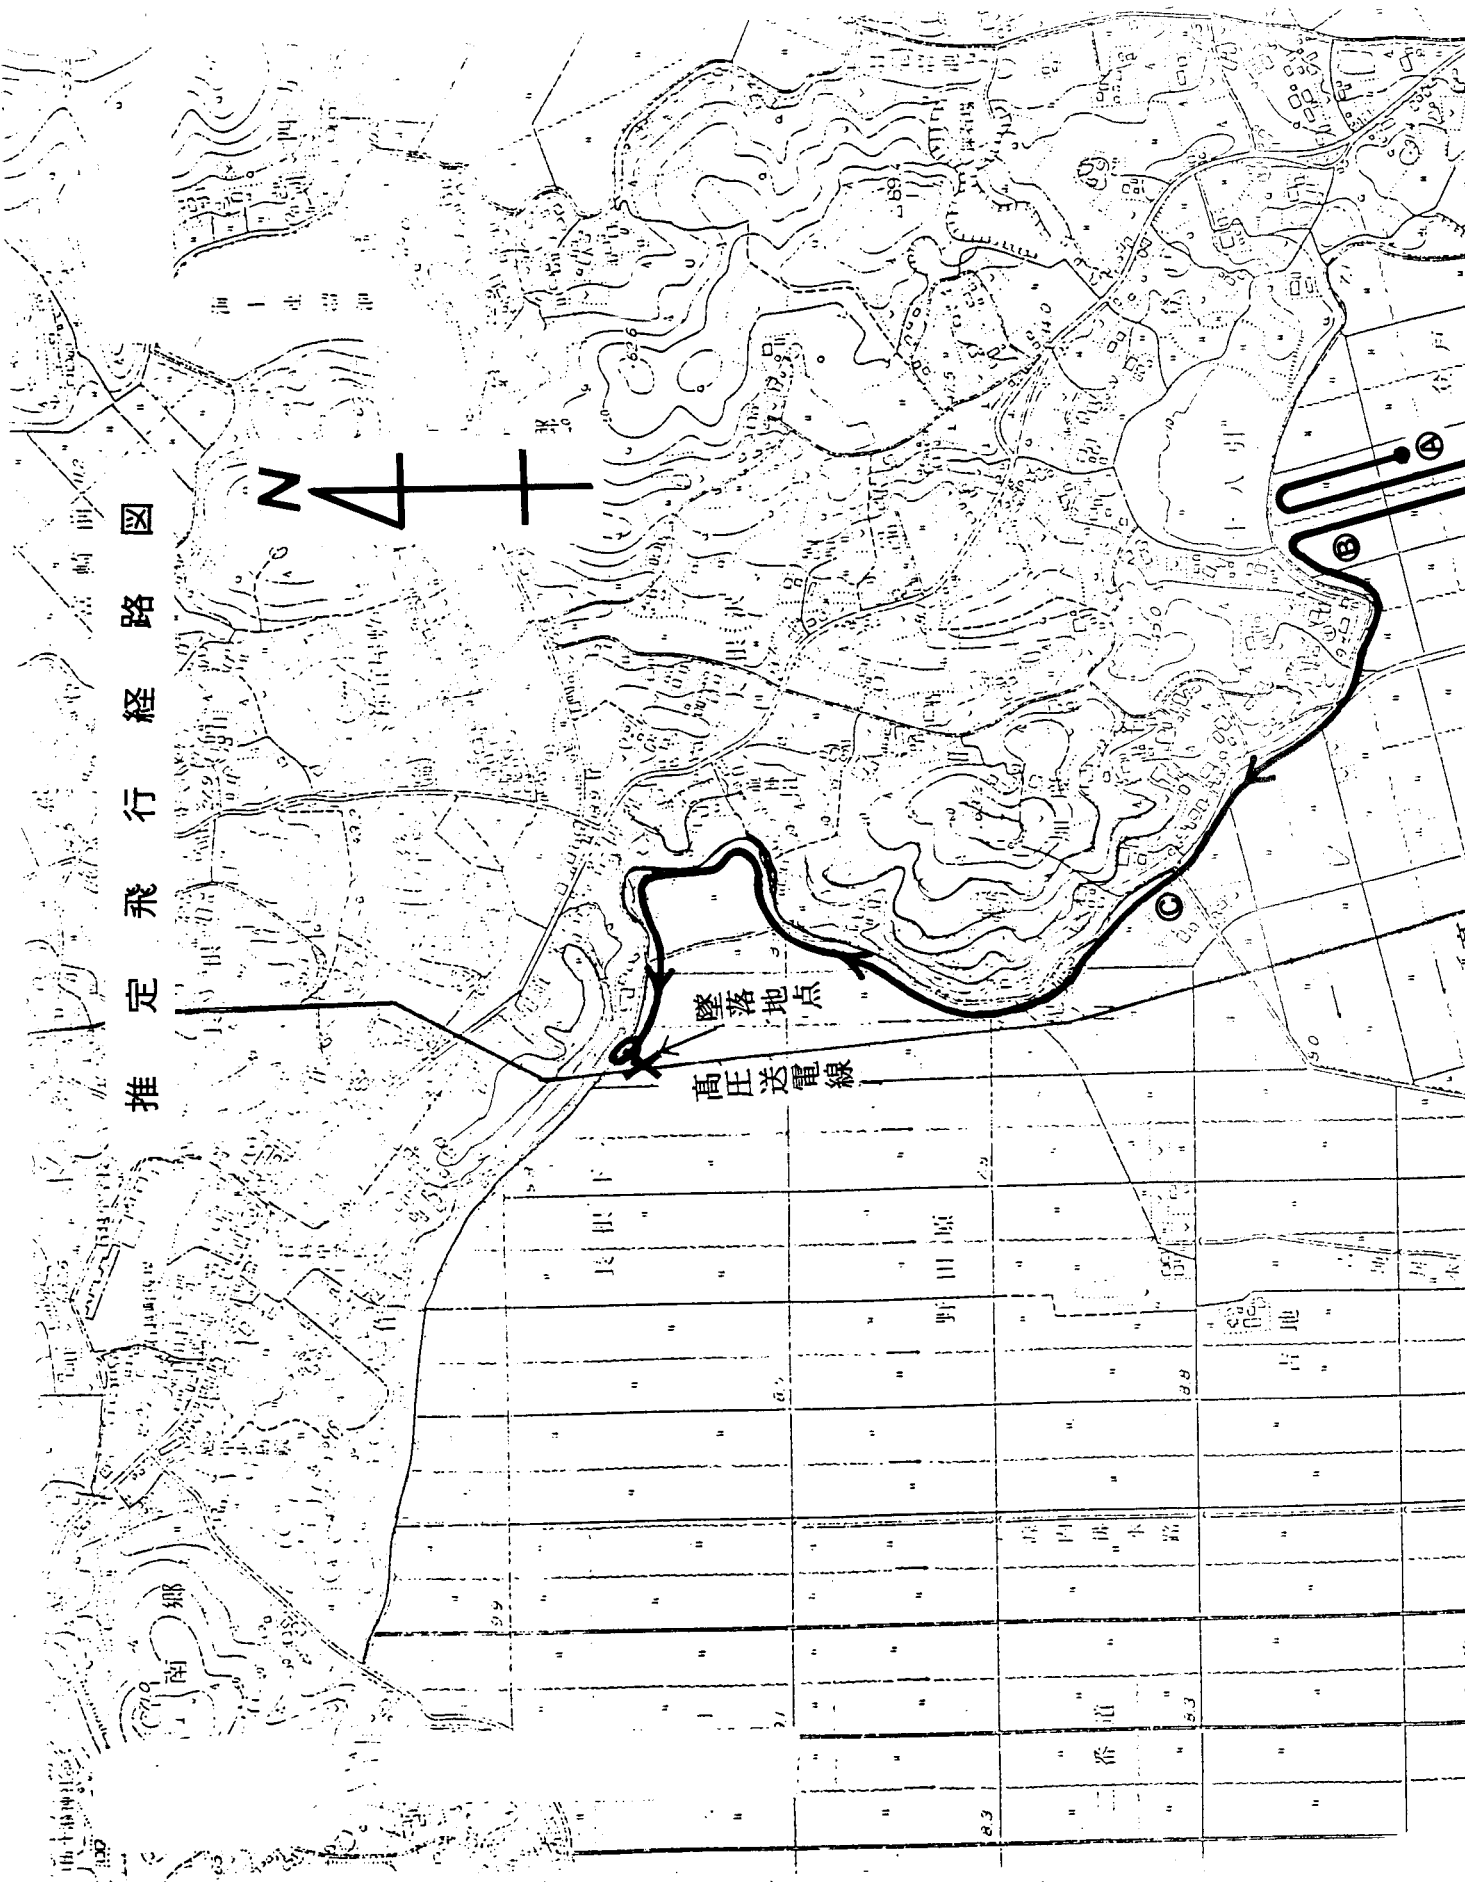
推定飛行経路圖

第3回目の薬剤散布飛行は、06時46分ごろから高度10～15メートル、速度約30マイル/時で付図に示すA点からB点までの散布、引続いて山と水田の境界線沿いにC点までの散布が開始された。

機長の口述によれば、C点到着後は、水田の中の道路沿いに南西方向へ変針して、同道路の南側の水田に散布する予定であったが、機長はC点到着に気付かないまま、その上空を通過し、更に境界線沿いの散布を続けた。

機長は、C点上空通過後、散布予定外の境界線沿いに約1.3キロメートルを散布し、間もなくC点到着するころと考えていた時点で、20～30メートル前方やや斜め上に高圧送電線（地上高約25メートル）が左手の水田から左手の小高い山の方に向かって展張されているのを視認した。

同機は、同送電線を回避できたが、約180度右旋回したころから高度が急激に低下し始め、更に約180度右旋回したところで、境界線から約30メートル入った水田に墜落し、横転して停止した。
