航空事故調査報告書

新中央航空株式会社所属

セスナ式A150K型JA3521

昭和61年8月10日

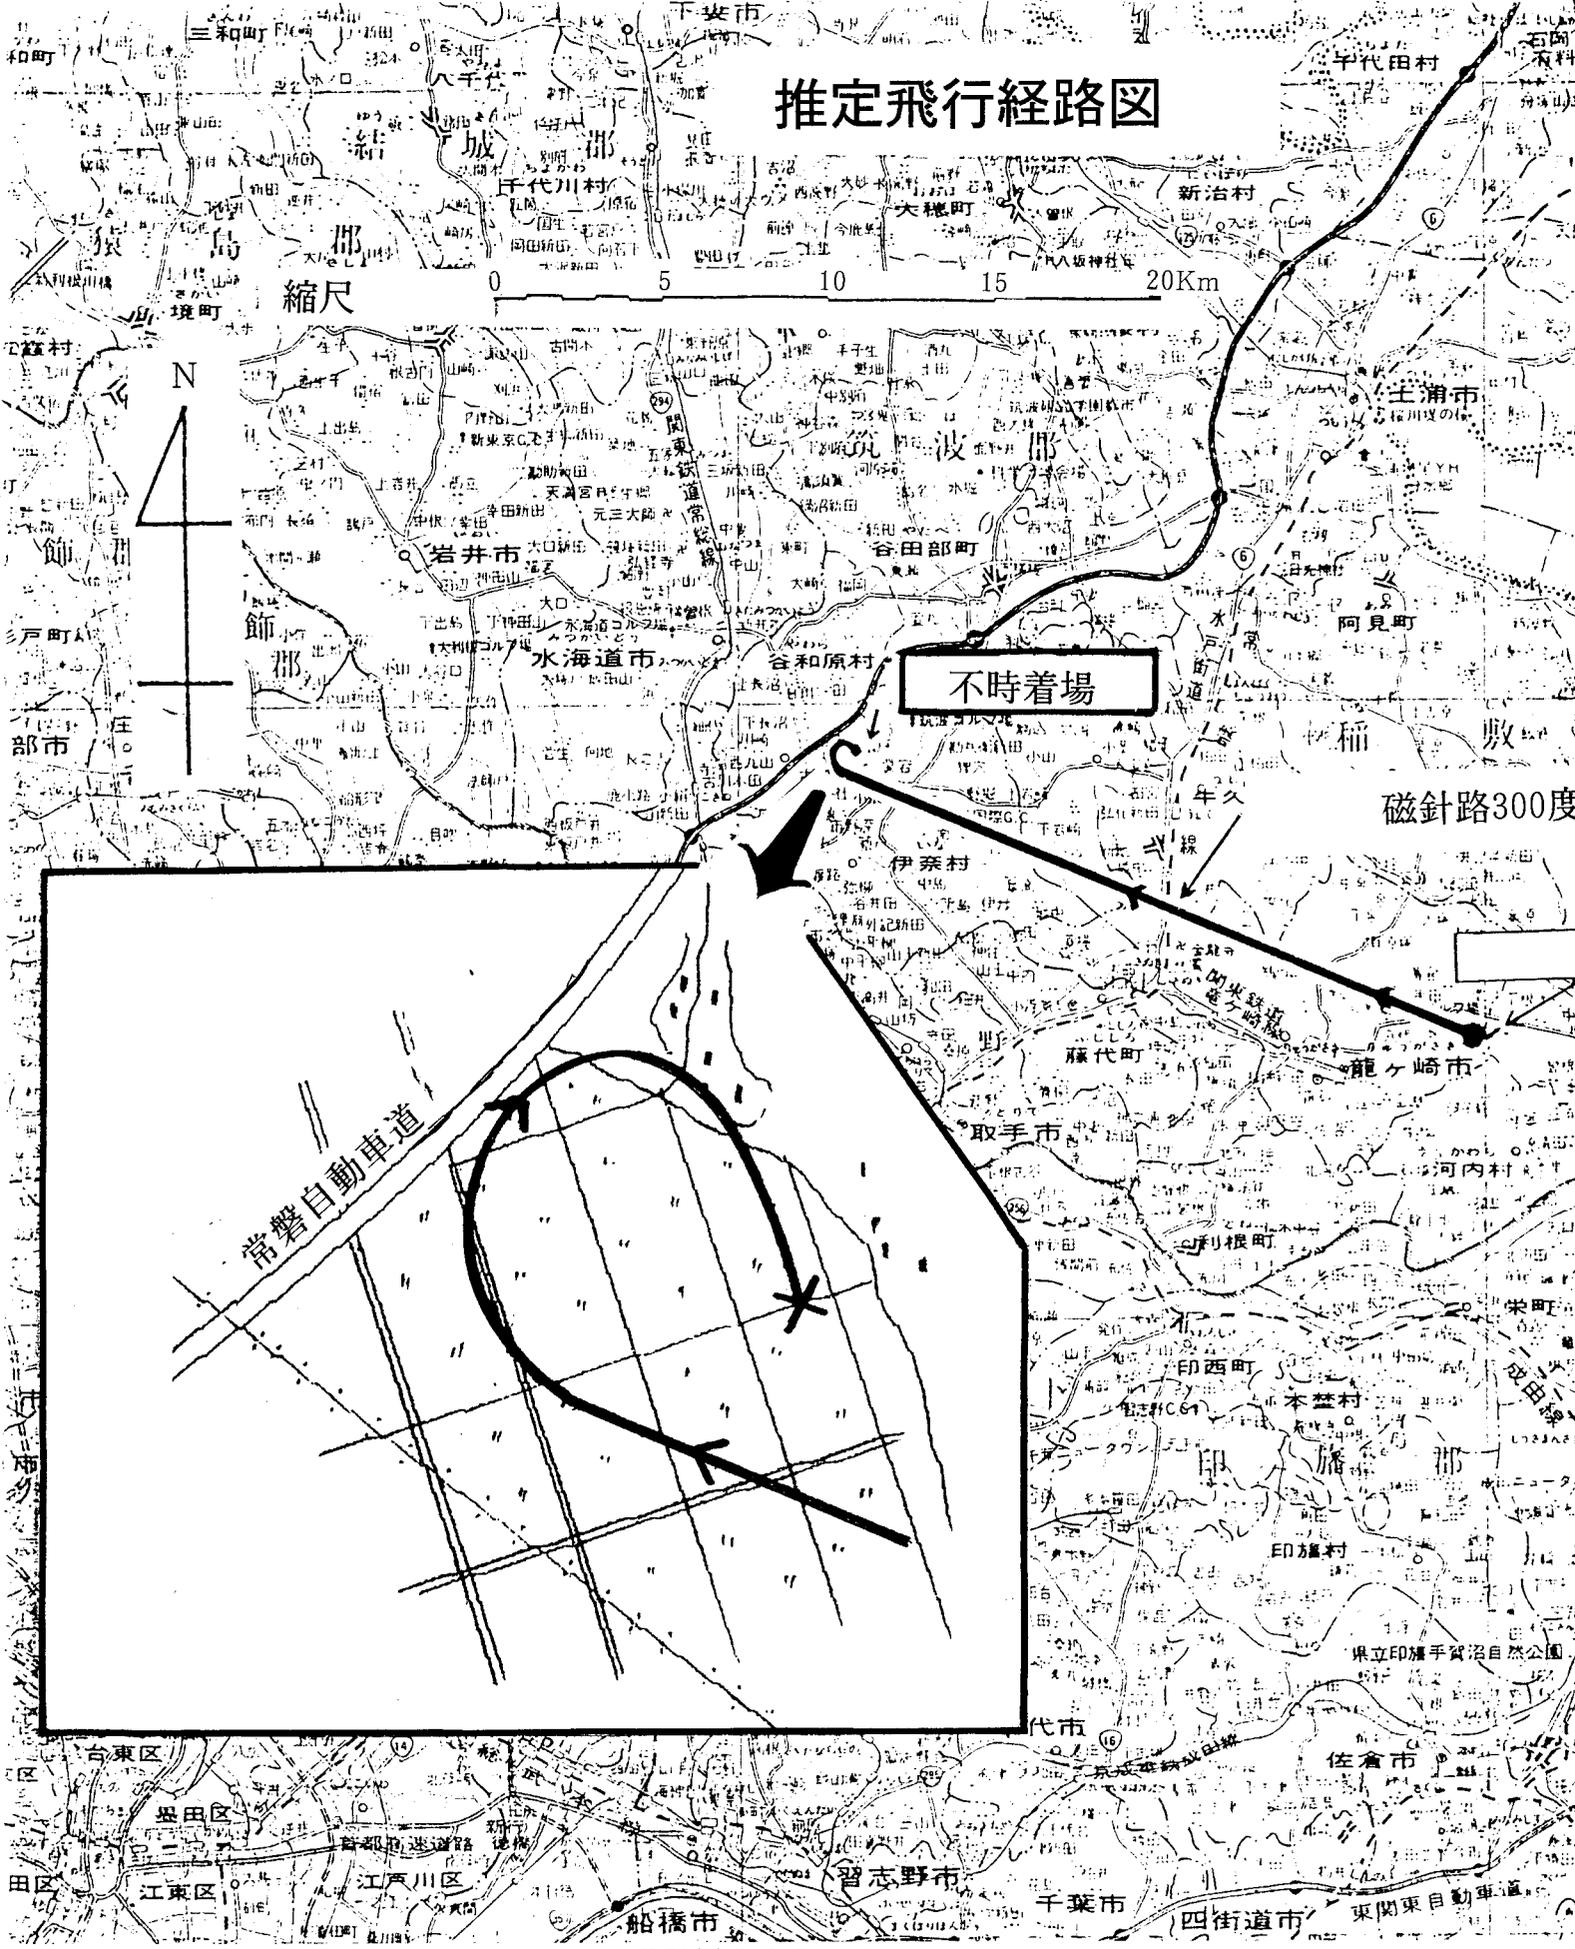
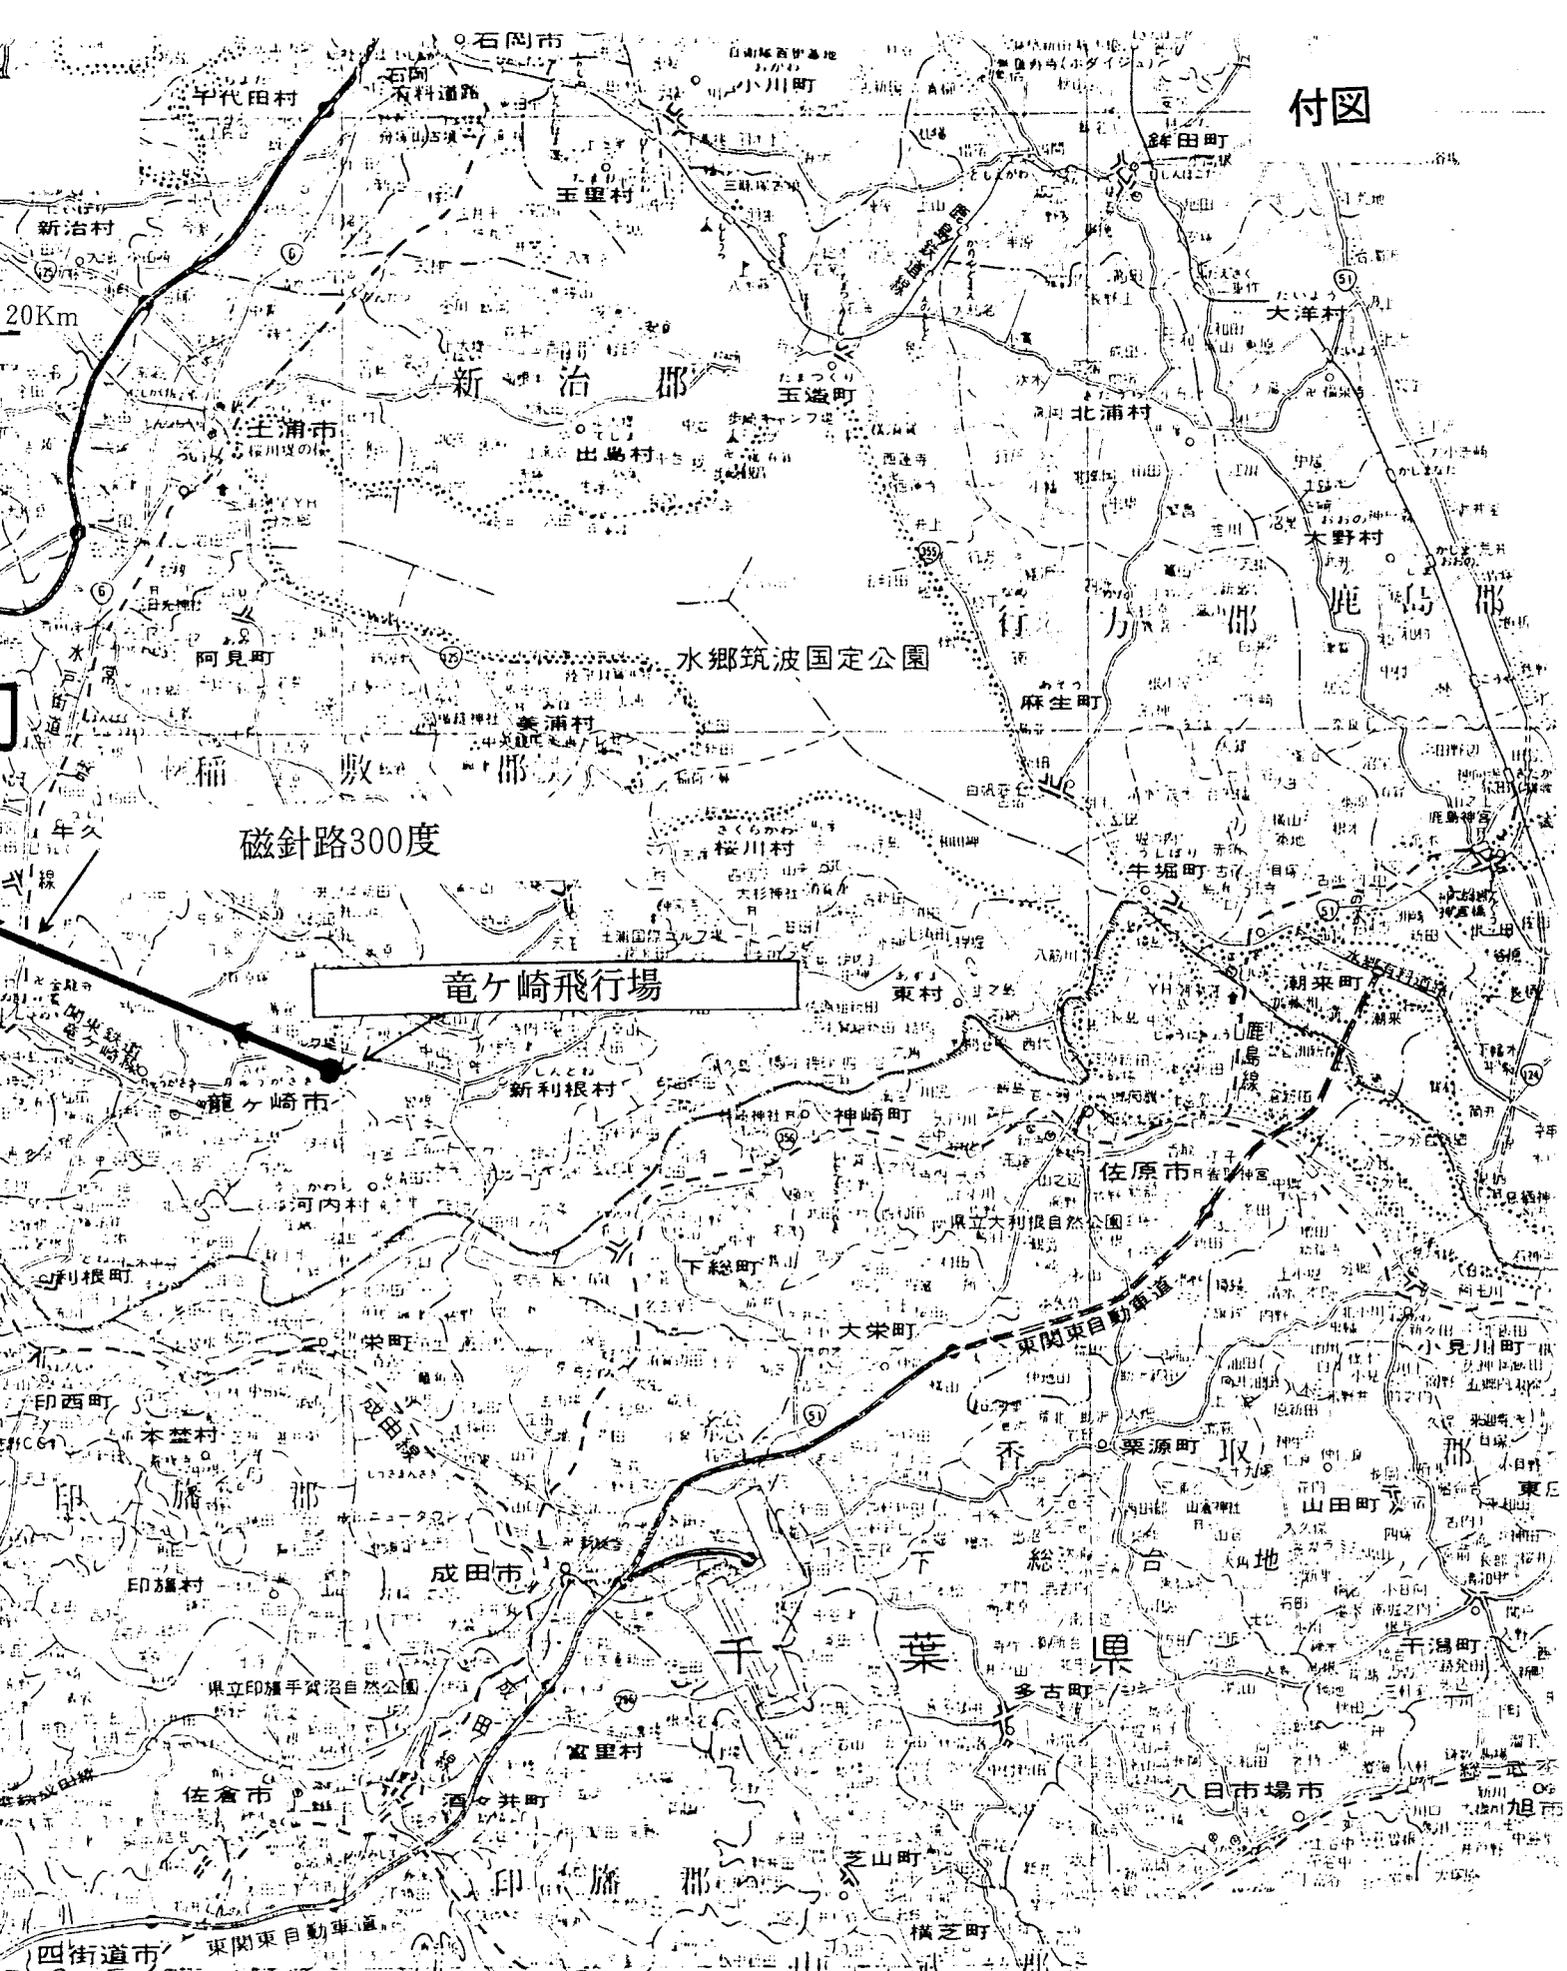
推定飛行経路図

機長は、高度が次第に下がり1,000フィートを切ったので、左側の高圧線及び前方の高速道路を避け右下の広い水田に不時着するため右旋回し、機首方位約160度での進入を行った(付図参照)。
