航空事故調査報告書

東亜国内航空株式会社所属
エアバス・インダストリー式A300B4-2C型JA8237

千歳飛行場

昭和62年2月4日

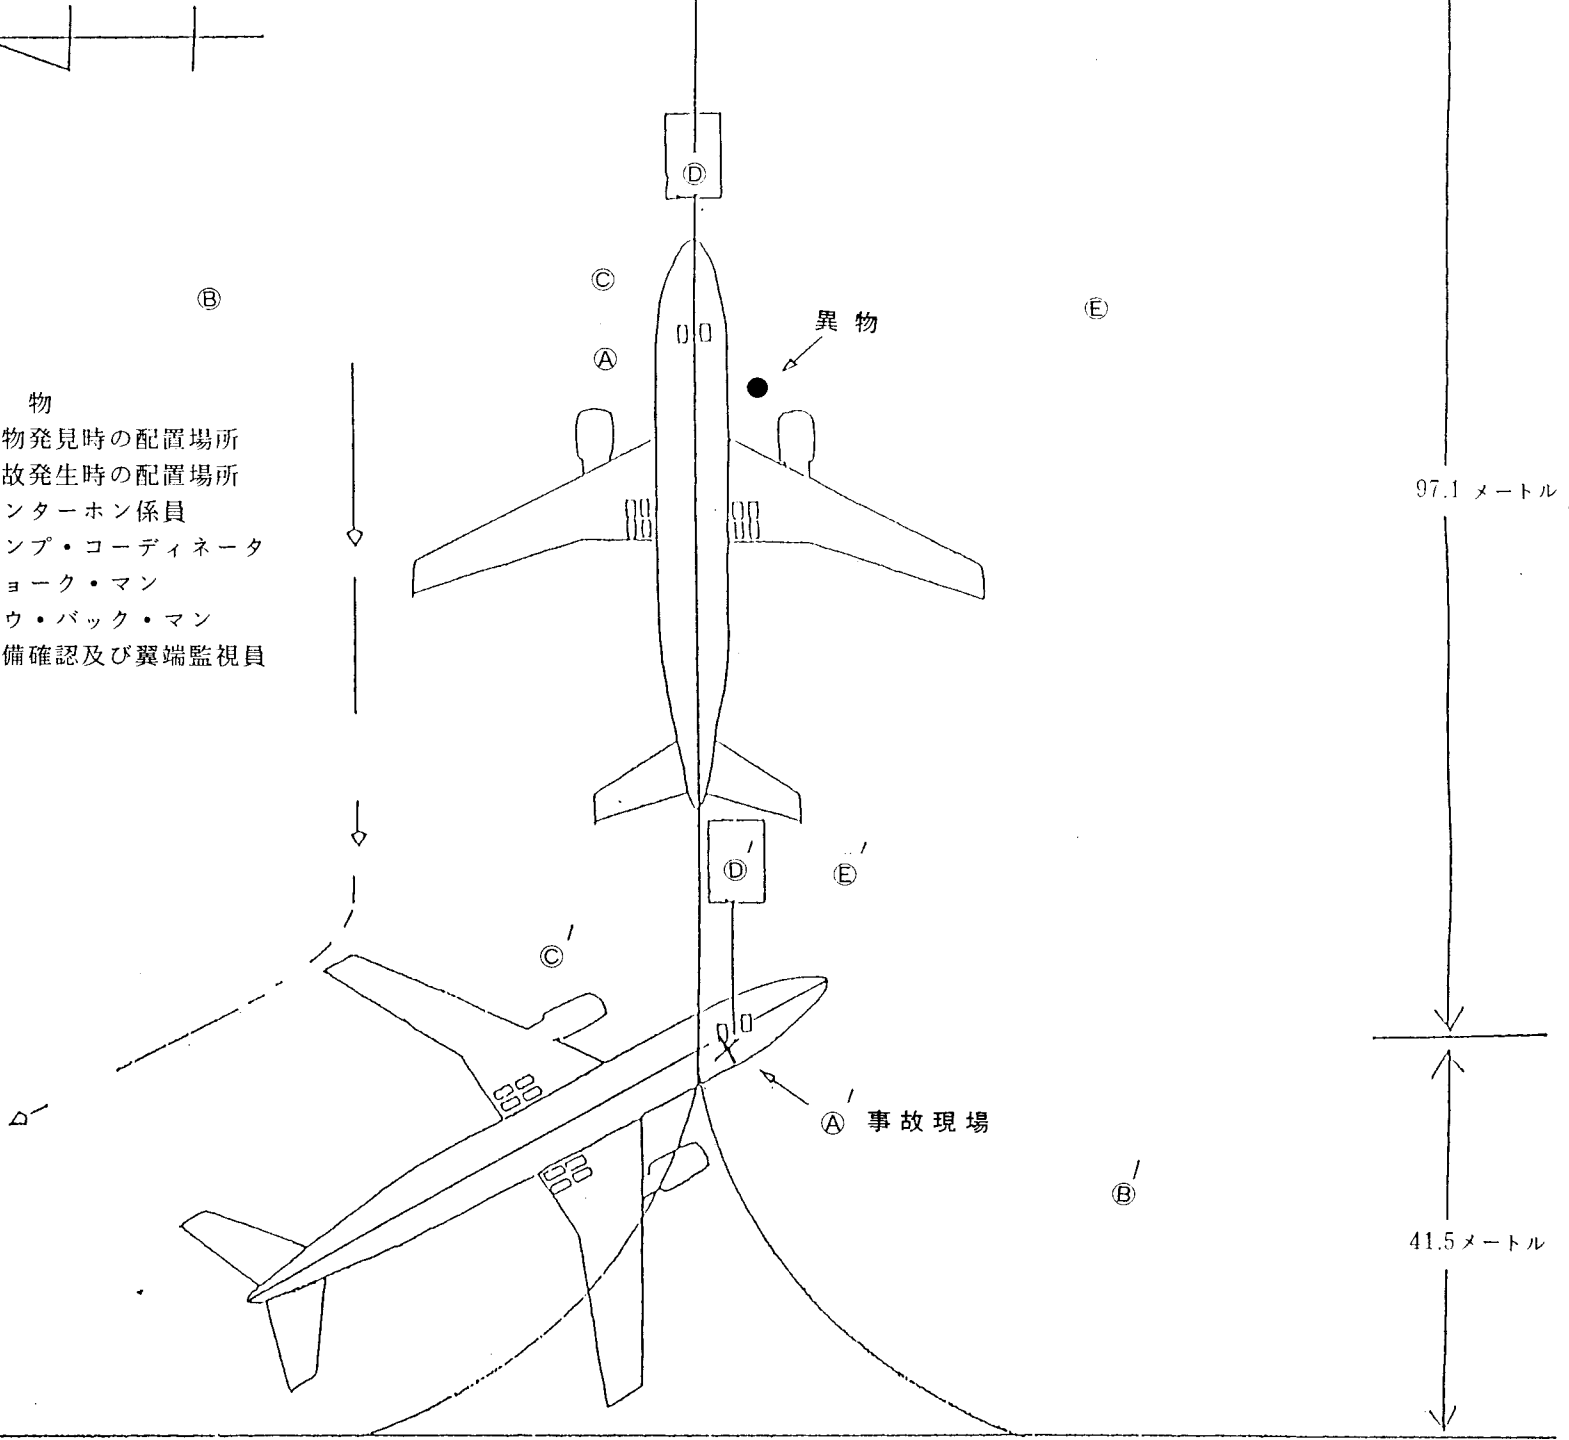
3.1.5 Aが、同機の移動中、同機の第2エンジン側に異物を発見し、その位置を確認することに気をとられ、同機のノーズ・ランディング・ギアのタイヤに接触して転倒し、その際に足をひかれたものと認められる。

なお、これはトウ・バック・マンの位置からは、確認できなかったものと推定される。
