航空事故調査報告書

航空事故調査委員会

航空事故調査報告書
武田商事株式会社所属
セスナ式T210R型JA4011
埼玉県入間郡毛呂山町
昭和63年7月10日

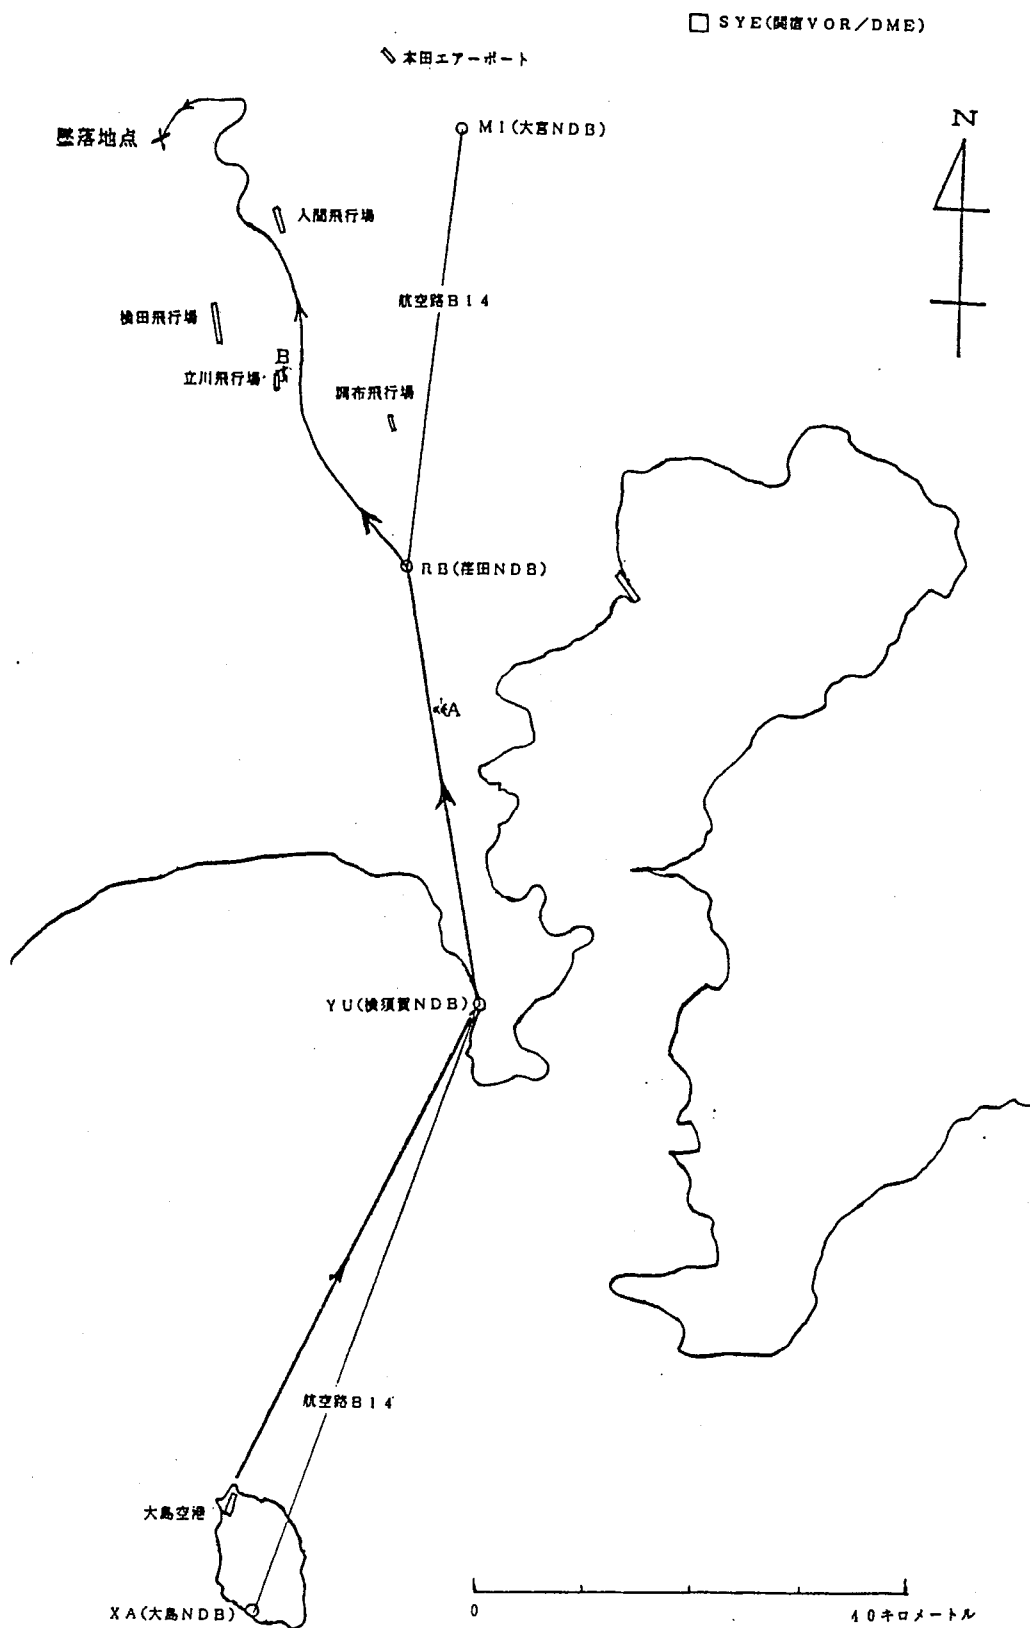
付図1

その後同機は、16時ごろ付図1のA点のゴルフ練習場で練習中の航空関係者によって、高度1,000フィートよりも低いと思われる高度でほぼ北へ向かって真っ直飛行しているのが目撃され、さらに、16時過ぎごろ付図1のB点でも他の航空関係者によって、立川飛行場の場周経路と思われる付近を高度700フィート~800フィートで北へ向かって飛行しているのが目撃されている。次いで、同機は、入間飛行場の南側から同飛行場の西側を北上し、その後事故現場の物見山(標高375メートル)の方向に向かって西南西に飛行しているのが目撃されている。

3.1.6 同機は、目撃者の口述から、飛行計画に記載した荏田までは計画どおりに飛行したものと推定されるが、その後大宮に向かわず付図1に示すよう北上している。この理由については明らかにすることはできなかった。

推定飛行経路図

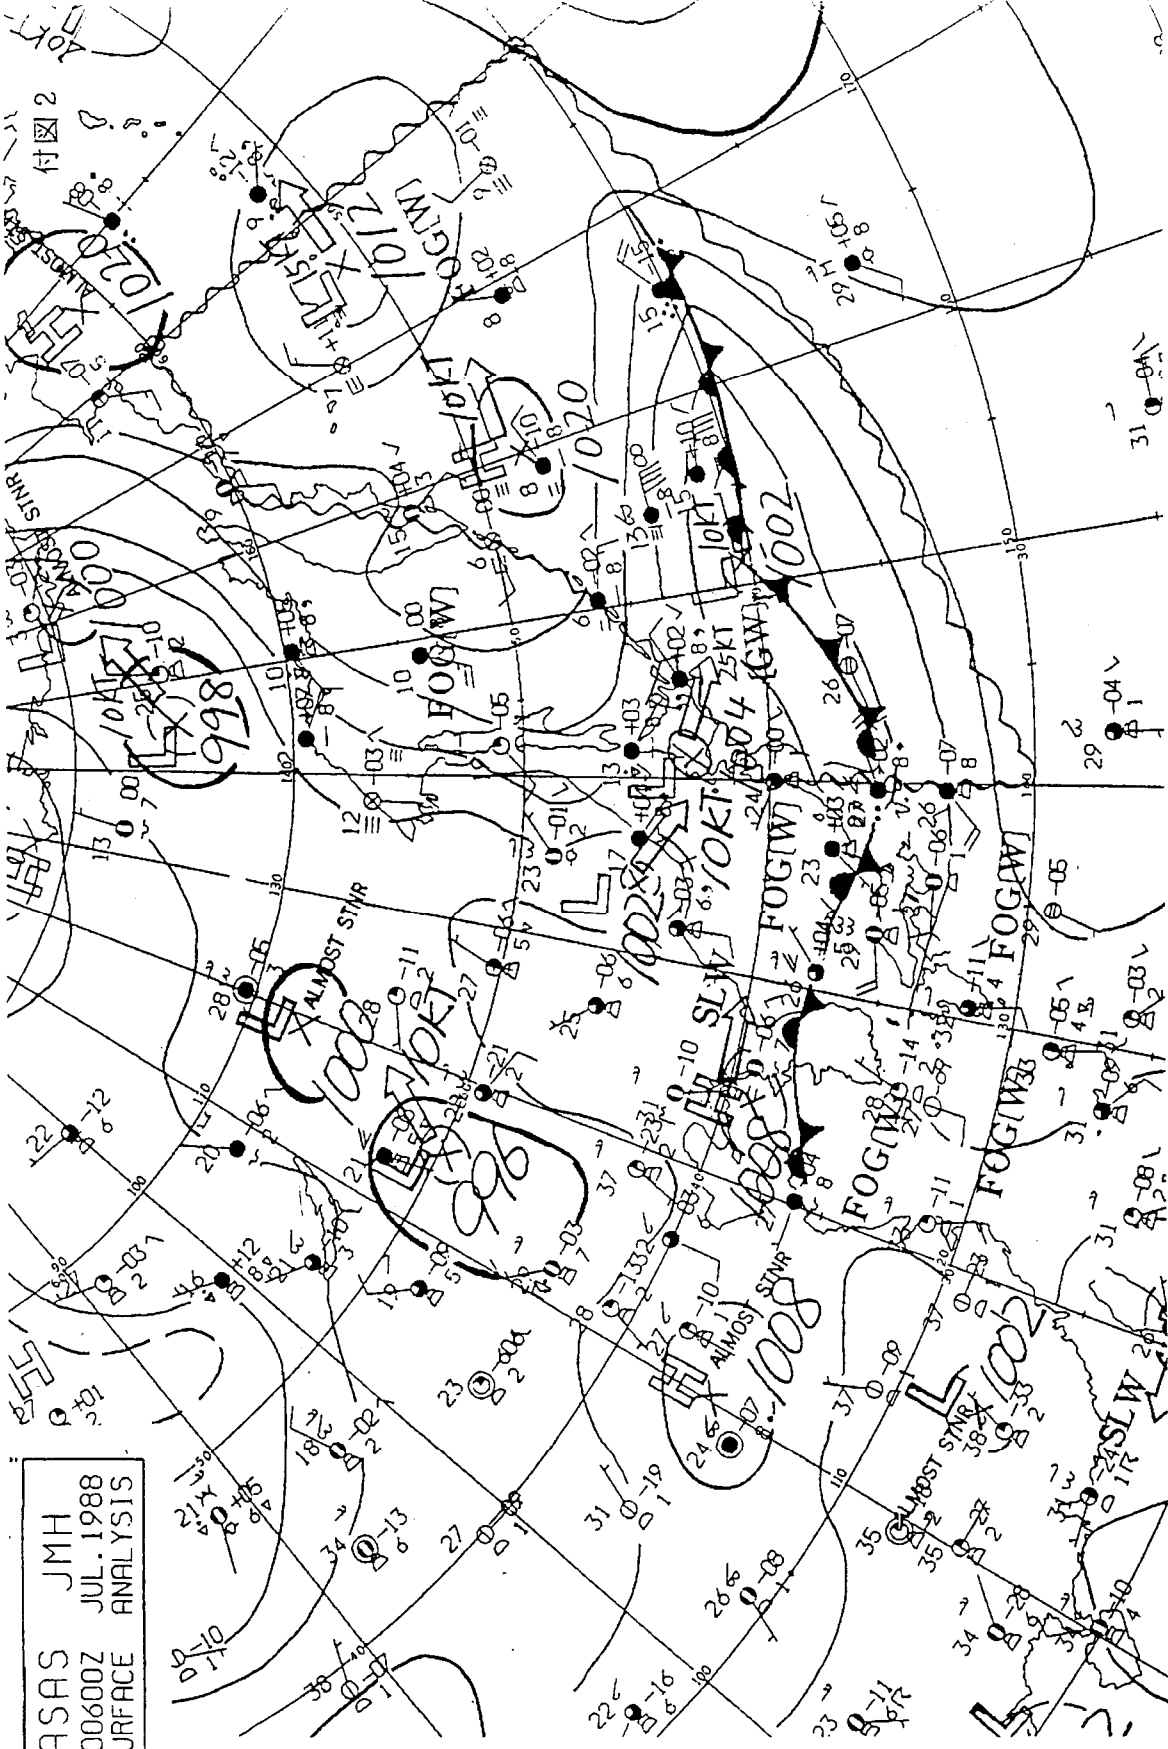
ASAS JMH
 100600Z JUL. 1988
 SURFACE ANALYSIS

15時00分の地上天気図(付図2)によれば、日本の東には発達した低気圧が東へ進んでおり、これから延びる梅雨前線が関東地方から北陸を経て黄海に達している。このため、関東地方は雲が多く同北東部を除き雨が降っていた。
