航空事故調査報告書
新中央航空株式会社所属
セスナ式152型JA3839
茨城県竜ヶ崎飛行場
昭和63年12月11日

1 航空事故調査の経過

1.1 航空事故の概要

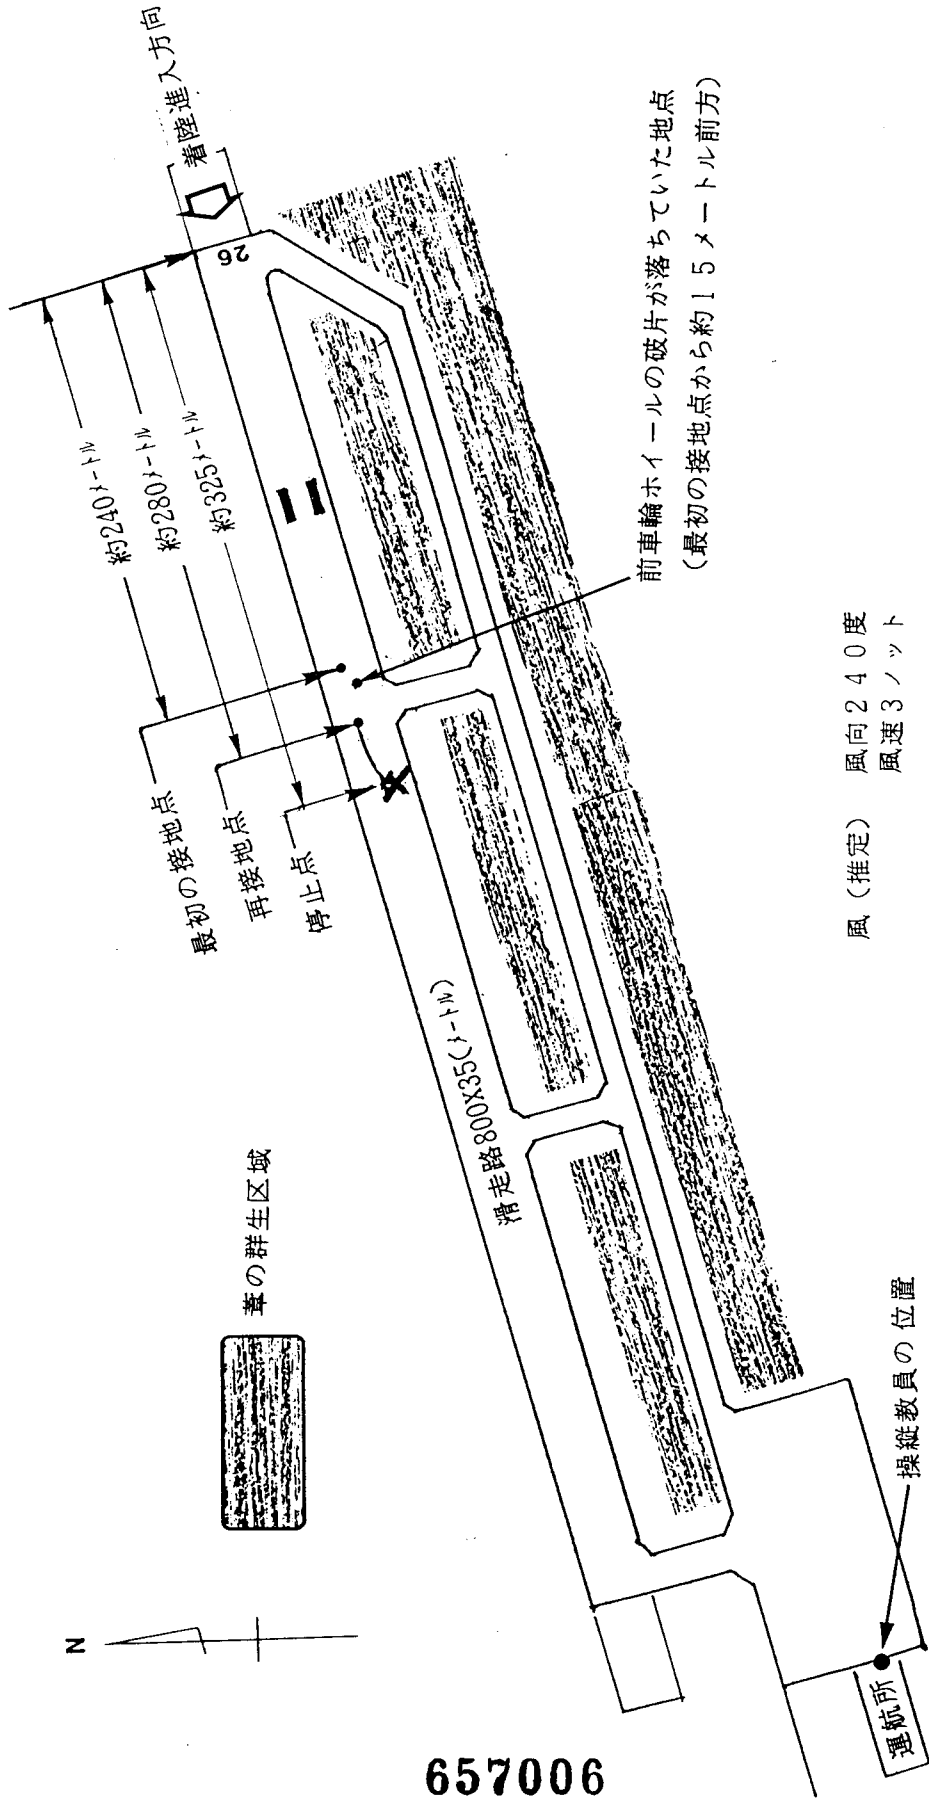
付図 竜ヶ崎飛行場及び現場見取図

また、当時、滑走路26進入端の西南西約900メートルの位置（同滑走路終端の南南西約150メートル：付図参照）にある同飛行場運航所で、無線により操縦練習生を監督していた操縦教員によれば、ファイナル・アプローチでの同機の進入状況はほぼ正常に見えたが、接地直前の状況は、同教員と現場の間にあしが群生していたため見通しが悪く、目撃できなかったとのことである。

同機は、滑走路進入端の約240メートル内側に接地してバウンドし、約40メートル前方に再接地した後、機首をわずかに左に振りながら滑走路上を約45メートル滑走して、滑走路上に前のめりの右傾した状態で停止した。

滑走路26には、進入端から約240メートルの地点に前輪ホイールによる擦過痕及び約280メートルの地点から同機の停止地点までの約45メートルの間に、前輪ホイールによる擦過痕及びプロペラによる打痕が認められた。
