# 航空事故調査報告書

社団法人日本グライダークラブ所属

シャイベ式SF25E型 J A 2 3 0 2

群馬県板倉滑空場

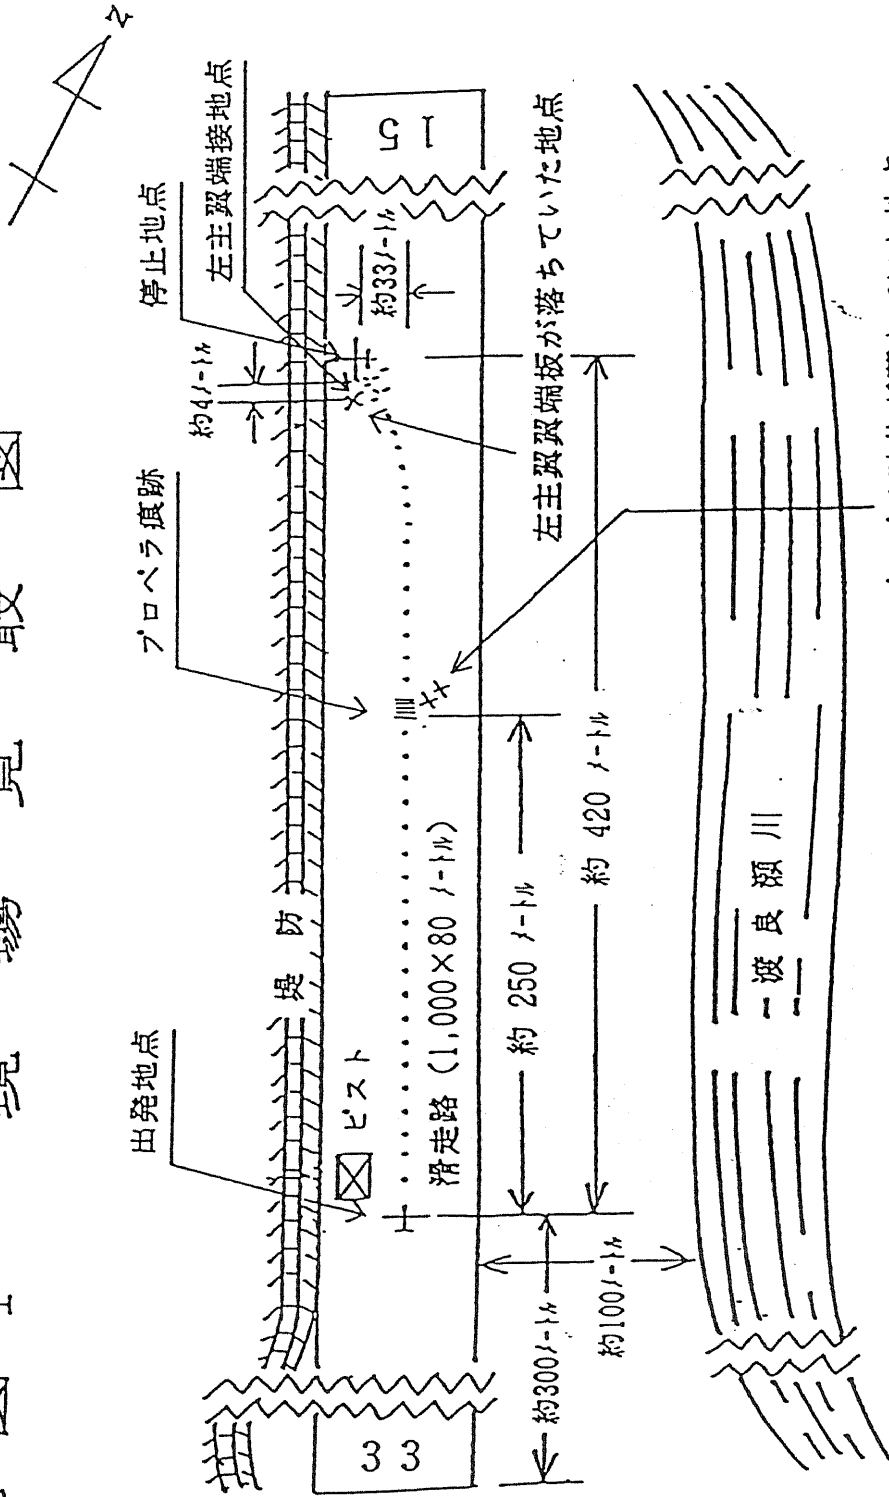
付図1 現場見取図

同機の停止した位置は、出発地点の前方約420メートル、滑走路中心から約33メートル左の滑走路内であった(付図1参照)。

プロペラ破片が落ちていた地点

(プロペラ底跡の前方 約7メートル 右 約10メートル)

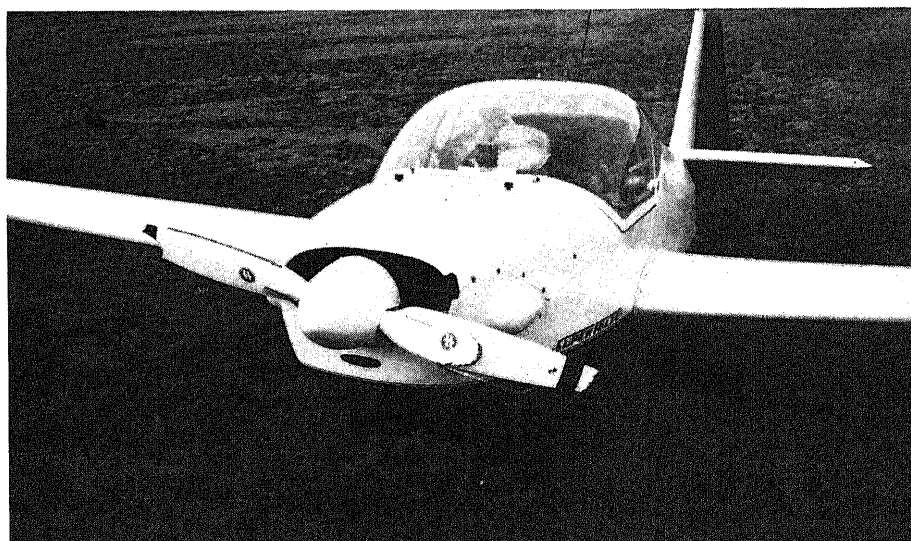
写真 プロペラ破損状況

プロペラ(木 製)	破	損(写真参照)
胴 体 下面及び主脚支持構造部	破	損
主 翼	破	損
主 脚	破	損
補 助 輪	破	損

3.1.5 機長が水平飛行に移行しようとして、機首を押さえるための操作を行った際、操作が過大となり、同機は降下したものと考えられる。このため、機長は接地寸前に引き起こし操作を行ったが、間に合わず、同機は機首下げの姿勢で接地し、プロペラで地面をたたき、プロペラを破損したものと推定される。
