航空事故調査報告書

アドバンスト・アビエーション式カレラ型超軽量動力機

茨城県鹿島郡旭村

平成2年4月24日

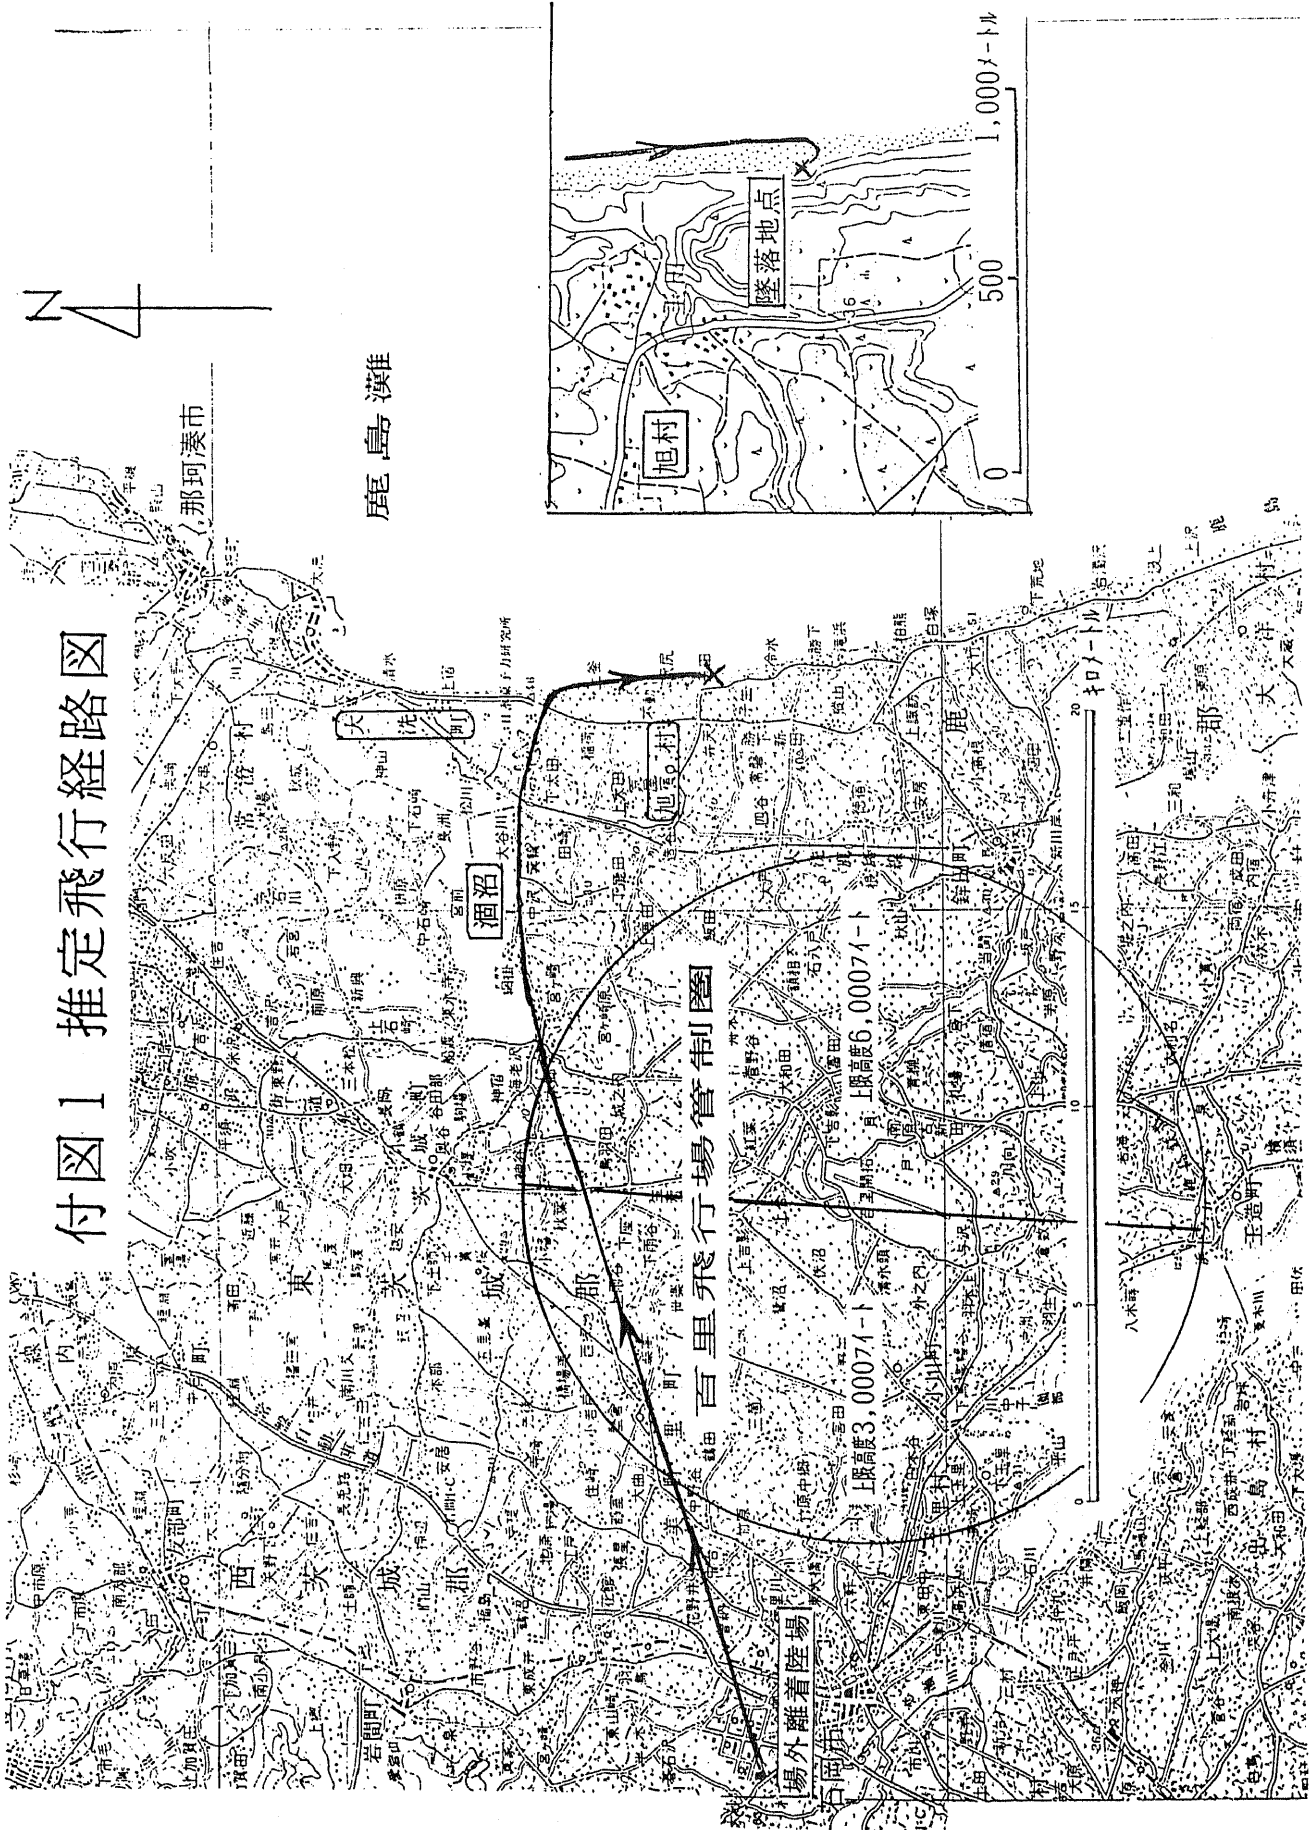
付図1 推定飛行経路図

その後、事故に至るまでの経過は、操縦者によれば、次のとおりであった(付図1参照)。

2.9.2 百里飛行場の管制圏は、百里飛行場の標点(N36度11分、E140度25分)を中心とする半径9キロメートルの円内の直上で、上限高度が東側が6,000フィート、西側が3,000フィートの空域をいう(付図1参照)。

3.1.2 操縦者の口述に基づく推定飛行経路は付図1のとおりであり、同機が百里飛行場の管制圏内を飛行した可能性が考えられる。
