航空事故調査報告書
朝日航洋株式会社所属
ベル式206B型JA9058
秋田県鹿角郡十和田湖湖上
平成2年3月23日

平成2年11月29日

航空事故調査委員会議決

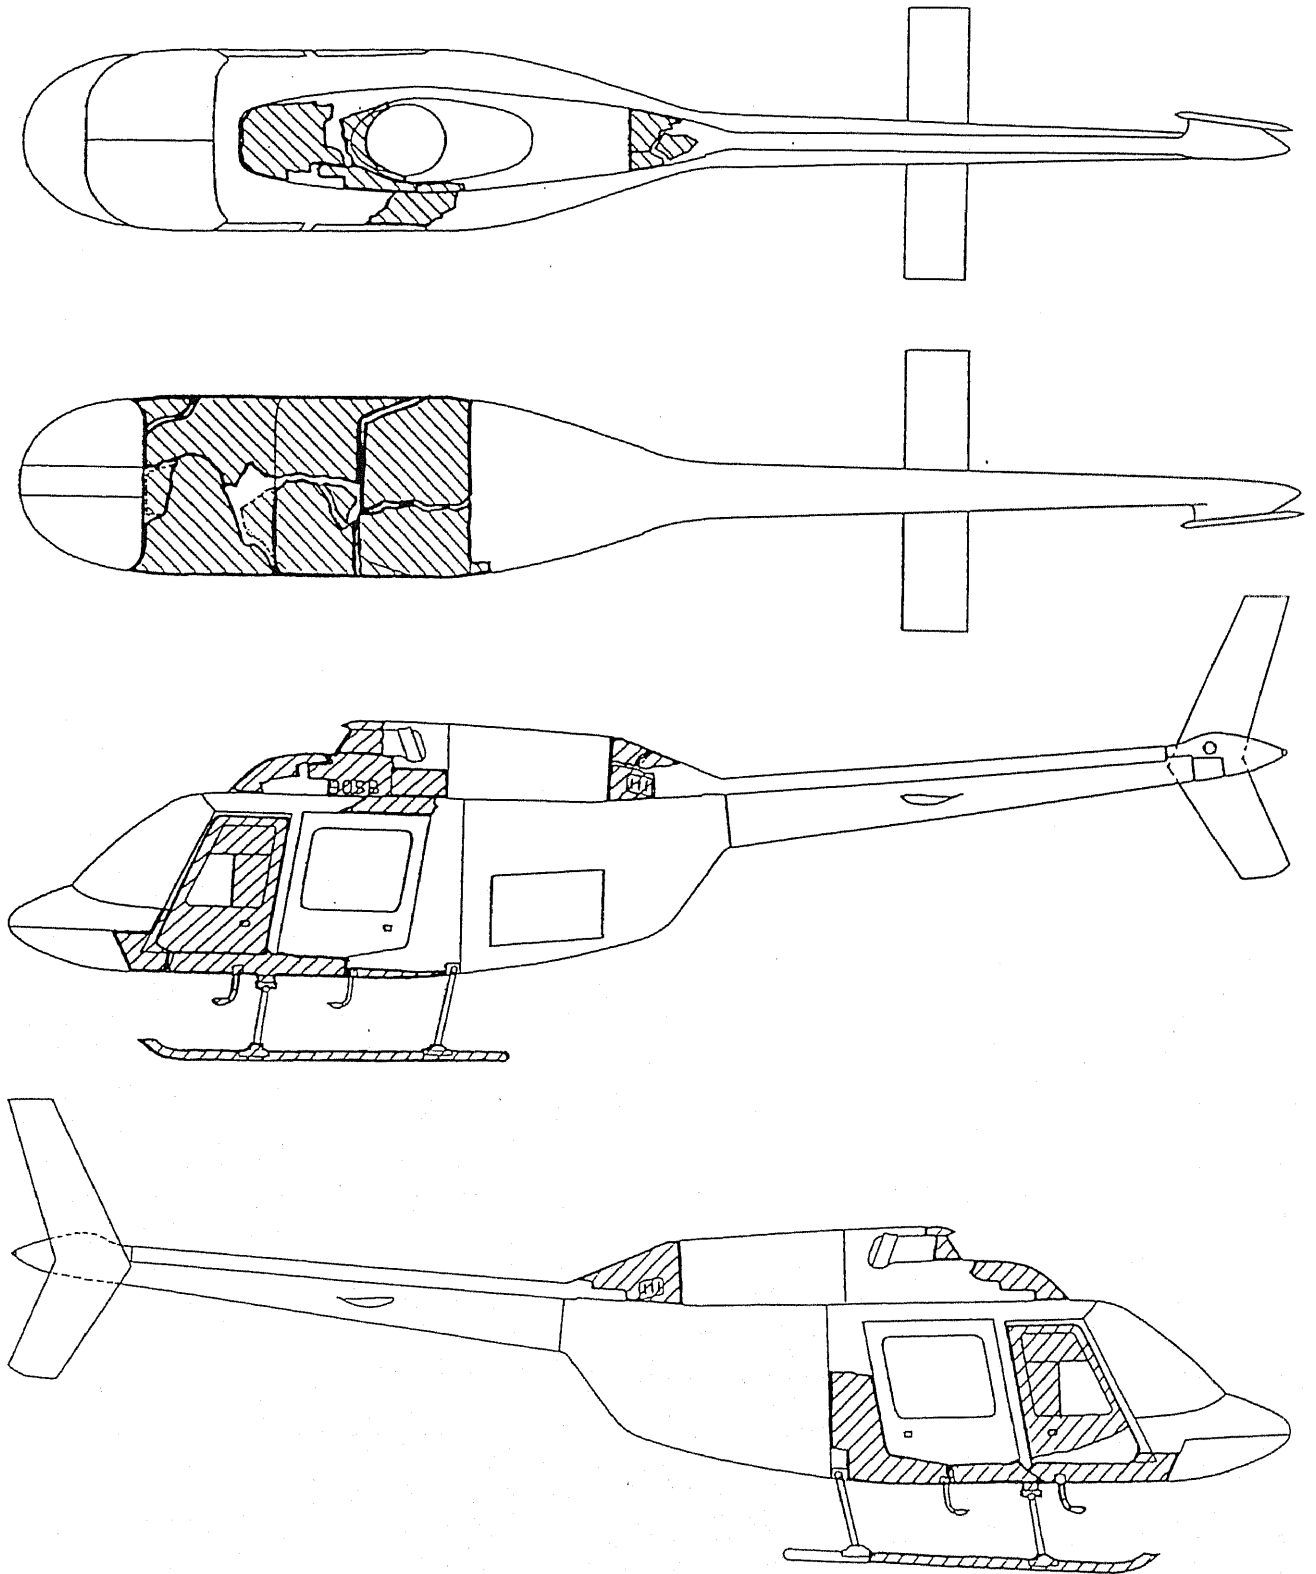
付図 3 回収された部品とその機体部位
(斜線部分)

湖面にスキッド、ドア等の部品が浮遊していた。これら浮遊していた部品は回収されたが(付図3及び写真1参照)、機体フレーム、エンジン、メイン・ローター等については水没した。

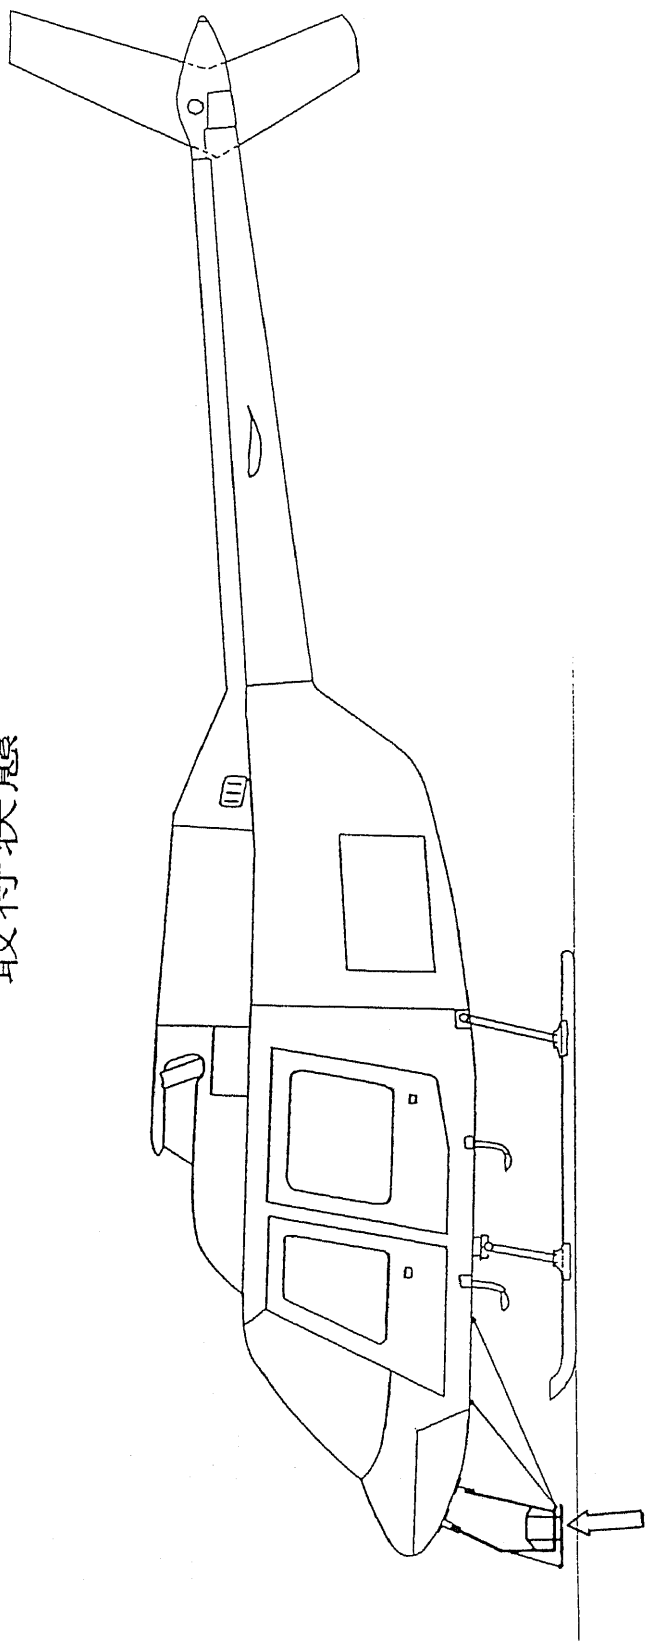
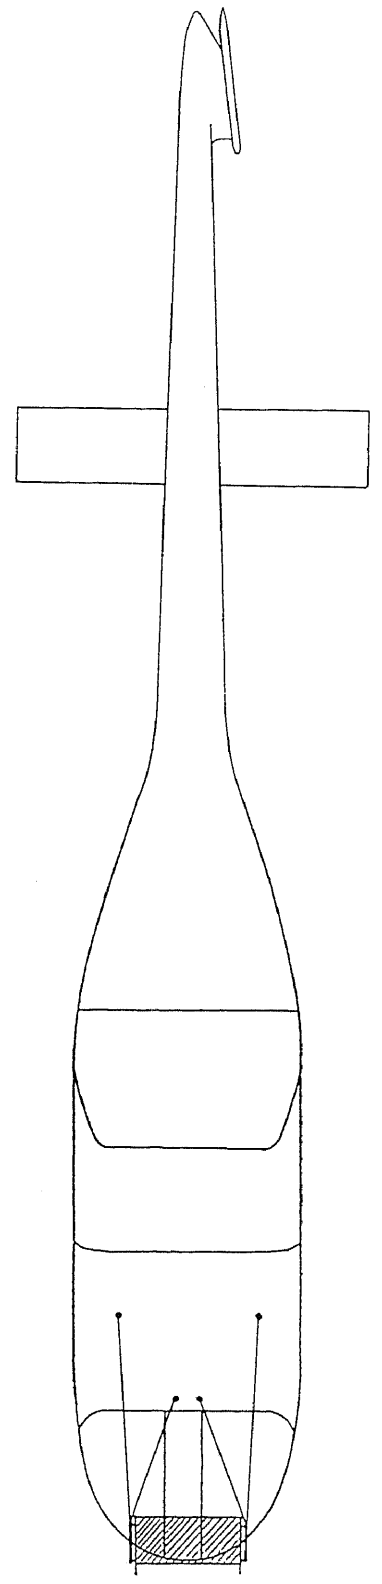
付図 4 ノーズ・カメラ・マウント
取付状態

同機には、事故時、機首下側に付図4に示す航空撮影用カメラ架台が前日の飛行と同様に取り付けられていた。

3.1.11 整備士の口述から、同機は、降下から水平飛行に移行する過程で、又は、水平飛行に移って間もなく高度を下げ過ぎ、スキッド及びカメラ架台が接水して、その抵抗から前転し、胴体が激しく水面に衝突したものと推定される。

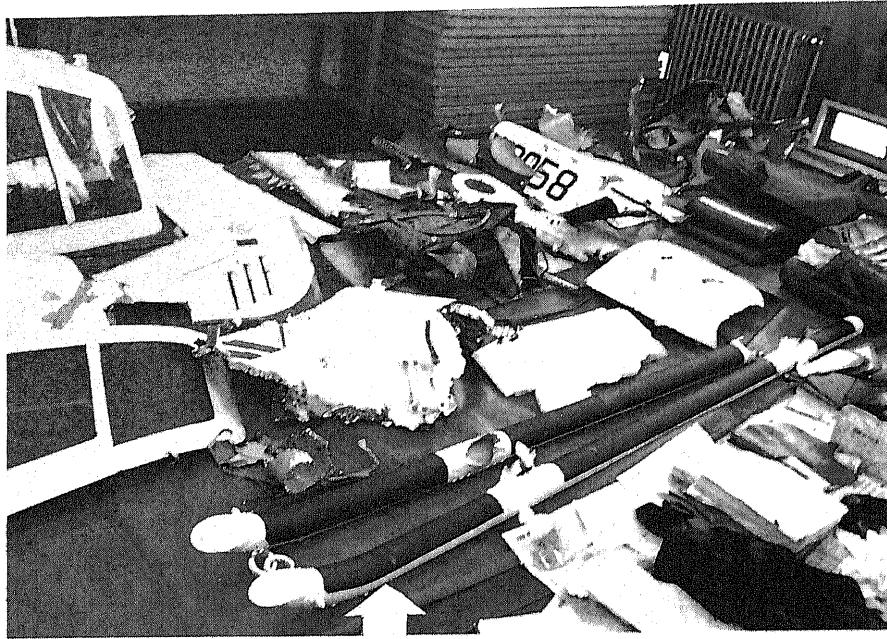
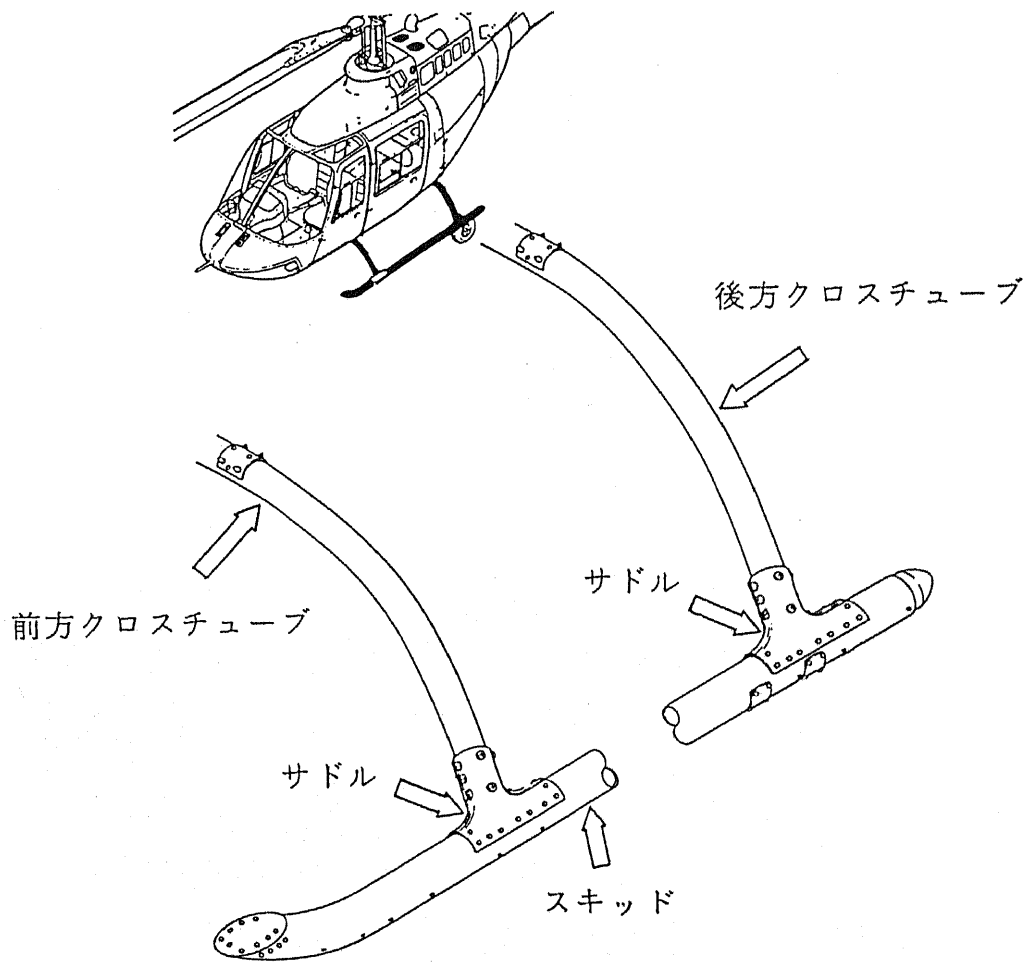
写真 1 回収された部品類

左スキッドは、前方及び後方のクロスチューブ取付部が共にサドルとクロスチューブの間で分離している(写真1、2及び3参照)。

右スキッドは、前方クロスチューブ取付部がサドルとクロスチューブの間で分離し、また、後方クロスチューブ取付部の前で折損している(写真1、4及び5参照)。

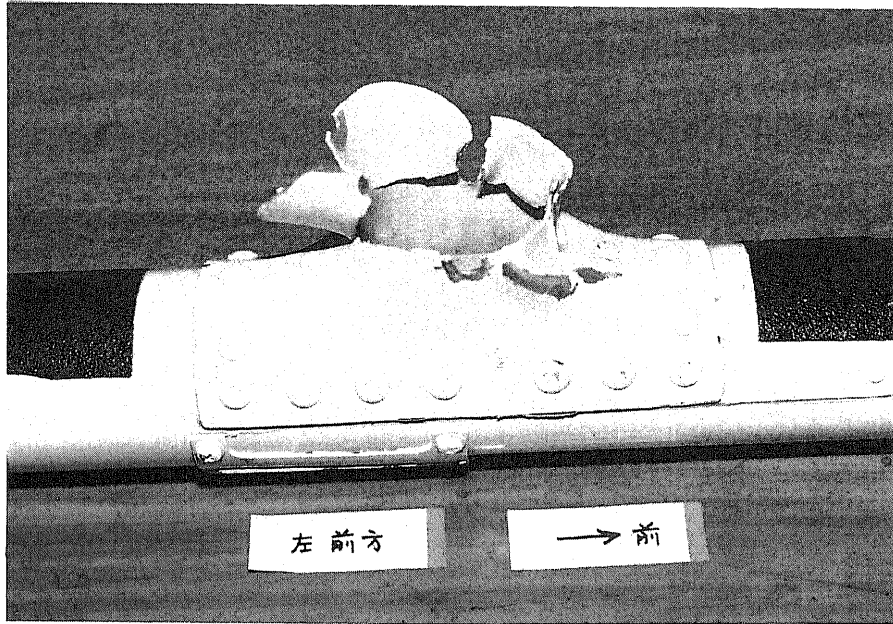
写真 2 左スキッド 前方クロスチューブ取付部

両スキッドの前方クロスチューブ取付部は、共にスキッドに対し鉛直方向の力によって引きちぎられたような破損状況をしめしている。

3.1.12 同機の左右スキッドは、同機が前転する過程で、水によるスキッドに鉛直方向の大きな力を受け、2.3.4項に示すような破損を生じたものと推定される。
