航空事故調査報告書
個人所属
ピッツ式S-2A型JA3753
埼玉県桶川市
平成3年8月4日

平成4年4月1日
航空事故調査委員会議決
委員長 竹内和之
委員 吉末幹昌
委員 宮内恒幸
委員 東昭
委員 東實

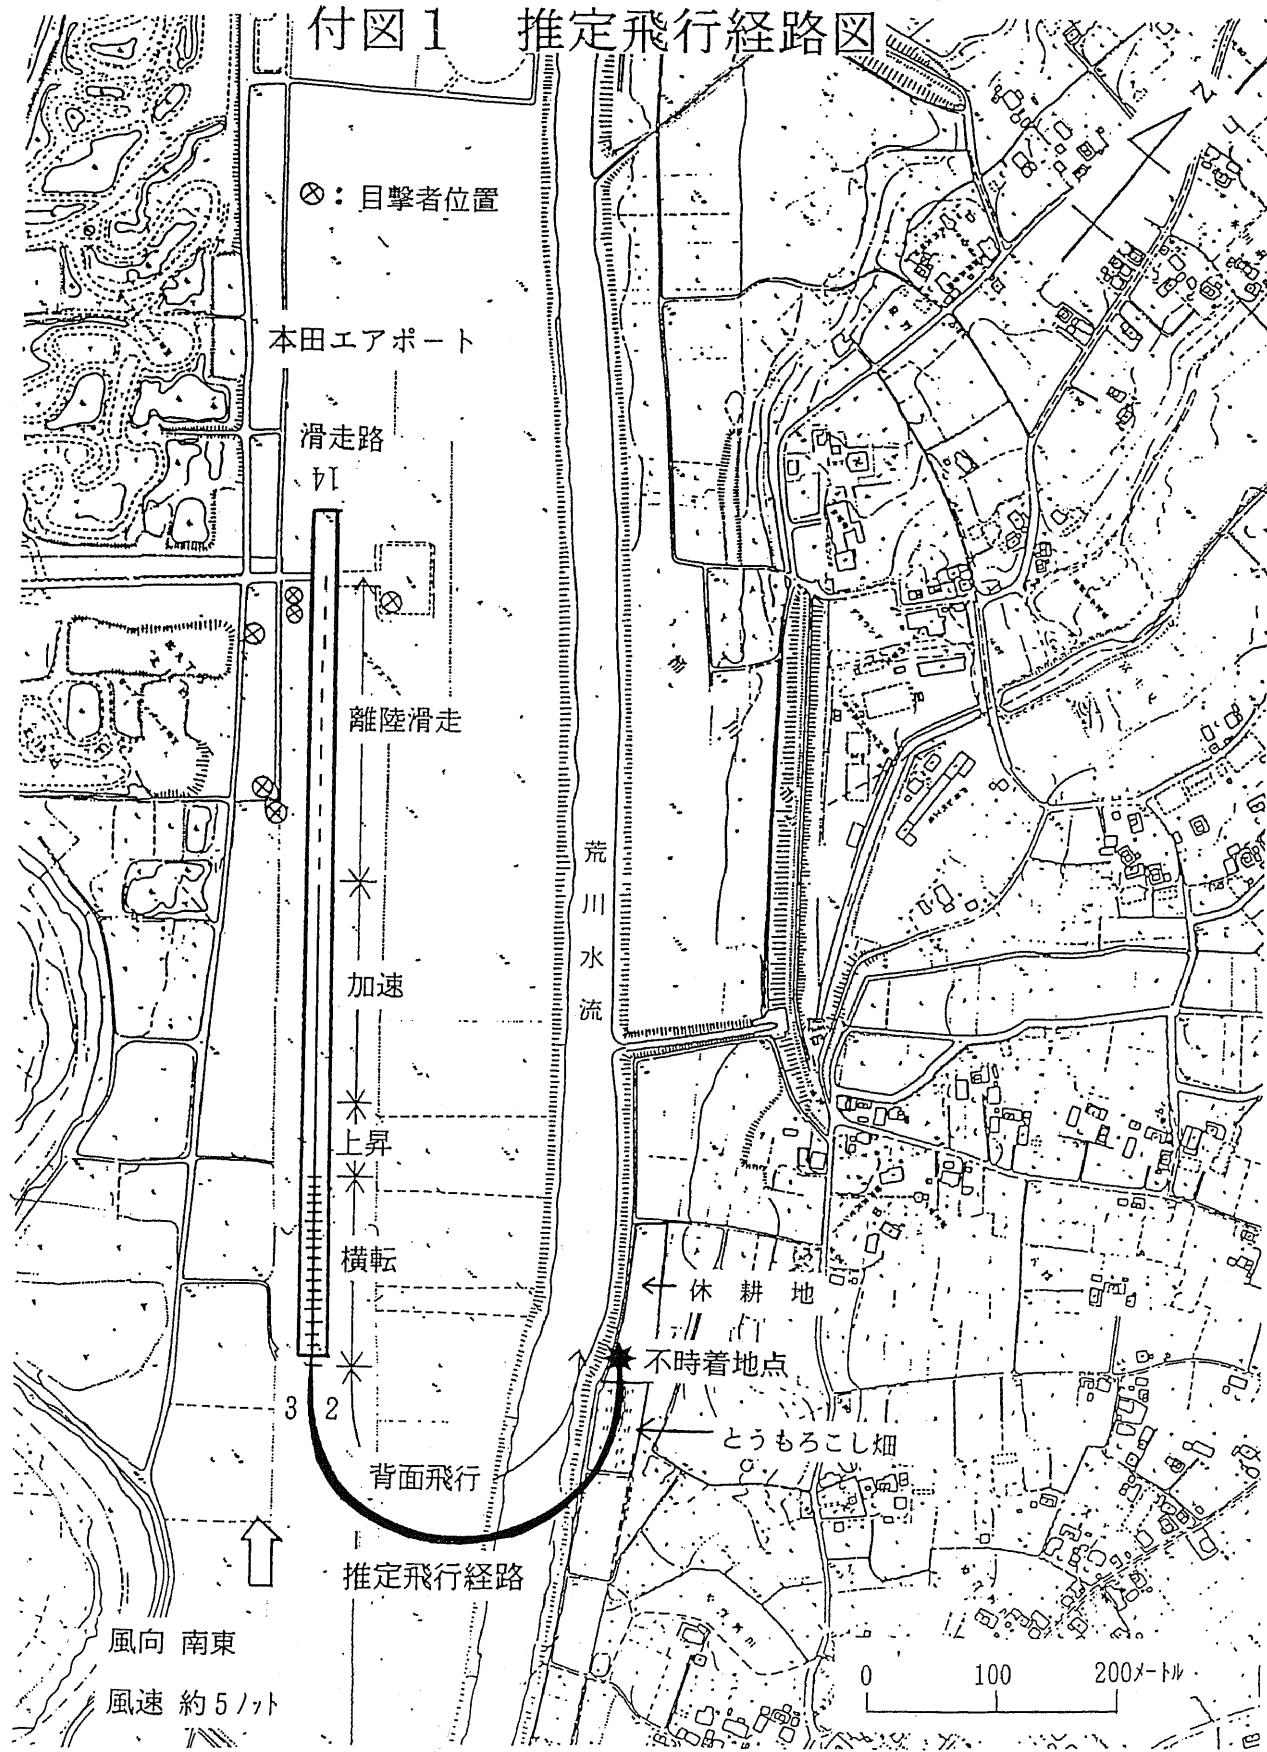
付図1 推定飛行経路図

3.1.5 機長及び目撃者の口述から、同機は離陸直後の上昇中に、低高度、低速度で、大きな機首上げ姿勢でエルロン・ロールを開始し、その時の高度は約50フィート、速度は約100マイル/時で、約30度の機首上げ姿勢であったものと推定される。

3.1.6 同機は、エルロン・ロール開始時の速度が低く、機首上げ姿勢が大きいため、迎角が大きい状態で左横転を行うこととなり、横転中の左翼の迎角が過大となって左翼が失速し、左横転の自転運動（オートロテーション）に陥ったものと推定される。

このため、同機はロール・アウト操作では1横転で横転が止まらず、自転運動による横転が継続したが、その後の横転中に自然に機首が下がって迎角が減少して、自転運動から回復し、ちょうど背面姿勢で横転が止まったものと推定される。

同機はこの間に速度が大きく低下し、機首が下がり、高度も低下し、機長及び目撃者の口述から、背面姿勢になった時の速度は50～70マイル／時、高度は50フィート程度であったものと推定され、以後の飛行が困難になったものと考えられる。

3.1.7 同機は、背面姿勢となった後、降下して若干の加速を行って背面上昇を試みたが、加速が十分でなく背面機首上げ姿勢が大であったため、ほとんど高度を獲得できないまま、速度を大きく損失して上昇できなくなったものと推定される。

その後、機長は緩徐な左旋回を行って空域を維持しながら加速を待ったが、極端な低速度の背面機首上げ姿勢であったため、加速できないまま徐々に降下して行ったものと推定される。

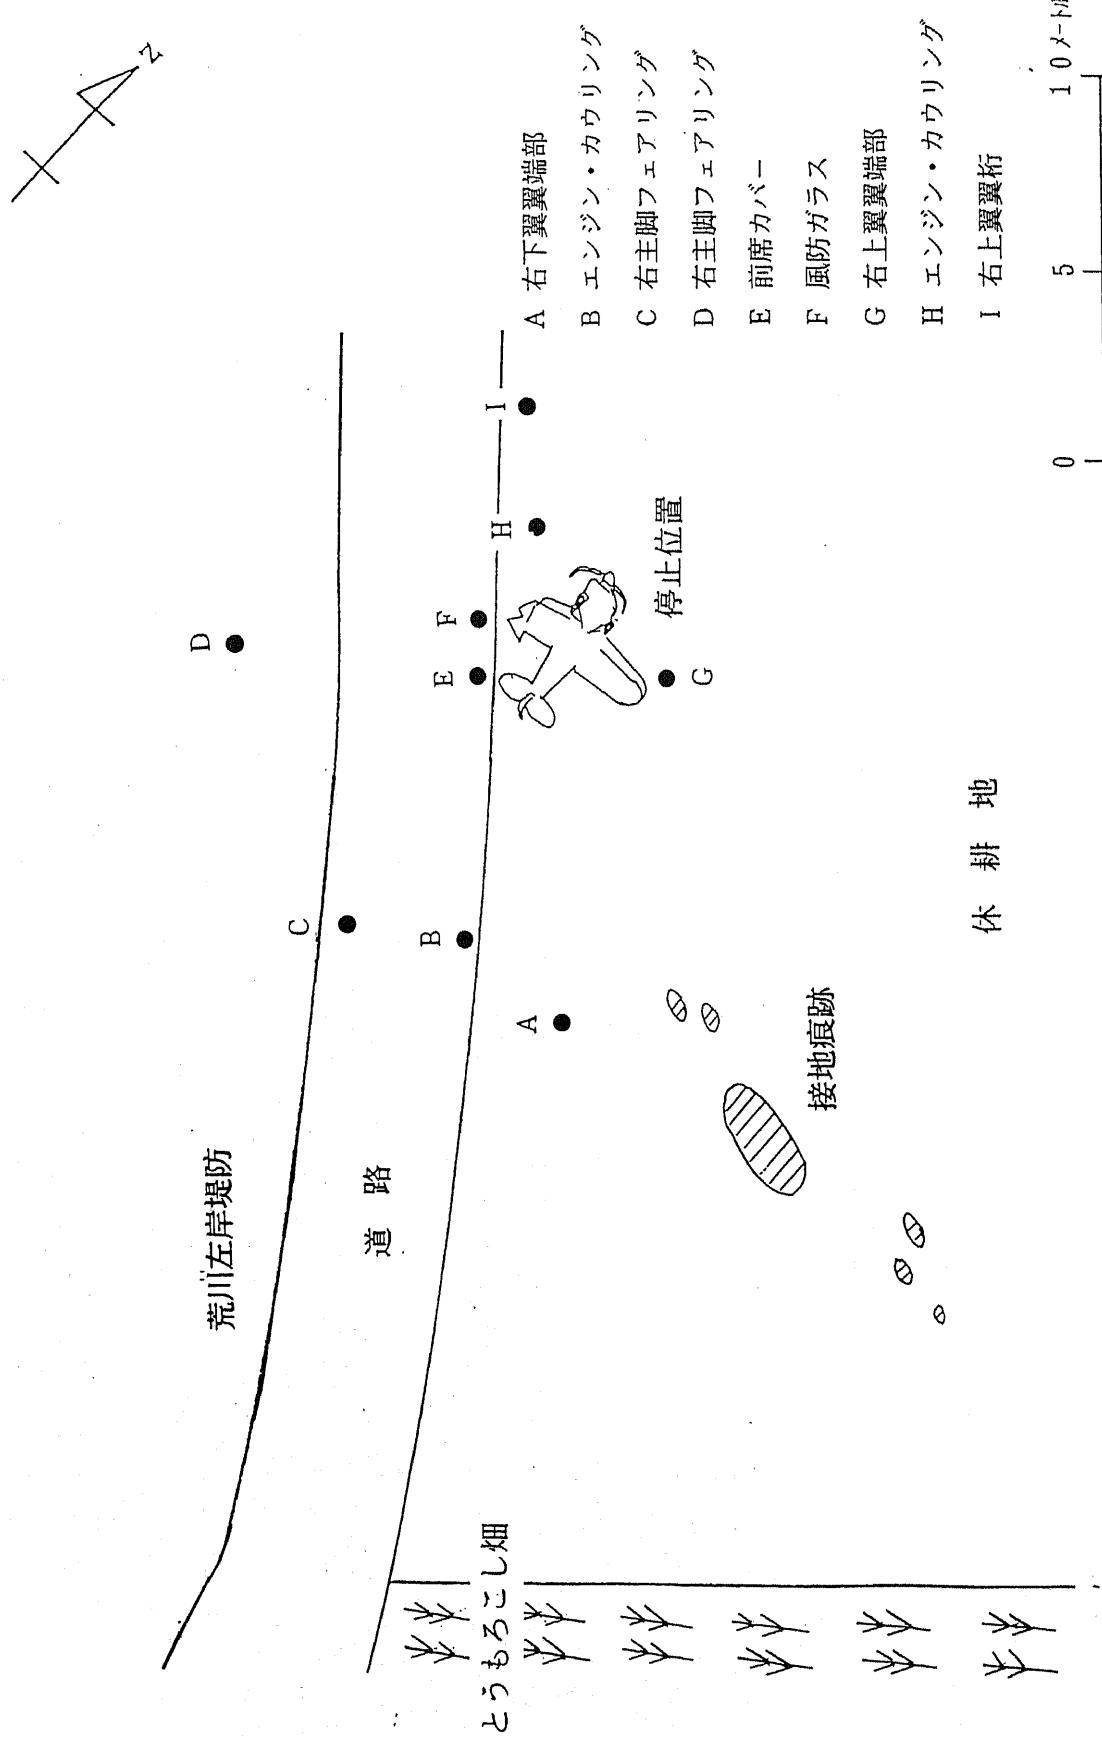
付図2 事故現場見取図

同機は、本田エアポートの滑走路南東端から北東に約250メートルの荒川左岸堤防上の道路わきの整地された休耕地に、機首をおおむね北の方向に向けて、背面状態で停止していた。

同機が停止した位置の東約10メートルから約20メートルの間に大小6個の接地痕跡が認められた。また、同機の周辺には、巾約10メートル、長さ約17メートルの範囲にわたって、右主翼翼端部等の残骸が散乱していた。

3.1.9 機長及び目撃者の口述、機体の損傷状況、並びに地上痕跡を総合すると、機長は接地前にフレアをかけて接地時の衝撃の緩和を図ったが、同機は速度が低かったため十分なコントロールができずに、右翼から落着気味に接地したものと推定される。

同機は、背面のまま接地した後バウンドして、空中で進行方向に対し左に約270度旋回して、最初の接地点の約20メートル前方に、背面で再接地して停止し、この間に、機体を損壊するとともに、機長が負傷したものと推定される。

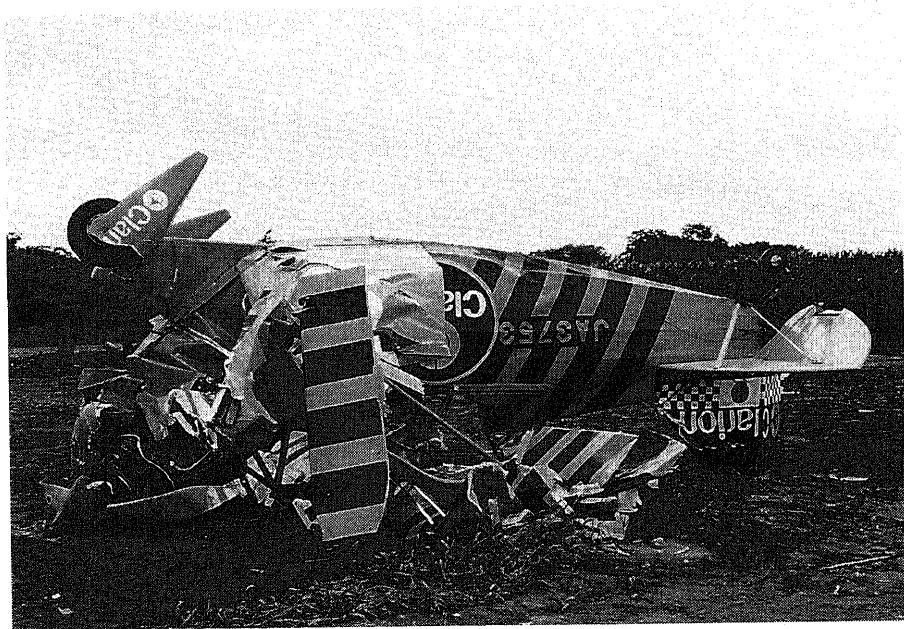
写真2 事故機

胴体	前席部で屈曲、下面破断
主翼	右上下翼 破損、左上翼 破損、左下翼 变形
尾翼	垂直尾翼 变形、左水平尾翼 破損、方向舵 变形
エンジン	損傷
カウリング	破損
プロペラ	損傷及び变形
脚	右主脚フェアリング 破損
風防	破損
