航空事故調査報告書
南西航空株式会社所属
デハビランド式DHC-6-300型JA8796
宮古空港西南西約16海里の上空
平成4年10月12日

1 航空事故調査の経過

1.1 航空事故の概要

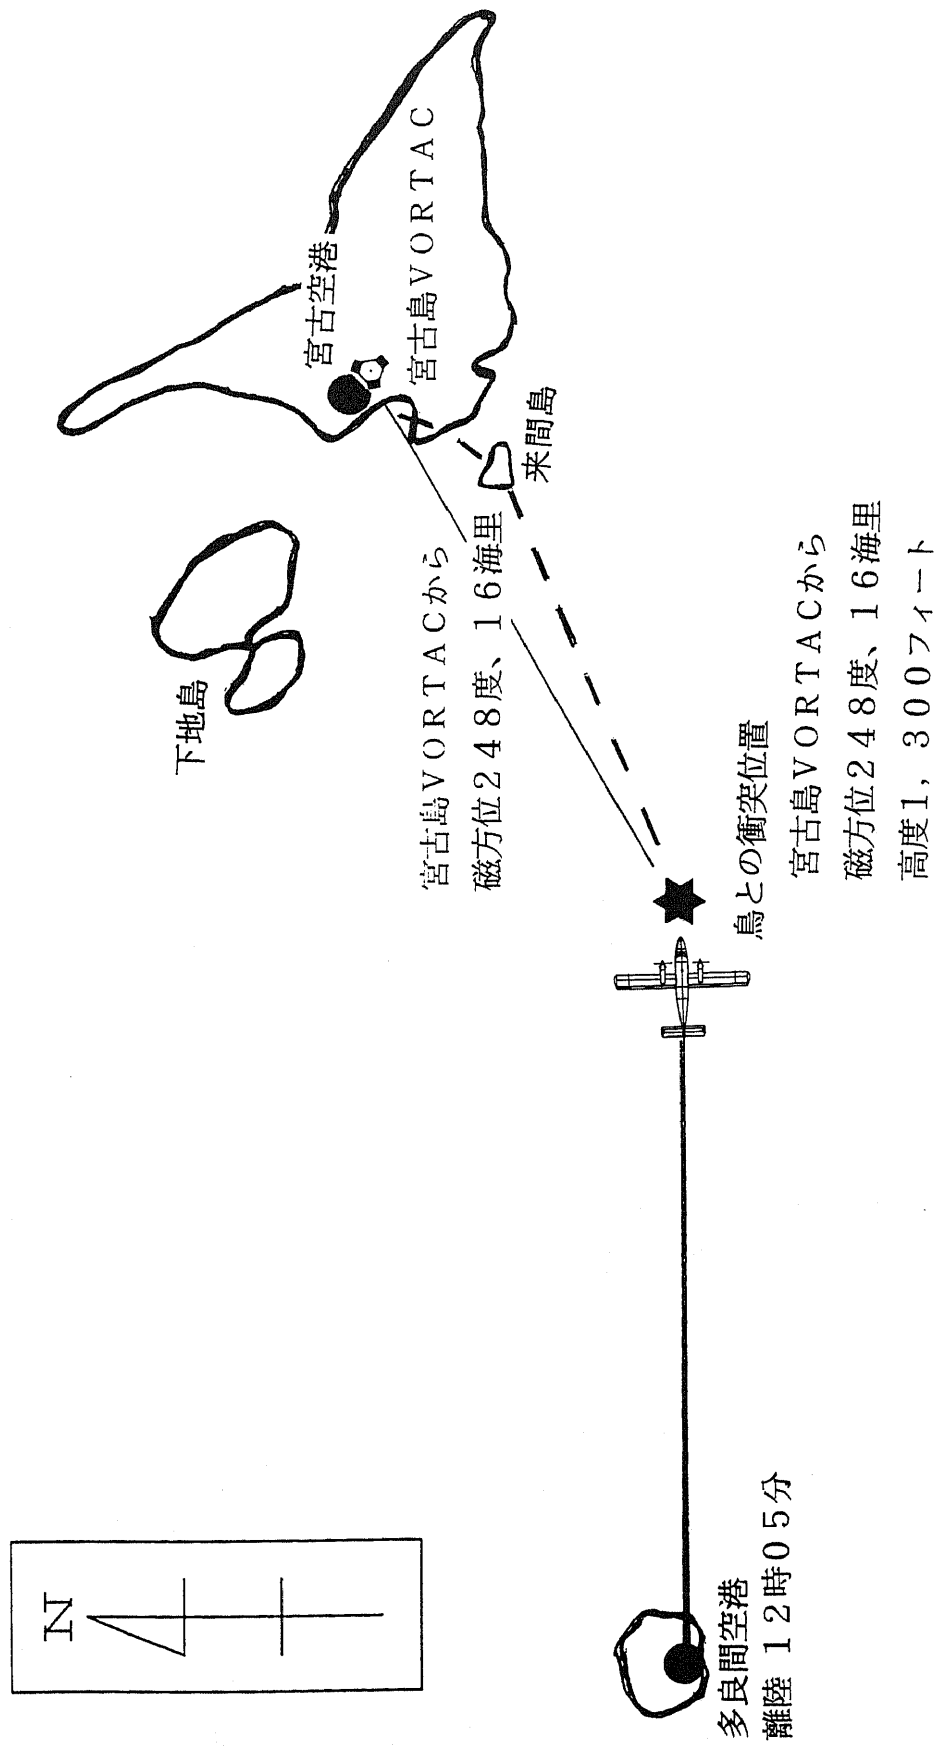
付図1 飛行経路及び鳥との衝突位置図

当日、12時05分に多良間空港を離陸し、宮古空港に向け有視界飛行方式で高度1,300フィートを飛行中、12時13分ごろ宮古島VORTACから磁方位248度、1.6海里の地点で左前方に黒い煙の様なものを発見した。まもなく当該機の左上方約10～15メートル、水平距離約30～50メートルのところを200～300羽のサシバと思われる鳥が6～7秒間すれ違っていった。前方に目をやると他の一群が目前に迫っており、避ける間もなく、そのまま鳥の群れの中を着陸灯を点滅させ飛行した。ほとんどの鳥は上下左右に避けたが、その内の2～3羽が機長側の窓をかすめ、その直後ドンという音が聞こえたので鳥との衝突を認識した。

事故発生地点は宮古空港の西南西約1.6海里の地点上空で、事故発生時刻は12時13分ごろであった。（付図1及び2参照）

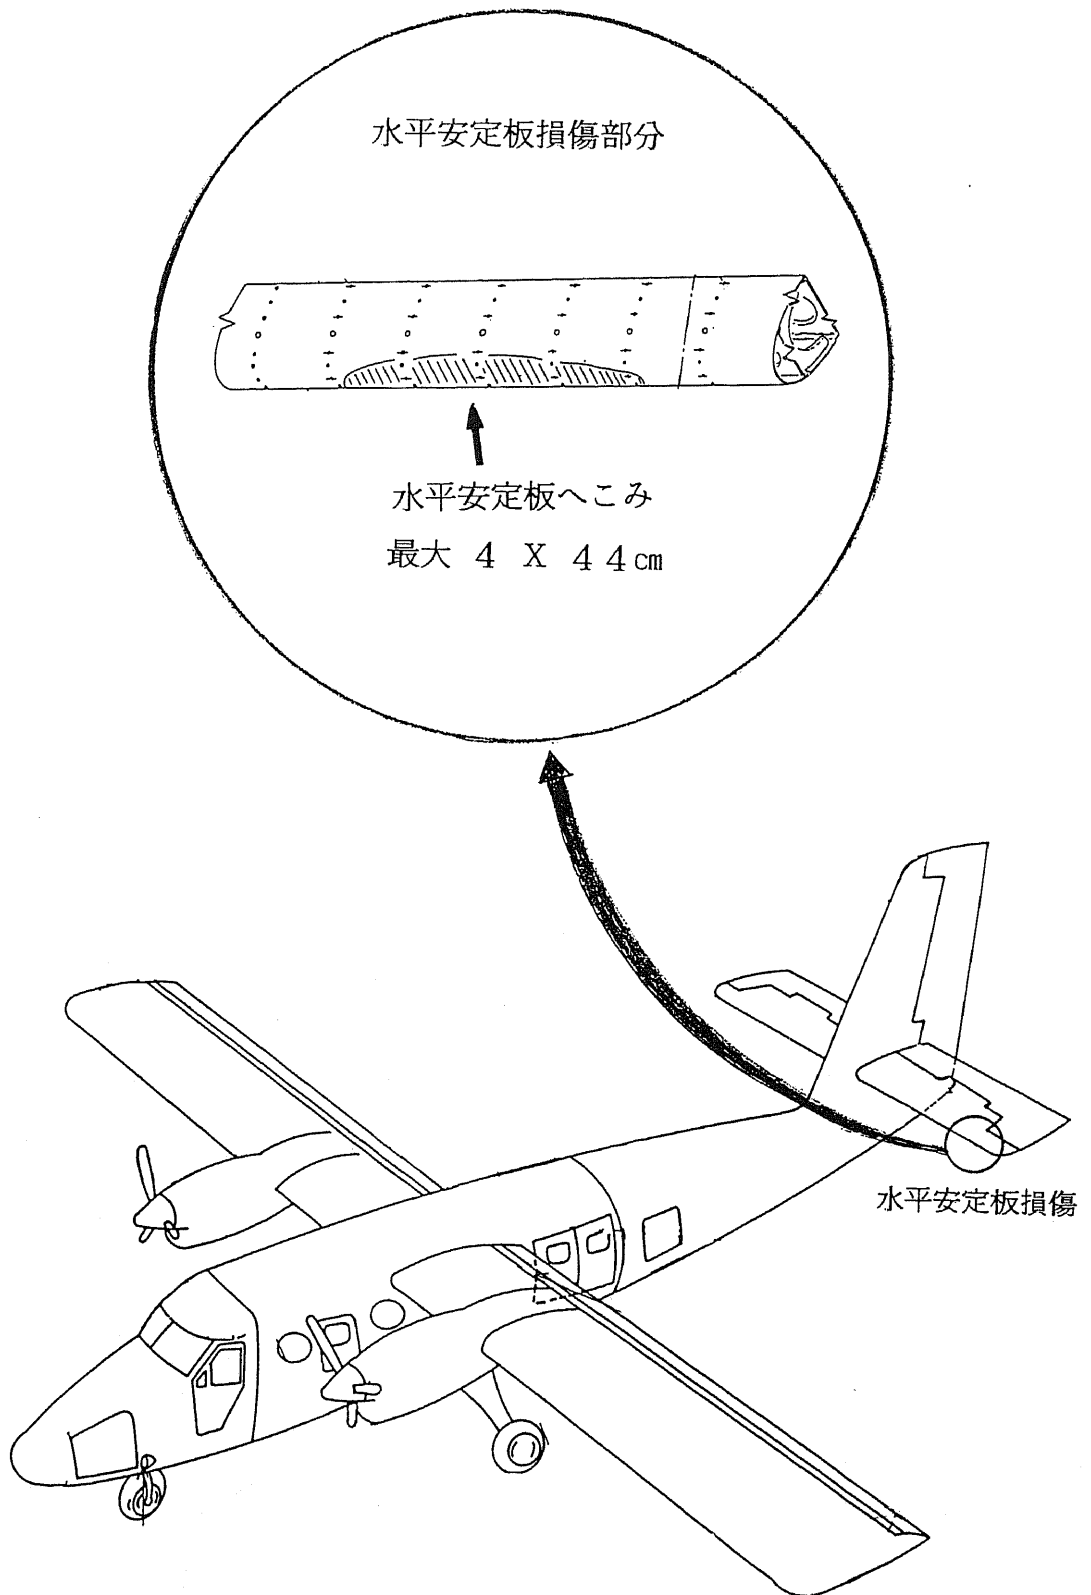
付図 2 機体の損傷状況

着陸後、機体を点検した結果、当該機の左水平安定板の一部に損傷が認められた。また、水平安定板以外にNo.1エンジンのプロペラ、左内側フラップ下面及び左主翼ストラットに鳥の衝突した形跡があったが損傷は認められなかった。

水平安定板

一部損傷

3.1.3 機長の口述及び機体調査の結果、No. 1エンジンのプロペラ、左内側フラップ下面及び左主翼ストラットに血痕と羽毛の付着が認められ、また、左側の水平安定板にへこみが認められることから、同機は飛行中に突然、数百羽のサシバの群れに遭遇し、避けることができず、そのうち数羽が衝突し機体を損傷したものと認められる。

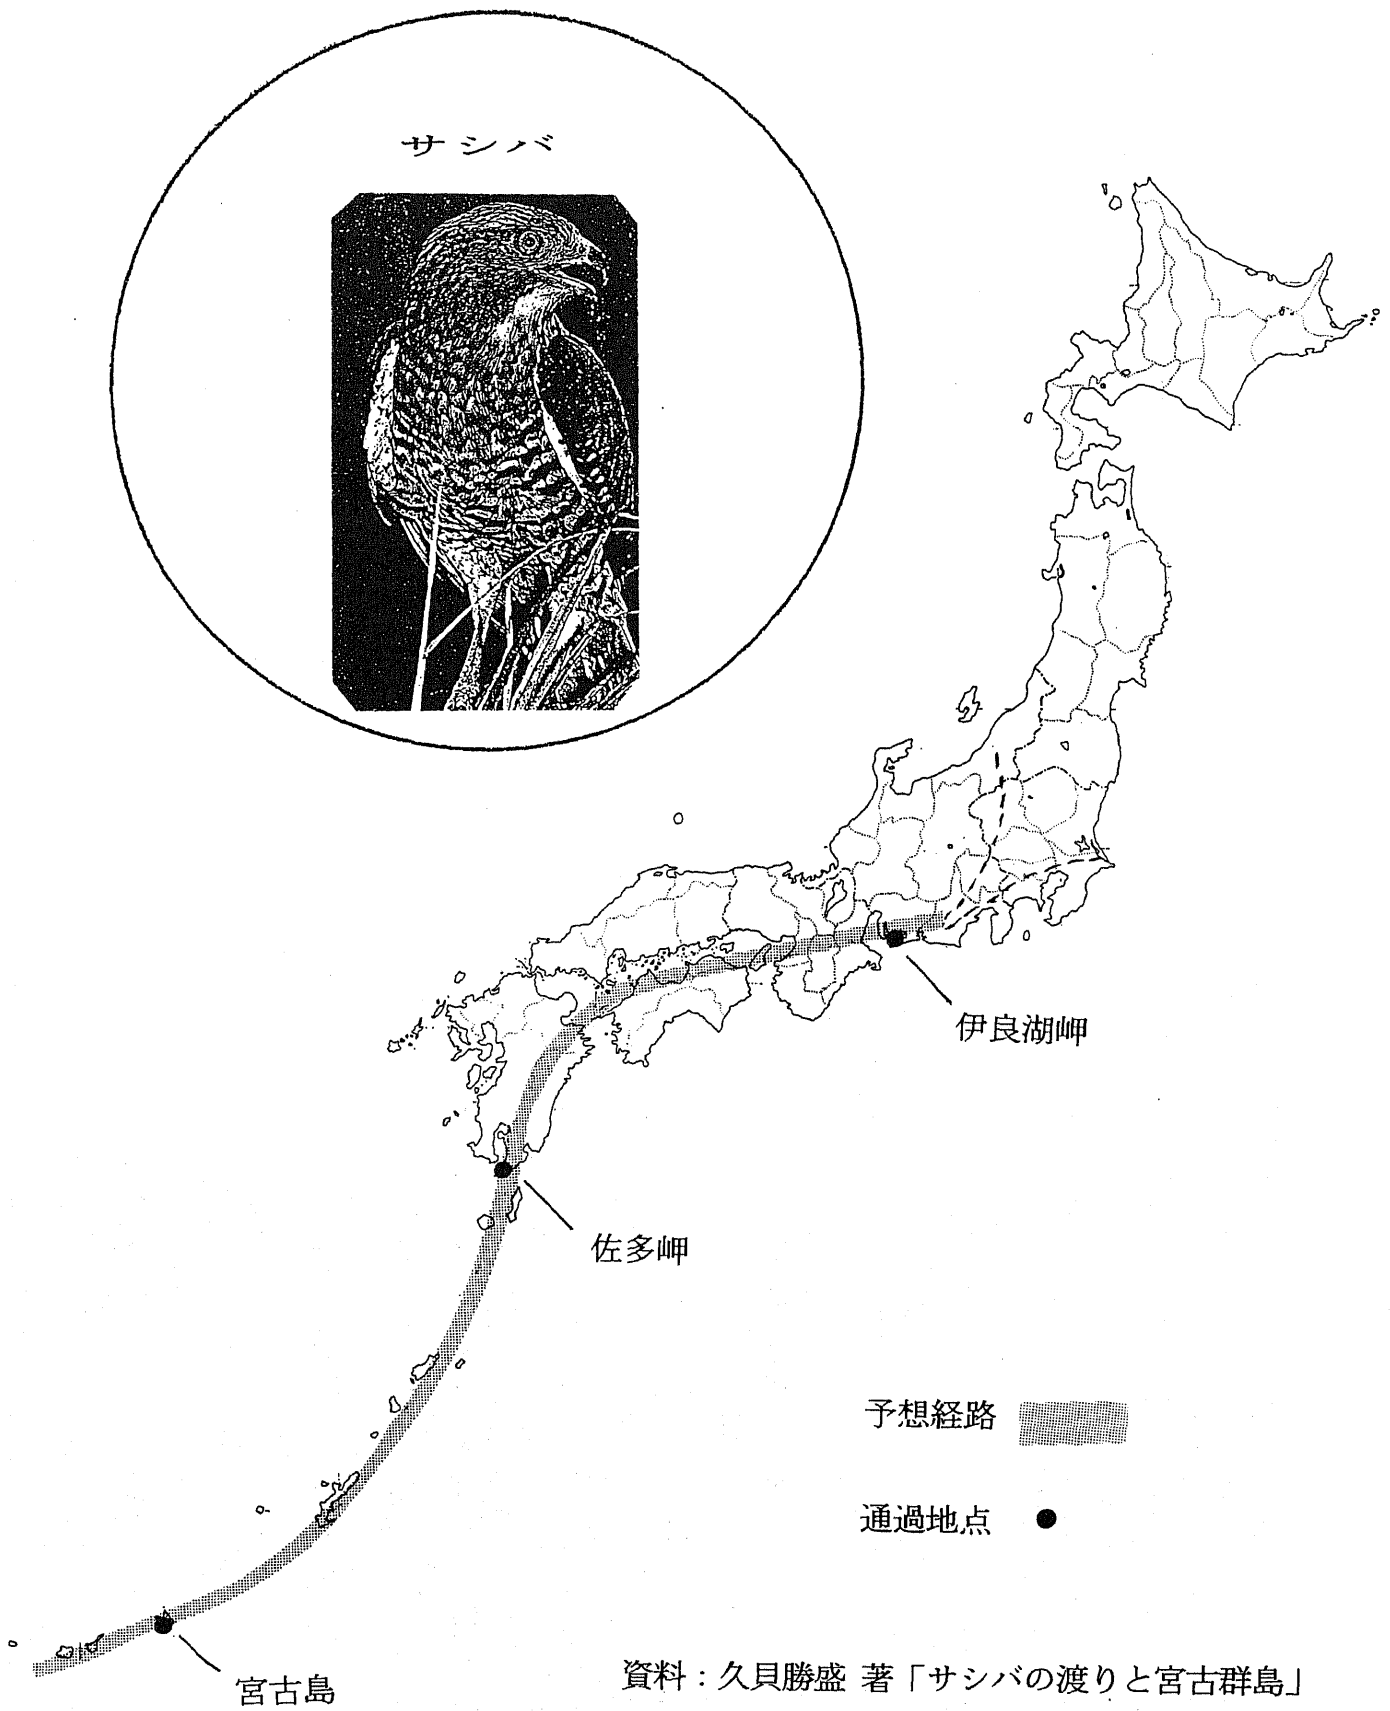
付図5 サシバの通過地点と予想経路

衝突したと推定されるサシバは体長約50センチメートルの中型のワシタカ科の鳥で、毎年寒露（10月10日前後の2週間）のころになると鹿児島県佐多岬から宮古、石垣、与那国を經由して台湾方面に南下して行く渡り鳥で、途中、宮古群島で休

息していくとされている。(付図5参照)
