# 航空事故調査報告書

日本航空株式会社所属

ボーイング式747-200B型 J A 8 1 2 7

ホノルル国際空港西北西約540キロメートルの公海上空

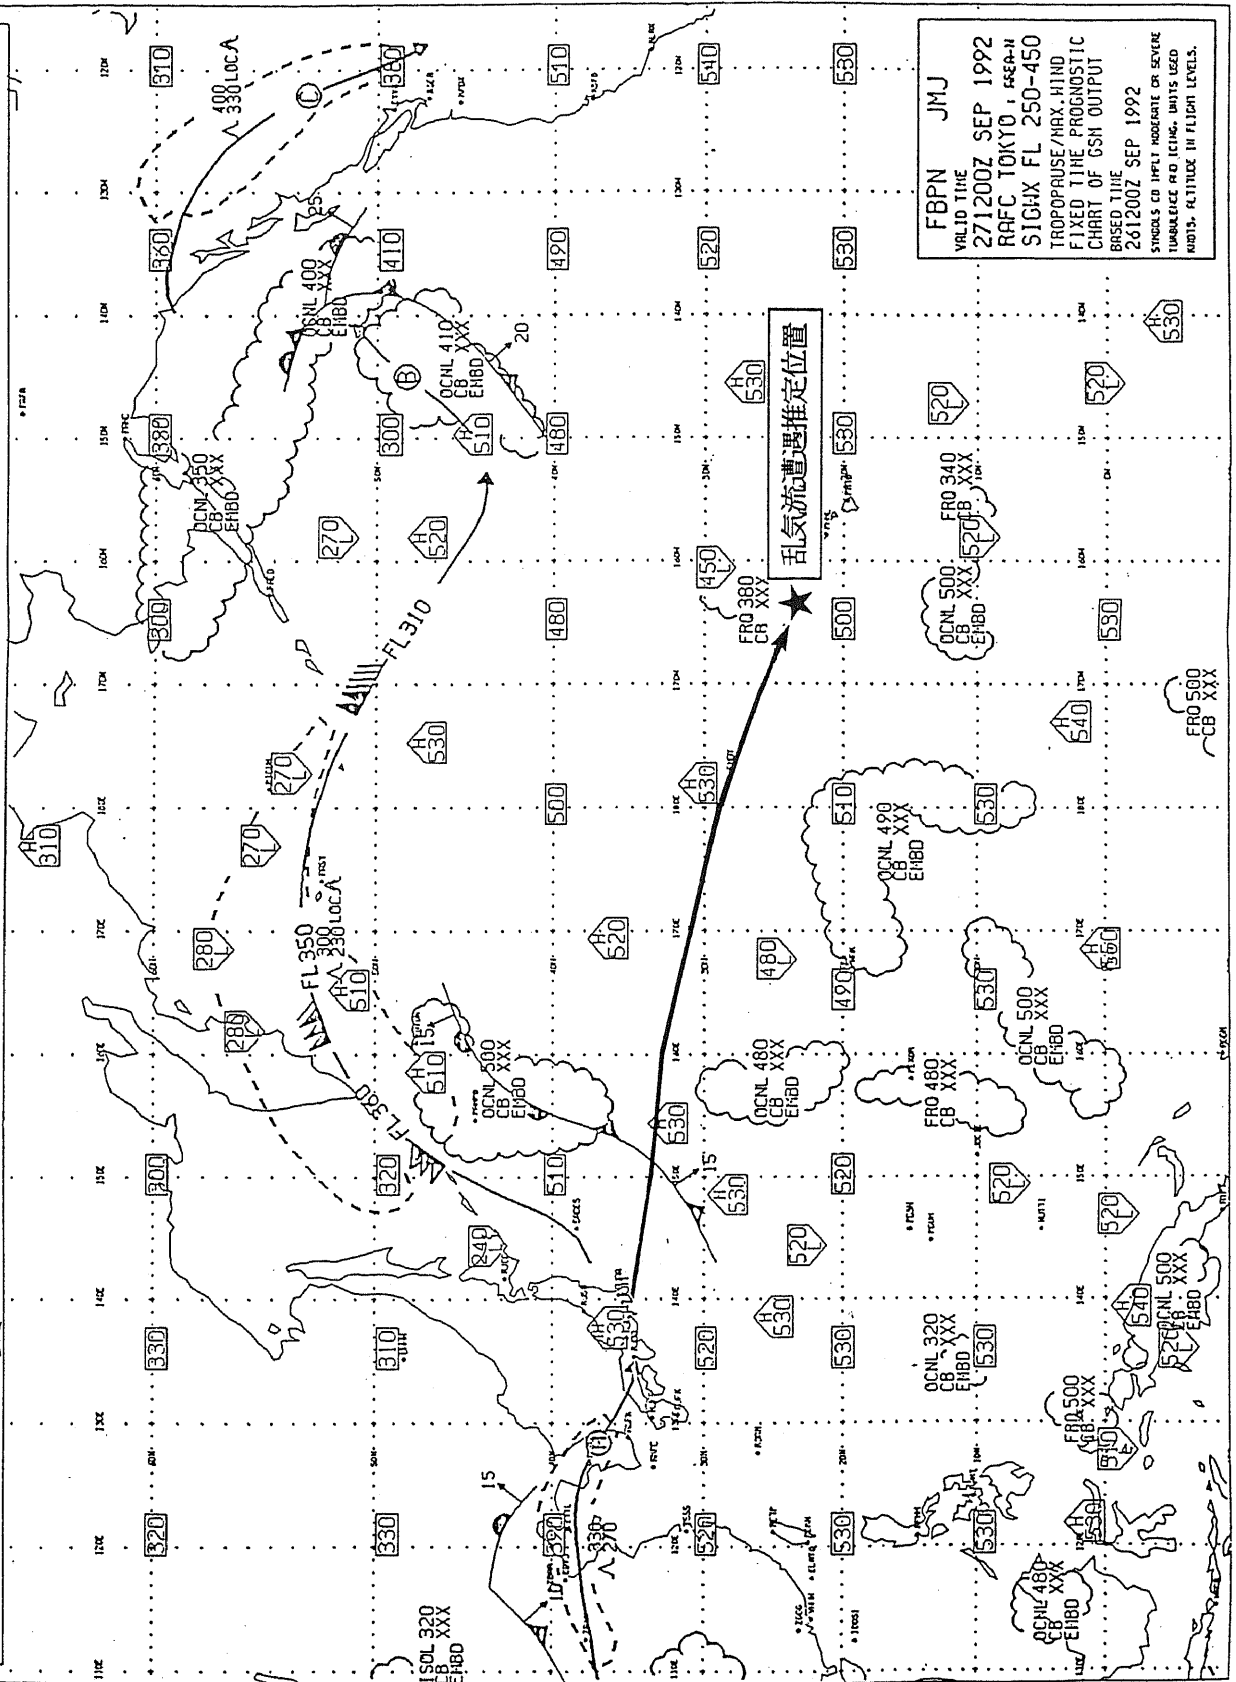
# 付図1 悪天予想図

9月26日12時00分UTC観測による24時間予報の悪天予想図(付図1)によれば、航路上に晴天乱気流発生の可能性を示す予報は出されていないが、同時刻の高層気象予報図(付図2)には気圧の谷が乱気流遭遇地点の西方で航路を横切るように北東から南西方向に張り出しているのが認められる。

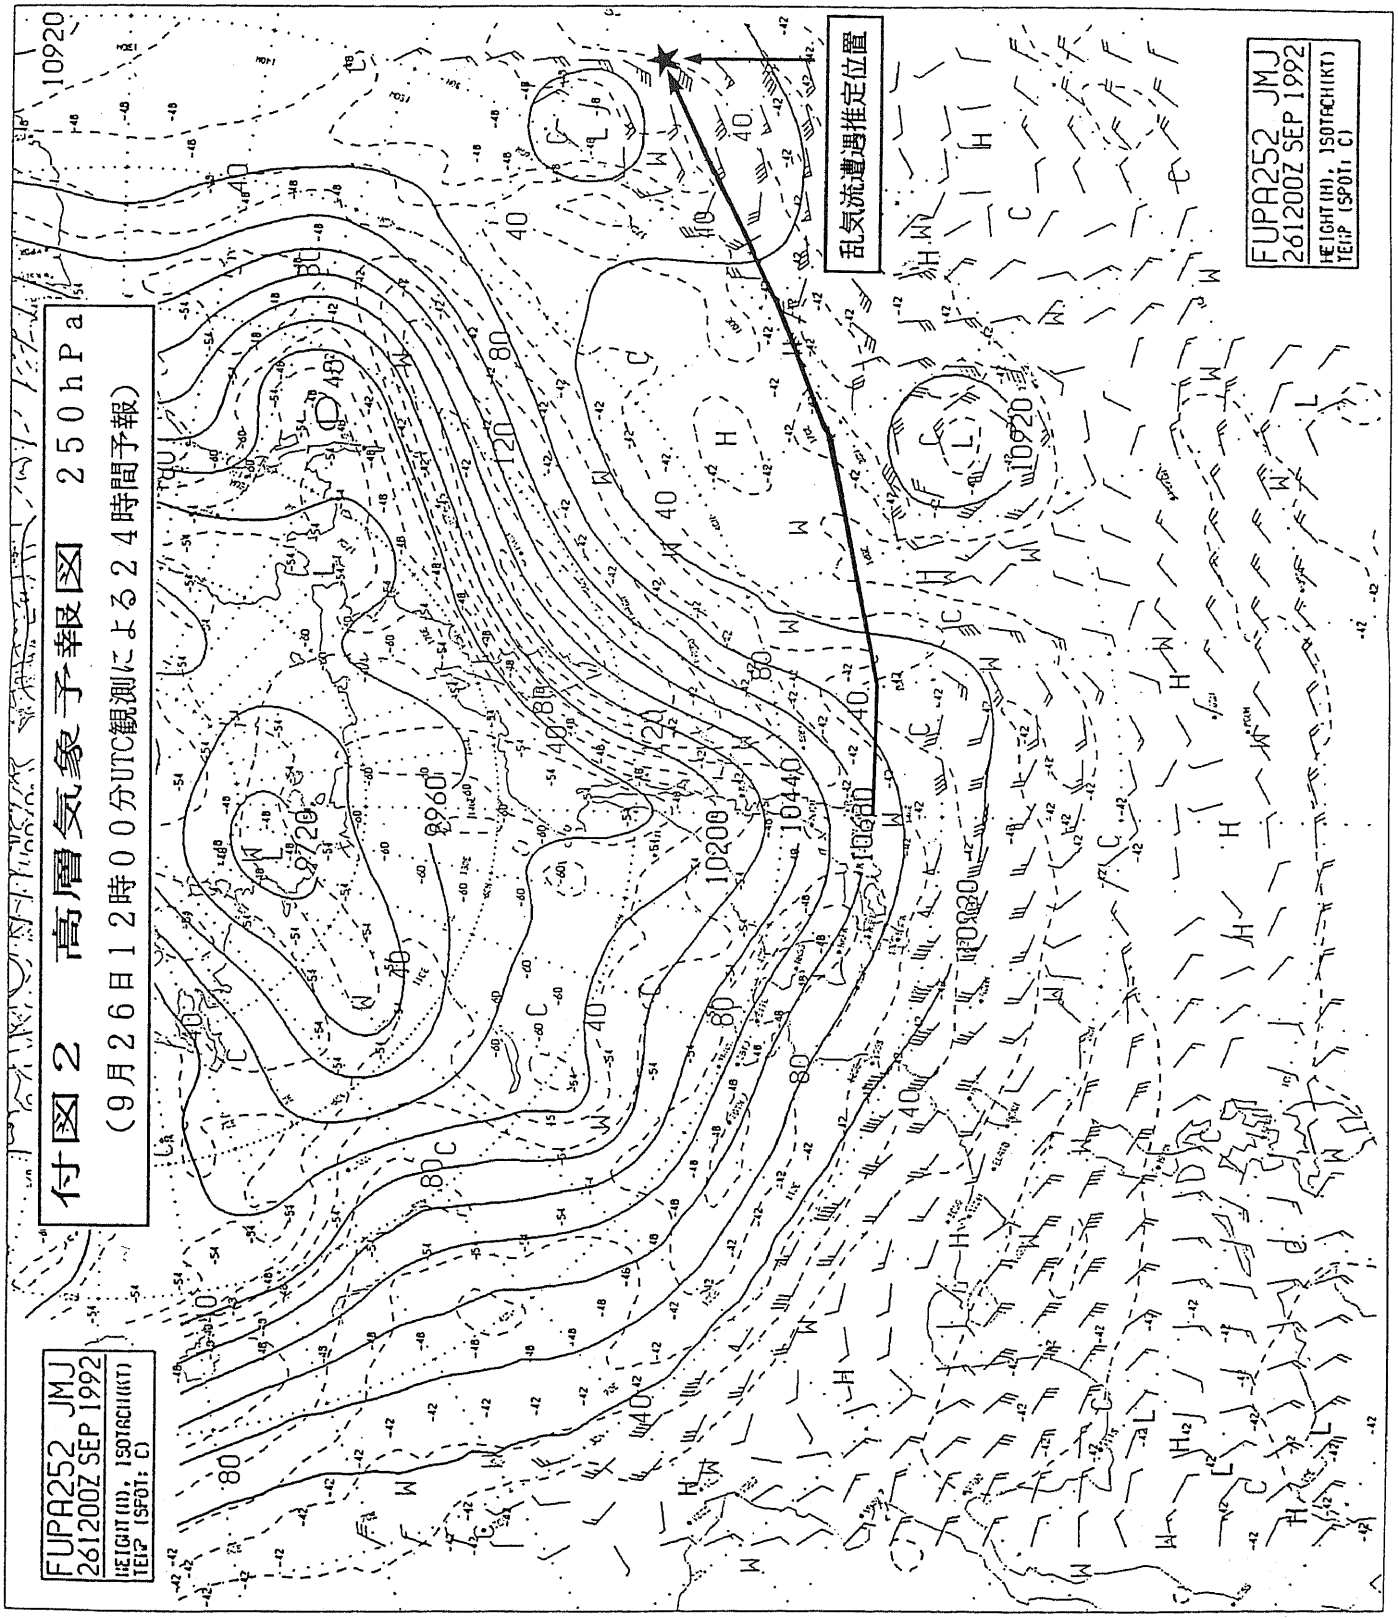
付図2 高層気象予報図 250 hPa  
 (9月26日12時00分UTC観測による24時間予報)

3.1.2 機長が離陸に先立って運航担任者から説明を受けた気象情報では、事故発生地域に乱気流の存在は予想されていなかった。しかし、2.5項に述べたように、高層気象図によれば事故発生地域の北方に低気圧の発達が見られ、事故発生時には、気圧の谷が事故発生地域の航路上に張り出し、その形状が2.7.1項の晴天乱気流の発生しやすい場所として示されている「深い気圧の谷」あるいは「上空の寒冷低気圧」に似ている。

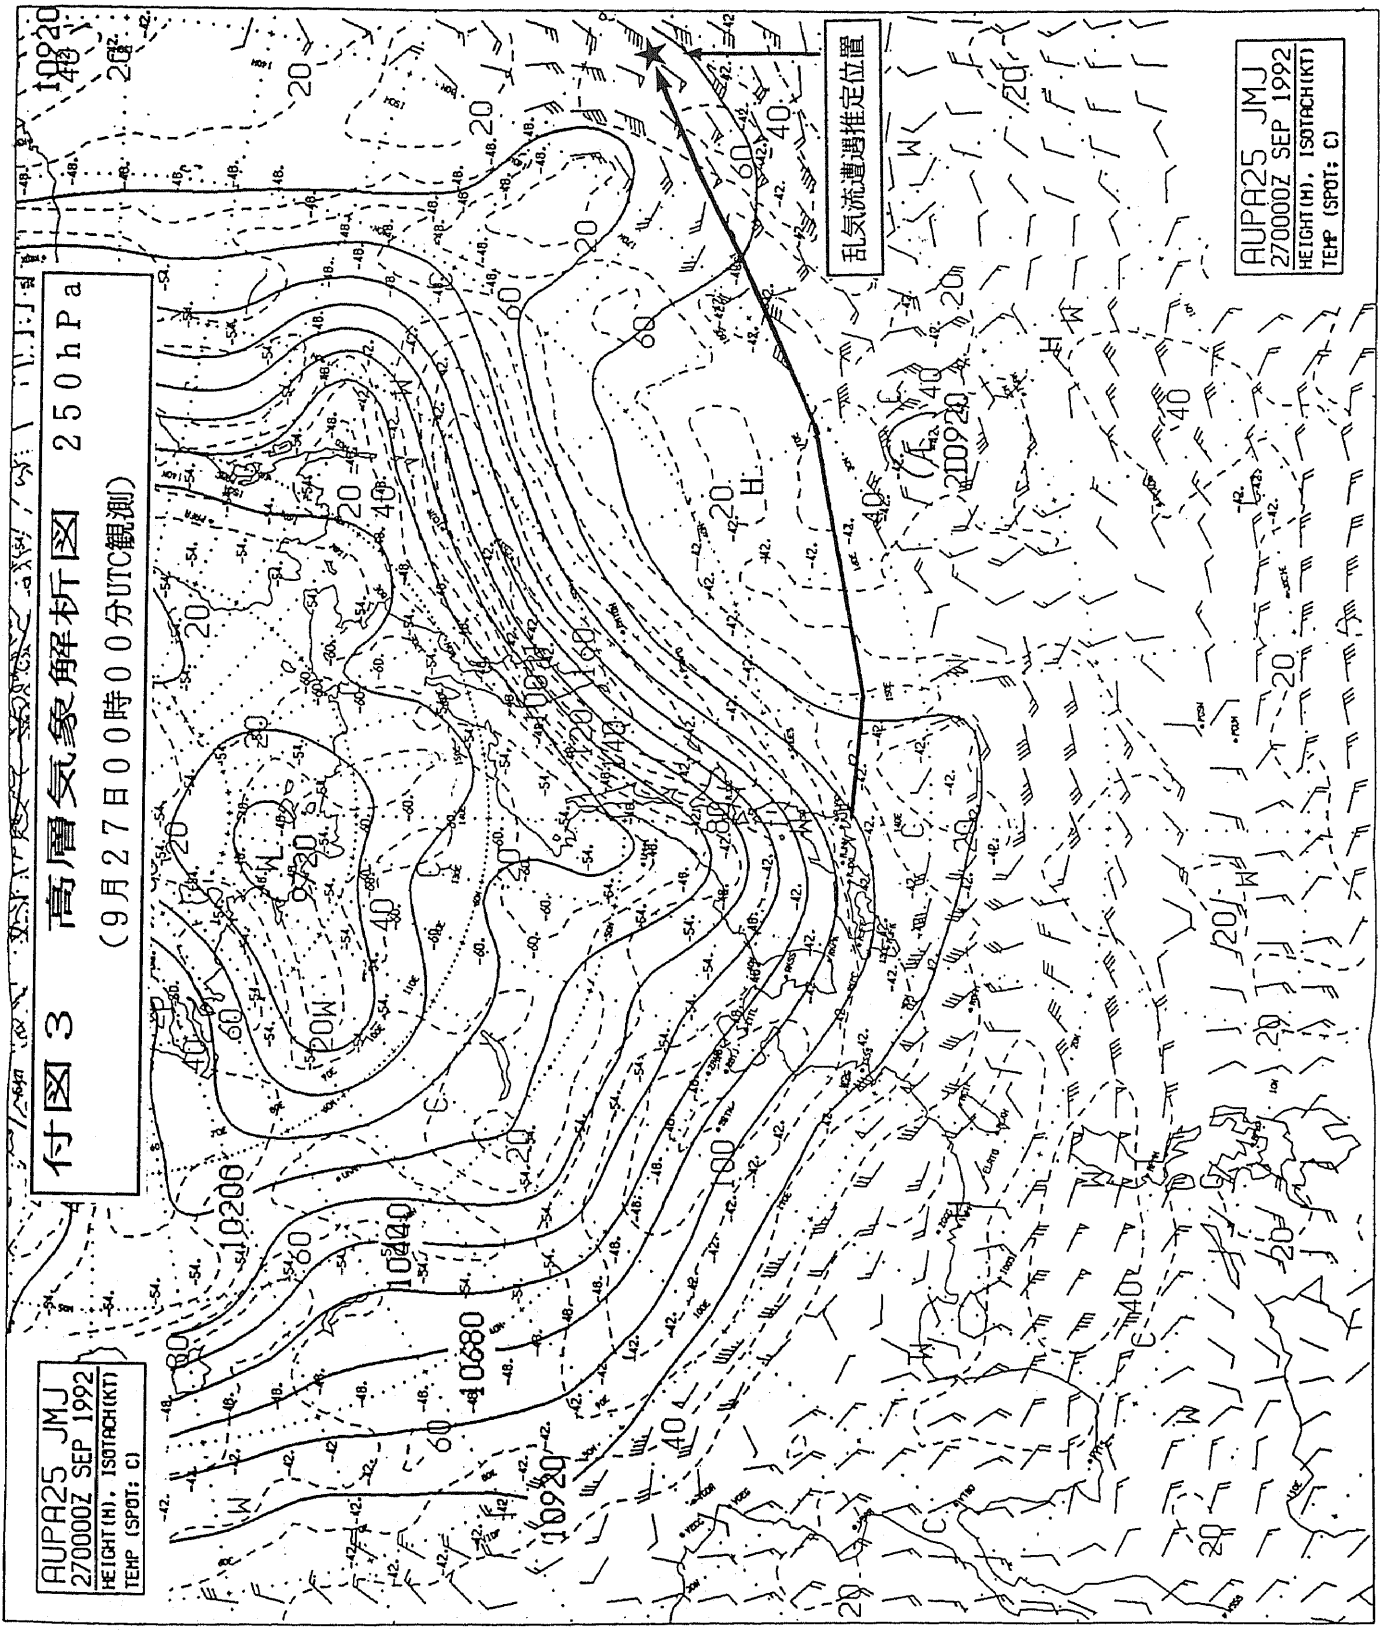
付図3 高層気象解析図 250 hPa  
(9月27日00時00分UTC観測)

また、9月27日00時00分UTC観測の高層気象解析図(付図3)には乱気流遭遇地点付近の北方に気圧の谷があり、12時間後の観測(付図4)では、これが発達して低気圧になるとともに気圧の谷は南西方向に張り出し予報図と同様な気圧配置となっている。

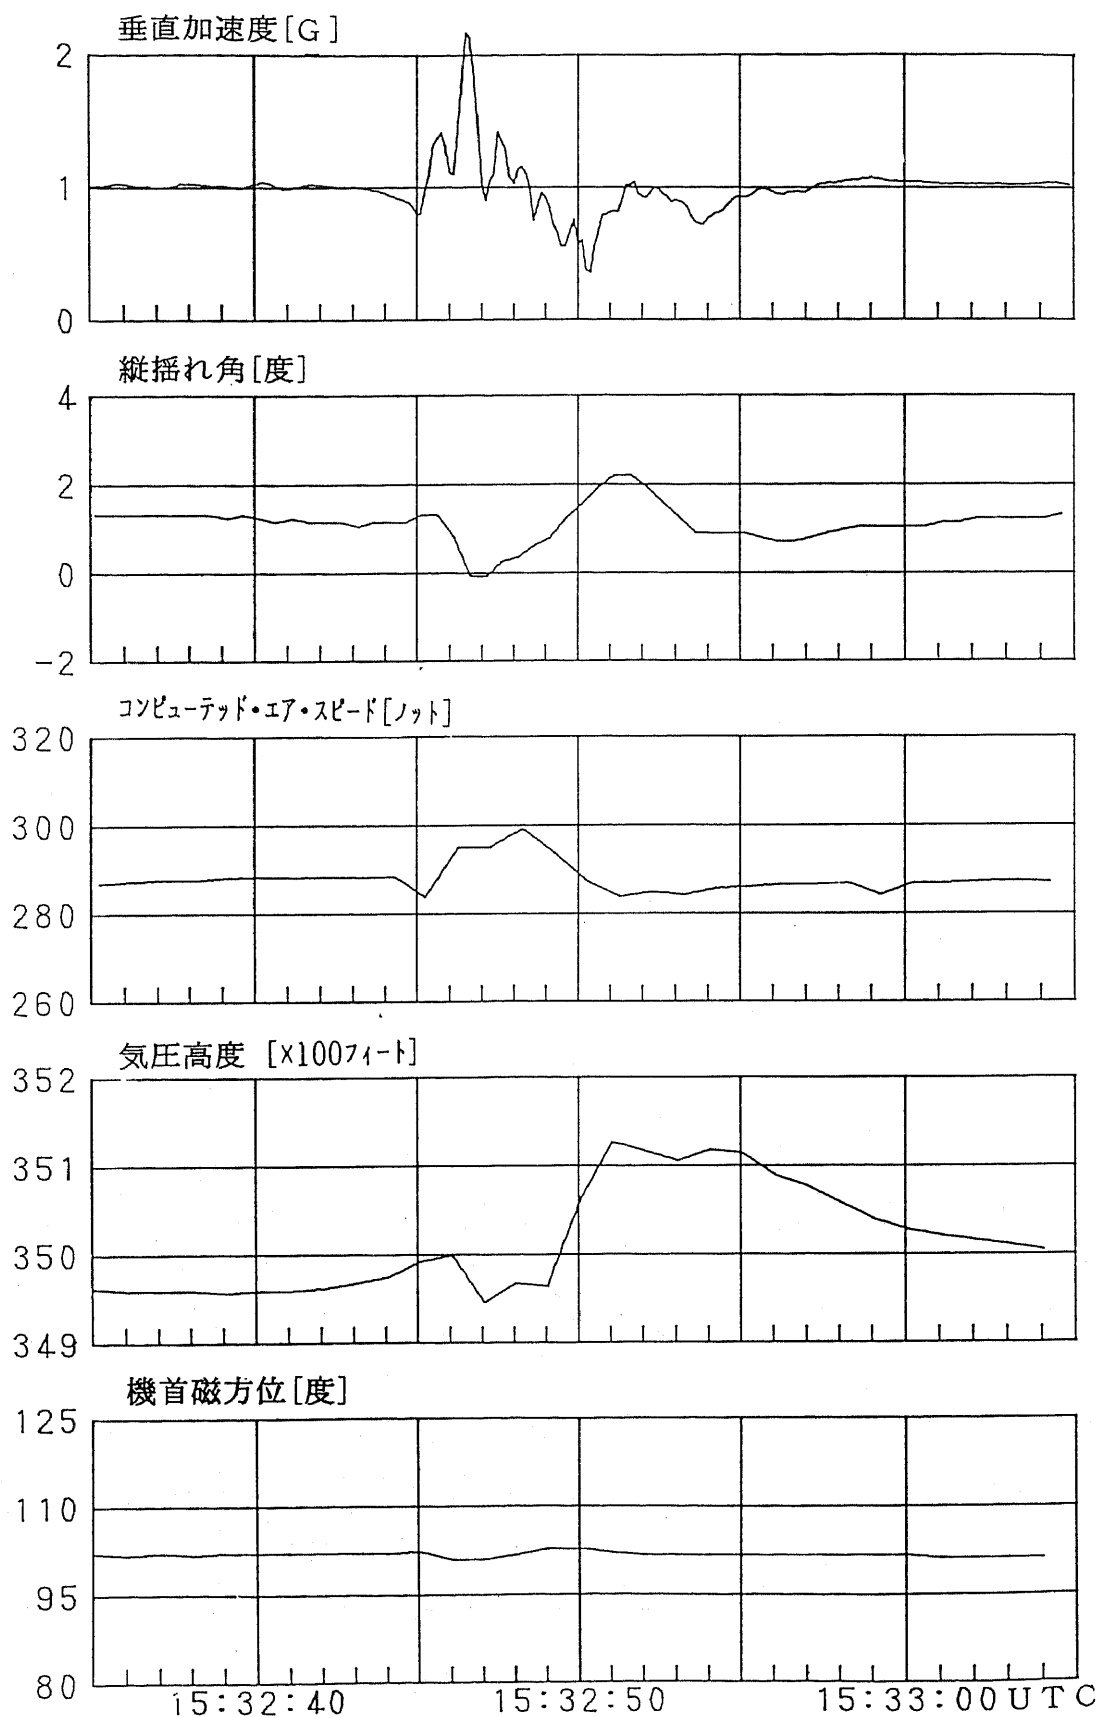
# 付図5 DFDR記録

DFDR記録のうち、関係あるデータを付図5に示す。

3.1.1 D F D Rには、同機が飛行中のフライト・レベル350において、15時32分45秒UTCから約10秒間にプラス2.2Gからプラス0.4Gまで変動する垂直加速度が記録されている。このこと及び機長の口述から同機が飛行中、中程度の晴天乱気流に遭遇し、化粧室から自分の座席に戻る途中であった乗客1名が転倒して負傷し、また、食事準備中の客室乗務員3名が打撲傷を負ったものと認められる。

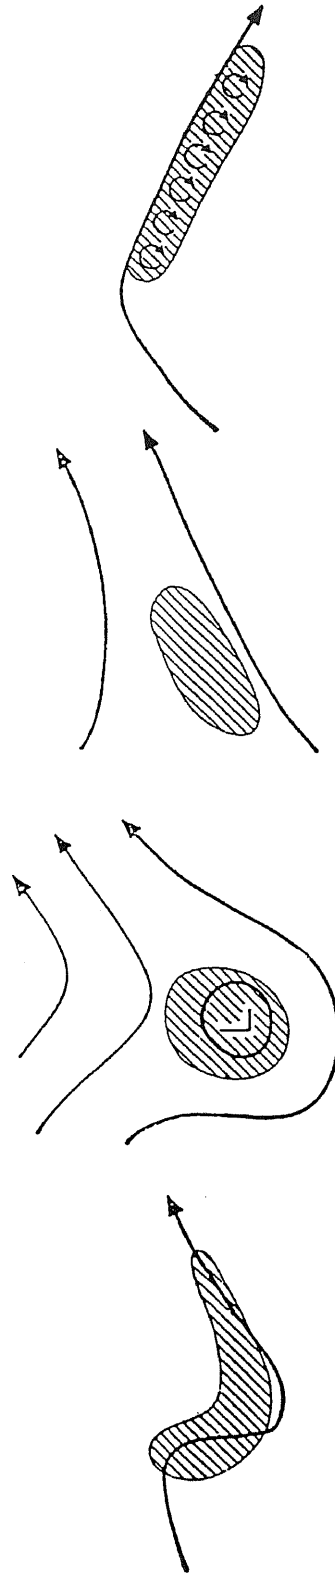
# 付図6 晴天乱気流の発生しやすい場所

財団法人日本気象協会発行の「新しい航空気象」によれば、晴天乱気流の発生しやすい場所とは、次のような場所とされている。(付図6参照)

- (1) ジェット軸の上下と北側 (ジェット気流が直線的に流れている場合)
- (2) 圏界面やその直下
- (3) 山岳波がある場合の山岳や丘の上
- (4) 深い気圧の谷付近
- (5) 上空の寒冷低気圧とその周辺
- (6) ジェット気流の接近している所や合流点
- (7) 気圧の峰

3.1.3 前項のような状況においては、2.7.2項に述べたように悪天予想図には晴天乱気流の存在が予想されていなくても、高層気象図を綿密に分析することが肝要である。
