航空事故調査報告書
菱和式つばさW1-1-G25B型超軽量動力機
佐賀県杵島郡白石町
平成4年11月28日

平成5年4月22日

航空事故調査委員会議決

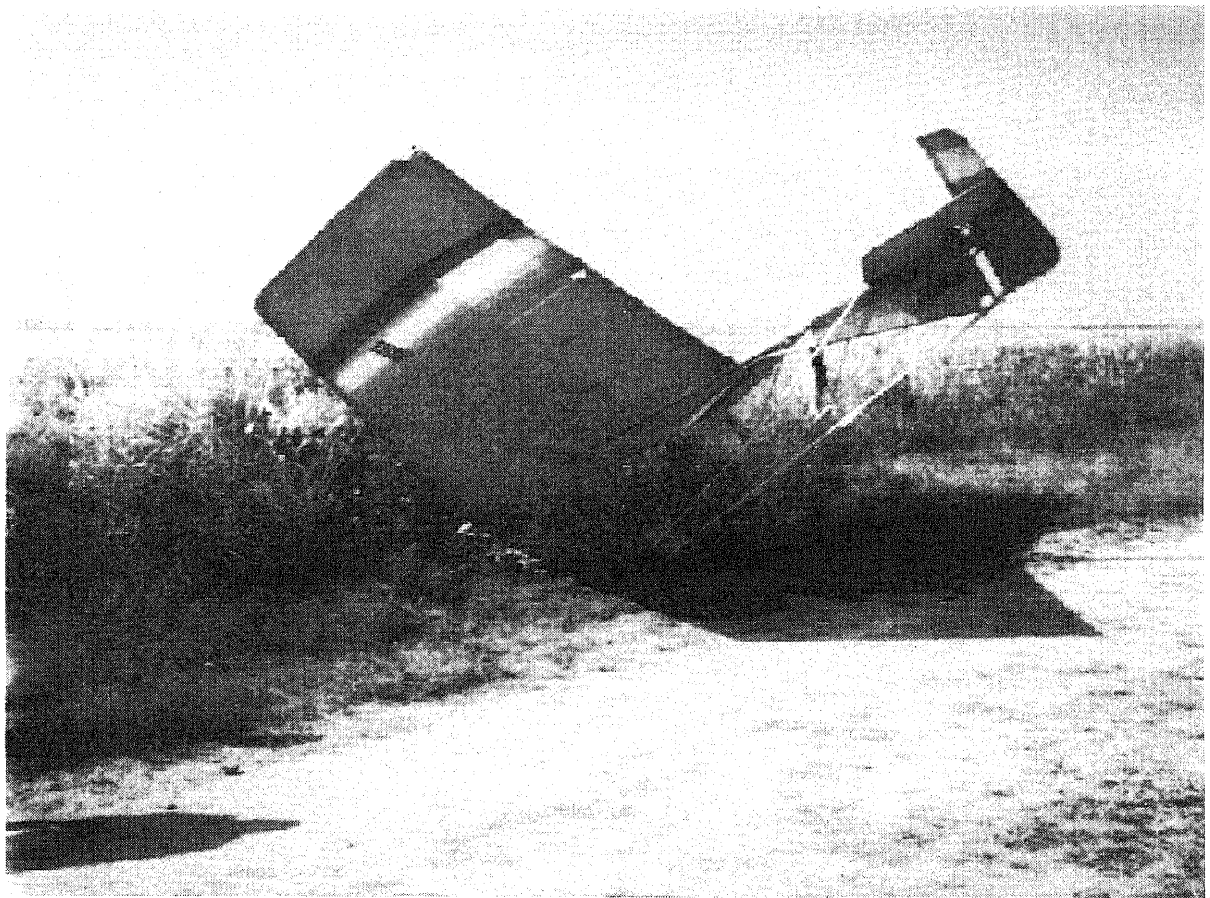
機 故 事 真 寫

12時05分ごろ同場外離着陸場に戻って来たところ、機体は機首を草むらに突っ込んだ状態で、操縦者は機体のわきに横たわっており動けない様子であった。

胴 体（メイン・ブーム）	ノーズ・ストラットの取り付け部分屈曲
主 翼	右主翼前縁部屈曲
プロペラ（木製）	破 損
ノーズ・ストラット	シート・サポート結合部の上部折損
シート・サポート・チューブ	前方部分で 左右とも折損
