# 航空事故調査報告書

クイックシルバー式MXⅡHP-R503型超軽量動力機

和歌山県有田市

平成4年10月11日

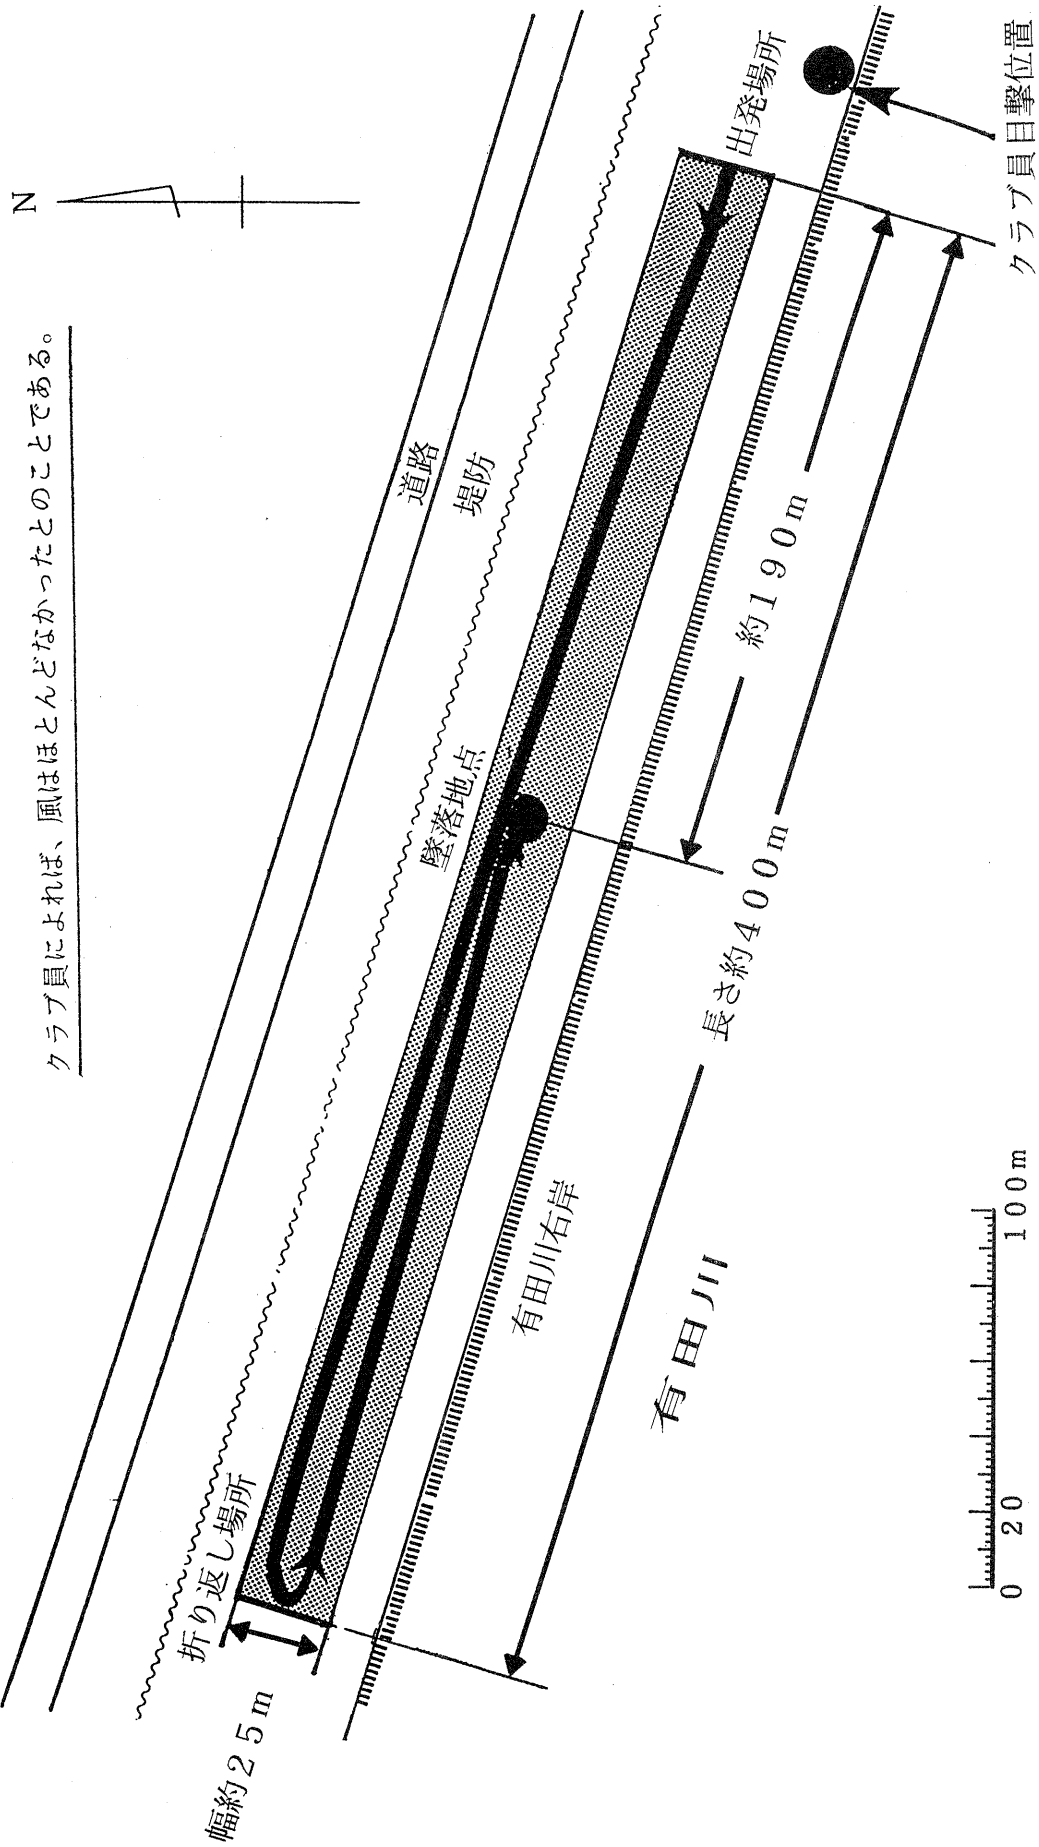
付図1 現場概要図

事故発生地点は、離着陸場東端から約 1 9 0 m の離着陸場上で、事故発生時刻は 1 5 時 2 0 分ごろであった。

離着陸場は、有田川右岸河川敷内の長さ約400m幅約25mの整地された平坦地である。
