航空事故調査報告書
ダイヤモンドエアサービス株式会社所属
三菱式MU-2B-36型JA8737
八戸飛行場
平成10年7月15日

平成11年2月4日
航空事故調査委員会議決
委員長 相原 康彦
委員 勝野 良平
委員 加藤 晋
委員 水町 守志
委員 山根 皓三郎

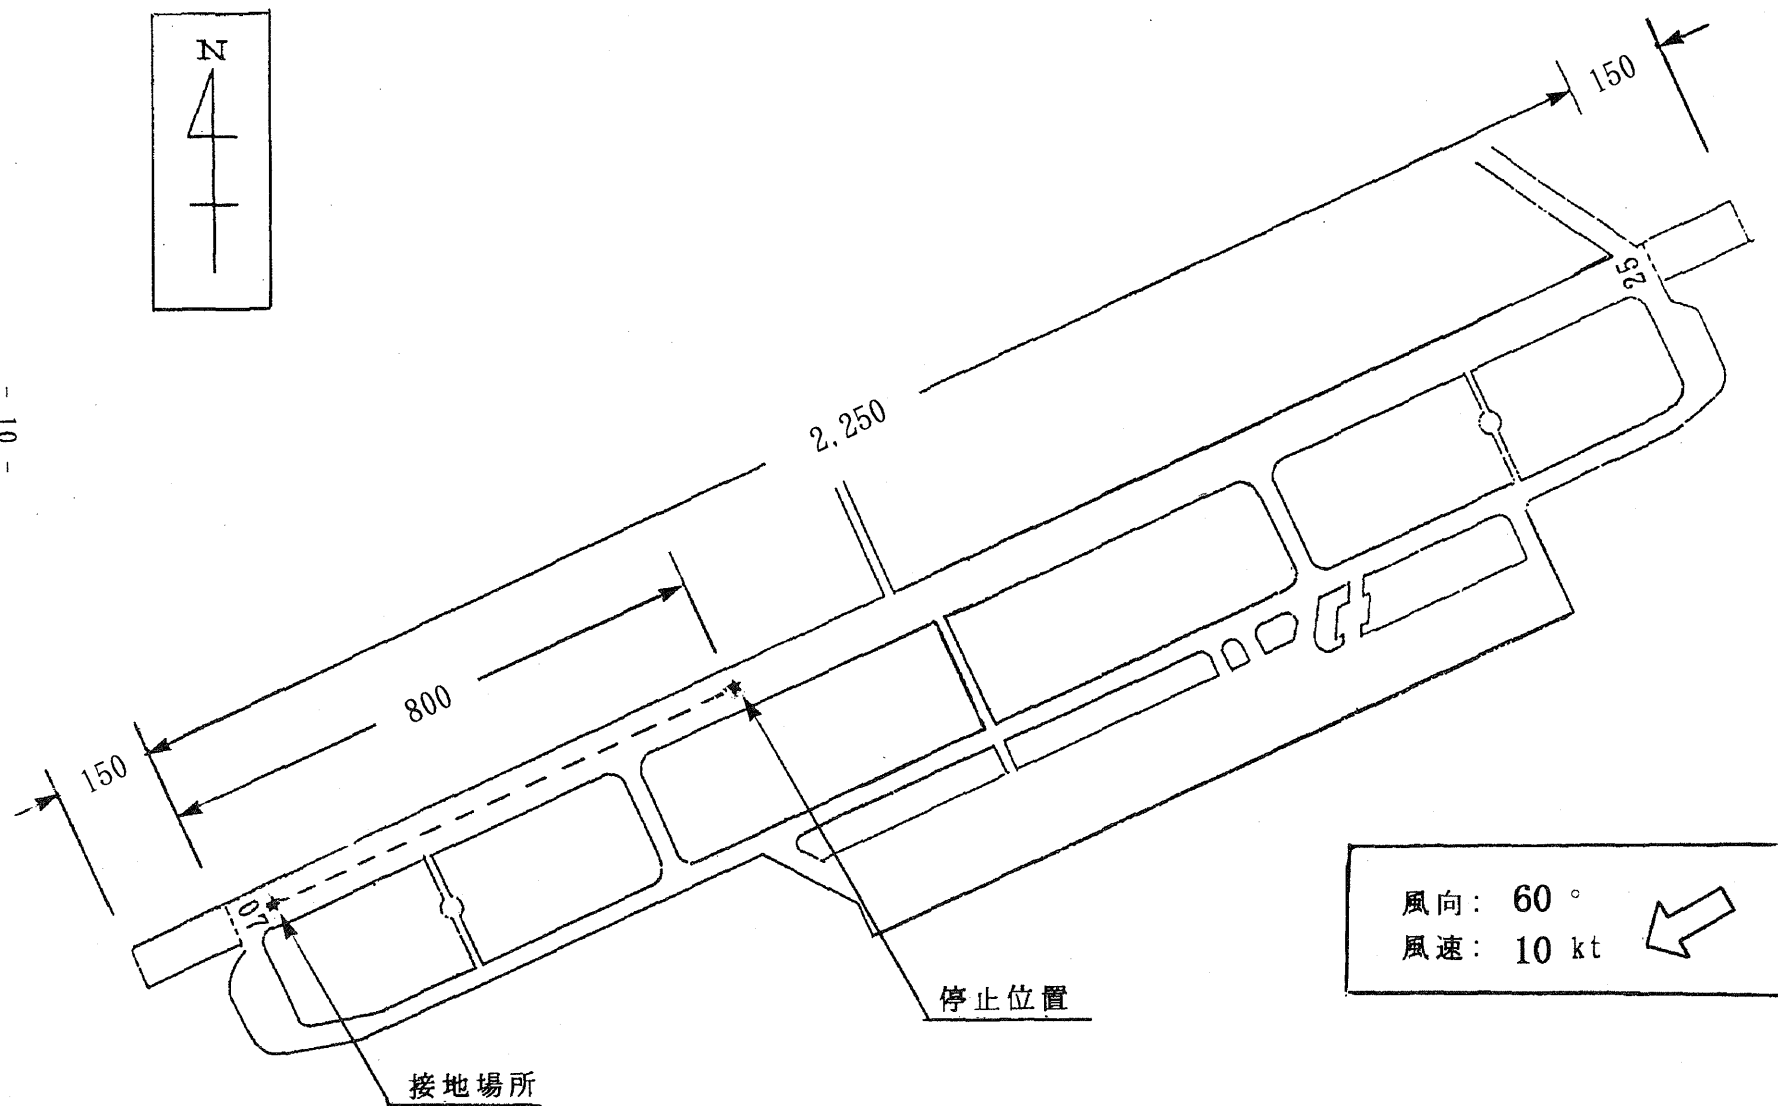
付図 1 事故現場見取図
(八戸飛行場)

事故発生地点は、八戸飛行場の滑走路07上で、事故発生時刻は、15時42分であった。

滑走路07の指示標識の滑走路中央側近辺から、滑走路07の進入端より約800mのところまで、同機の胴体下部が擦過した痕跡が、ほぼ滑走路中心線上に認められた。痕跡の一部には、塗料が付着し、また、痕跡付近に機体の破片の一部が落下していた。(付図1参照)

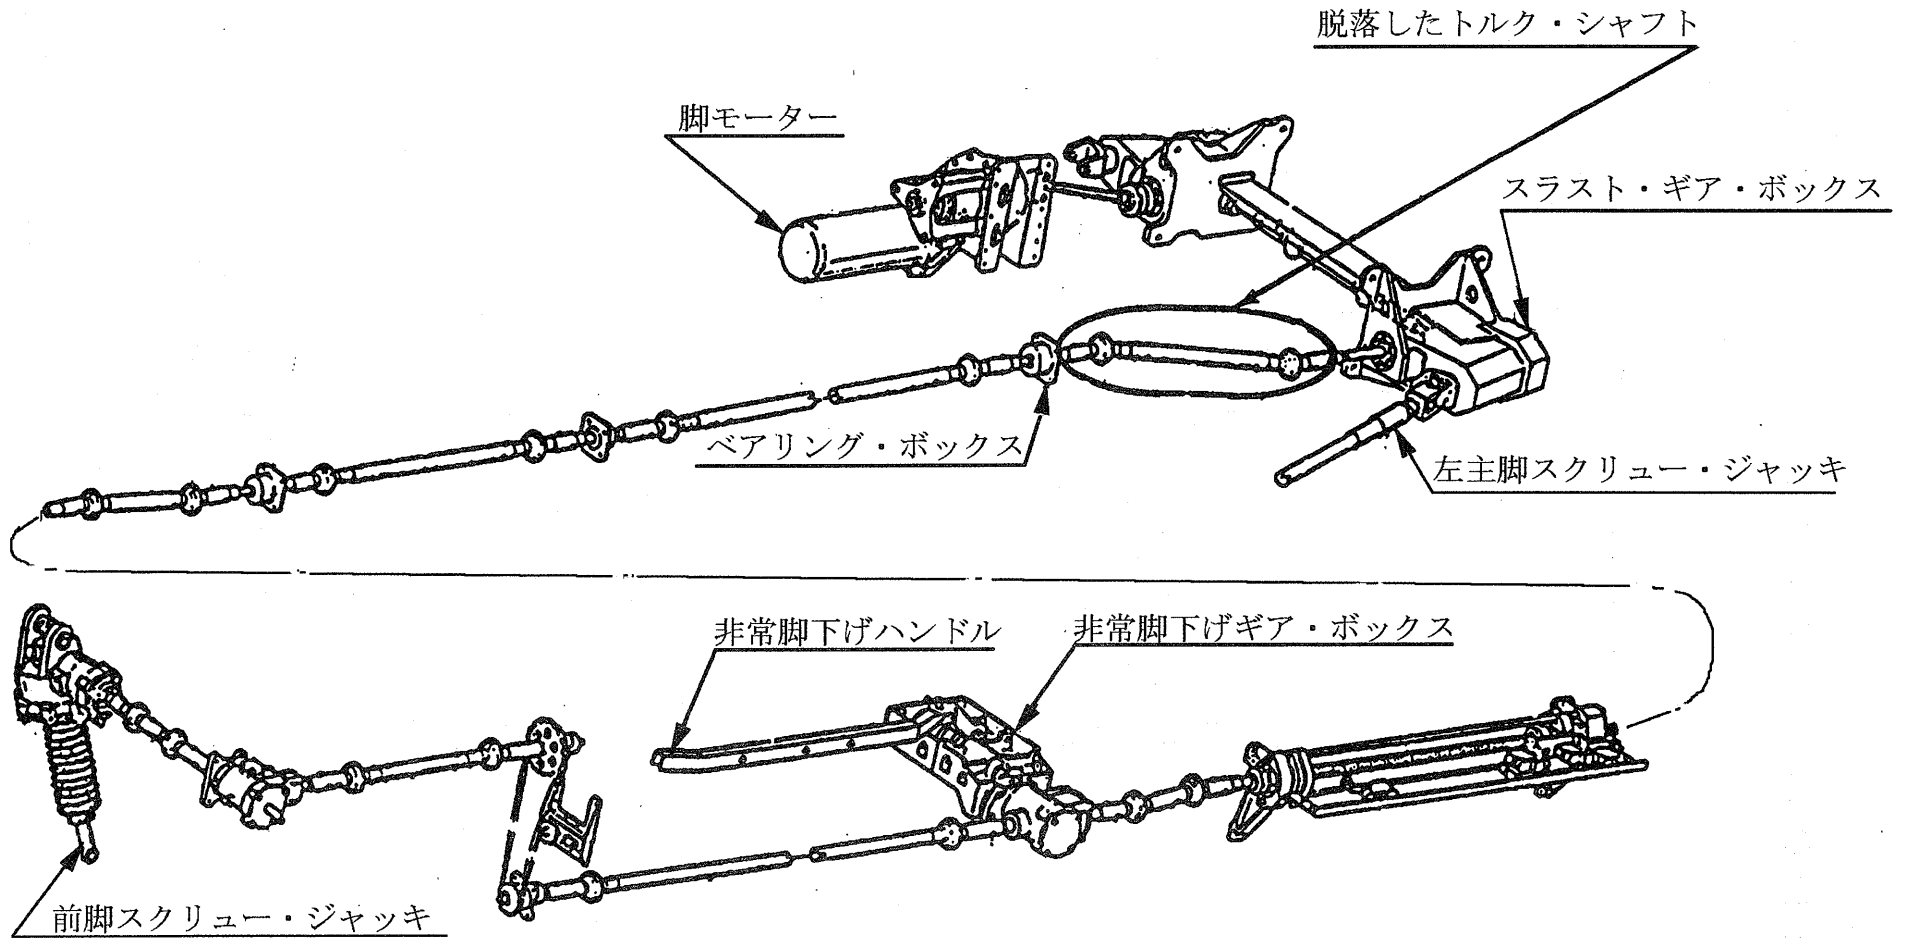
付図 3 脚作動系統図

前脚を作動させるためのトルク・シャフトのうち、左主脚スラスト・ギア・ボックス直近のもの1本が、結合されていた両端のスプライン・シャフトから外れ、主脚室後方隔壁の近傍に脱落していた。(付図3、4参照)

主脚及び前脚は、共に1個の電動式脚モーターで作動させる。モーターの出力は、主脚作動用のスラスト・ギアに伝えられるとともに、トルク・シャフトで前脚に伝えられ、主脚及び前脚が同時に上げ下げされる。

非常脚下げ装置は、前脚作動系統の途中に設置されている。その機能については、非常脚下げハンドルの最初の引上げ操作で、主脚前方扉及び後方扉のロックを外し、同時に主脚前方扉開閉機構から扉をフリーにした後、同ハンドルを上下することにより、トルク・シャフトを回転させて脚下げを行う仕組みになっている。

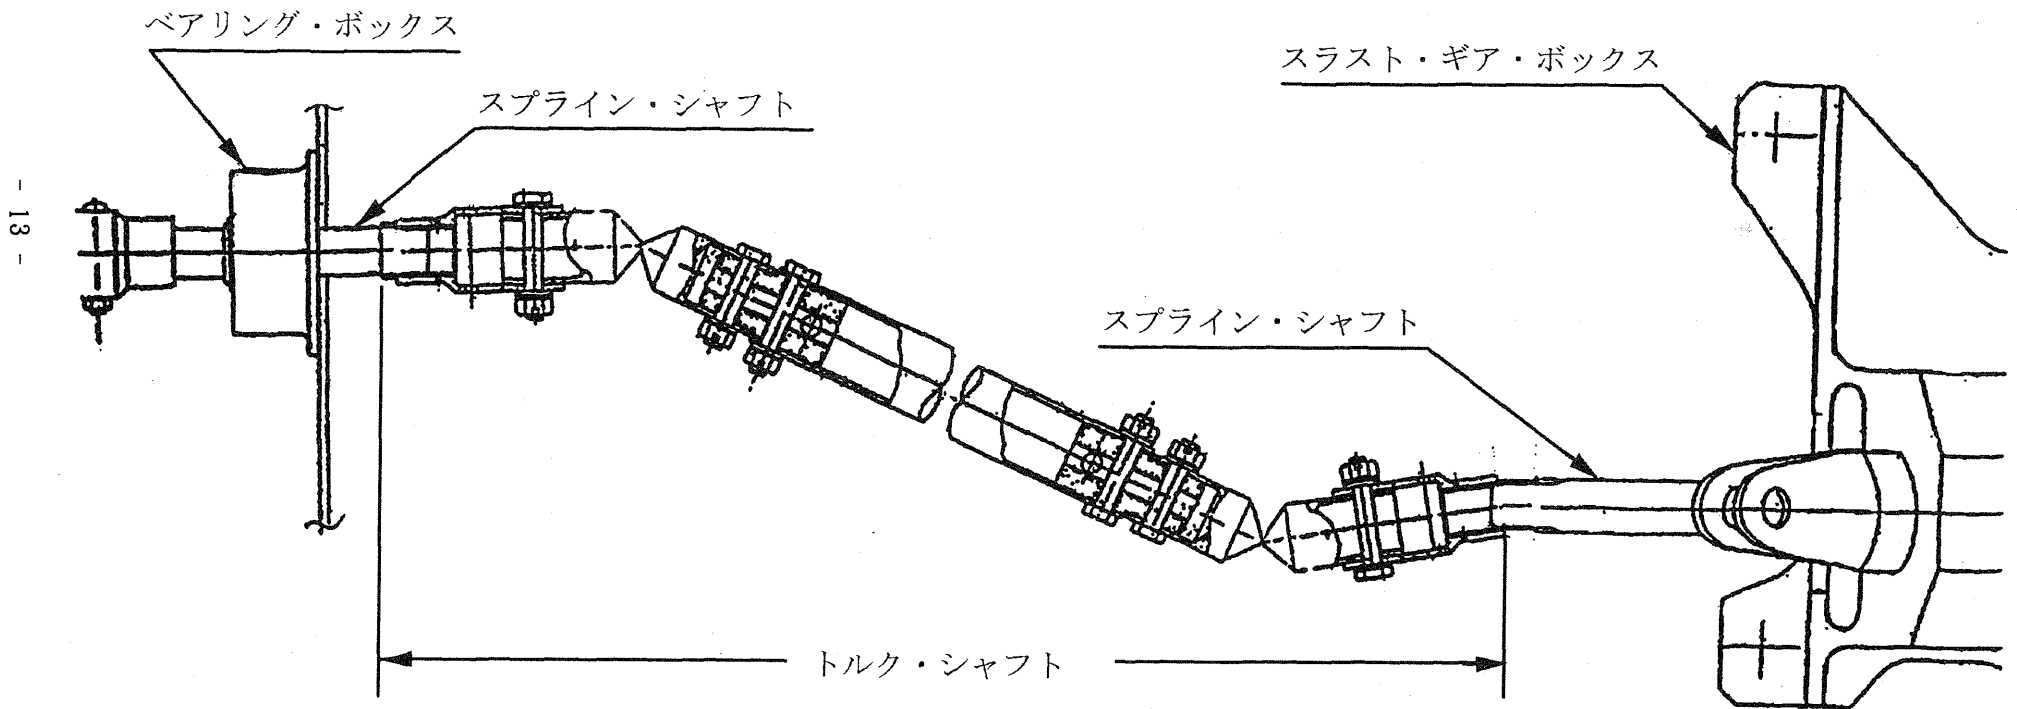
付図4 トルク・シャフトとスプライン・
シャフトの結合状態

脱落したトルク・シャフトを前後のスプライン・シャフトに再結合してみると、新品のシャフトに比べ、すき間が大きく、最前方(トルク・シャフトのストッパー・ピンに当たる所)及び最後方(キー溝が浅くなる所)の間を、軽くスライドすることができた。

両シャフトを再結合したとき、すき間があるため、両シャフトの軸は、角度をなし、その量は、結合長を短くする程大きくなっていった。

脱落したトルク・シャフトを、最前方までスライドしたとき、後方側のスプライン・シャフトとの結合長は、4.5mmで、最小許容寸法よりも小さかった。

なお、両シャフトの断面先端に施されている面取りが基準寸法より大きかったため、また、結合したとき、すき間があって両シャフトの軸が角度をなすため、実質的な結合長は、計測値より更に小さくなるものと推定される。

3.1.7 トルク・シャフトが左主脚のスラスト・ギア・ボックスのスプライン・シャフトから脱落したのは、脚作動系統の調査結果から、同シャフトの全長が最小許容寸法より短かったことによるものと推定される。

- (1) 本事故に関し、三菱重工業株式会社は、平成10年8月4日、脚作動系統の接続が外れることを防止するため、前脚作動用トルク・シャフトと左主脚スラスト・ギア・ボックスのスプライン・シャフトとの結合長を検査し、検査結果に応じトルク・シャフトの交換又は改修を実施するよう要請する内容のMU-2サービス・ブレティンNo.235を発行した。
- (2) 本事故に関し、運輸省航空局は、平成10年8月4日、脚作動系統の接続が外れることにより主脚が下がらない不具合を防止するため、航空機の所有者に対し、上記三菱重工業株式会社のMU-2サービス・ブレティンNo.235に従って、適用航空機の脚駆動系統の検査の実施及び検査結果に応じ当該部品の交換又は改修を実施することについての耐空性改善通報を発行した。

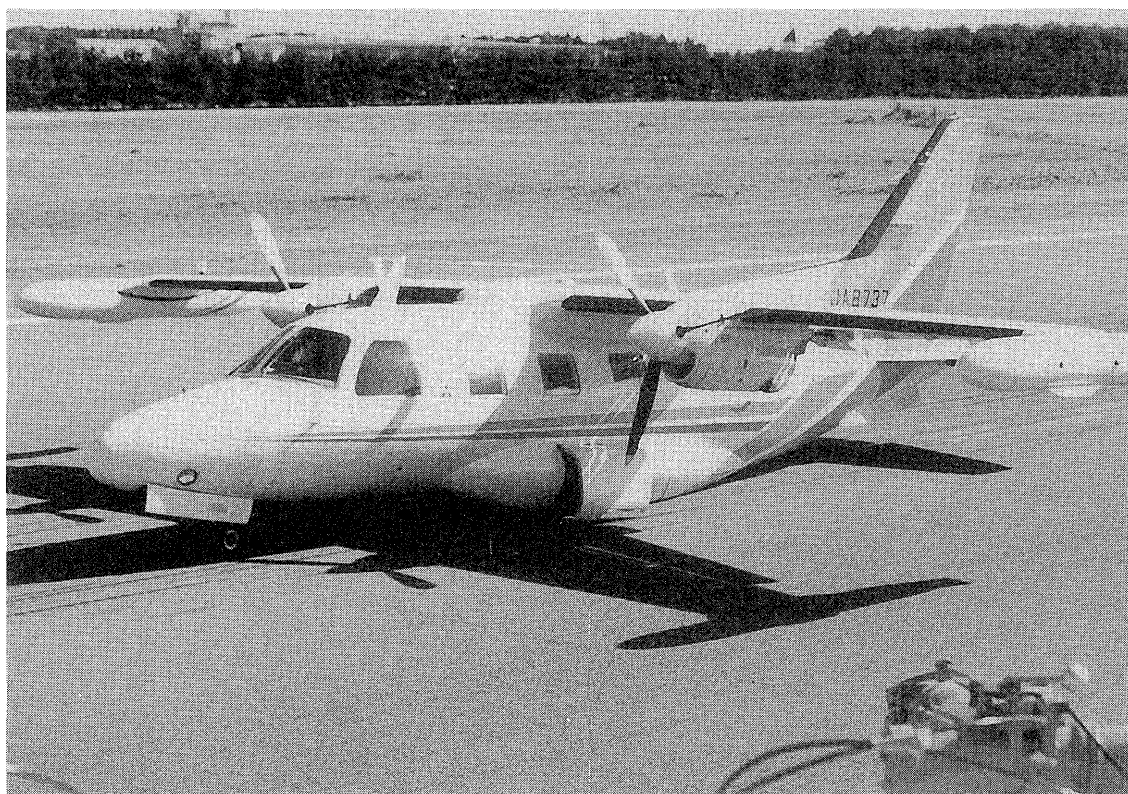
写真 事故機

前脚作動用トルク・シャフト	脱落
左右主脚後方扉及び左主脚前方扉	損傷
左右主脚室後方隔壁下部	損傷
胴体後方下部外板	損傷
