航空事故調査報告書
マックスエアー式ドリフターXP-R503L型
超軽量動力機JR1061
熊本県阿蘇郡一の宮町
平成10年11月14日

平成11年4月15日
航空事故調査委員会議決
委員長 相原 康彦
委員 勝野 良平
委員 加藤 晋
委員 水町 守志
委員 山根 皓三郎

1.1 航空事故の概要

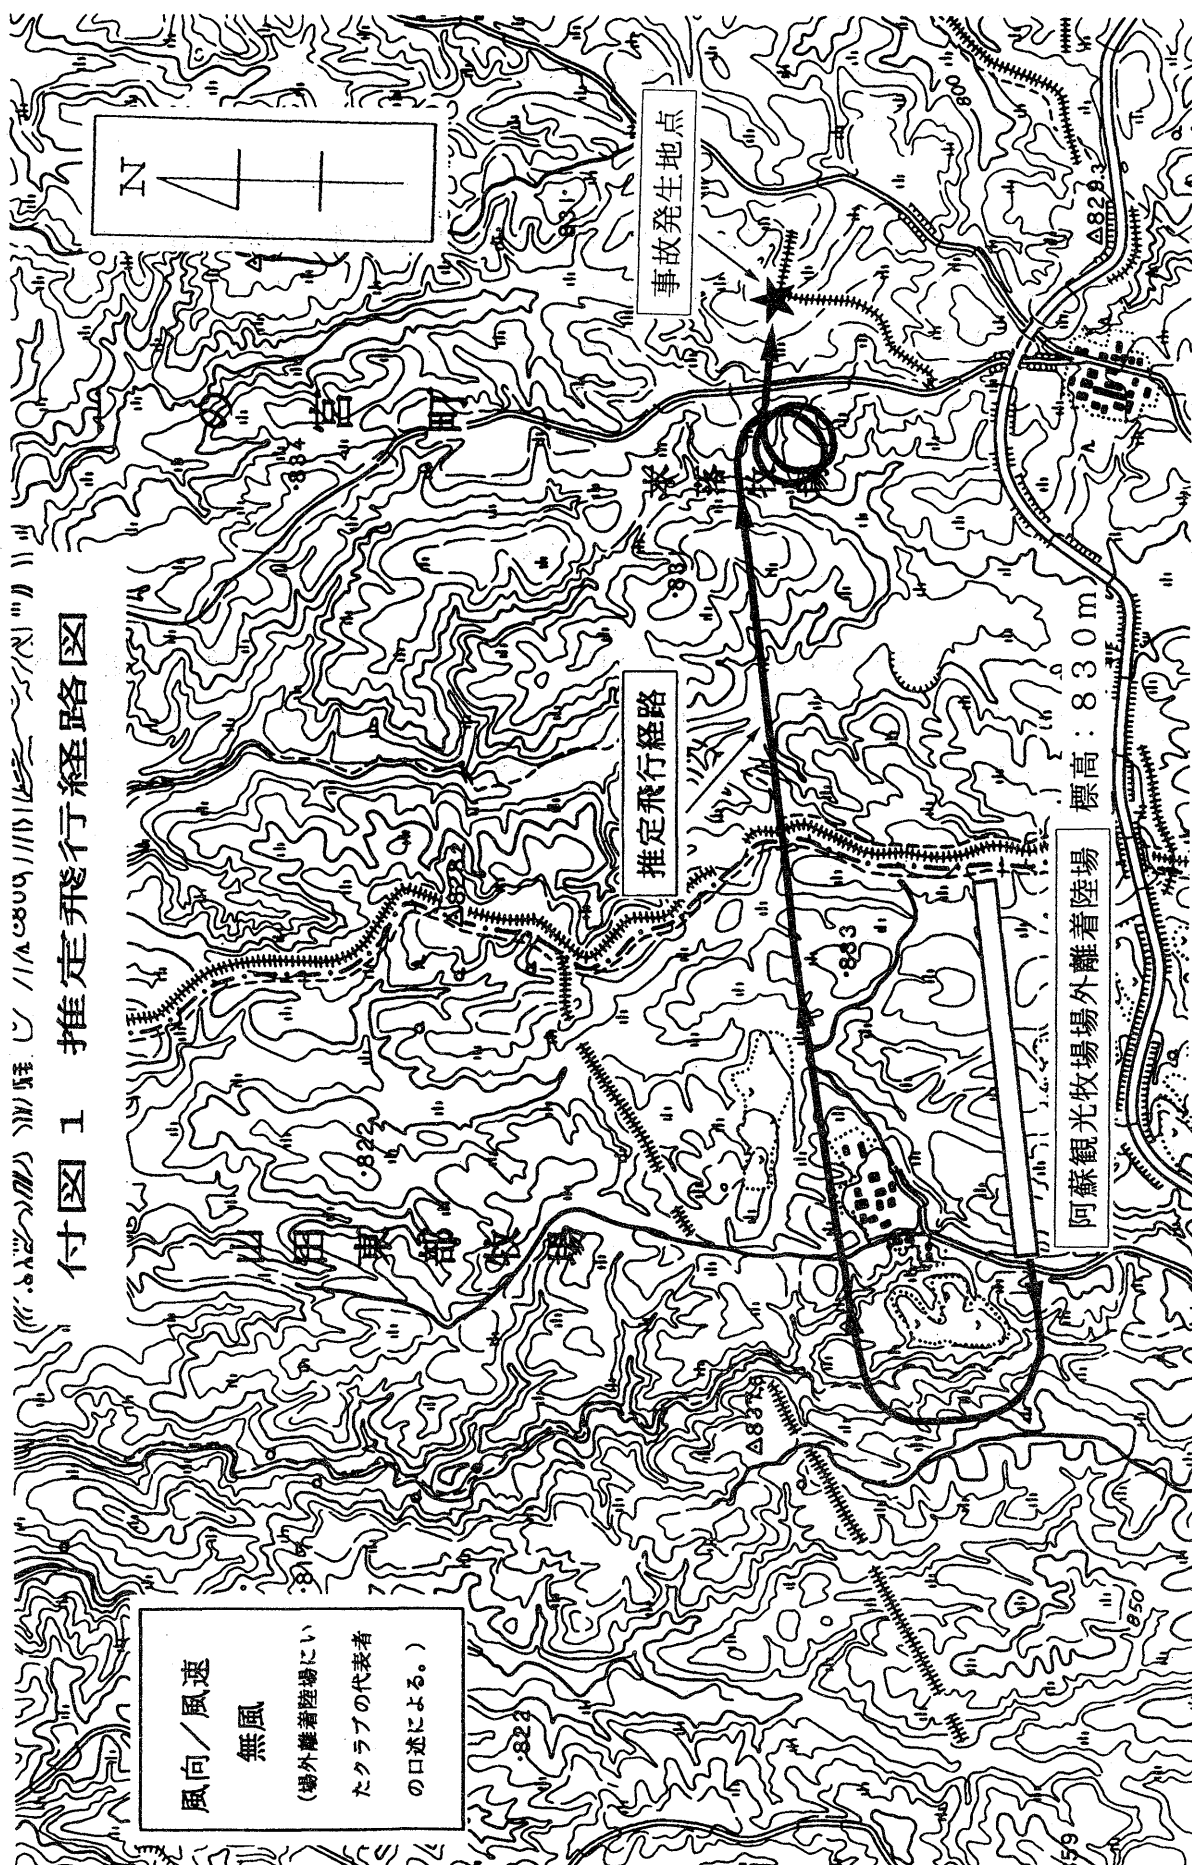
付図1 推定飛行経路図

同機は、操縦者が前席、同乗者が後席に着座し、2回の飛行を行った。15時過ぎ、2回目の飛行のため、同機は操縦者の操縦により、場外離着陸場を西に向けて離陸した。同機は、右旋回の場周経路のダウンウィンド・レグからベース・レグに入ったところで、急に約45度の右バンクでピッチを下げ、かなり深いピッチで、右旋回約2回の回転降下をし、高度が対地約5mに低下した。その後、同機は対地高度が得られないまま、斜面の中腹に設けられた鉄条網に衝突し、墜落した。

同機が、離陸するところは見えていなかったが、ダウンウィンド・レグからベース・ターンをする所で急旋回に入り、スパイラル降下のように回転しながら降下するのを目撃した。自分は同機の操縦者の指導員（注参照）であったが、あのような飛行については教えたことはなかった。

1回転目は見えていたが、それ以降は地形の関係で見えなくなり、エンジンの音だけが聞こえていた。そして、エンジンの音がフル・パワーを出したように高くなり、ガシャという音が聞こえた後、エンジン音が消えたので、墜落したと思った。

3.1.4 同乗者の口述から、同機は、回転降下から地面付近で水平飛行に移った後ダイブし、その直後に、機首上げとエンジン出力を上げる操作が行われたものと考えられるが、登り斜面になっていたため、対地高度が得られず、牧場に設けられた鉄条網に衝突して墜落したものと推定される。

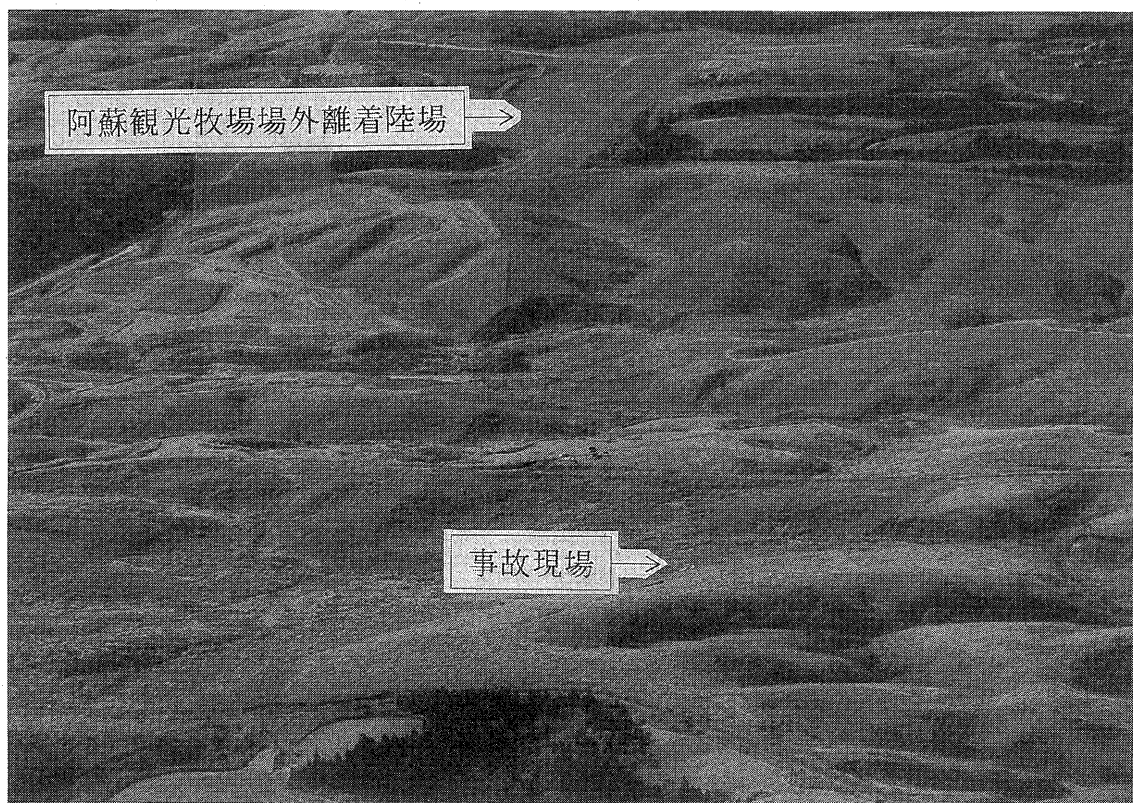
写真 1 事故現場

事故現場は、場外離着陸場のある阿蘇観光牧場（標高約830m）に隣接した阿蘇外輪山の中にある牧場内で、その標高は約825mである。その周辺には、無数の起伏がある。

機体は、牧場に設けられた鉄条網と衝突して、その鉄条網とほぼ直角をなした形で停止していた。

鉄条網は、約30mの区間で7本の鉄製支柱が変形し、又は倒れ、有刺鉄線が切断され、又は支柱から分離、変形していた。

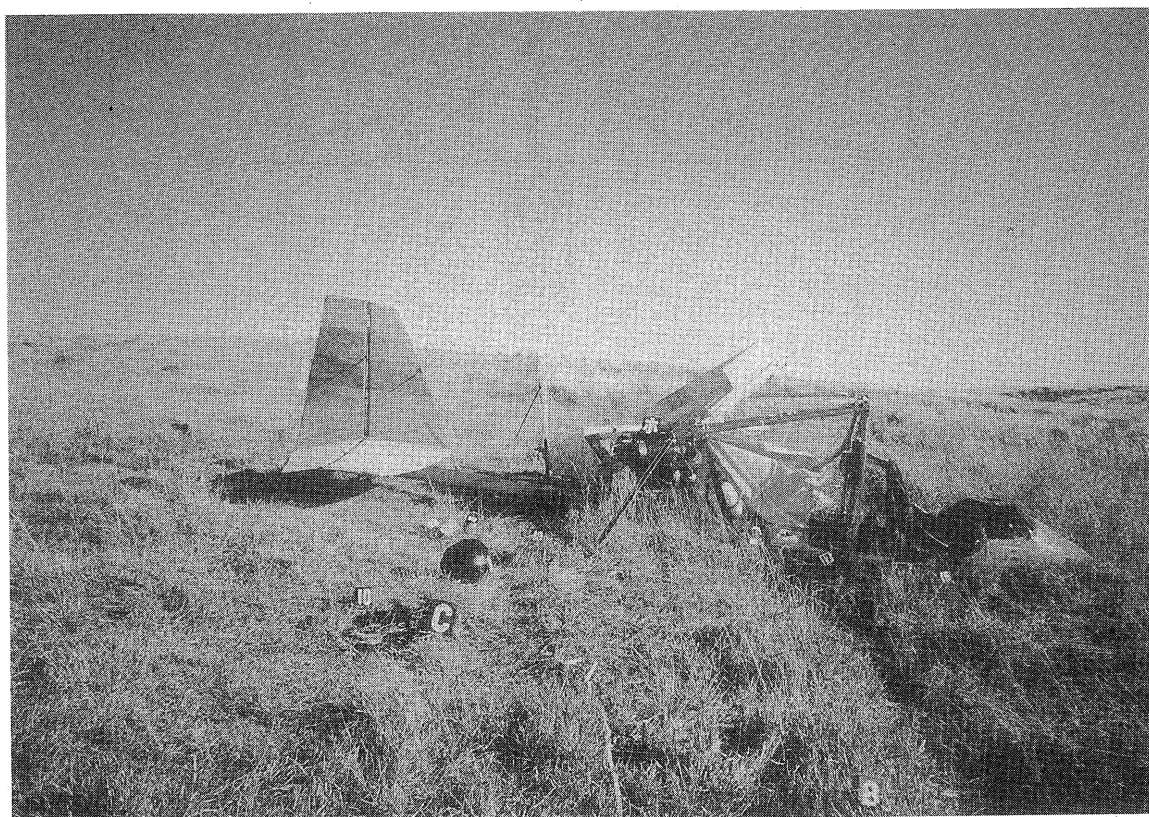
写真 2 事故機

機体各部の損傷状況は、次のとおりであり、いずれも鉄条網との衝突時又は墜落時に生じたものと認められた。

左翼は、前桁が取付部付近で折れ曲がり、そこから翼端方向約1.4mのところで破断していた。

右翼の前桁は取付部で破断、分離し、前縁と後縁が前後逆転し、左翼上に重なっていた。また、前桁は、取付部から約2mのところで、後桁は取付部から約1.2mのところで折れ曲がっていた。

ノーズ・カウリングに無数の擦過痕があり、風防は飛散していた。

右主車輪は、支柱が後上方へ変形し、タイヤがパンクしていた。

2枚の木製のプロペラは、両方共、中心部を残して、細かく破損していた。
