型 式：ロビンソン式R 4 4型（回転翼航空機）

登録記号：J A 0 0 7 K

発生場所：奈良県奈良市生琉里町字北生琉里奈良場外離着陸場

発生日時：平成11年5月7日 15時03分ごろ

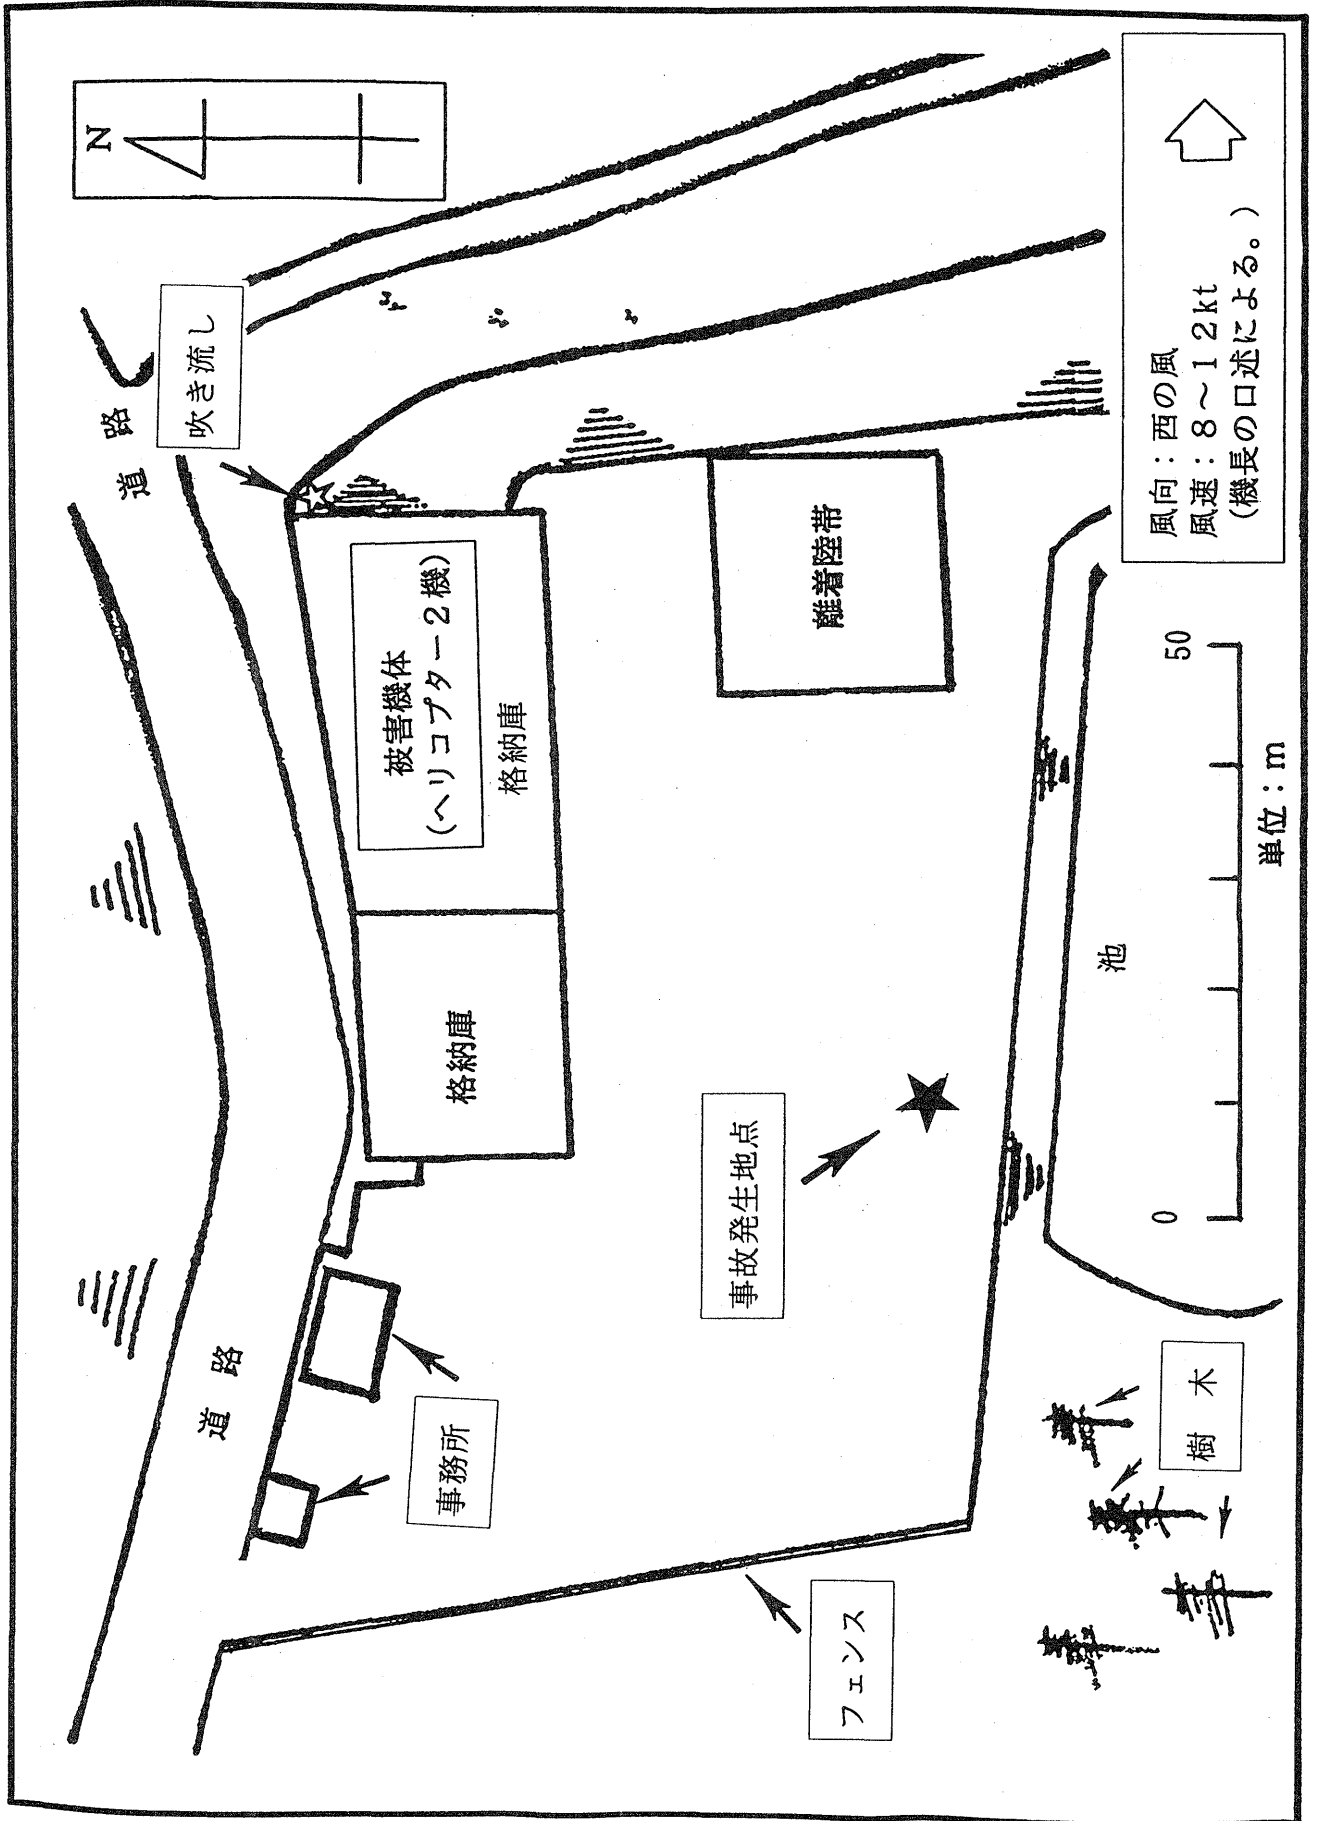
付図1 事故現場見取図
(奈良場外離着陸場)

事故現場は、奈良県庁の北東約6 km、標高358 mに位置する場外離着陸場(約60×40 m、離着陸帯20×20 m)である。

機体は、駐機場西南端付近で、機首を概ね西へ向けて、かく座していた。

機首の前方約3 mの位置には、メイン・ローター・ブレードで舗装面を引っ掻いたと認められる痕跡があった。

メイン・ローター・ブレードは2枚共飛散し、その破片(約3.4×0.25 m)が、約60 m離れた格納庫に格納中のヘリコプター2機に当たり、これらの機体を損傷させた。

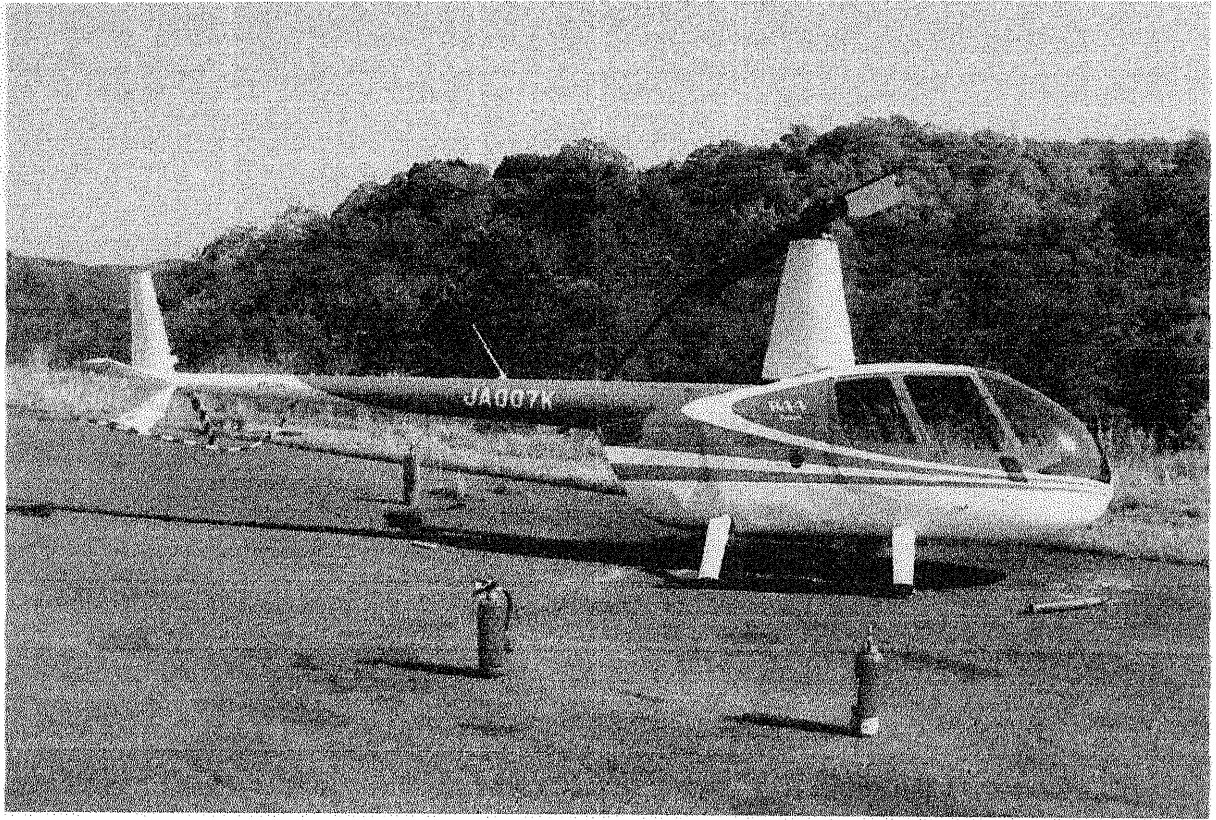
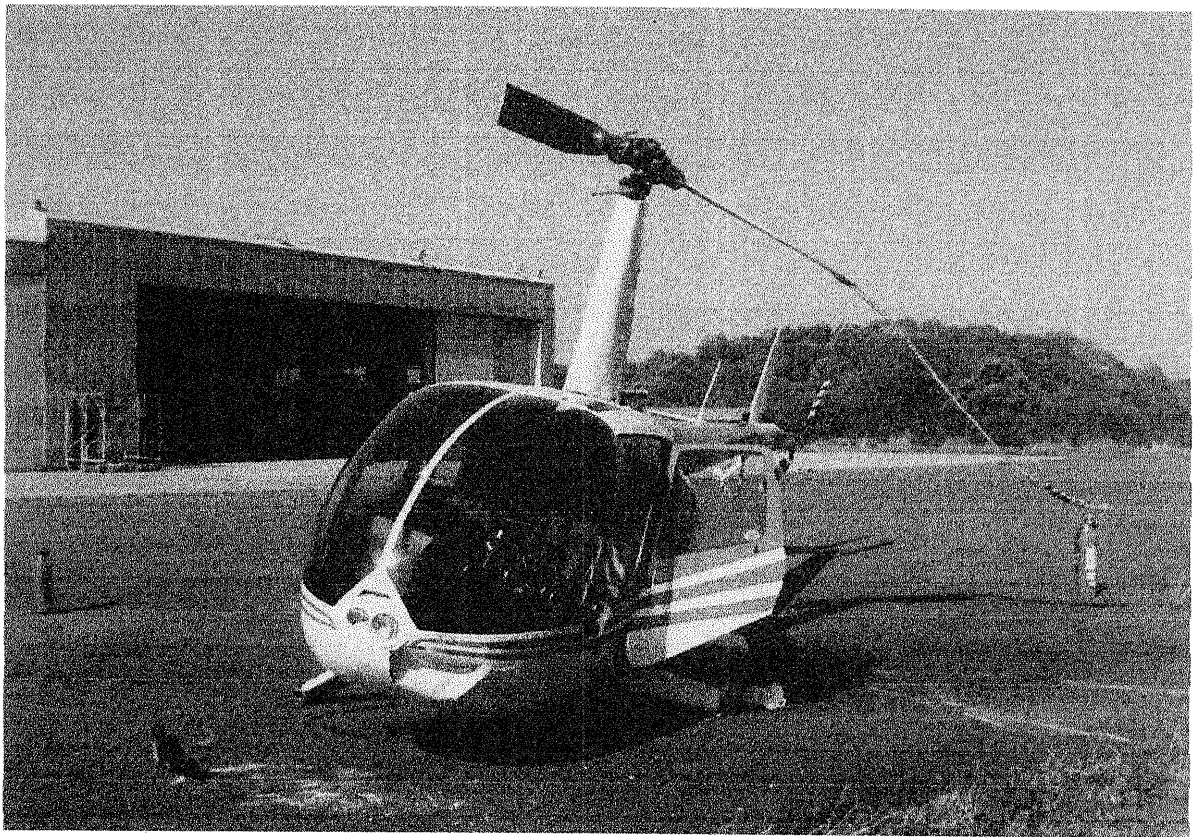
写真 事故機

- (1) 降着装置 前方脚支柱は、左右取付部で折損、分離
- (2) メイン・ローター・ブレード ブレードは2枚共、破断、分離
- (3) 胴体部 全体的に座屈による損傷
ローター・マストは、前方へ大きく変位
スチール・チューブ・フレームは、破断
- (4) 動力伝達系統 メイン・ギアボックスは、亀裂破損
テール・ローター・ドライブシャフト・フレキシブル
カップリングは、亀裂破損
- (5) 操縦系統 2本のサイクリック及びテール・ローター・コントロールのプッシュプル・チューブは、破断
- (6) 尾部 下側垂直安定板破損

3.1 事故現場の状況、機体の損壊状況及び機長の口述から、同機は、機体を浮揚させた直後、離陸前進しようとした際、舗装面に激しく接触したものと推定される。

3.2 同機が舗装面に激しく接触したのは、サイクリック・スティックを前方へ操作して機首を下げ、前進速度を得ようとした際、コレクティブ・スティックとサイクリック・スティックの操作に調和を欠いたため、揚力が不足し、機体は前進し高度が低下したことによるものと推定される。

本事故は、同機が浮揚直後、離陸前進しようとした際、サイクリック・スティックとコレクティブ・スティックの操作に調和を欠いたため、揚力が不足して高度が低下し、舗装面に激しく接触し、機体を損傷したことによるものと推定される。
