所 属：インペリアル航空株式会社所属

型 式：ベル式206B型（回転翼航空機）

登録記号：JA9724

発生場所：千葉県八日市場市横須賀658番地先の水田内

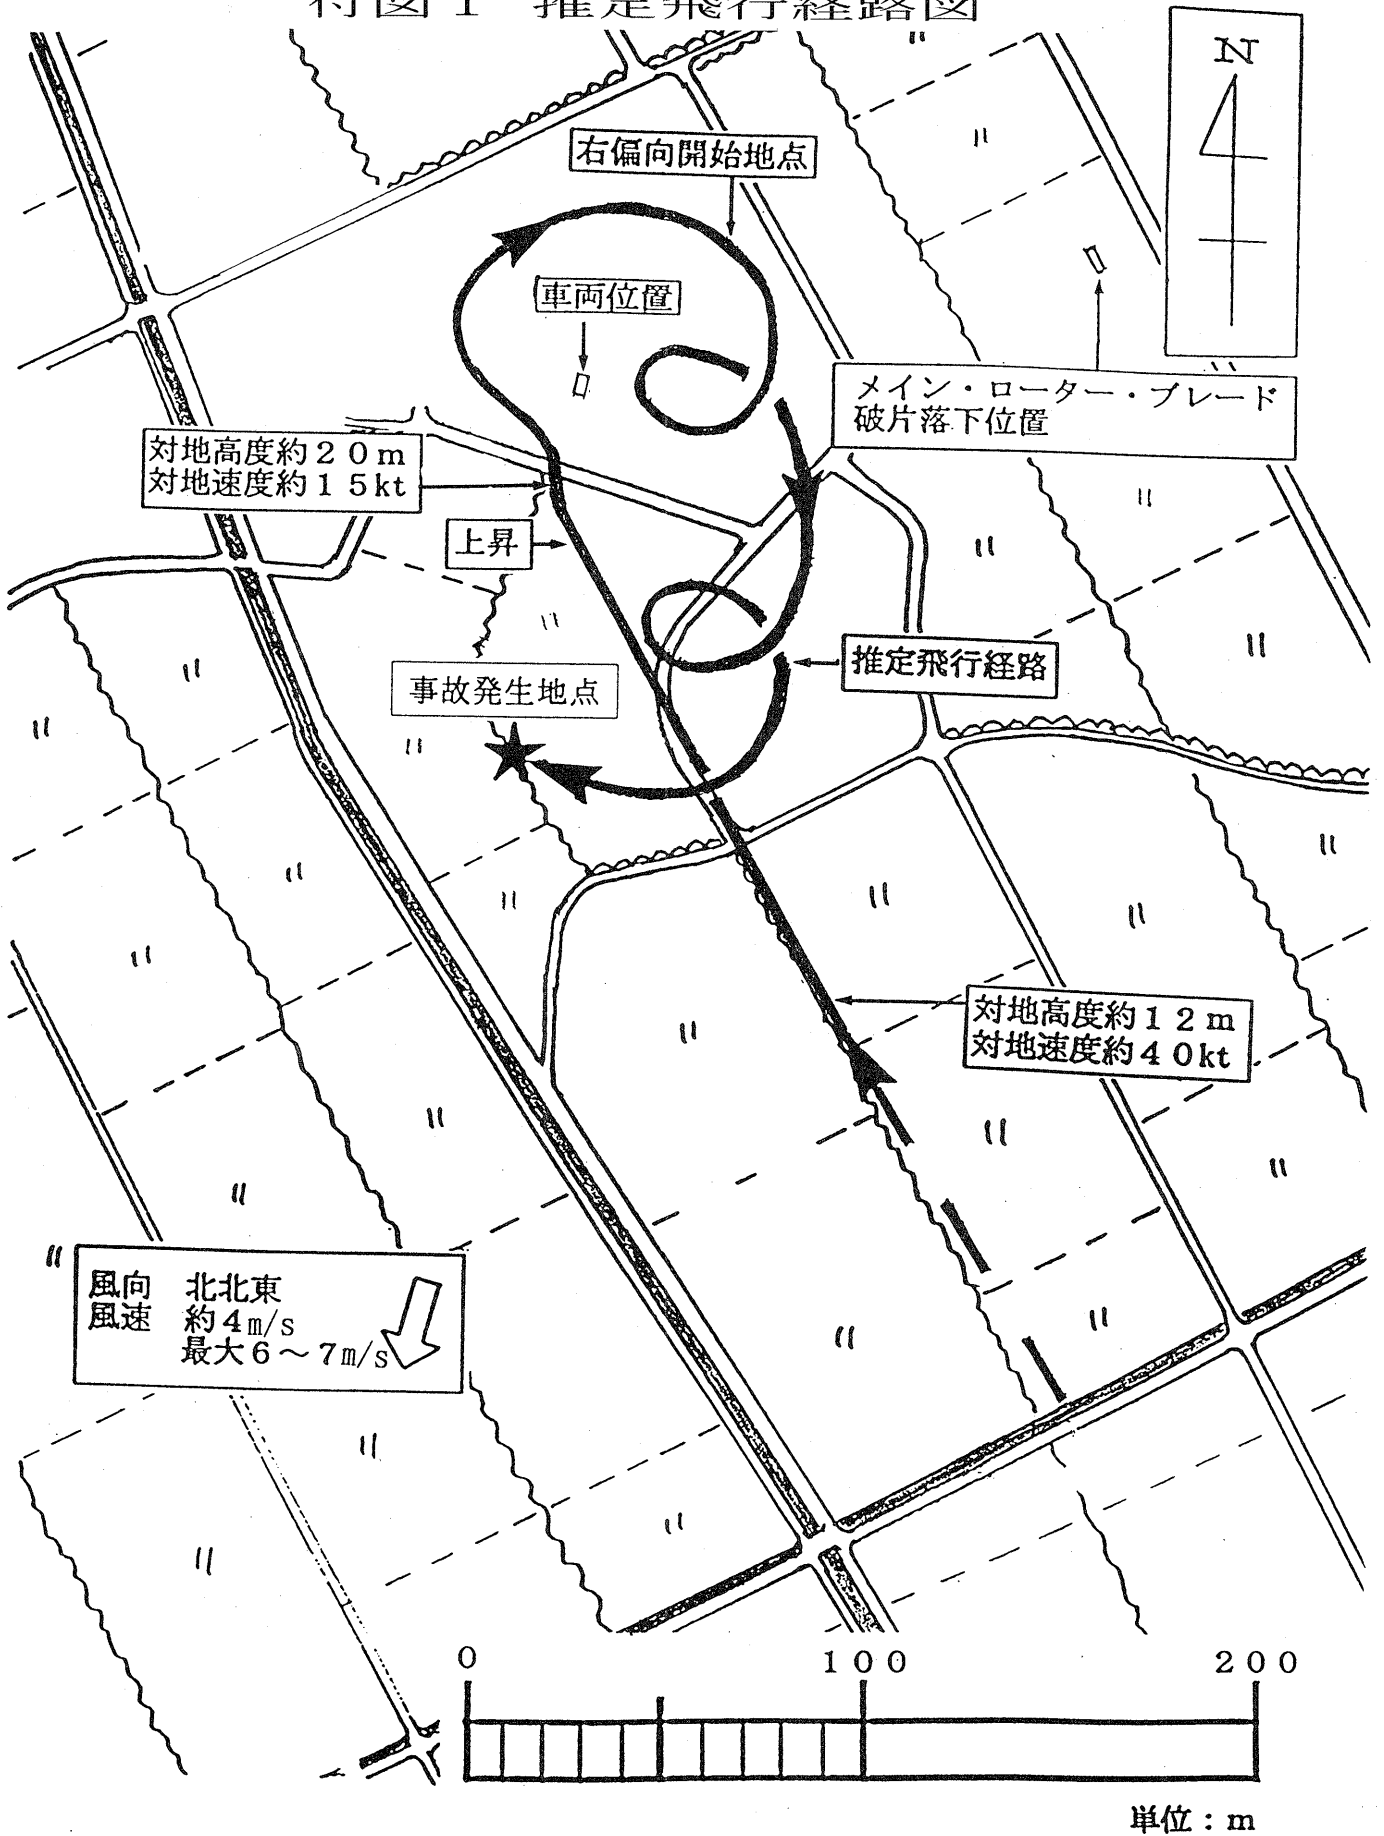
付図 1 推定飛行経路図

06時13分ごろ、7回目の飛行のため作業ヘリポートを離陸し、対地高度約12m、対地速度約40ktで散布飛行を実施中、薬剤を半分ぐらい使ったところで、家屋に隣接した区域の薬剤の拡散状況を確認するため、薬剤散布のポンプ・スイッチをオフにした後、対地高度を約20mに上昇させ、対地速度を約15ktに減速させて右旋回に移行した。右旋回を開始した直後、飛行経路下の地上に車両を発見し、ノズルからの薬剤の後だれが車両にかかるのを防ぐため、直上通過を避けようと右ラダーを踏んだままバンクを浅くして機体を外側に横滑りさせ、その車を右下方に見ながら右旋回を続けた。

その直後に、機首が急に右へ偏向し始めたため、左ラダーを踏んだが、右への回転は止まらず、機体はほぼ1回転ぐらいした。また、高度が低下しているのに気づき、反射的にコレクティブ・ピッチ・レバーを引き上げて高度低下を抑えようとしたが、機体が右回転を続けたため、テール・ローターの機能が失われているのではないかと思っ、オートローテーションにより回転を止めようとコレクティブ・ピッチ・レバーを下げた。

これにより機体の右回転はほぼ止まった。しかし、同レバーを上げると再び回転に入りそうだったため、下方に見えたあぜ道の上に不時着することにしたが、対地高度がほとんどなかったため、あぜ道に届かず、あぜ道脇の水田に、ほぼ水平姿勢で接地した。

3.2 同機は、機体を外側に横滑りさせながら約15ktの低速で右旋回を実施した際、2.3.1で述べた風速約4m/s最大6～7m/sの左横からの風を受ける状態となったものと推定される。このため、同機は、テール・ローターの機能の喪失（LTE：Loss of Tail rotor Effectiveness）に陥り、突然右に回転を始め、機長が左ラダーを踏んでも回転を止めることができなかったものと推定される。

同機が水田に不時着したことは、低速かつ外側への横滑り状態で飛行し、その時に左横からの風を受ける状態となったため、テール・ローターの機能の喪失が生じて右回転に入り、これを止めたが、高度を維持できなかったことによるものと推定される。

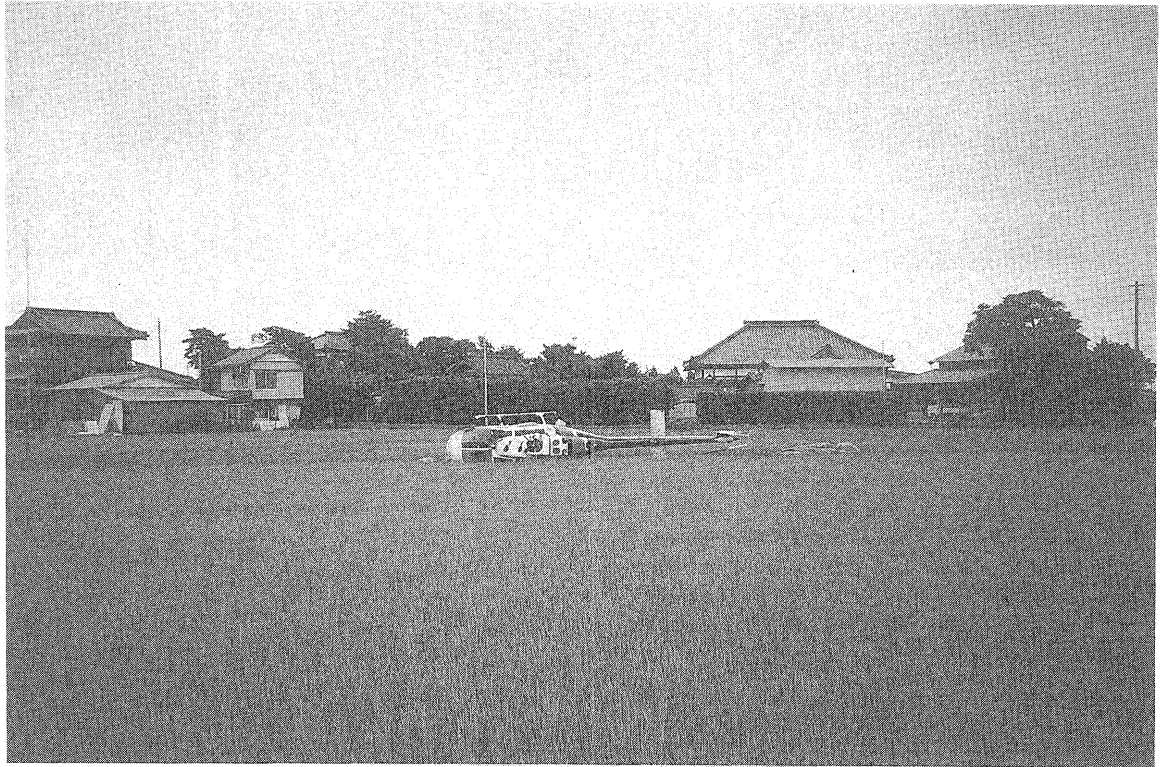
写真 1 事故現場

事故現場は、JR総武本線八日市場駅の南南西約1.6 kmの水田内で、機体は機首を北北西に向け、左側を下にして横転していた。

3.4 同機は、不時着後、接地した地面が軟弱であったことから機体が徐々に傾き、横転したものと推定される。その際、同機は、メイン・ローター・ブレードで水田を叩き、機体を損傷したものと推定される。

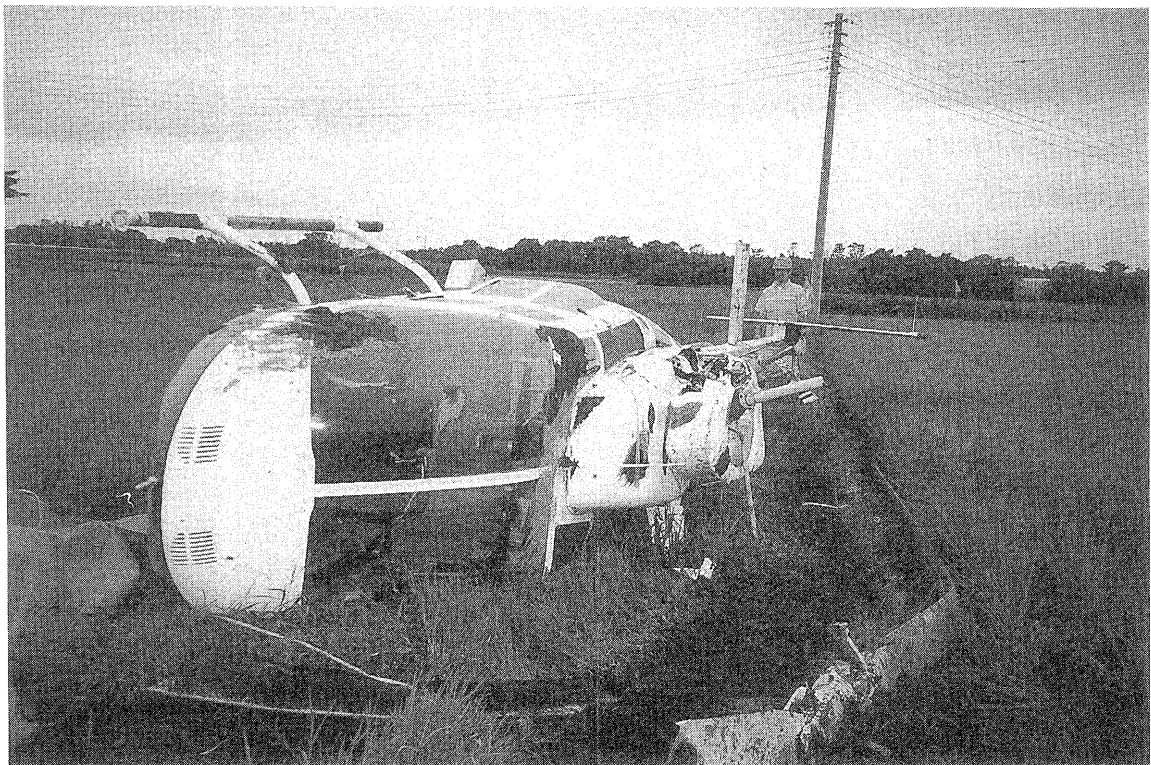
写真 2 事故機

機体各部の損傷状況は、次のとおりであり、いずれも接地時又は横転時に生じたものと認められた。

- (1) メイン・ローター・ブレードは、メイン・ローター・マストから分離していた。また、白ブレードは、先端から約1.5 mまでの部分が破断して、機体から北東約200 mの位置に落下していた。
- (2) テール・ローター・プッシュプル・ロッドは、トランスミッション付近で破断していた。
- (3) メイン・ビーム上部（トランスミッション・デッキ）のパイロン・サポート取付部が、後方から前方へはぎ取られていた。
- (4) 左スキッドは、破断し、3分割されていた。
