# 航空事故調査報告書

型 式：自作航空機（飛行機、複座）

発生場所：福島県伊達郡梁川町小中島10の阿武隈川内

発生日時：平成11年5月23日 17時20分ごろ

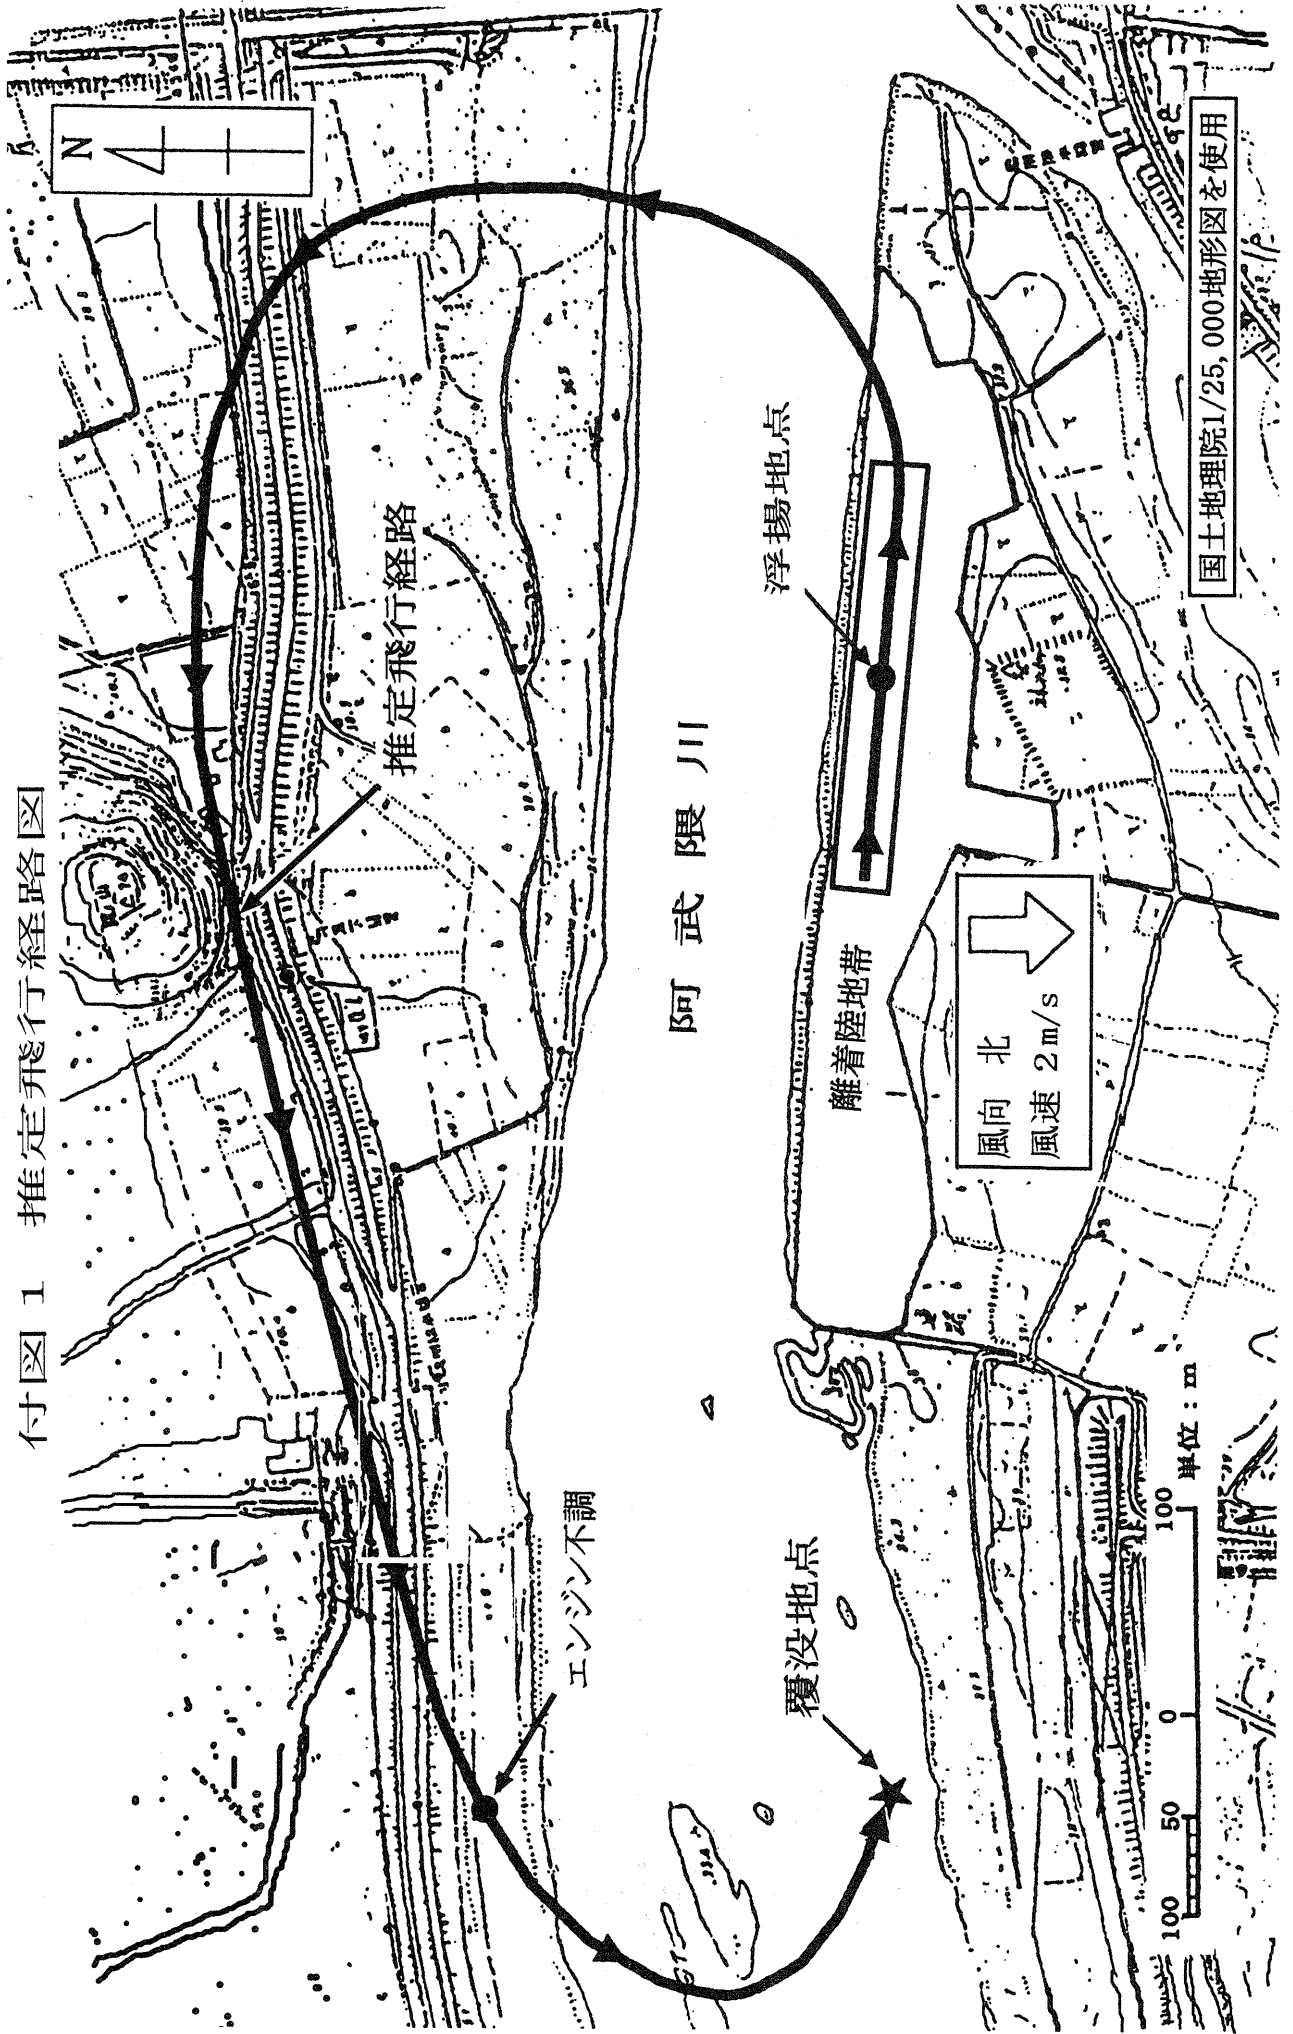
付図1 推定飛行経路図

離着陸地帯（長さ200m、幅25m）の状況は、小石混じりの土で転圧が施されているが多少の凹凸が認められた。離着陸地帯の東側は、小木と雑草の荒地であった。（付図1参照）

離陸後左旋回し、場周経路を高度約100mで離着陸地帯に平行に東から西に飛行し、着陸のため左旋回しようと思ったところエンジンの調子がおかしくなり（ふけなくなり）、途中で止まってしまった。離着陸地帯まで届かず川の中に普通の着陸姿勢で不時着水した。機体は、逆さになって沈んだが、自力で脱出した。

高速タキシングをしていた同機は、突然浮揚して離陸し、左へ旋回していた。同機が場周経路上を飛行中、エンジンが止まるまでは、エンジンの異常音等はなかった。阿武隈川に不時着水したとき、ギアが水面に引っかかり、前につんのめって逆さになったように見えた。

同機は、離陸後、不時着水して覆没したものと推定される。不時着水したことについては、場周経路を飛行中、第3旋回付近でエンジンが不調となり、離着陸地帯に着陸を試みたが届かなかったためと考えられる。

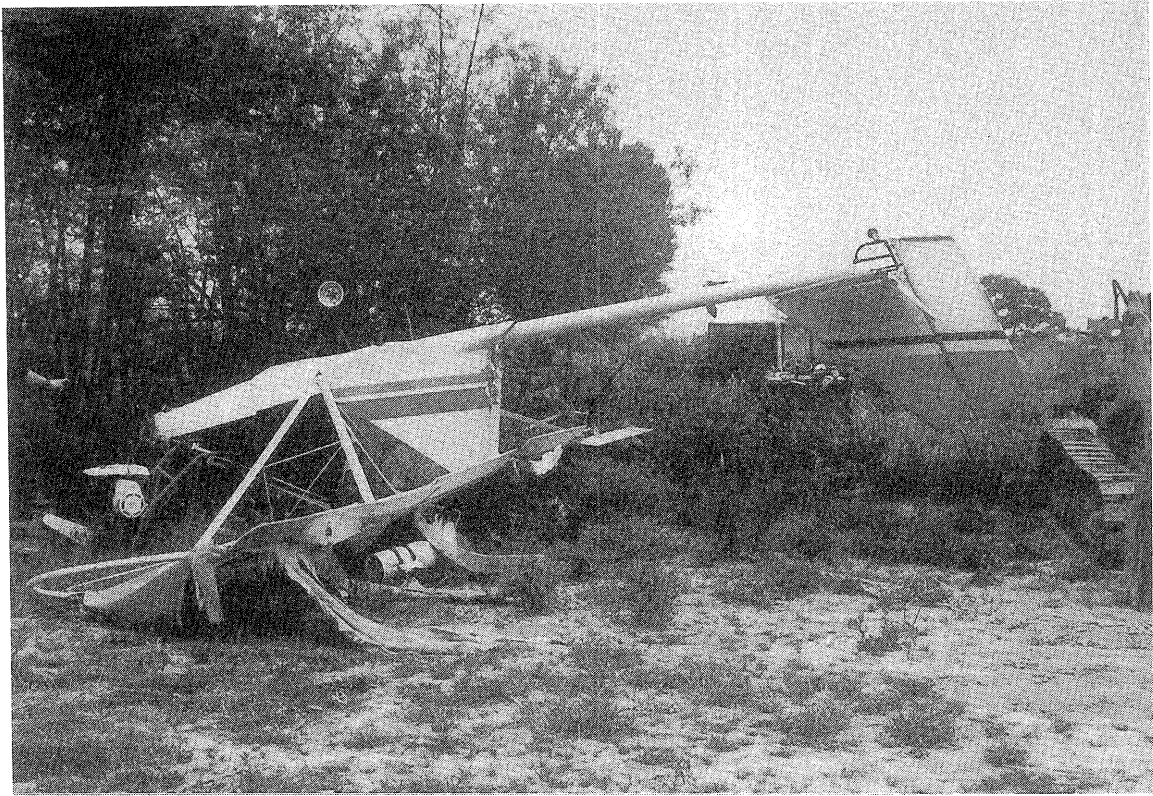
写真 引上げ後の機体

同機は既に処分されていたので、損壊の状況を調査することはできなかった。

なお、同機の損壊については、操縦者及び阿武隈川フライング・クラブの飛行仲間の口述によれば、概略次のとおりであった。

同機は、阿武隈川に不時着水後、川の中に逆さに沈んでおり、主翼等が水を含み重たくてとても引き上げられなかったため、機体にロープを掛け、ブルドーザで引きずりながら引き上げた。機体尾部の方から引きずったり、横から引きずったりしたため、その間に機体が壊れてしまった。引き上げ前は、機体各部に損傷はないように見えた。
