所 属：北海道航空株式会社所属
型 式：セスナ式172P型
登録記号：JA3967
発生場所：北海道札幌市東区丘珠 札幌飛行場
発生日時：平成11年7月28日 15時58分

1 航空事故調査の経過

1.1 航空事故の概要

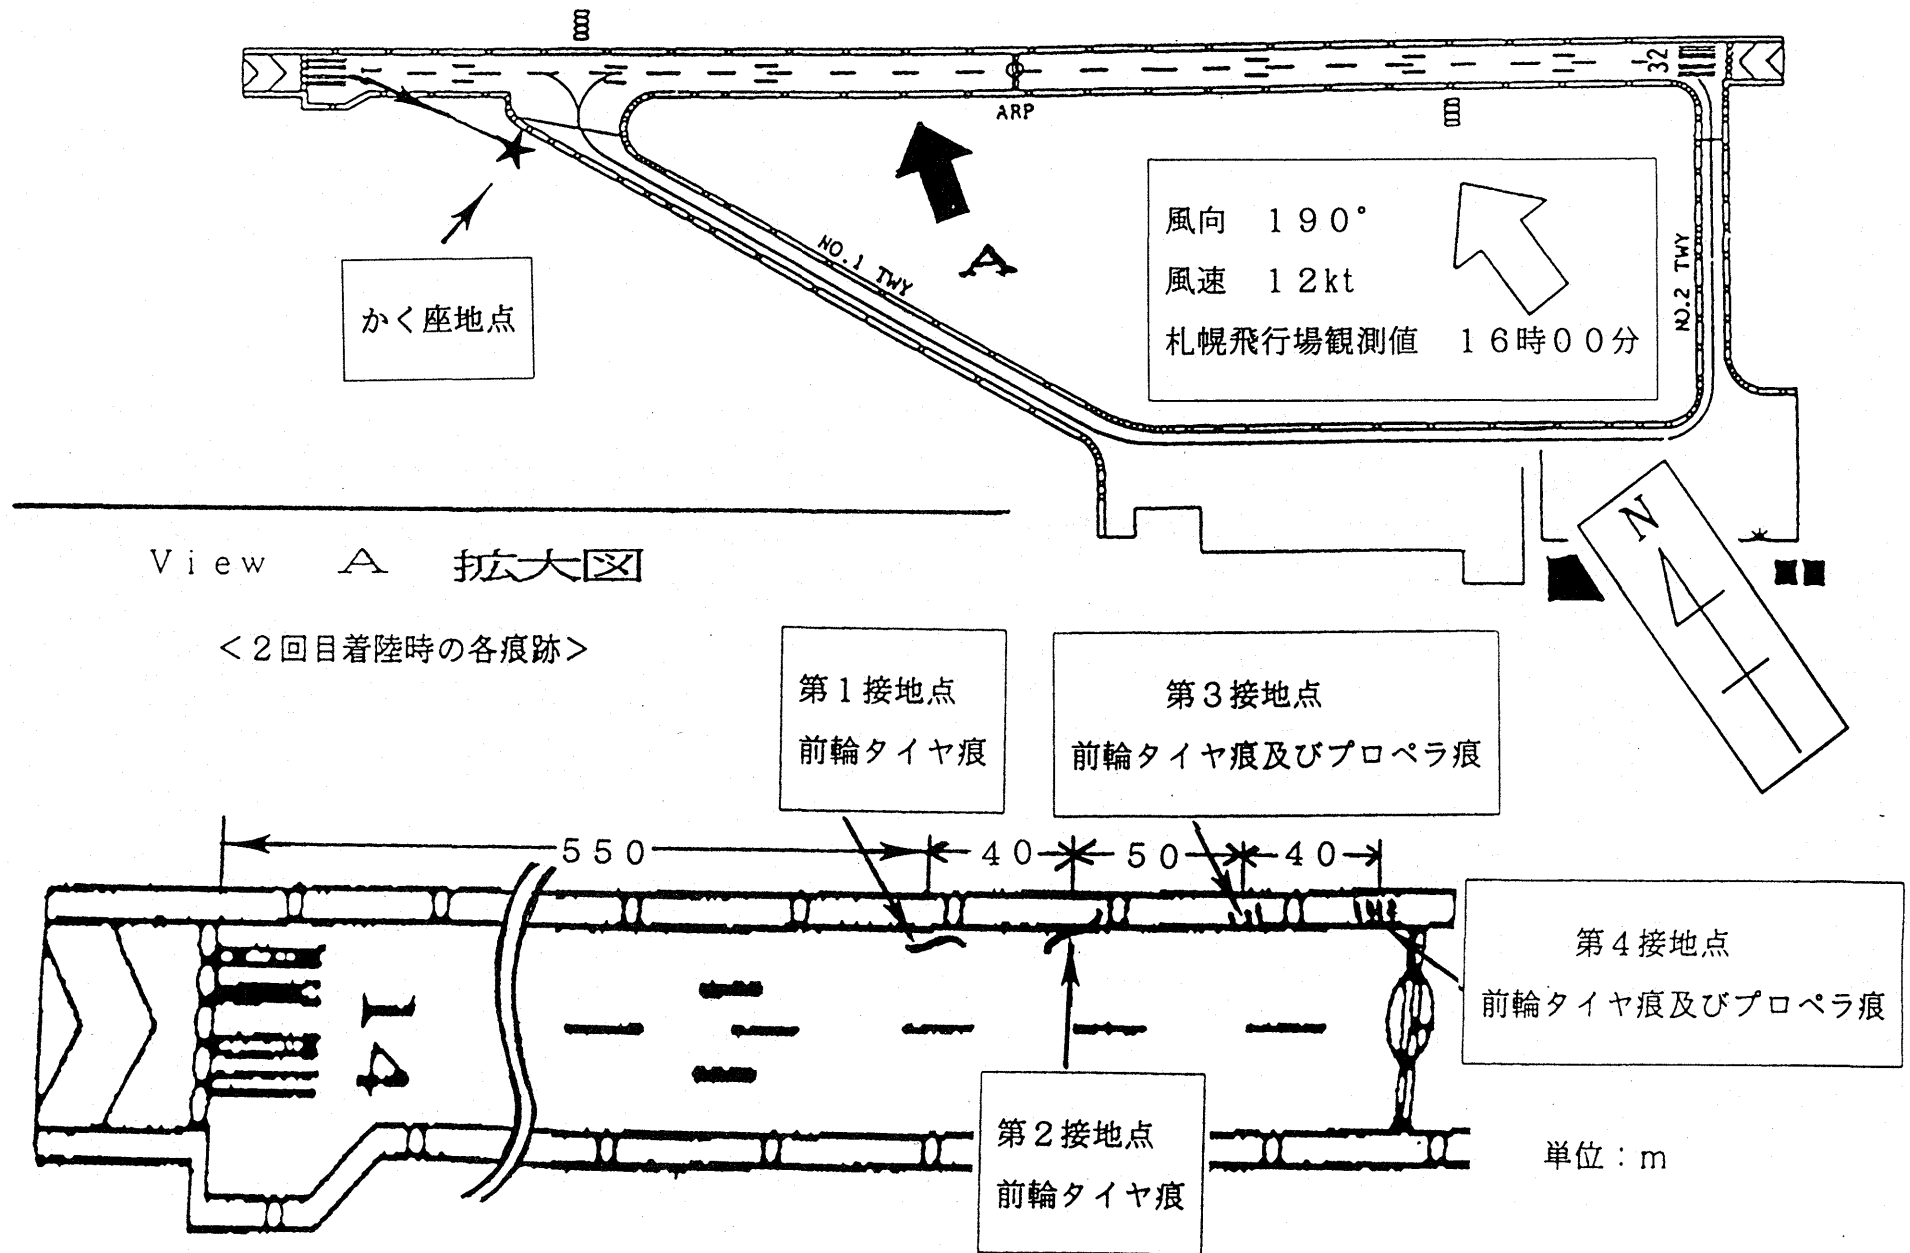
付図 1 事故現場見取図
(札幌飛行場)

機体は、着陸復行して緊急着陸した後、滑走路14末端から南西方向約200mの位置に、機首を南西方向に向け前脚を折損し、着陸帯の草地に機首を突っ込んだ状態でかく座していた。

復行前の着陸の際、同滑走路14末端から約550m、約590m、約640m及び約680mの各地点には、前輪のタイヤ痕及びプロペラブレードによる擦過痕が残されていた。これは、同機が着陸時に計4回のバウンドを繰り返したことによるものと推定される。

また、同末端から約640m及び約680mの地点には、前輪の破片が散乱し、滑走路縁標識外側付近には、プロペラブレードによる溝状の擦過痕と前輪のタイヤ痕が残されていた。

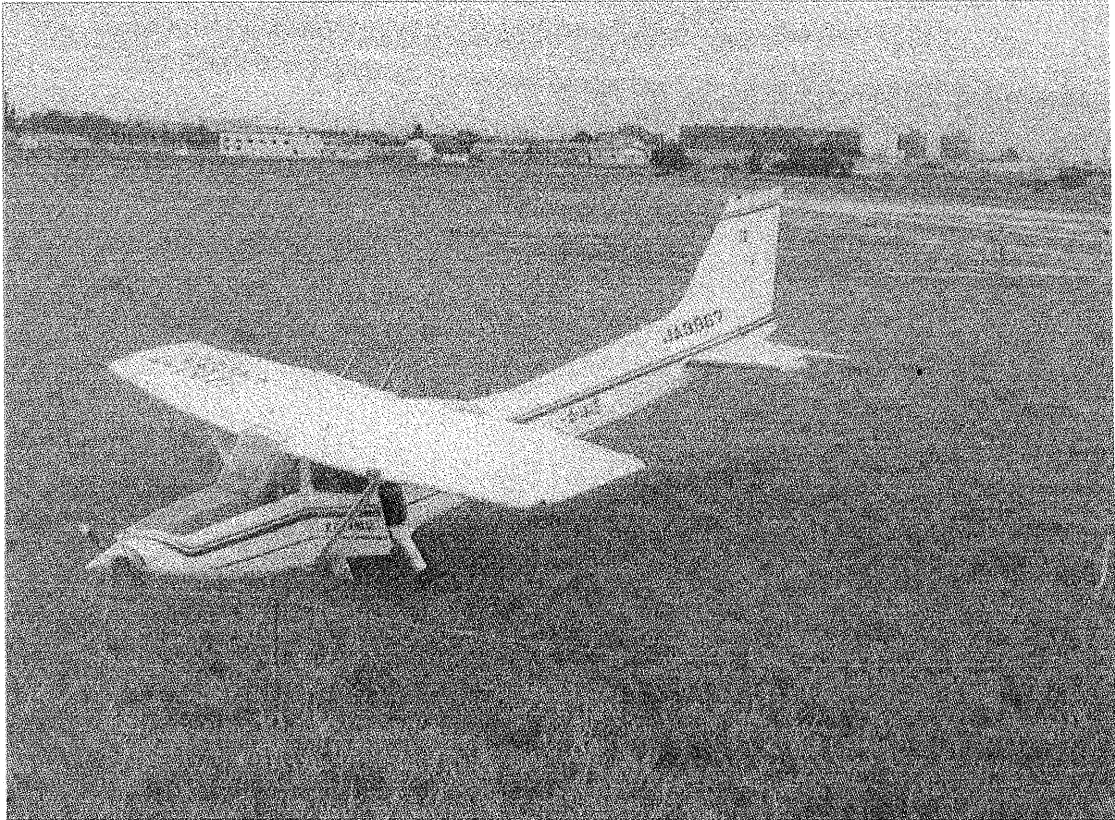
写真 1 事故現場

接地後、機体は、滑走路を逸脱し、着陸帯にかく座した。

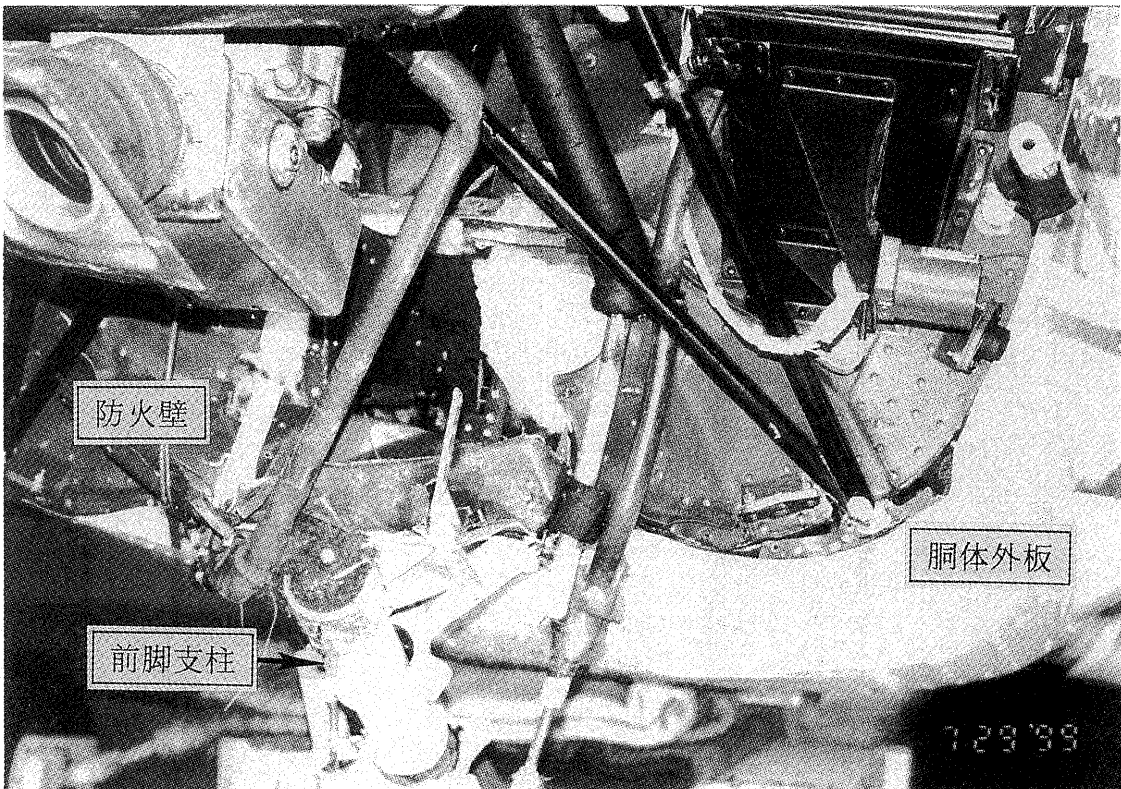
写真 2 事故機（機首部下面）

- (1) プロペラ
 - ・ 2枚共先端で湾曲
- (2) 前脚
 - ・ 支柱折損
 - ・ タイヤバースト及びホイール・ハブ破損
- (3) 機首部
 - ・ ストリンガー4本湾曲、損傷
 - ・ 前脚取付部破断
 - ・ 防火壁座屈、損傷
- (4) 操縦席付近
 - ・ センター・ペダスタル及び操縦席床板損傷
 - ・ 左席操縦輪固着
 - ・ 左席ラダー・ペダル損傷

3.1 事故現場の状況、機体の損傷状況、操縦練習生及び操縦教員並びに目撃者の口述から、同機は、着陸の際、大きくバウンドしてポーポイズ状態に陥り、前脚から激しく接地したこと及びプロペラブレードを滑走路面に激しく接触させたことにより、機体を損傷し、操縦系統が拘束されて操舵に不具合を生じたものと推定される。
