型 式：クイックシルバー式MXⅡHP-R503型超軽量動力機（複座）

識別番号：JR0137（（財）日本航空協会識別番号）

発生場所：北海道勇払郡字浜厚真71番地先海岸「海浜公園」内の砂浜

発生日時：平成11年9月4日 10時48分ごろ

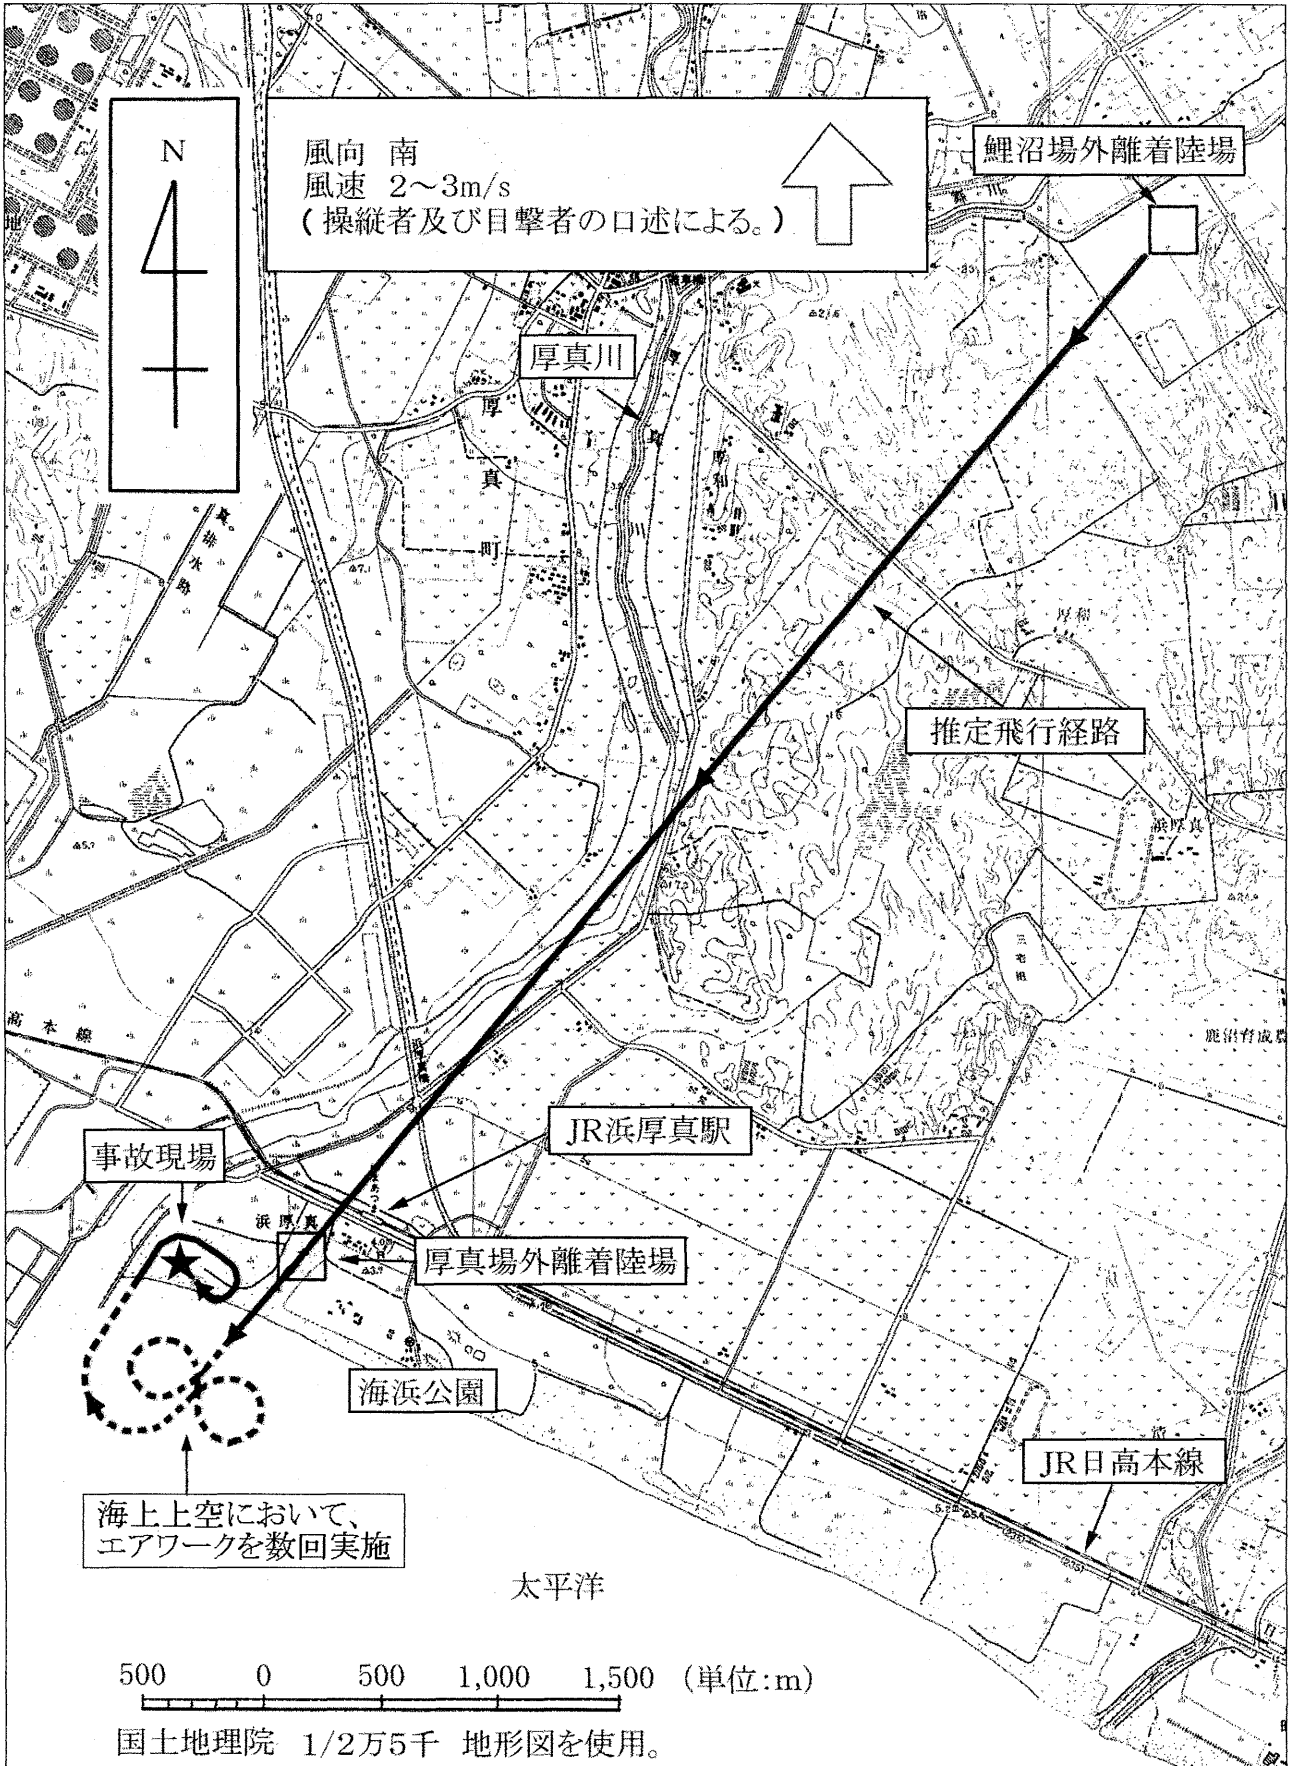
付図 1 推定飛行経路図

天気も良く高度300～700ftは気流が良好であったので、つい出発地から南西に約6km離れた厚真場外離着陸場方面に高度700ftで飛行し、海浜公園沖の海上上空に出た。

同海上上空において降下旋回、上昇旋回などのエアワークを何回か実施した後、高度約100ftから上昇しながら浜边上空に進入した。

人のいない浜辺において、エンジンが停止した場合を想定した緊急着陸操作の練習をしてから帰投しようと思い、高度約200ftからエンジンをアイドル、エレベーター・トリムをフル・ダウンにして、選定したタッチダウン・ポイントに向け速度35～40ktで右旋回で降下した。深い進入角になり、注意がタッチ・ダウン・ポイントに集中してしまったため、水平線等が見え

同機が前輪から接地したことについては、エレベーター・トリムをフル・ダウンにしていたこと、進入角度が深かったこと、操縦者の注意がタッチダウン・ポイントに集中したこと及び砂浜で目標となる対象物がなかったため高度判断を誤ったことにより、フレアー開始時期が遅れ、フレアーが十分でなかったことによるものと推定される。

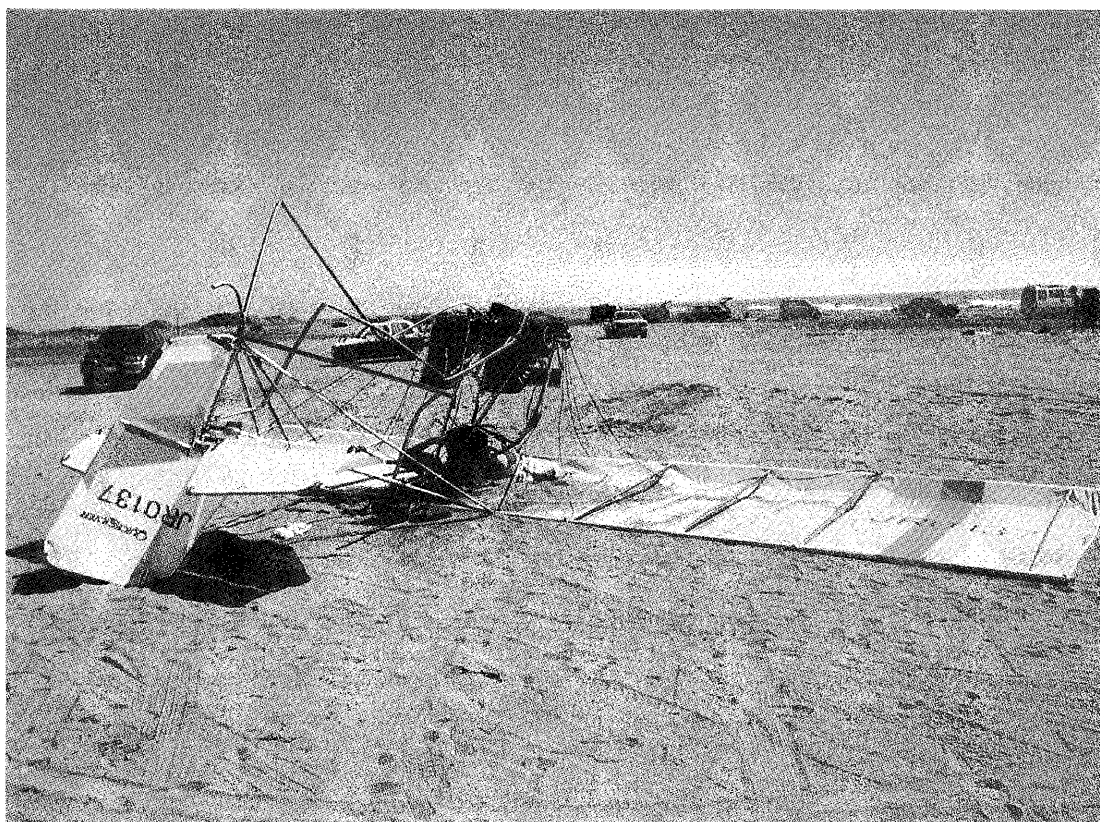
写真 事故機

機体各部の損壊状況は、次のとおりであり、いずれも転覆時に生じたものと認められた。

| (1) 右主脚及び胴体中央部のフレーム | 破損 |
| (2) プロペラ | 2枚共ブレード中央付近で破断 |

事故現場は、JR日高本線浜厚真駅の南西約1kmにある海浜公園内の砂浜で、機体は、機首を概ね南東方向に向けて転覆していた。

機体転覆場所の南東方向の砂地には、南東から北西方向にかけて、長さ約7m、幅0.4～1m、深さ約10cmの同機の接地痕があった。

3.2 前輪から接地した同機は、砂地のため急制動となり、前転して転覆したものと推定される。

本事故は、同機が砂浜に着陸する際、フレアー開始時期が遅れ、フレアーが十分でなかったため、前輪から接地し、前転して転覆したことによるものと推定される。
