航空事故調査報告書

個人所屬 J A 2 1 7 7

所 属 個人
型 式 シャイベ式SF28Aタンデム・ファルケ型（動力滑空機、複座）
登録記号 JA2177
発生日時 平成15年6月6日 17時45分ごろ
発生場所 山梨県韮崎市

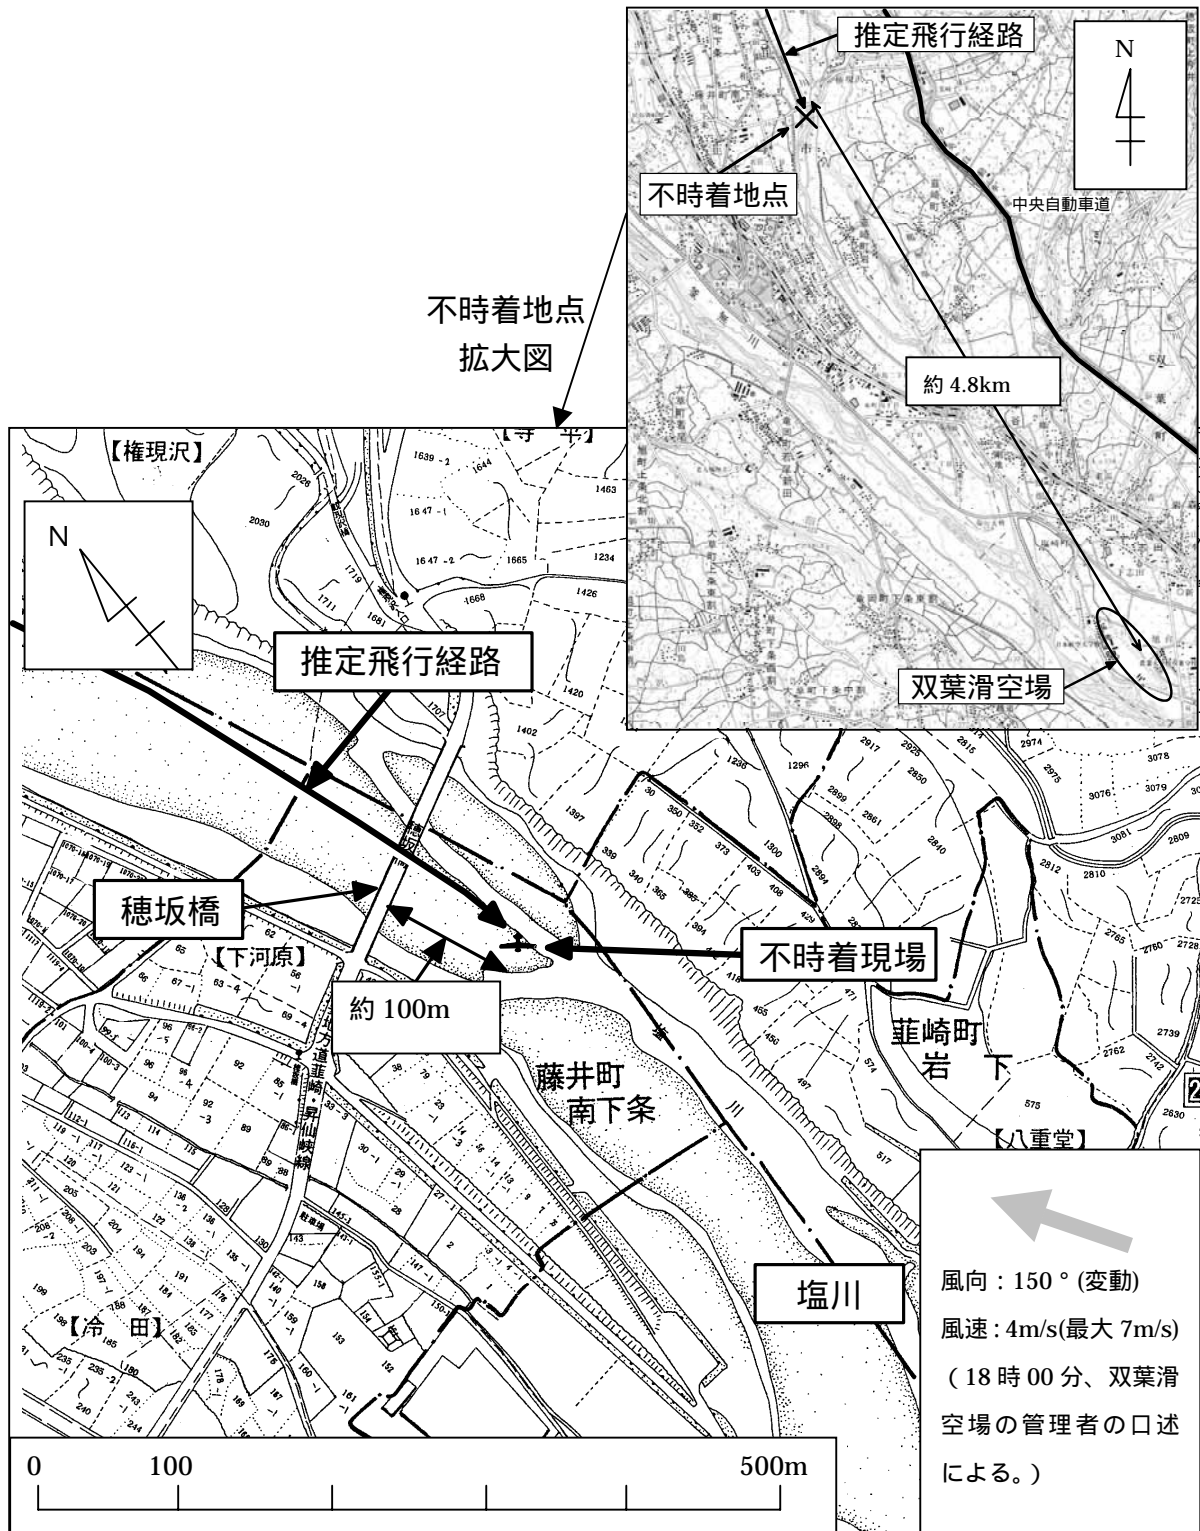
付図2 推定飛行経路図

えており地表物標も大体見えていた。しかし、もやがかかった状態であり、遠くはよく見えなかった。このような状況において、機長は、自機の位置及び針路を確認するため地表物標を視認することがやや困難であったことが考えられる。このため、顕著な地表物標である中央自動車道及び岡谷ジャンクションを離れて山岳地帯に入ってから、地形や地表物標の確認があいまいになるとともに、予定の飛行コースを外れ、自機の位置が分からなくなったものと推定される。

位置が分からなくなったとき、速やかに自機の位置を確認するためには、地図及び磁気コンパスを参照すること、又は、すぐに反転して位置の分かる地点まで引き返すこと、若しくは、松本レディオ、双葉管理者等の地上の飛行援助機関に助言を求めることが考えられるが、機長は、そのいずれも行わず、地形の判別が困難な山岳地帯の上空において、地文航法のみにより予定飛行経路に戻ろうとして、かえって1時間以上にわたり迷走飛行し、燃料を消費したものと推定される。

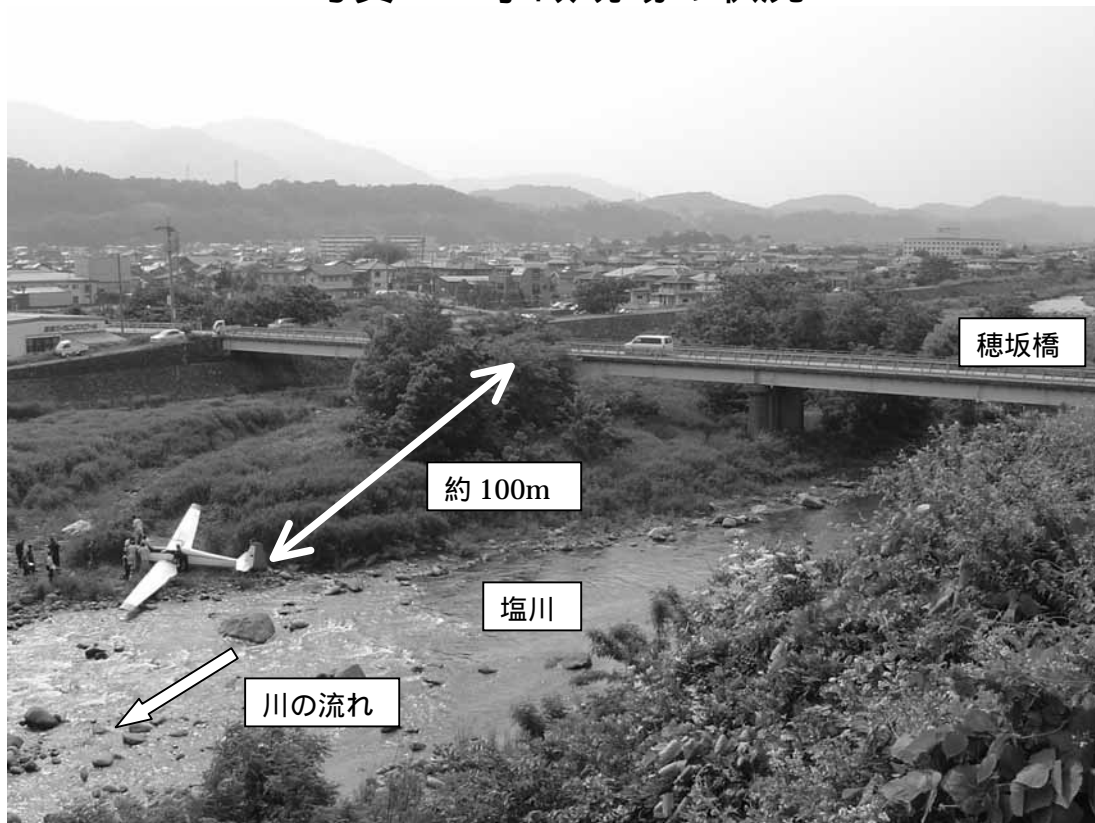
写真1 事故現場の状況

事故現場は、塩川右岸の河川敷で、双葉滑空場の北西約4.8kmに位置する穂坂橋から約100m下流の地点(標高:約1,150ft)であった。

同機は、葦の茂った右岸河川敷の水際で、機首を下流側の南南東に向けて停止しており、左主翼の先端から約半分が水面上にかかっていた。

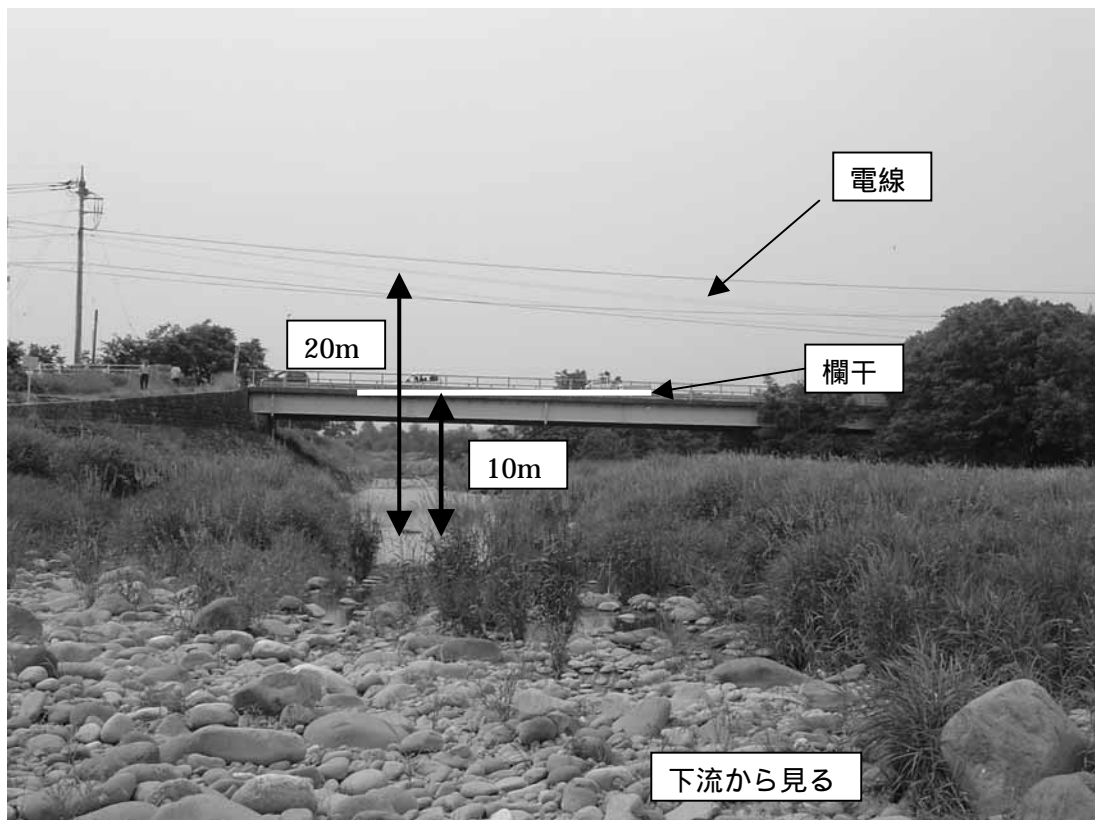
写真2 穂坂橋及び電線

穂坂橋は、片側1車線の車道及び歩道があり、欄干の高さは、水面から約10mであった。橋の直上及び下流側20mの位置には、橋とほぼ並行してそれぞれ複数の電線が張り渡されていた。橋直上の電線の高さは、水面から約16m、下流側の電線の高さは、水面から約20mであった。同機による電線の損傷はなかった。

3.10 同機は、双葉滑空場へ引き返すため、塩川沿いに南東方向へ滑空状態で飛行中、双葉滑空場の北西約4.8km(須玉インターチェンジの南東約6.7km)にある穂坂橋に接近したころ、機長は、穂坂橋上空に張り渡された複数の電線を越えるため、同機をわずかに降下させて加速したのに続き、上昇して飛び越えたが、次の瞬間、同機は、失速して河川敷に不時着したものと推定される。

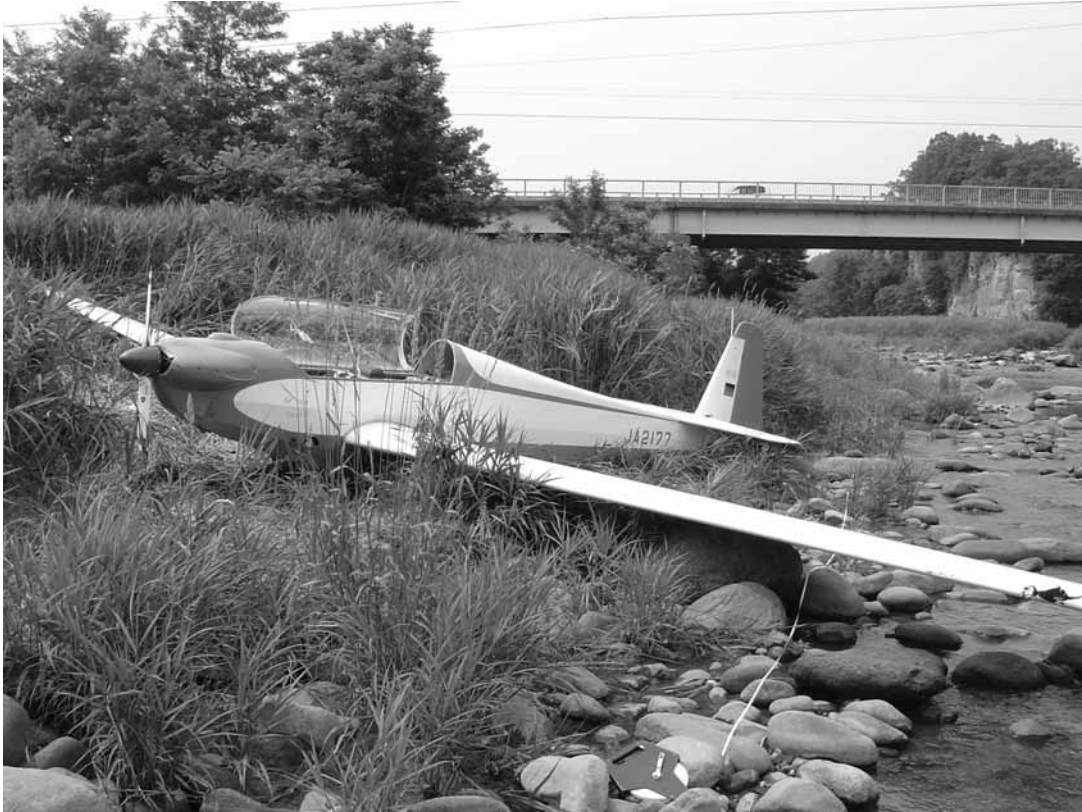
写真3 事故機

- (1) 胴体 主脚前方の鋼管折損
- (2) 主翼 左翼端付近の前縁及び後縁破損
- (3) プロペラ 先端部が後方に湾曲

着地時の衝撃により、機体を中破し、機長及び同乗者が腰部に重傷を負ったものと推定される。

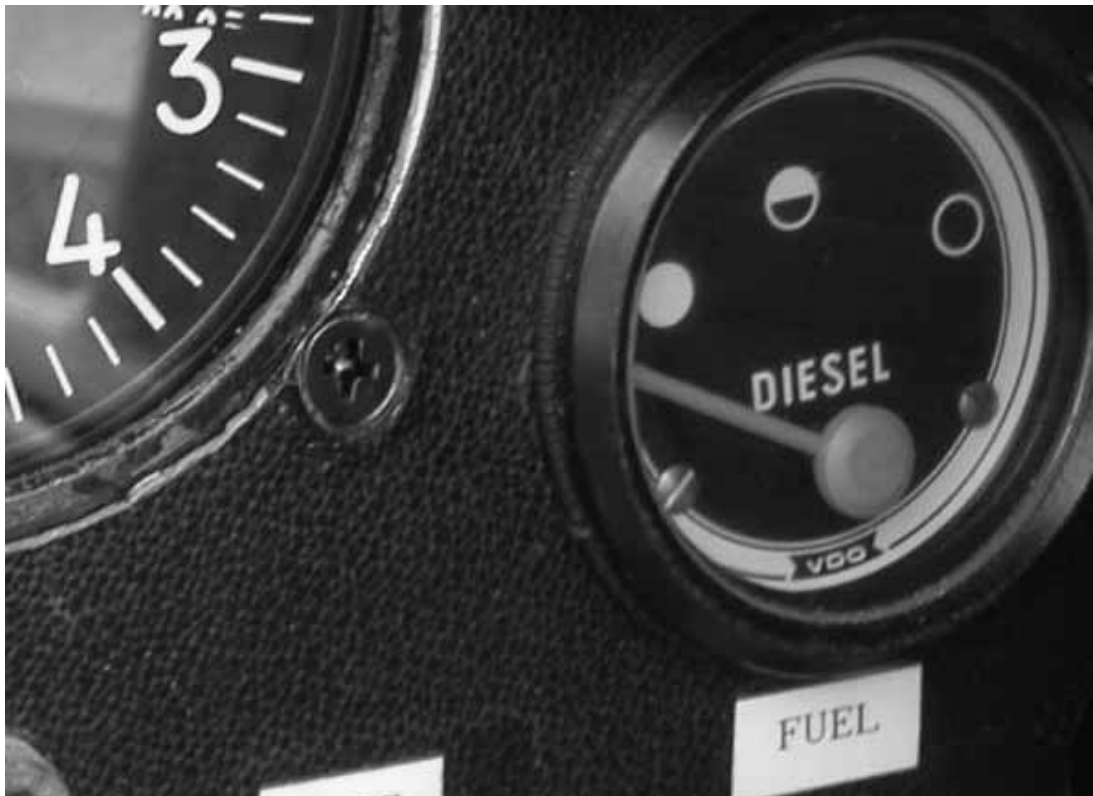
写真4 燃料油量計

それまでエンジンは、ずっと運転していて調子は良かったが、17時35分ごろ、須玉インターチェンジ付近、高度2,800ftにおいて、エンジンが停止し、燃料油量計は燃料残量がないことを示していた。その後、滑空を開始した。

(2) 燃料を補給し、燃料油量計を作動させたところ、正常に作動した。

3.3 エンジン及び燃料油量計の調査結果から、同機のエンジン及び燃料油量計に異常はなかったものと推定される。

3.4 2.1 に記述した飛行計画及び機長の口述から、機長は、双葉滑空場を出発する際、同機の燃料油量計を調べて、燃料タンクには約3分の2(約27ℓ)の燃料が入っていると読み取り、この量では通常出力で約3時間30分間の動力飛行が可能であると判断したものと推定される。しかし、この量はエンジン回転数2,700rpmで燃料消費率1時間当たり10ℓとして、約2時間42分間の動力飛行ができる量であったものと推定される。本事故の飛行においても、2時間47分間動力飛行して、燃料を枯渇させていた。このことは、機長が燃料搭載量と動力飛行が可能な時間(以下「動力飛行時間」という。)について計算を間違えたか、又は機長の何らかの思い込みにより、動力飛行時間約48分間を過大に見積もったことによるものと推定される。

動力飛行中、機長は、燃料油量計により燃料残量を適宜確認し、このことにより動力飛行時間を絶えず認識しながら飛行することが必要であったと考えられる。
