航空事故調査報告書

日本貨物航空株式会社所属 JA 8 1 9 1

所 属 日本貨物航空株式会社
型 式 ボーイング式747-200F型
登録記号 JA8191
発生日時 平成15年10月22日 21時57分ごろ
発生場所 新東京国際空港

日本貨物航空株式会社所属ボーイング式747-200F型JA8191は、平成15年10月22日（水）、同社の定期62便（貨物便）として、新東京国際空港を離陸滑走中の21時57分ごろ、胴体後方下部を滑走路面に接触させ、そのまま離陸した。その後、同機は同空港に引き返し着陸した。

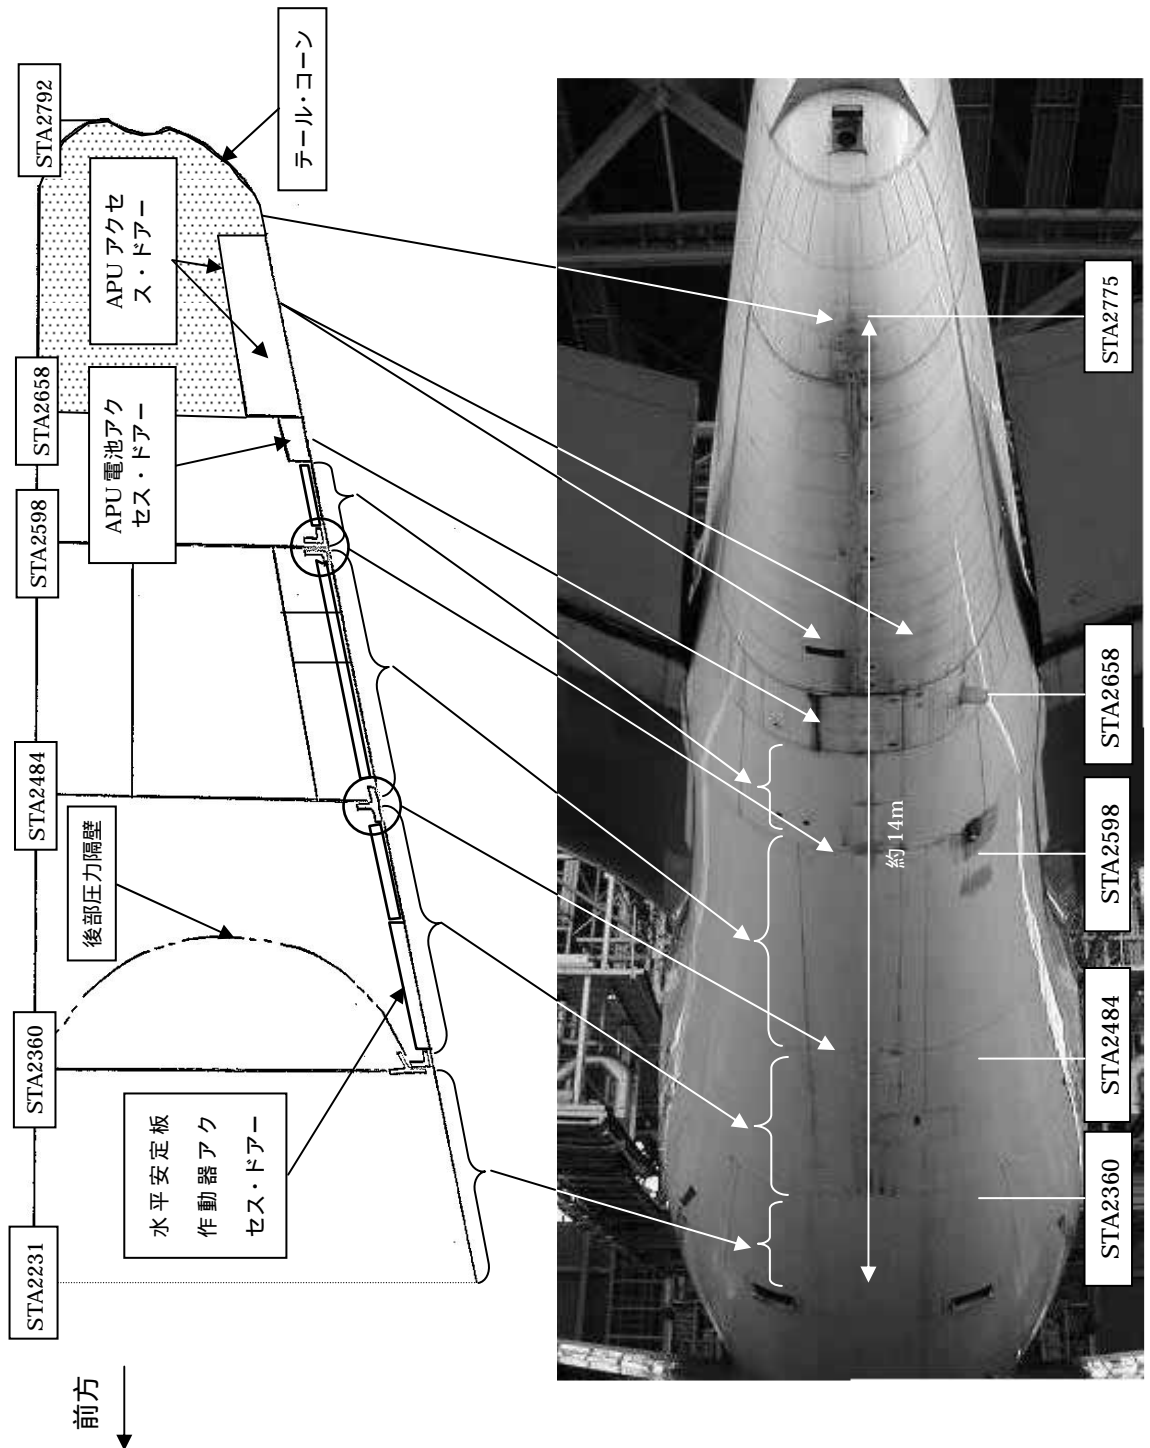
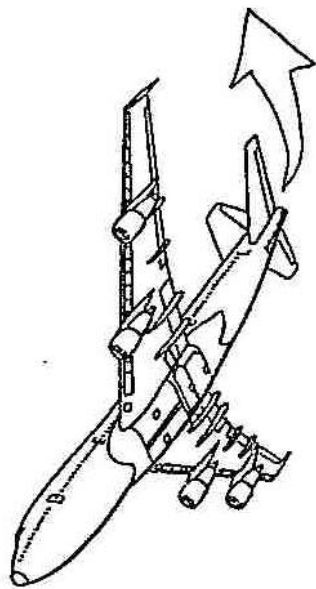
付図4 損傷位置

胴体後方下部外板のSTA^(注6)2231～2775の位置に約1.4mにわたってテールが滑走路に接触した際に生じたと推定される擦過痕があり、この擦過痕は後部になるほど顕著であった。

STA2484、STA2598及びSTA2658の下部フレームに打痕が生じ、一部に亀裂が生じていた。また、この間を通る下部のストリンガーの一部が内側に曲っていた。

擦過痕が生じていた。

擦過痕、打痕及び一部亀裂が生じていた。

擦過痕及び亀裂が生じていた。

底部に擦過痕、打痕及び亀裂が生じていた。

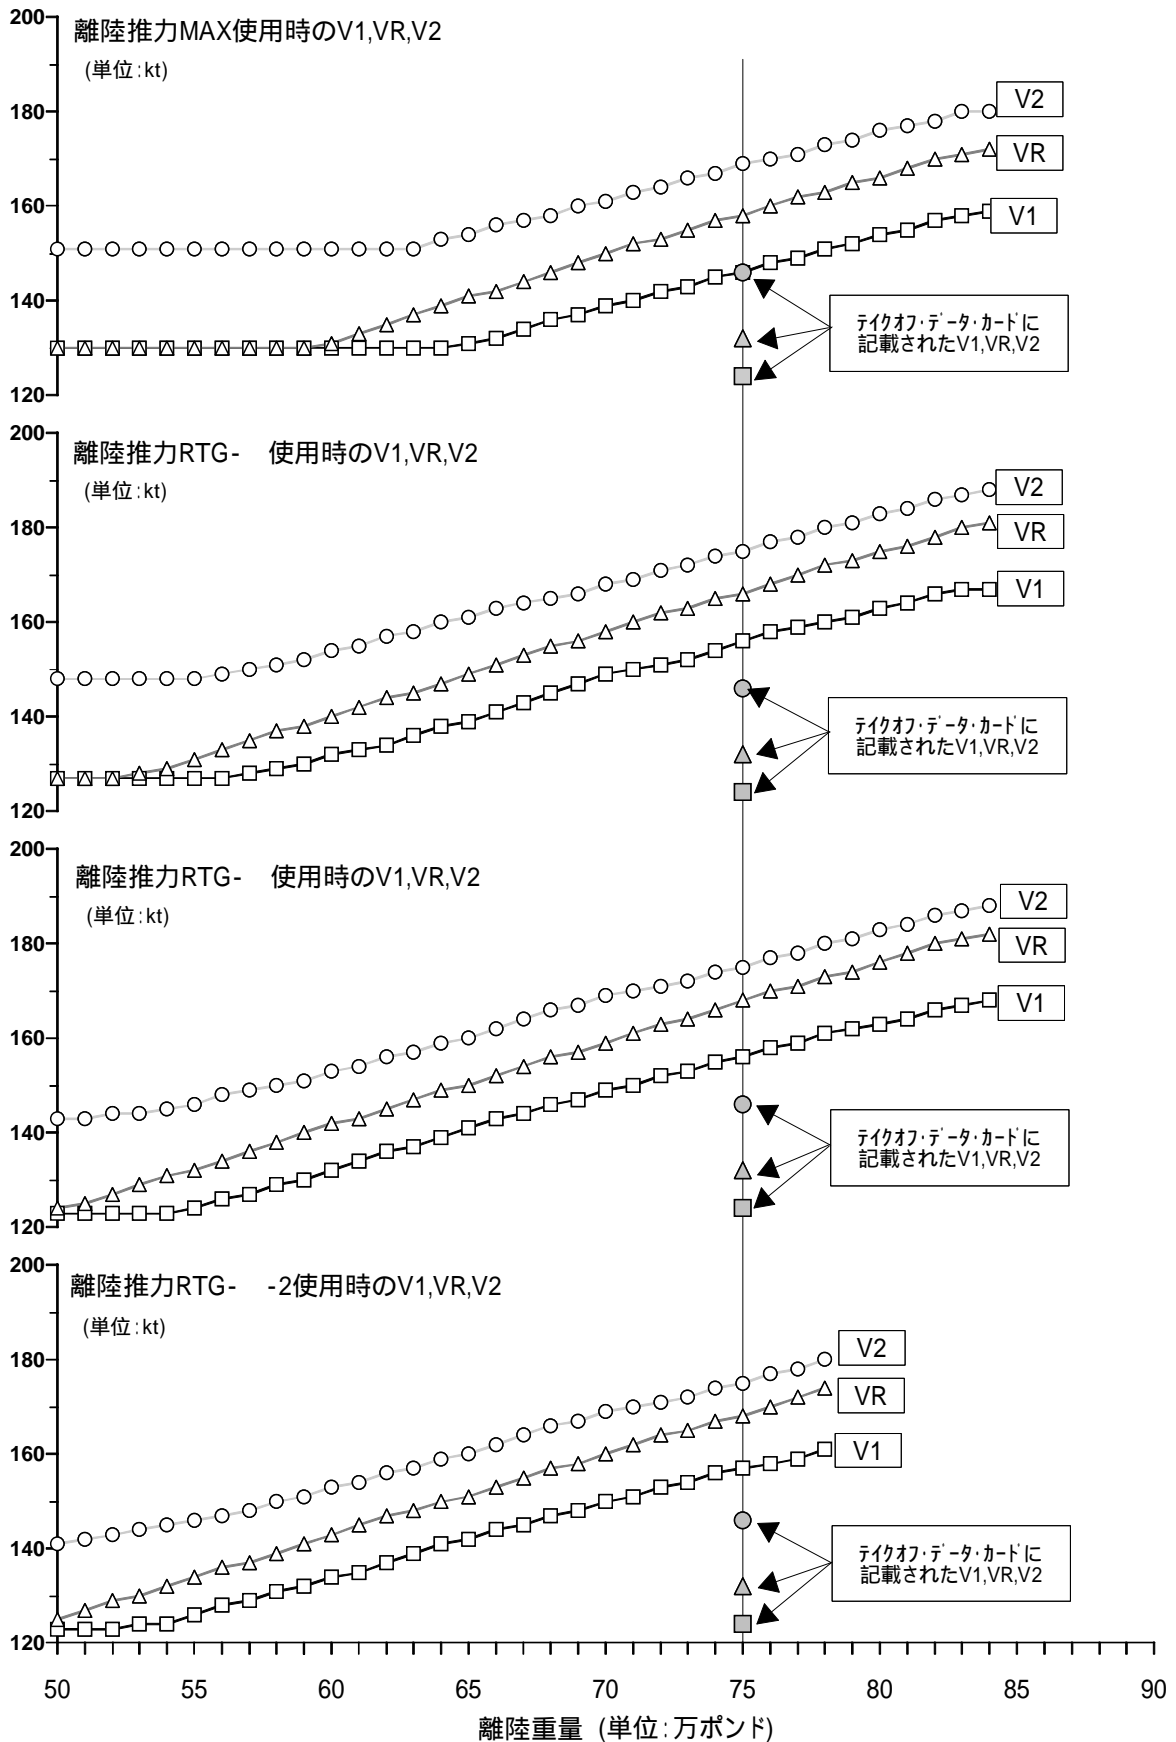
付図7 離陸重量とV₁、V_R、V₂の関係

本事故時の同機の離陸重量である745,000lbに対応する V_1 、 V_R 及び V_2 の各速度は、4通りの推力設定のいずれの場合であっても、概ね150～180ktの範囲内の値であった。

4名の運航乗務員は、同型式機の経験を十分に有しており、2.13.2で述べた離陸重量と速度の関係を把握していれば、離陸重量が745,000lbの場合には、 V_1 、 V_R 及び V_2 は、概ね150～180ktの範囲内の値となることから、FEが作成したデータ・カードに記載された速度が異常に低いことに気付いたものと考えられる。

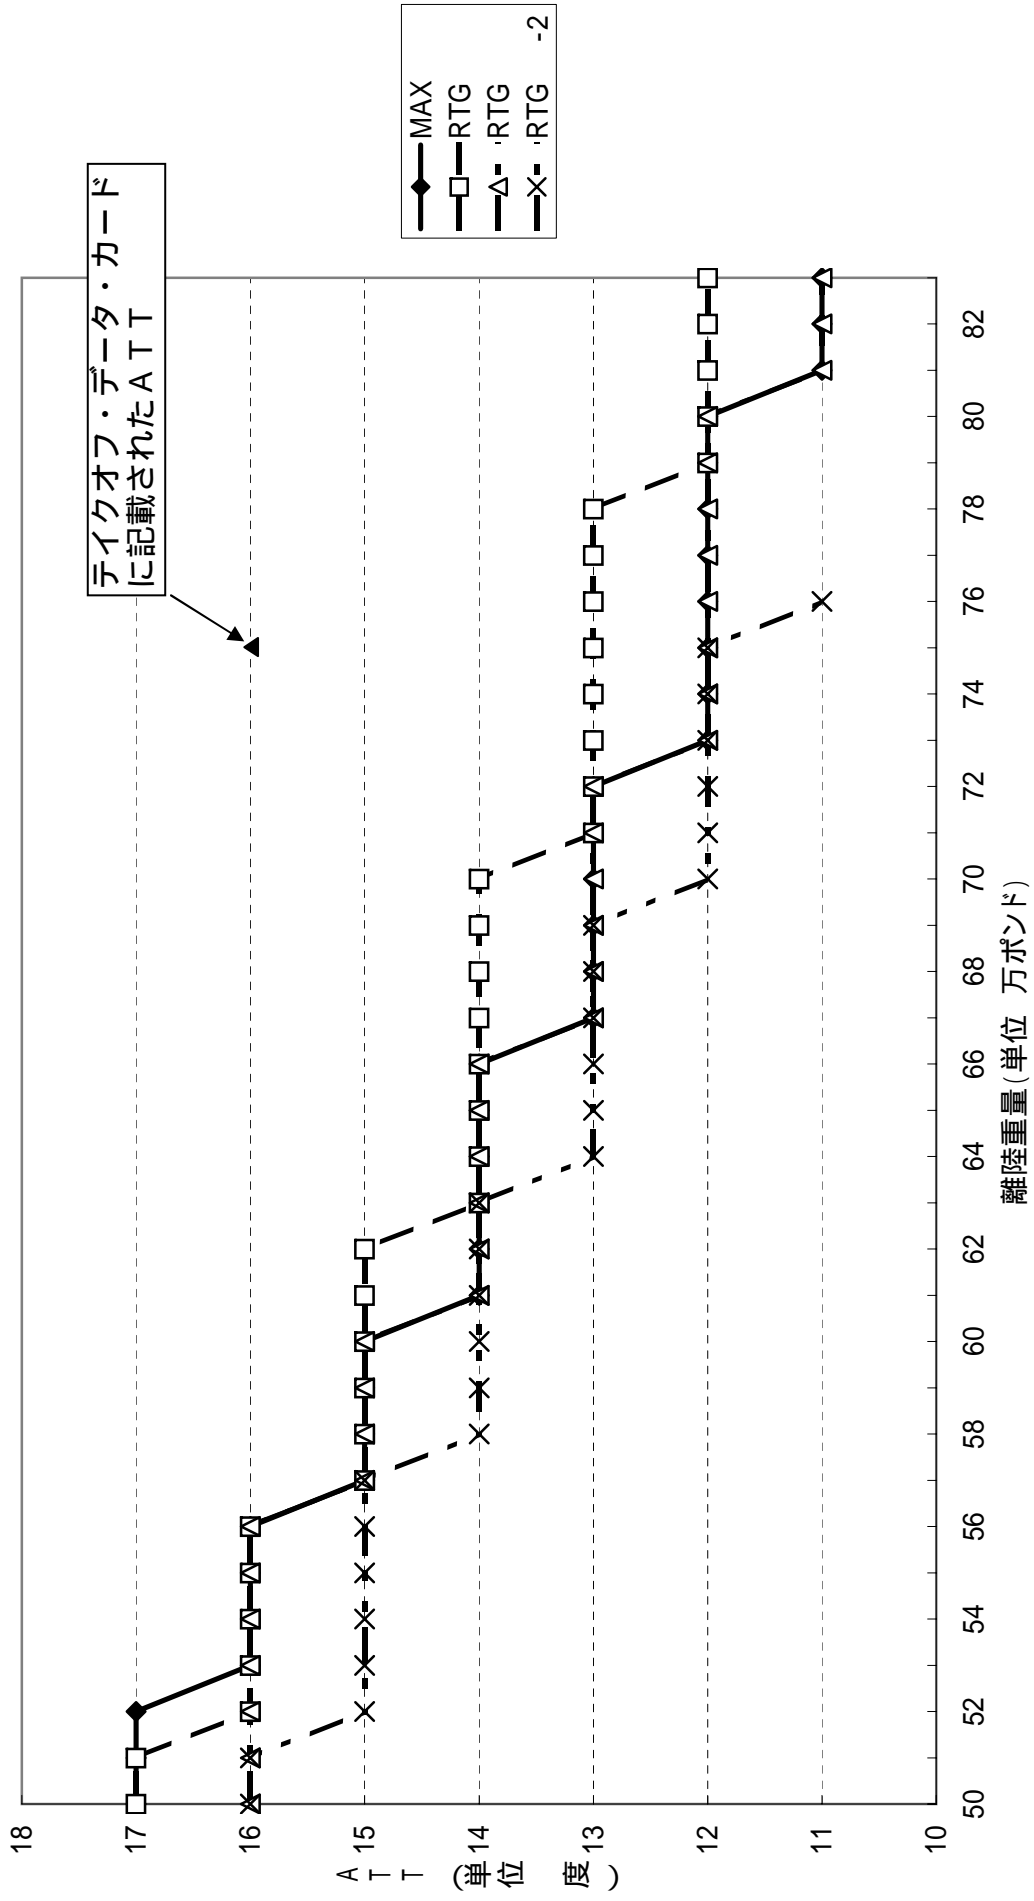
付図8 離陸重量とA T T(3エンジンの関係)

本事故時に使用されたATT16は、推力設定にMAX、RTG、RTG、を使用した場合には、離陸重量が560,000lbで適用される値であり、RTG-2の場合には、520,000lbで適用される値であった。

本事故時の離陸重量745,000lbの場合、推力設定が4通りのいずれであっても、ATTは12又は13とされている。

- (2) 2.13.3で述べたように、推力設定がRTGの場合には、745,000lbでのATTは12とされているが、データ・カードに記載されていたATTは16であった。この数値は、560,000lb以下の軽い離陸重量に適用されるものであり、離陸重量745,000lbでは16とはならないようにされていたが、同機の運航乗務員は、ATTの数値に対して疑問を抱くことはなかったものと推定される。

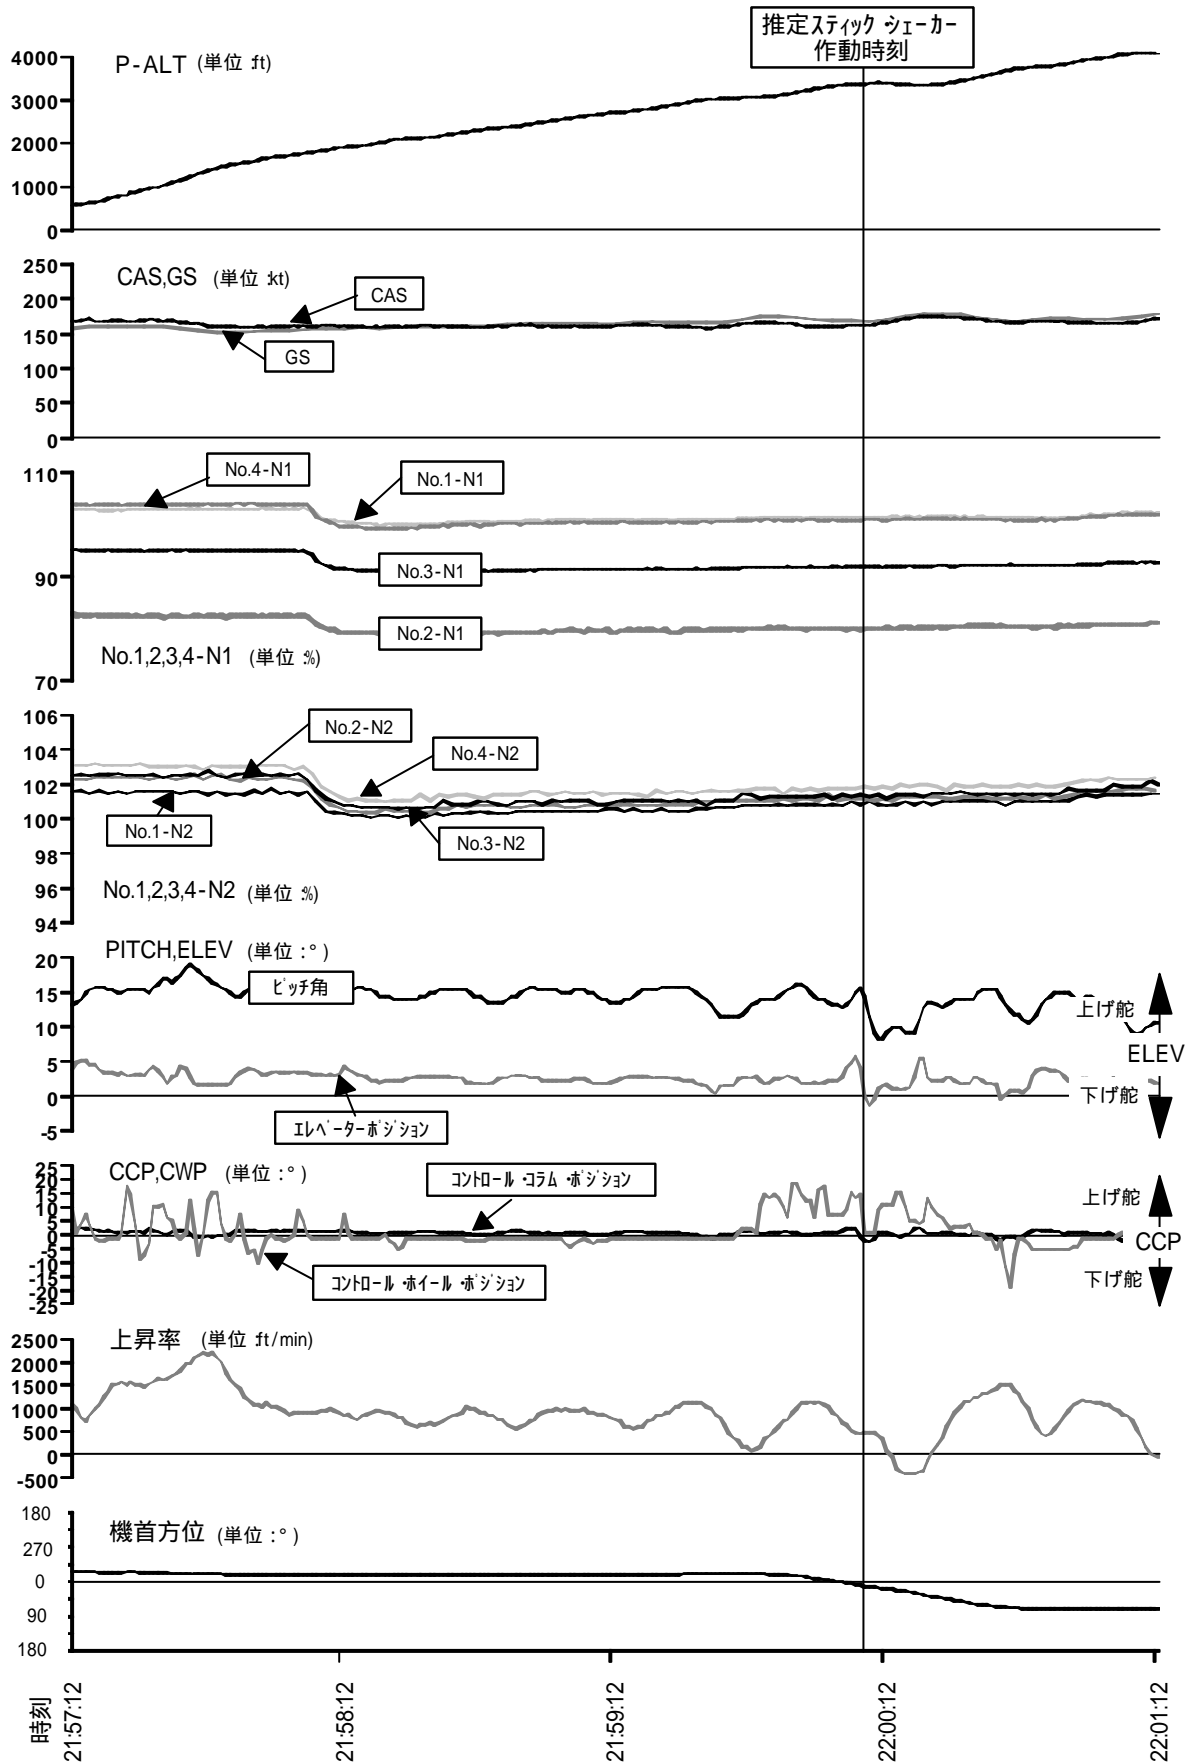
付図9 - 2 DFDR 記録2

運航乗務員は、同機が、高度約3,000ftで最初の旋回を開始したころ、ステ
ィック・シェーカーが作動したと述べている。また、機長が口述で「機体のピッチ
姿勢を押さえて対応し、・・・」と述べているとおり、DFDR記録によると、こ
のころ速度が増加の傾向を示し、一時的に約10kt増加するとともに、機体のピッ
チ角が減少し、同機は一時的に降下していた。また、エンジン推力を示すN1は増
加していなかった。

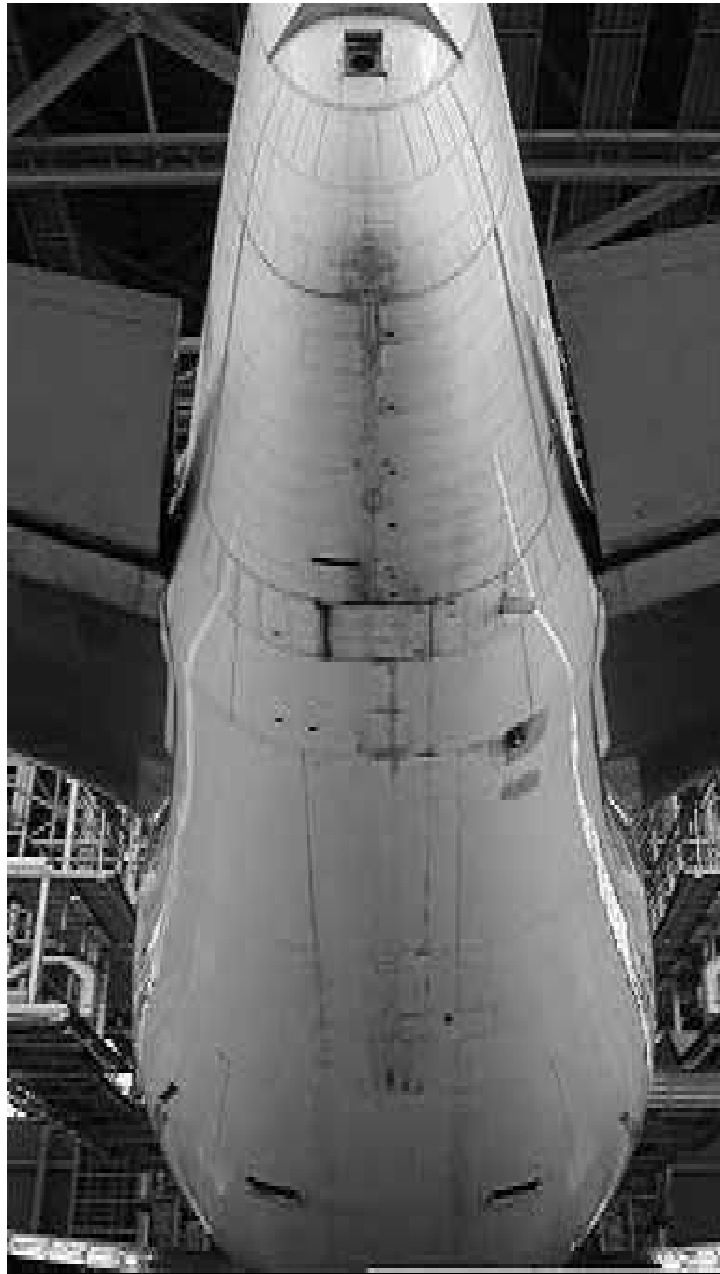
写真1 損傷箇所

21時56分54秒と同55秒に、同機のピッチ角は 11.9° となり、CASは、それぞれ151kt、152ktであった。これらの速度は離陸重量と離陸推力に見合う V_R である168ktよりも15kt以上遅く、リフトオフするにはまだ十分な速度に達していなかったために、2.13.6のオレオが通常の圧縮状態のゼロチルトに該当すると考えられ、胴体後方下部を滑走路面に接触させたものと推定される。このときの接触により、2.3.2に述べた、胴体後方下部の擦過痕を始めとする機体の損傷が発生したものと推定される。
