航空事故調査報告書

航空・鉄道事故調査委員会

Ⅱ 雄飛航空株式会社所属 JA 9 4 4 5

所 属 雄飛航空株式会社
型 式 アエロスパシアル式A S 3 5 0 B型
登録記号 J A 9 4 4 5
発生日時 平成16年6月2日 11時34分ごろ
発生場所 山形空港

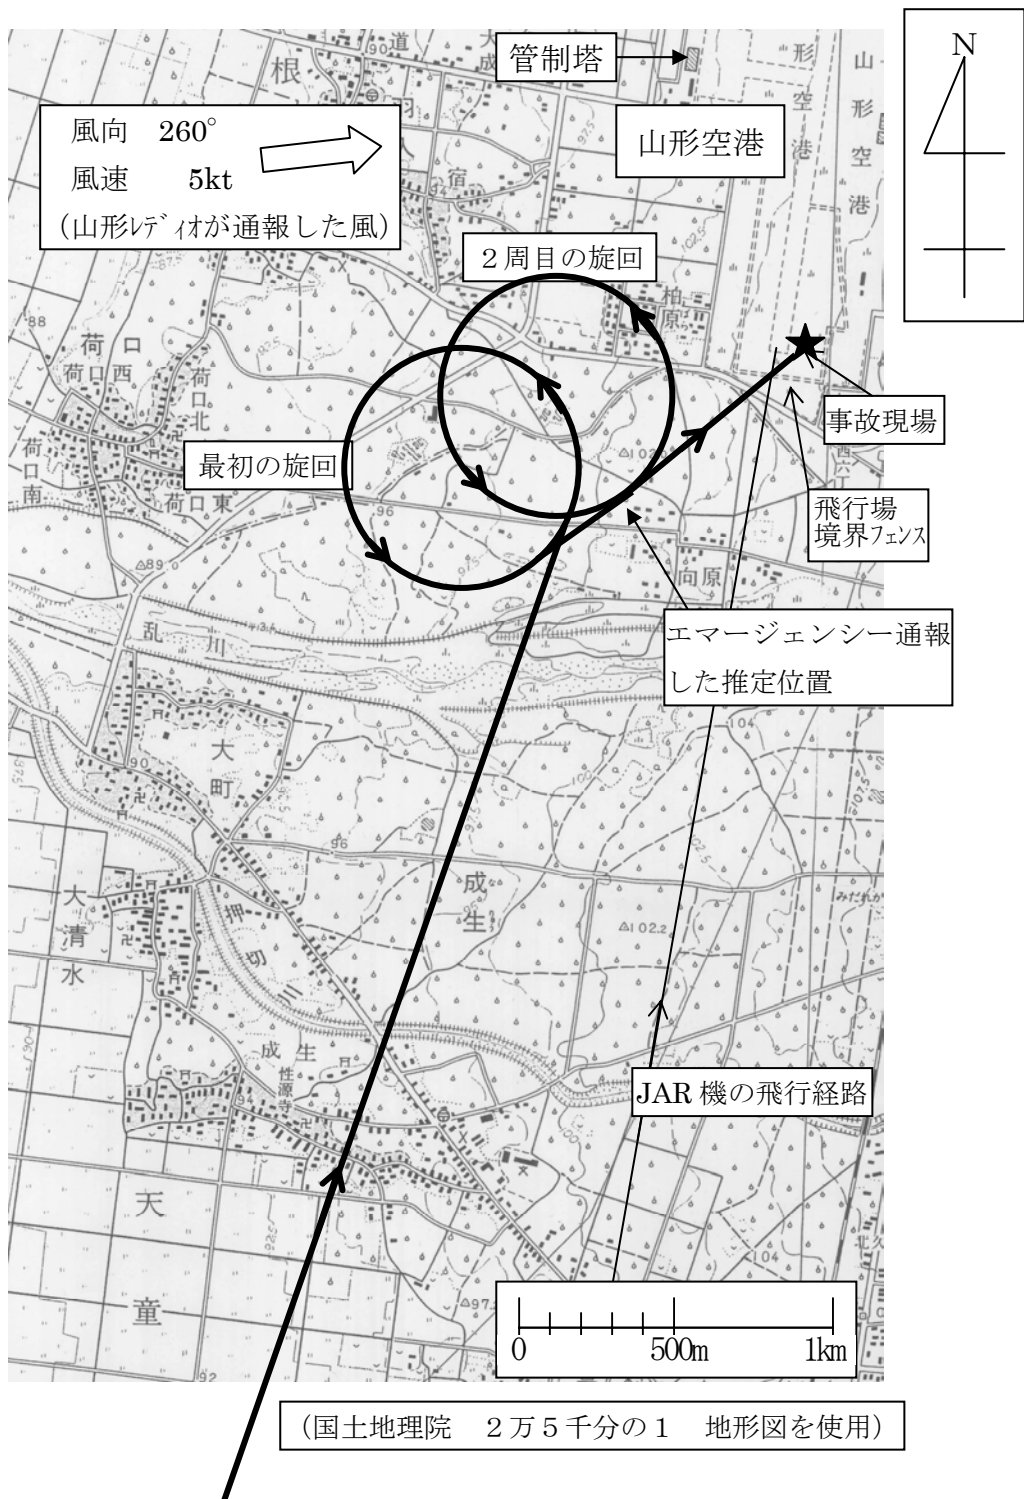
付図1 推定飛行経路図

本事故の発生場所は、山形空港の滑走路01進入端の滑走脇から東側約90mの草地、発生時刻は、11時34分ごろであった。

(付図1、2及び写真参照)

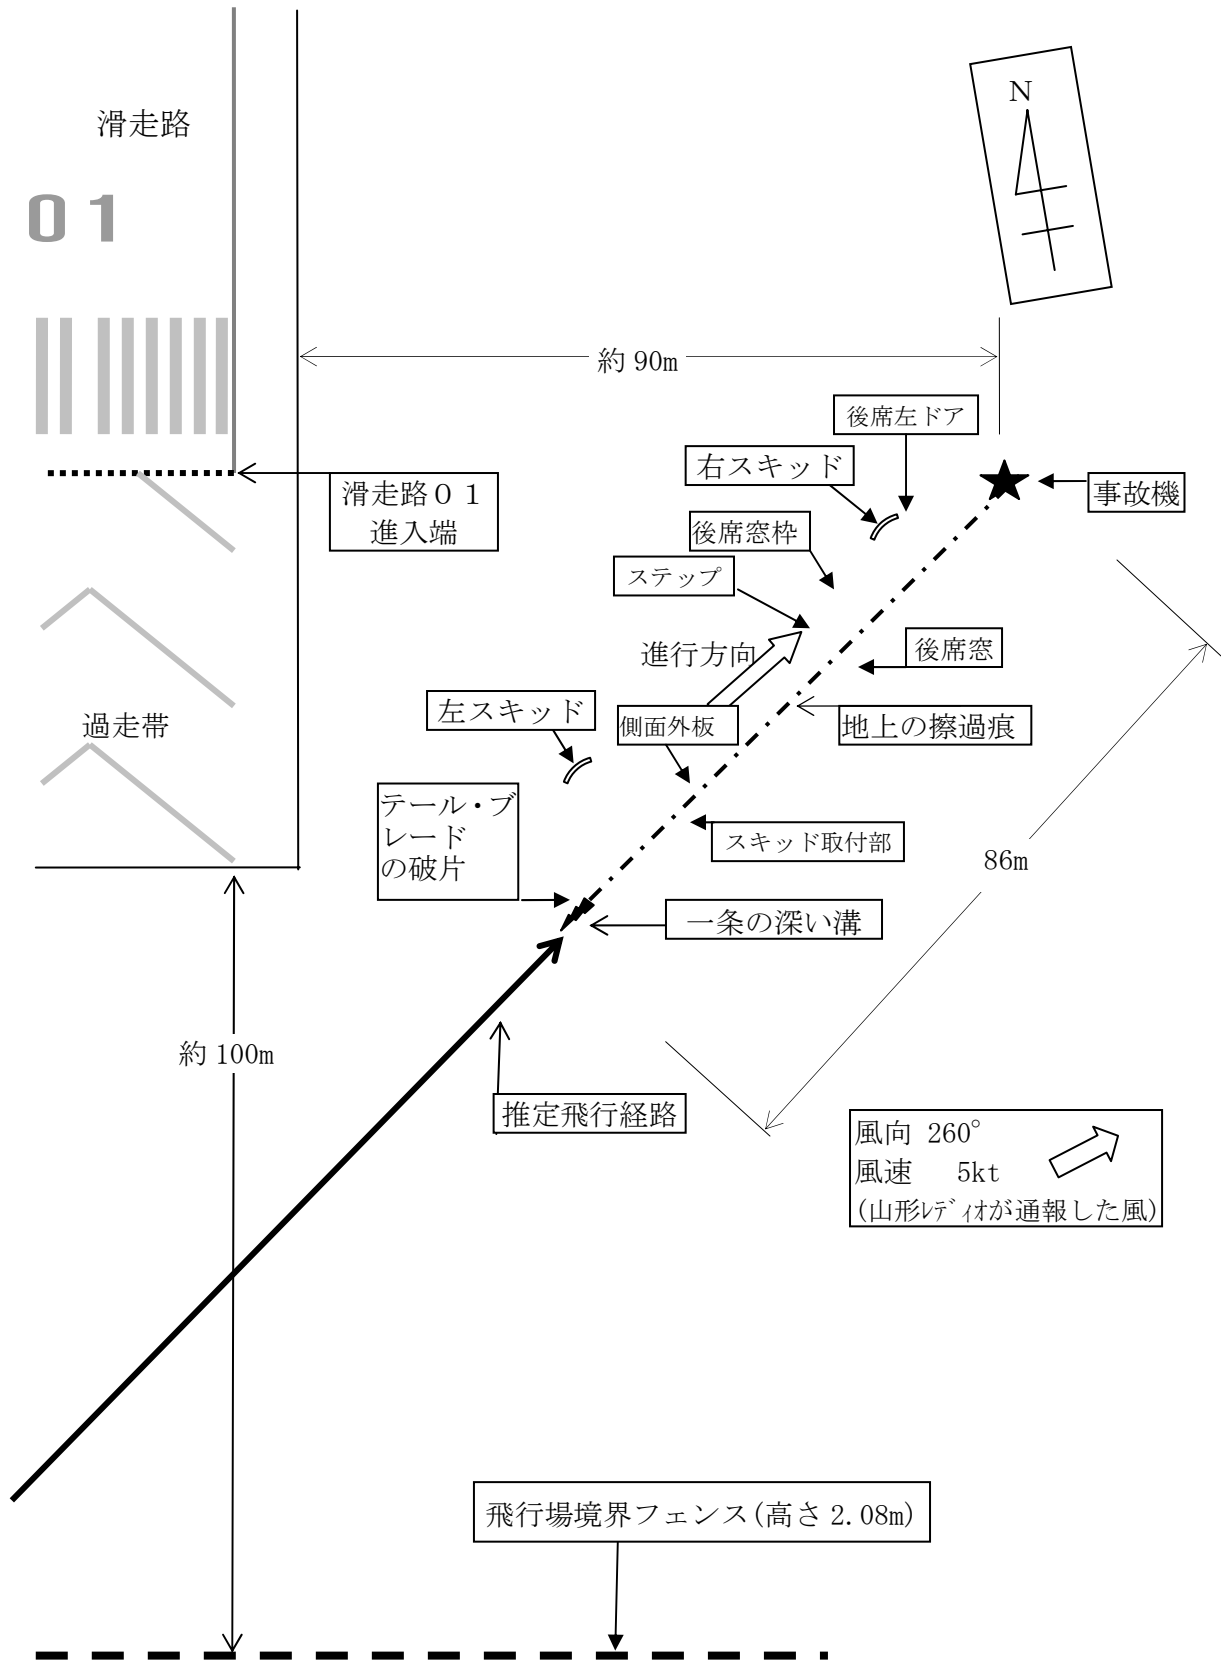
付図2 事故現場見取図

事故現場は、山形空港滑走路01進入端の滑走路脇から東側約90mであった。

機体の停止位置から南西側86mの地点の草地に、長さ約80cm、深さ約20cmの鋭く掘れた溝があり、この溝の約3m左側方にテール・ローター・ブレードの破片が落下していた。この溝から機体の位置まで約86mの擦過痕が続き、擦過痕の左右に機体の破片が散乱していた。

機体は、進行方向と反対を向いて、左側面を斜め下にして胴体腹部を見せて横転し、地面に少量の燃料漏れの跡があった。

テール部は、胴体取付部で分離し、作動油が漏れた跡があった。

(付図 2 及び写真参照)

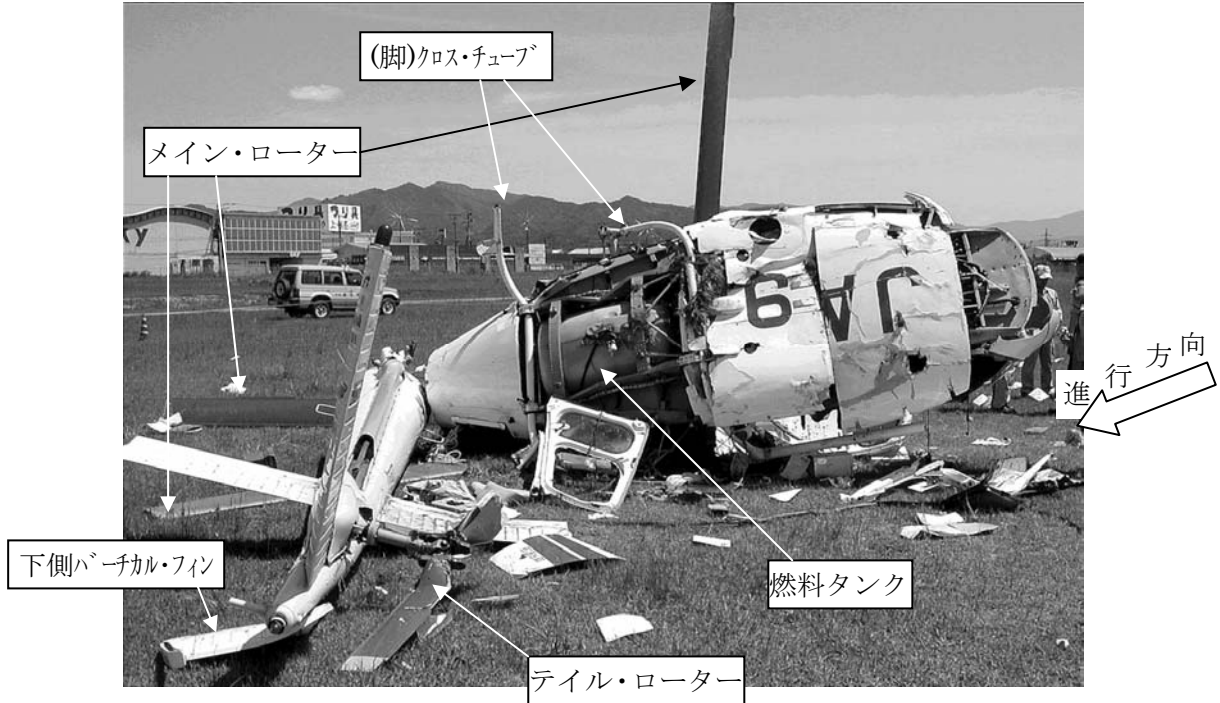
(1)

機首部は変形し、風防は砕けてなくなり、コックピットのドアは両側とも外れていた。胴体部の強度部材であるエックス・フレームの右側が折損していた。

燃料タンクの給油口の下部が損傷し、タンクは空の状態であった。

メイン・ローターハブ部のスター・フレックス部は3ヶ所とも折損していたが、ブレードには顕著な損傷はなかった。

脚スキッドは、左右とも折損し、左右の脚スキッドを取り付けていたクロス・チューブは大きく変形していた。

テール・ブームは、胴体取付部で分離し、テールの油圧パイプが折損していた。テールの下側バーチカル・フィンは、左に約90°折れ曲がっていたが、大きな損傷はなく、テール・ブレードは、1枚が中央部で折損していた。

(写真参照)
