航空事故調査報告書

個	人	所	属	J A 4 0 6 0
個	人	所	属	J A 2 5 6 6

航空・鉄道事故調査委員会

所 属 個人
型 式 シェンプ・ヒルト式ベントウス2 a型(滑空機、単座)
登録記号 JA2566
発生日時 平成17年1月8日(土) 12時04分
発生場所 群馬県おうら邑楽郡板倉町

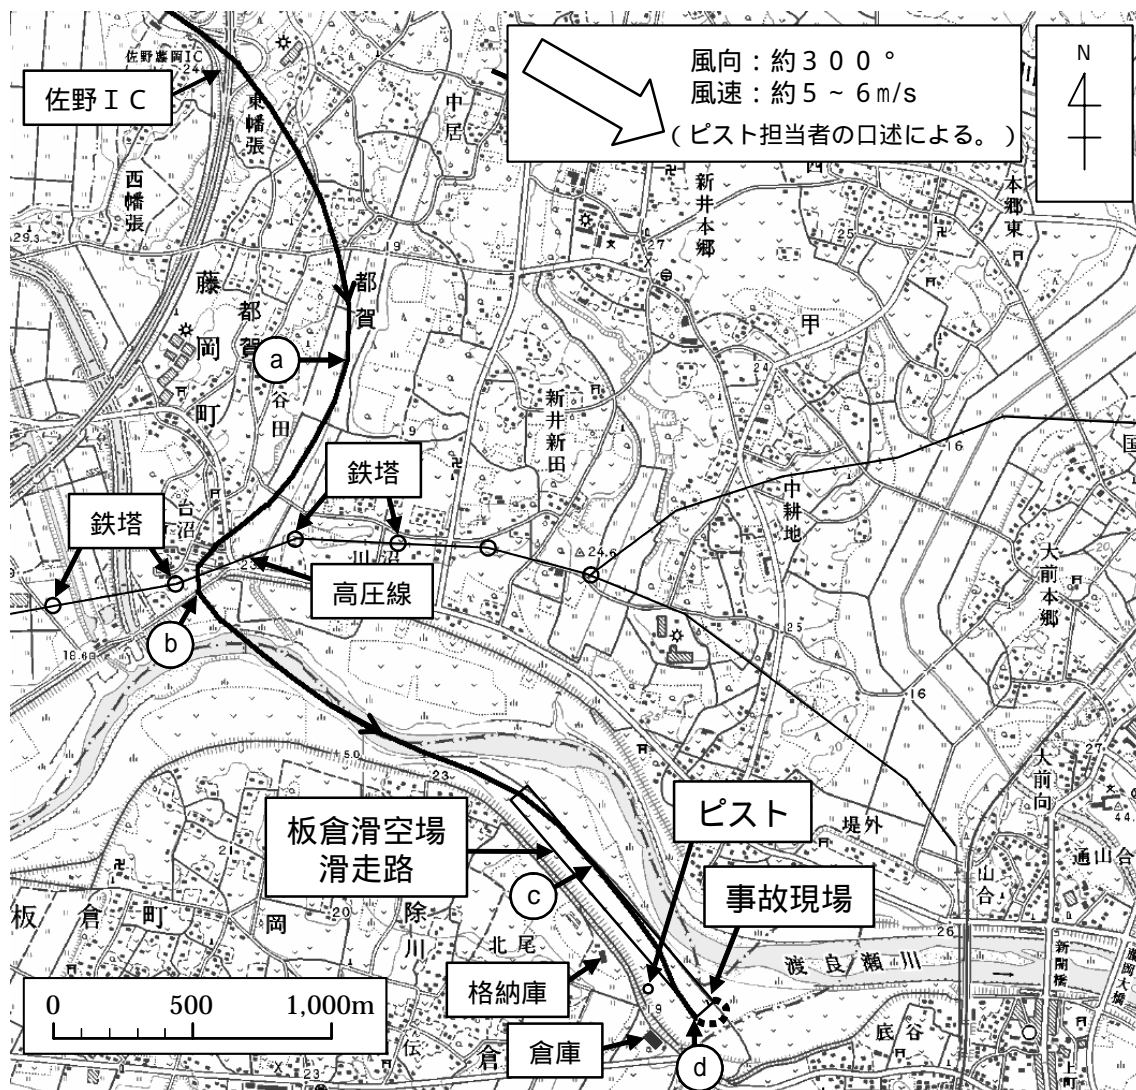
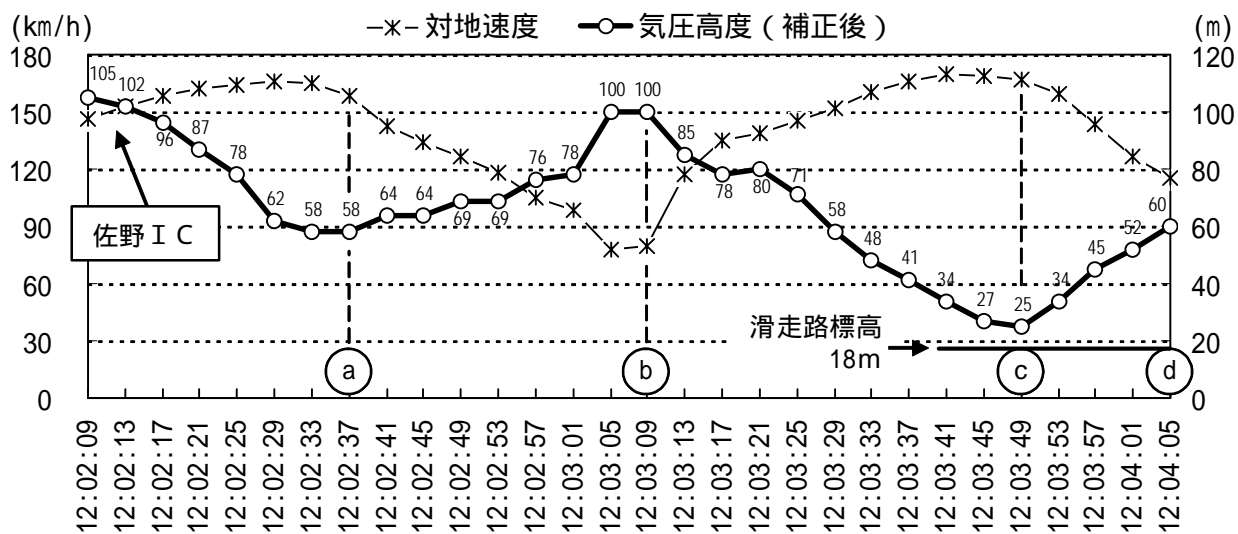
付図1 推定飛行経路図

12時02分 同機は、飛行後、着陸のため東北自動車道佐野藤岡インターチェンジ（以下、「佐野IC」という。）付近を高度約100mで通過した。その後、進路を南西に向け、高度約58mまで降下

し対地速度を約160 km/hとした後、次第に高度を上げていった。

同03分 同機は、滑空場滑走路15進入端から北西約1.3 km付近にある、高さ約85 mの鉄塔(地上高約65 m)間の高圧線を、高度約100 m、対地速度約80 km/hで越えた。

同機は、渡良瀬川に沿って滑走路15の最終進入コースより西寄り、滑走路の川側着陸帯^(注1)中央付近に向け、ほぼ一定の進入角で進入を行った。高度の低下に伴って対地速度が増加し、滑走路15進入端付近では約170 km/h、滑走路15上の進入端から約350 m付近で対地高度約7 mまで降下した後、発航帯の方向へ変針するとともに、ゆっくり上昇した。

同04分 同機は、滑走路15終端付近で左上昇旋回した。その後、同機は、地面に衝突した。なお、GPSデータは、滑走路15終端付近、対地高度42 mであり、及び計算により得られた対地速度は約116 km/hであって、これらが最後の値であった。

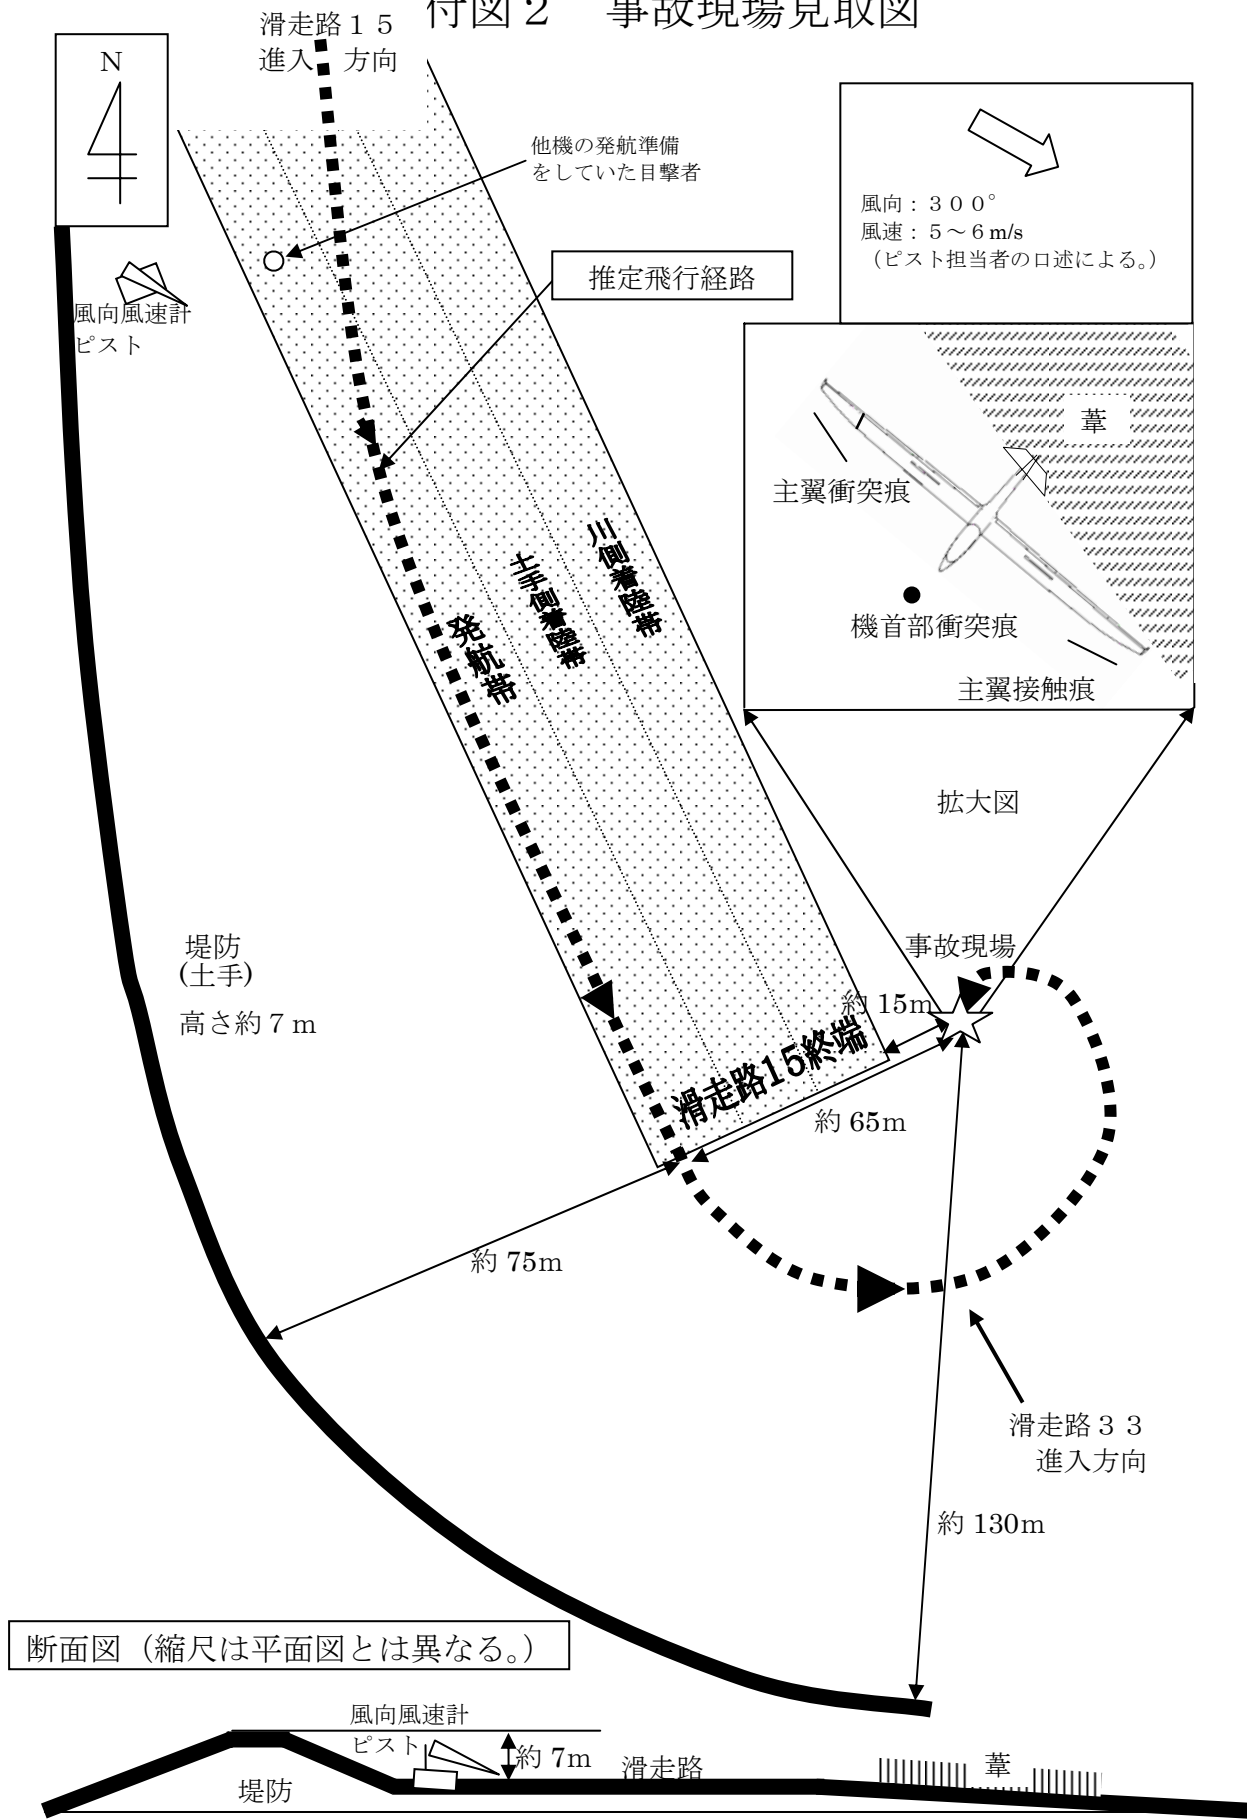
付図2 事故現場見取図

本事故の発生地点は、板倉滑空場滑走路15 終端から東側に約15 m付近、事故発生時刻は、12時04分であった。

事故現場は、滑空場の滑走路15終端東側の平坦な草地であった。滑空場は、渡良瀬川右岸河川敷にあり、滑走路は、長さ約1,000m、幅約60m、方位15/33で、標高18mの平坦な草地である。滑走路15進入端北西約1.3km付近に、高さ約85m(地上高約65m)の鉄塔及びほぼ東西方向に張られた高圧線がある。滑走路の西側に滑走路とほぼ平行に高さ約7mの堤防があり、滑走路15終端側では、堤防が回り込んで滑空場を囲んだ状態になっている。事故現場から北西方向にはこの堤防と、その外側には高さ約10mの格納庫や倉庫がある。事故現場の東側は高さ約3mの葦で覆われていた。滑走路15終端の南東側には広く平坦な草地がある。ピスト車は、離着陸の方向が滑走路33であることを表示する位置に駐車してあった。ピスト車の位置からは、滑走路15への進入経路の低い部分は堤防や林のため見えなかった。

同機は、機首を210°の方向に向けて停止しており、機首部から前方約2.5mの地面に、直径約30cm、深さ約20cmの穴が開いており、穴の周囲にはキャノピー部の部品が地面に突き刺さっていた。また、右主翼前縁から前方約2.3mの地面には、右主翼と平行に長さ約2.2mの衝突痕があった。この衝突痕の深さは約10cmで、地面に対し約70°~80°の角度であった。左主翼前縁前方の地面には、翼が接触した痕跡が残されていた。操縦席周辺の半径約2mの範囲内には、破断した機体の一部、計器及びパラシュート等が散乱していた。

しかし、ピストの風向風速計の地上高は約5mで、高さ約7mの堤防の陰となる東側に設置されていたことから、本事故発生時、同機が飛行した滑走路上の対地高度7～40m付近では、更に強い風が吹いていたものと推定される。

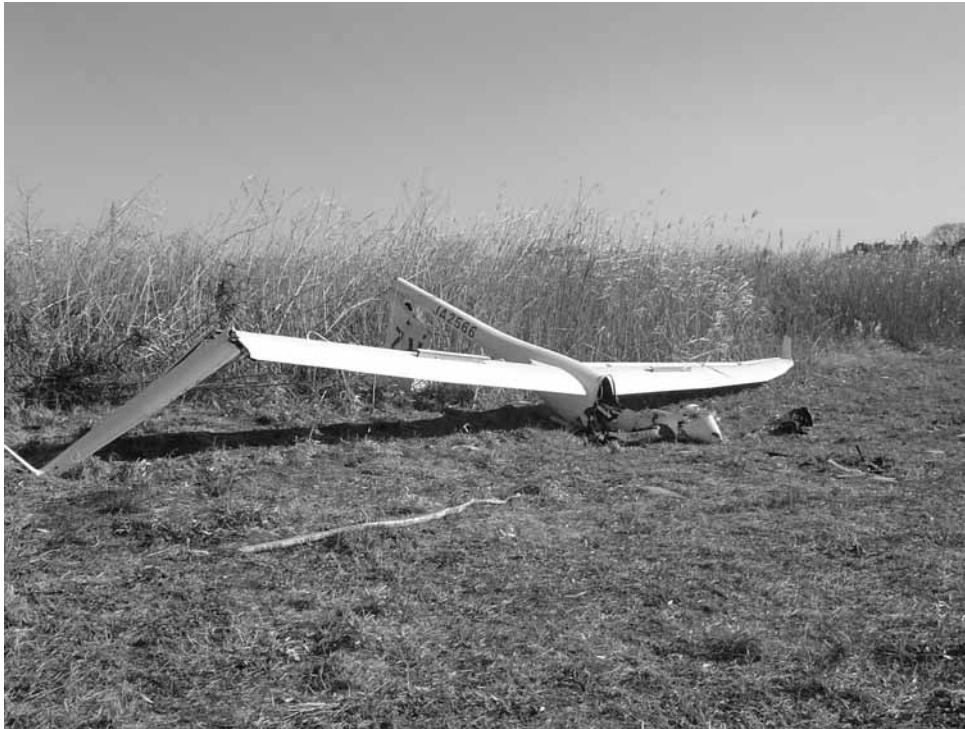
写真1 事故機

全体は破壊されていたが、操縦桿はほぼ正常な位置に残されており、これ

につながる各コントロール・ケーブルやロッドは破断しておらず、エルロン、エレベーターは作動した。ラダーペダルは左側が踏み込まれた状態で固着していた。エア・ブレーキ、フラップ及び着陸装置の各操作レバーのセット位置は、操縦席の破壊のため判明しなかった。計器パネルは破断し機外に落下していた。

尾翼付根付近から破断していたが、ケーブル及びロッドはつながっていた。着陸装置は車輪が出た状態であった。着陸装置の開閉扉は損傷していた。

右主翼端から約 2 m 付近で折損していた。左右のエア・ブレーキは半開状態であった。フラップは使用していない状態であった。

尾翼は胴体付根付近から破断していた。方向舵は左に向いた位置であった。エレベーターは中立位置であった。

同機は機首部が最初に地面に衝突し、この衝撃で尾翼部が胴体から破断し、次いで右主翼が、続いて左主翼が地面に接触し、主翼の撓^{たわ}みによる反動で、機体全体が第一衝突点から後方へ約2.5m飛び退いた形になり、停止したものと考えられる。この間に、右主翼翼端から約2m付近が折損したものと考えられる。

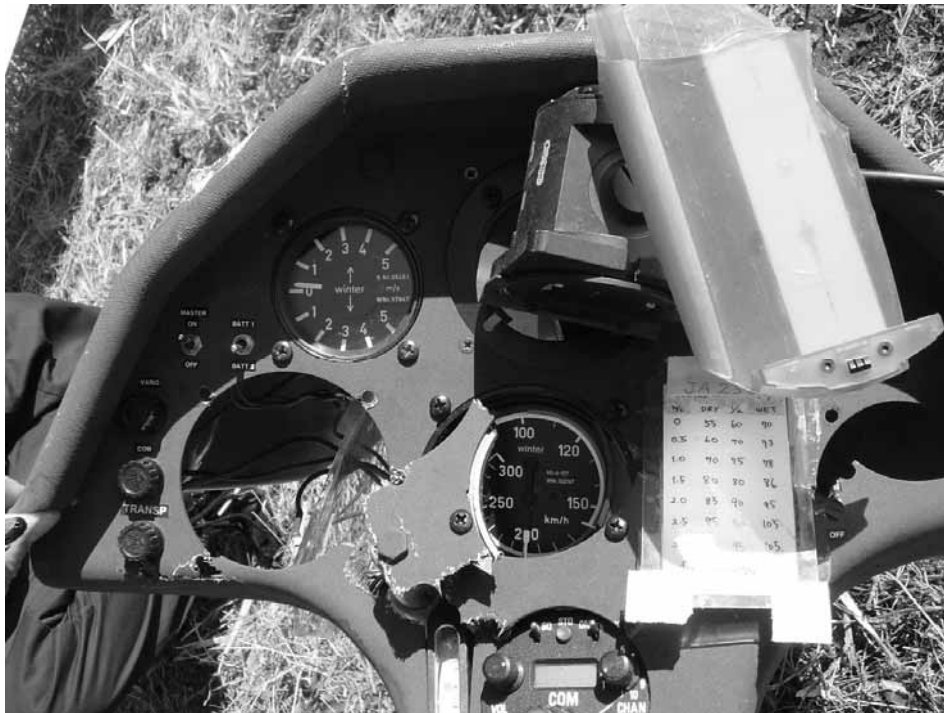
写真2 計器板

(1) 気圧高度計は約 8 0 ft を指示し、高度計規正值は、1, 0 1 5 . 5 hPa にセットされていた。規正用ノブは曲がっていた。

(2) 昇降計は、+ 0 . 2 m/s 側に振れ、固着していた。

(3) 速度計は 2 0 0 km/h を指示し、固着していた。

(4) マグネチック・コンパスは 0 4 0 ° を指示していた。

(5) G P S には航跡記録が残されていた。

また、2.8.3(3)に記述した、対気速度計が200km/hを指示し、固着していたことについては、同機が地面に衝突時に、指針が衝撃で動き固着したものと推定される。
