航空事故調査報告書

航空・鉄道事故調査委員会

所 属 個人
型 式 パイパー式 P A - 1 8 - 1 5 0 型
登録記号 J A 4 0 9 7
発生日時 平成 1 7 年 7 月 1 5 日 1 3 時 3 2 分ごろ
発生場所 茨城県稲敷郡河内町

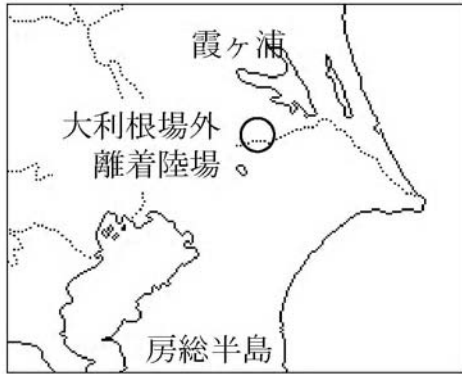
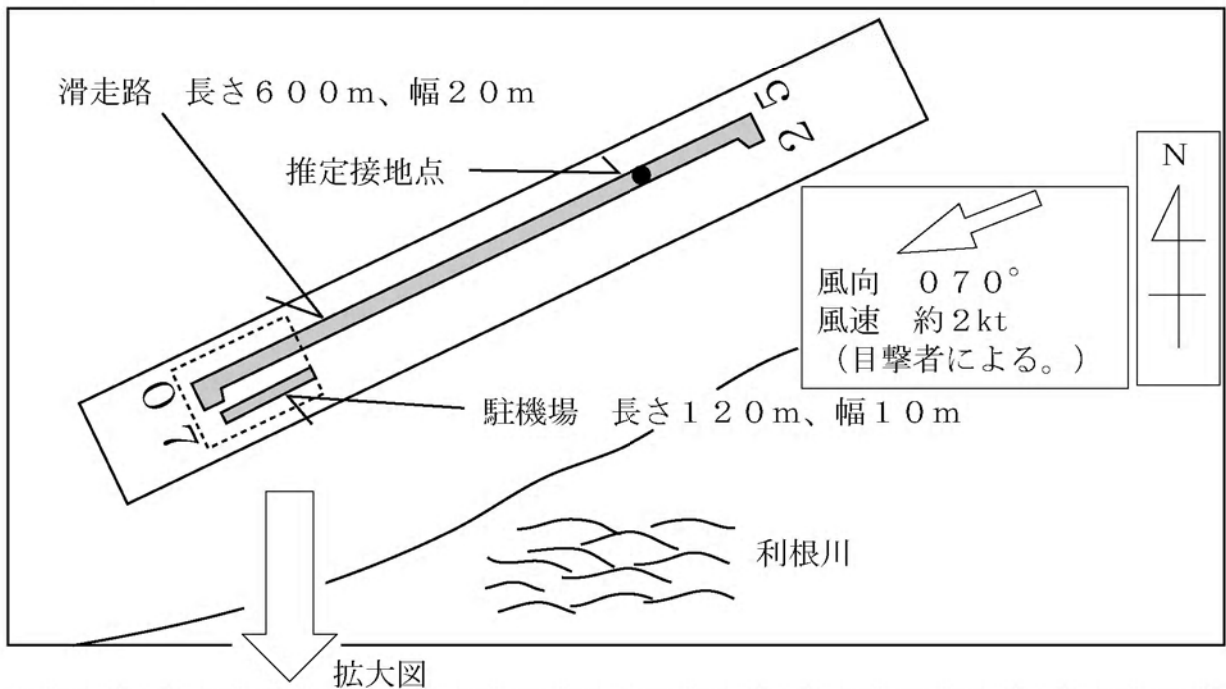
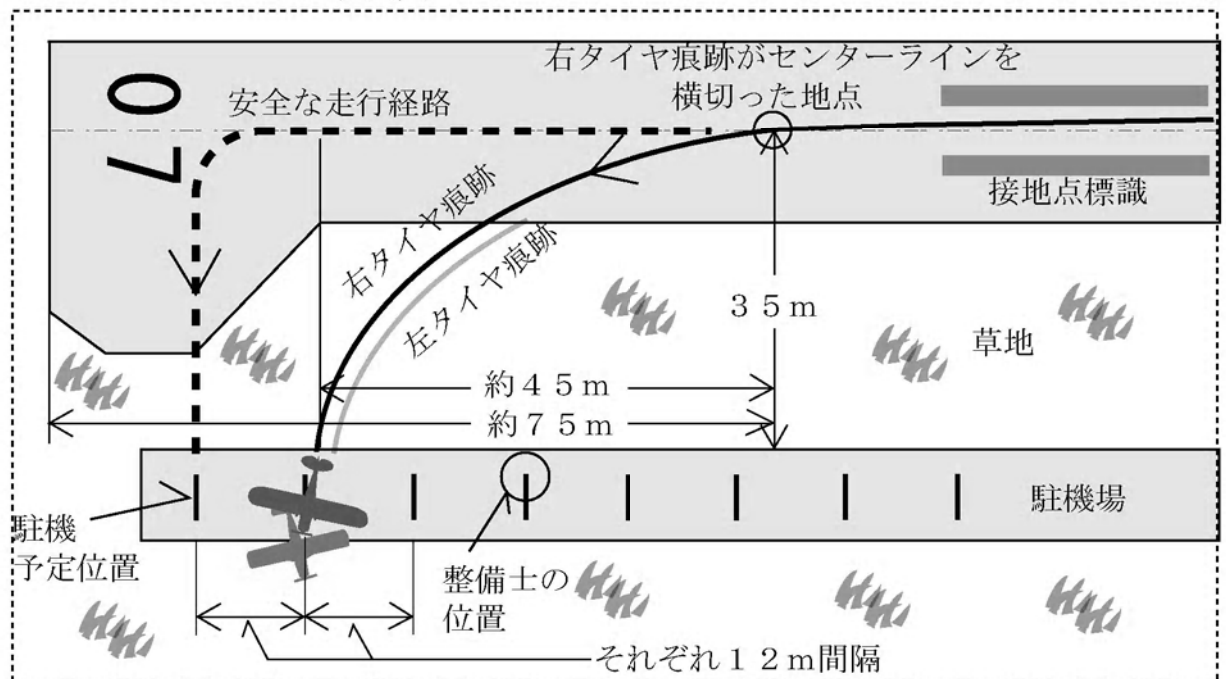
付図1 推定地上走行図

本事故の場合については、付図1に示すように駐機ライン(駐機位置を示す白線)の延長線近くまで滑走路上を走行した後、方向変換する経路を取ることが推奨される。

機長が方向変換を開始した地点は、自機の色度予定位置に向かう斜めの経路ではあったが、安全上は許容範囲内であったと考えられる。しかし、タイヤの痕跡から判断して、同機は、方向変換後継続して湾曲した経路を走行しており、このため最終的にA機に接触したものと推定される。

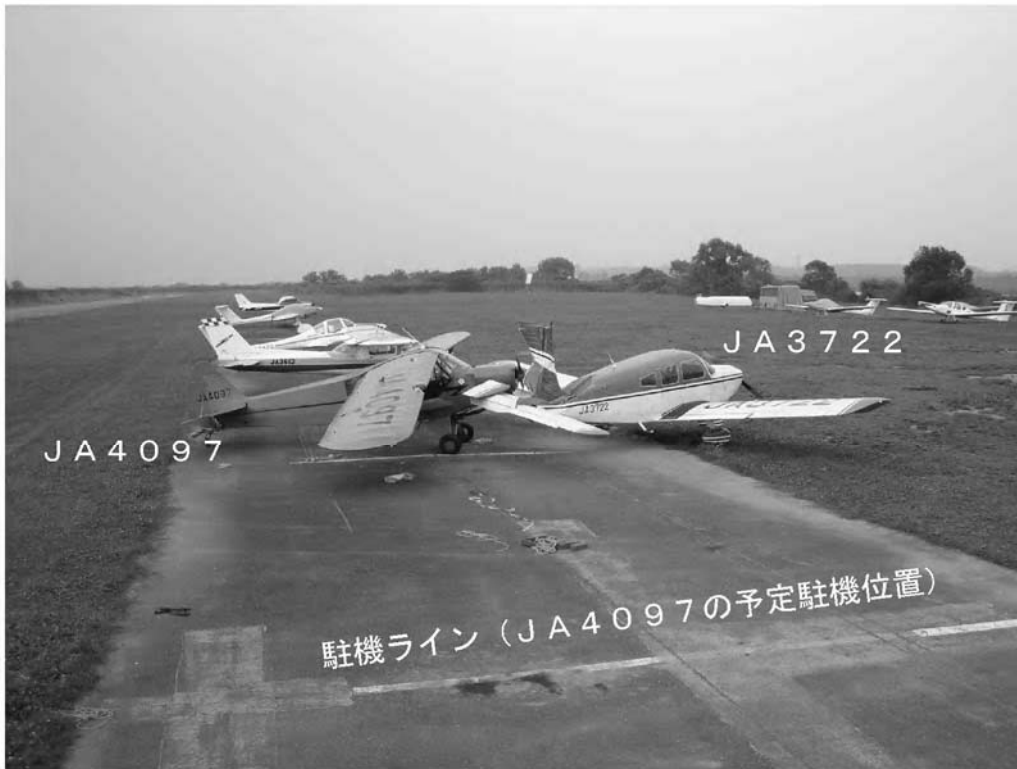
写真1 事故現場

- (1) 同機は、A機の左後方で駐機基準線に対してやや右を向いて停止していた。A機は、接触の衝撃で駐機位置から約6 m前方に押し出され、駐機基準線に対してやや左を向いて停止していた。A機は機体の前後左右方向の4ヶ所をロープで繫留^{けいりゅう}されていたが、前方を残し他のロープは破断していた。A機

- (1) 右主翼は翼の付け根部から約10°下がり、翼前縁の中央部がA機の垂直尾翼に接触して凹んでいた。また、前方ストラットが後方に屈曲し、後方ストラットは主翼の上部に突き出していた。
- (2) プロペラ2枚のうち1枚が全長の中央部付近から後方に屈曲し、先端部に亀裂ができていた。

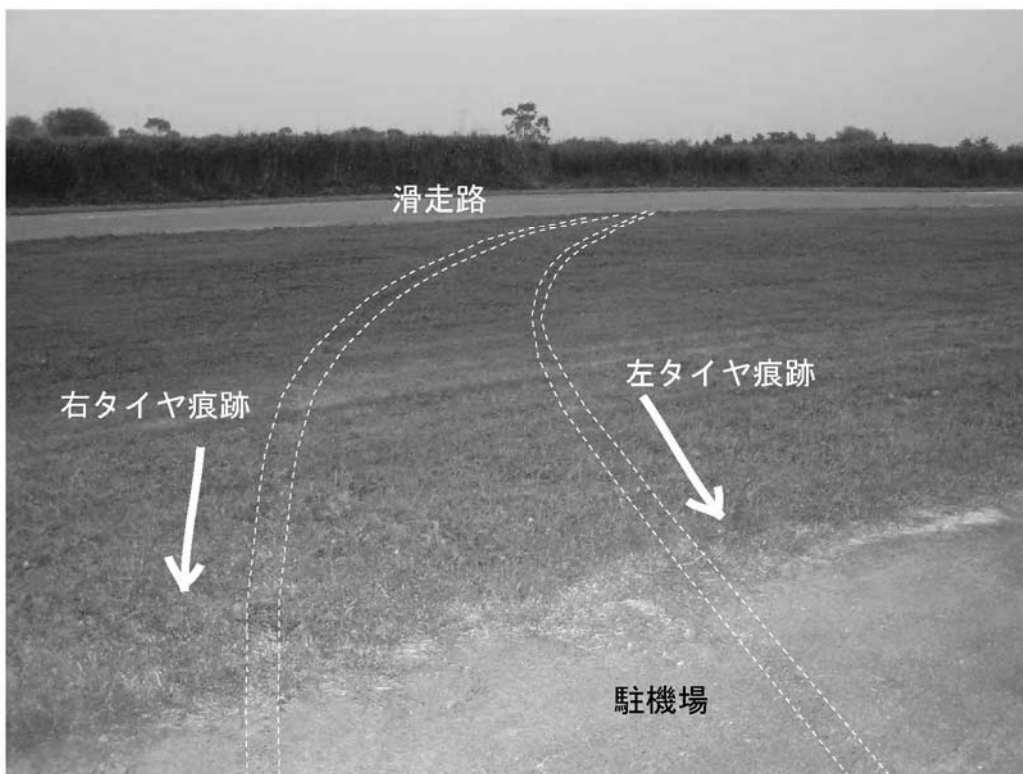
写真2 タイヤ痕跡

- (2) 同機の右タイヤの痕跡が滑走路に、左右両タイヤの痕跡が草地に残っており、右タイヤの痕跡はいずれも極めて明瞭であった。尾輪の痕跡は確認できなかった。タイヤの痕跡は、同機が停止した位置に近づくにつれて僅かに曲率半径が小さくなっていた。草地上の左右両タイヤの痕跡にはブレーキを掛けた跡は認められなかった。
- (3) 滑走路及び駐機場はアスファルト舗装であり、路面は平坦であった。草地には若干の凹凸が認められたが概ね平坦であった。また、同機が走行した痕跡上の滑走路と草地の境界部分に明瞭な段差は認められなかった。

草地上のタイヤ痕跡の曲率半径が、段階的に小さくなっていた。このことは、同機がグラウンド・ループの初期状態にあった可能性が考えられる。
