航空事故調査報告書

海上保安庁所属 JA6903

所 属 海上保安庁
型 式 シコルスキー式 S - 7 6 C 型 (回転翼航空機)
登録記号 J A 6 9 0 3
発生日時 平成 1 7 年 1 月 1 0 日 1 3 時 1 2 分ごろ
発生場所 新潟県佐渡島^{こうのせはな}鴻之瀬鼻の南東約 9 km の海上

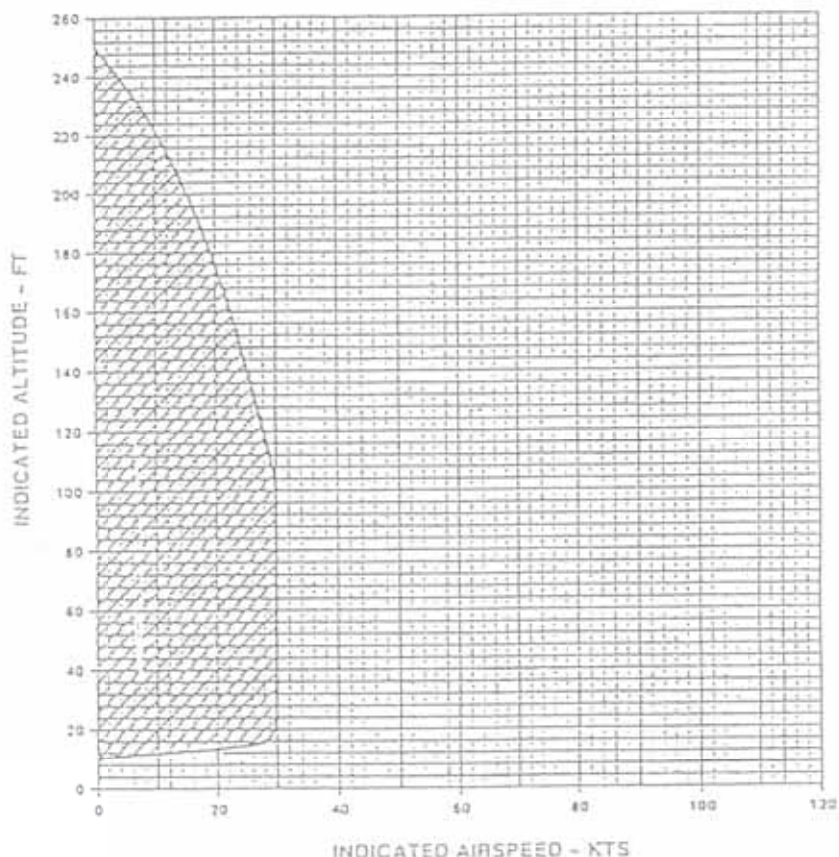
付図3 高度/速度線図

しかしながら、ホイスト運用は、高度/速度線図の飛行を回避すべきとされている範囲内で行うため、片発故障になった場合、安全に着陸することは困難で、非常着陸（着水）を試みざるを得ない。

高度/速度線図上における片発故障したときのホバリング高度を考慮すると、同機の1エンジンが停止してから接水するまでの間に、機首を下げてその後の上昇飛行に必要な前進速度を獲得するのは不可能と推定される。

従ってホイスト運用を行う際には、エンジン計器の監視により故障の兆候を早期に把握すべきであり、気温が0 に近く雪まじりの雨のようなエンジンの出力低下等に結びつく可能性の高い気象状況においては、高度/速度線図の飛行を回避すべきとされている範囲内に長く留まる訓練飛行は避けるべきである。また、仮に片発故障が発生した場合でも、機内外の人員等に及ぼす危害を少なくできるように検討しておくべきである。

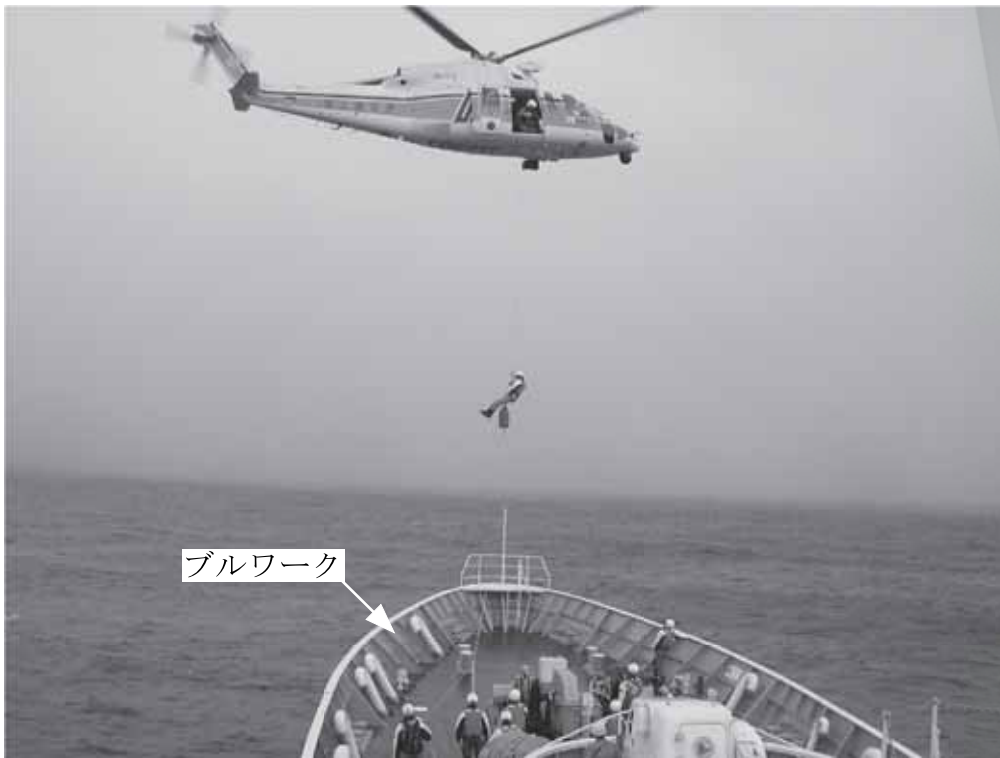
写真1 事故機及び事故直前の訓練状況

事故現場は、新潟県佐渡島鴻之瀬鼻の南東約9kmの海上で、発生日時は平成17年1月10日13時12分ごろであった。

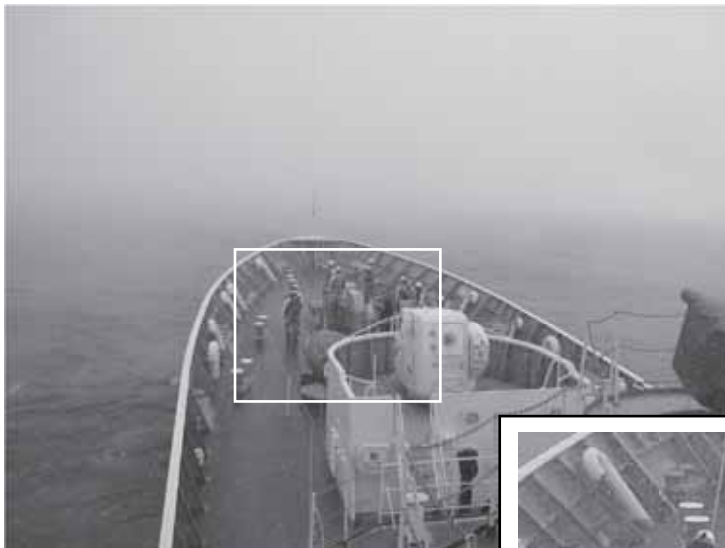
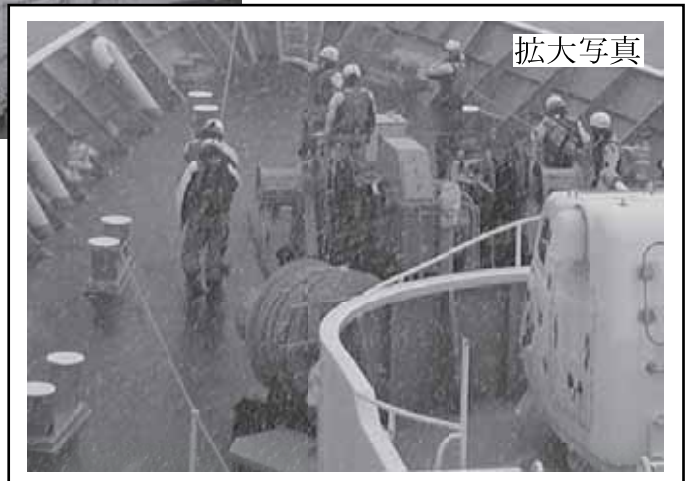
写真2 降雪状況

事故発生時の気象状態は、気温が1 で湿度が86%（露点温度 - 1 に相当）、雨まじりの雪の降る状態であった。0 までの温度差は1 で、写真2からも分かるように、空気中には水分が存在しており、更なる気温低下という条件さえ整えば着氷が発生する可能性があったと考えられる。

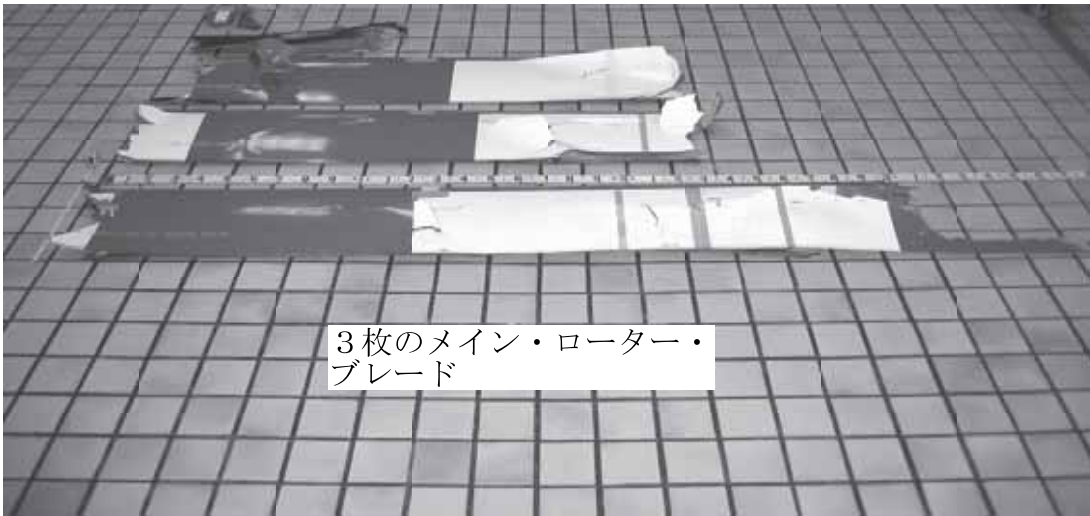
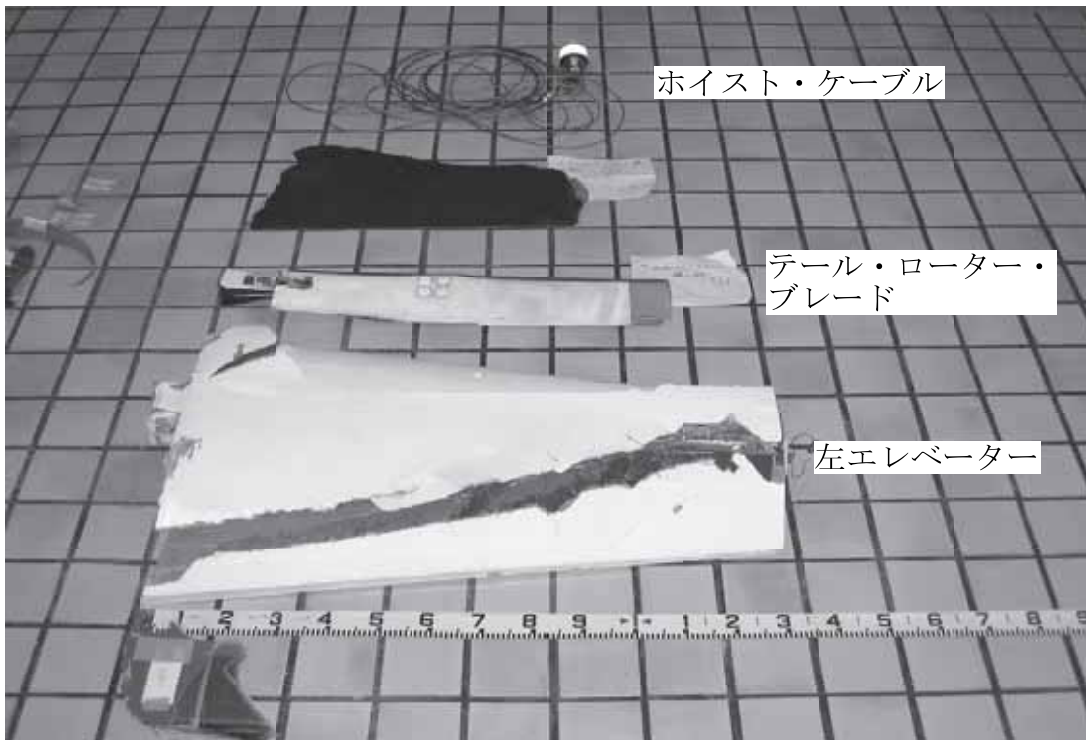
写真4 回収された破片等

- (1) 海上で回収されたものは、メイン・ローター・ブレードの断片3枚と左エレベーターであった。

回収されたブレード断片のそれぞれの長さは約3.5m、約2.5m、約2.3mで、全てハブ取付部から約1mの部分で破断していた。

左エレベーターは、テール・ブームへの取り付け部分で破断しており、翼幅方向全体に大きな亀裂が入っていた。

- (2) 同船の船首甲板で回収されたものは、付け根部分で破断したテール・ローター・ブレード1枚で、ブレードを機体に取り付けたときに外側になる面の先端部分の角が丸くなり、塗装が剥離した状態となっていた。

同機は、降下中、船の上空からの離脱を試みたものの、左エレベーター及びテール・ローターをブルワークの手すりに接触させた後、海面上に非常着水したものと推定される。この際、左エレベーターが機体から分離するとともに、テール・ローター・ブレード1枚が破断し、ブルワークの手すりや旗竿に痕跡を残したものと推定される。メイン・ローターは非常着水後、海面を叩いたときに破断したものと推定される。

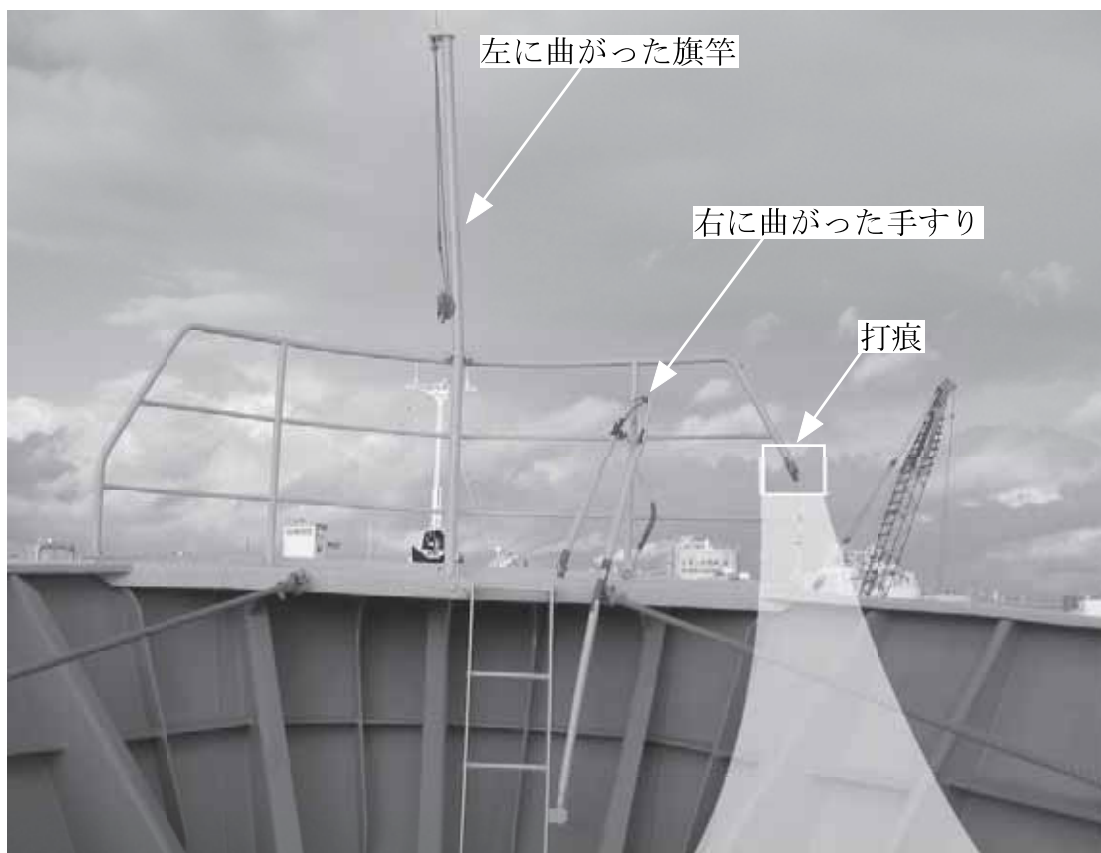
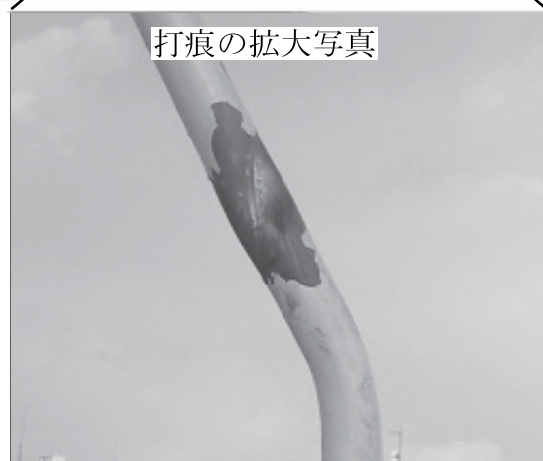
写真5 船首に残された同機との接触痕

- (1) 船首の旗竿

旗竿は、船首部分の手すりとの固定部分から上が左舷側に湾曲していた。

- (2) 旗竿下の梯子の手すり

旗竿下の梯子の横にある手すりは、その取付部から右に湾曲し、その最上部付近3箇所及びブルワークの高さの部分2箇所の塗装が剥離していた。

- (3) 船首部分の手すり

打痕部分の塗装が剥離しており、高速で回転するものがぶつかってできたと考えられる深さ約5mm程度の円弧状の窪んだ痕跡があった。

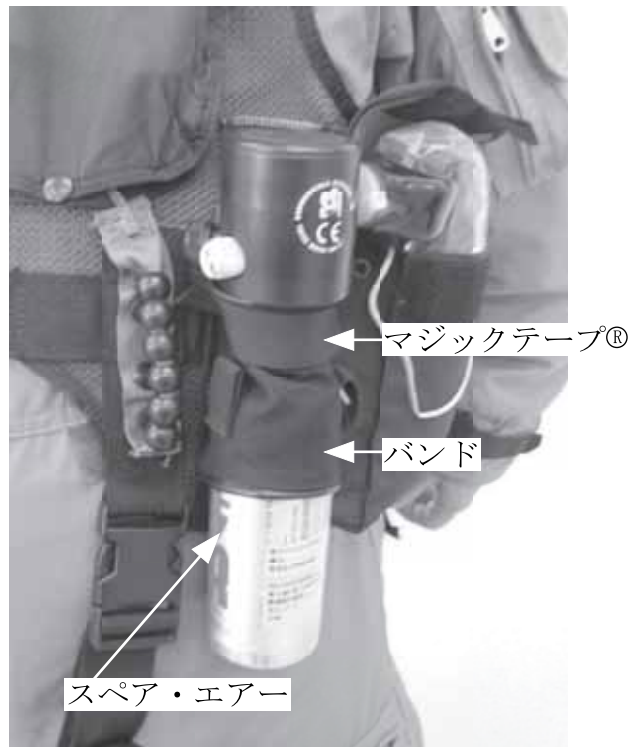
写真6 スペア・エアー取付け状況

スペア・エアーは救命胴衣の左腰部に装着され、ボンベの首の部分をナイロン製のバンドで固定するようになっている。取り外しは、バンド上部のマジックテープ®を外すことで行う。

後席搭乗者で、スペア・エアーを装備していた3名のうち、使用したのは1名のみであった。残りの2名は、その使用を考慮したが、ライフ・ジャケットから取り出すのに時間が掛かることを知っていたため使用しなかった。

スペア・エアーのライフ・ジャケットへの取付け状況及び事故時の使用状況

から判断すると、緊急時には取り出しにくいものと推定される。

このため、緊急時にスペア・エアーが容易に取り出せるような改良が必要と考えられる。

スペア・エアーを容易に取り出せるよう救命胴衣を改修し、各航空基地に配布した。

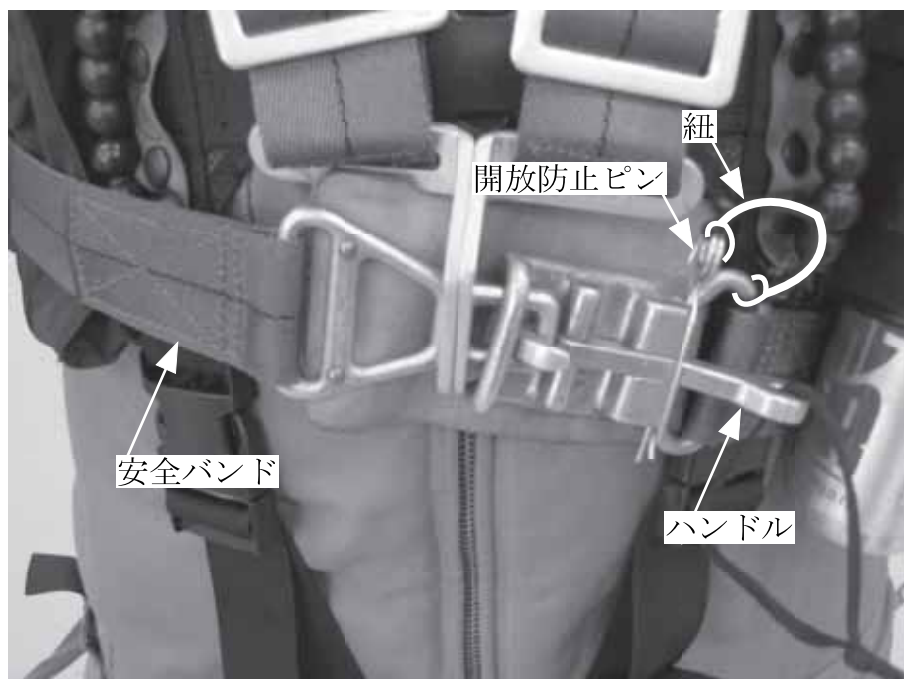
写真7 安全バンドのバックル

安全バンドは肩バンドの付いたベルトで、身体への固定はベルトのバックルを締めることにより行う。肩バンド及びベルトの長さは、調節が可能である。機体へ固定する紐の長さは3mで、一方の端を機体に固定する。機内で行動するには長すぎるので、不意の機体姿勢変化があっても機外に体が出ないような長さ（注17）に調節して使用していた。

ベルトを外すためには、バックルのハンドルに付いている開放防止ピンを上方向に抜き、ハンドルを引かなければならない。ピン上部はリング状になっており、遺失防止用の紐がついている。先端部はバックルに装着したとき不用意に抜けることを防止するため曲げてある。

後席搭乗者のうち、1名は苦労して外した後脱出していたが、2名は装着したままで、そのうち1名は海面に上半身を出した状態で苦労して外し、他の1名は先に脱出した者に肩紐の部分を切断してもらって外していた。

実行の可能性のあるの場合、現状では、搭乗者は手袋を装着しており、ピンの形状から判断すると、手袋を装着したまま、水中の切迫した状況でこれを引き抜くことは容易ではないと考えられる。

このため、緊急時に手袋を装着した状態でも確実に安全バンドから体を開放できるような改良が必要と考えられる。
