航空事故調査報告書

III 個 人 所 属 JA22CM

所 属 個人
型 式 ロビンソン式R 2 2 B e t a 型 (回転翼航空機)
登録記号 J A 2 2 C M
発生日時 平成19年5月21日 10時30分ごろ
発生場所 兵庫県篠山市^{ささやまし}
西紀場外離着陸場^{にしき}

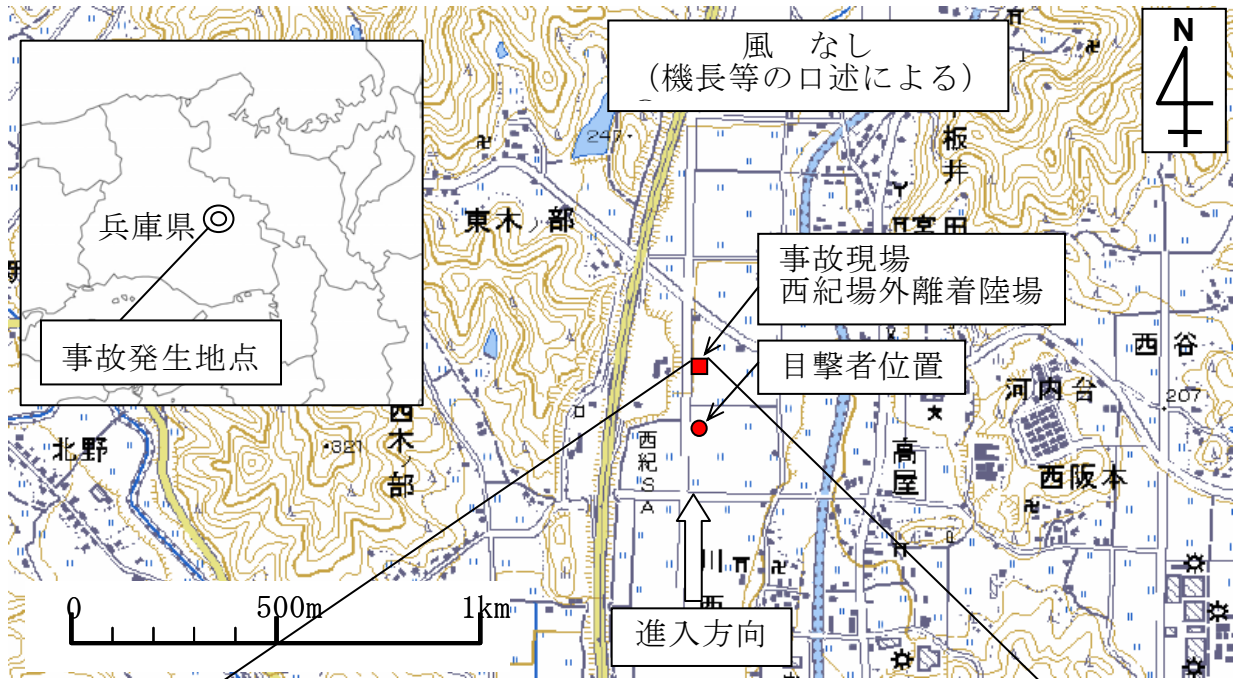
付図1 事故現場見取図

西紀場外(標高210m)は、水田地帯の中にある東西約32m、南北約30mのほぼ矩形の平坦な敷地の南東部分に離着陸地帯を設定しており、同敷地の北西部には車庫、倉庫、格納庫及び増設格納庫の4つの建物が設置されている。敷地内のほとんどの部分はコンクリート舗装されており、離着陸地帯は方位18/36、長さ15m、幅15mで、離着陸地帯の境界を示す標識及び接地帯標識はない。

増設格納庫の屋根の軒の部分(地上高約4.6m)には約40cmのブレード接触痕があり、それに隣接する部分が上にめくれ上がっていた。しかし、同格納庫の壁や柱には同機の接触痕はなかった。

しかし、同敷地内では平成18年6月に格納庫が増設されており、増設部分は許可基準に定める進入表面（勾配1/8）及び転移表面（勾配1/2）の上に突出していた。

3.4 機長及び目撃者の口述、事故現場の状況並びに機体の損壊状況から、機長は西紀場外に着陸するため離着陸場上空でホバリングした際に、同機と離着陸場に隣接した増設格納庫との間隔の目測を誤り、接近し過ぎたものと推定される。2.5.1に述べたように、増設格納庫の屋根の軒部分に接触痕があり、それに隣接する部分が上にめくれ上がっていたことから、この時のメインローター回転面の高さは増設格納庫の軒よりも低い位置にあり、なおかつ回転面の外側の一部が軒の下にあったものと推定される。増設格納庫に近づき過ぎたことを認識した機長が、格納庫から離れようとサイクリック・スティックを急に右に大きく操作したためメインローター回転面が右に傾き、メインローター・ブレードが下から上に軒を叩いたものと推定される。

3.5 西紀場外には離着陸許可申請図面に含まれない格納庫が平成18年6月に増設されており、これが進入表面及び転移表面の上に突出していた。同機はこの増設された部分に接触していることから、この格納庫の増設部分の存在が本事故に関与していたものと考えられる。

航空法第79条ただし書に規定する許可は、地上の人及び航空機等の安全を確保するため、陸上にあっては一定の基準に従って設置管理されている飛行場以外の場所における離着陸を原則として禁止し、安全上支障がないと認めて国土交通大臣が許可した場合に限り例外的に禁止を解除しようとする趣旨で設けられているものである。また、その許可事務においては、2.5.3に述べたとおり、過去に許可された離着陸場であって、かつ、状況に変化がない場合には、申請者が自ら現況を確認し提出する現況点検表に基づき書類審査が実施され、原則として当該離着陸場への現地踏査は省略されることとなっている。これらのことから、航空機等の安全を確保するためには、申請者が正確に所定の事項を許可申請書に記載することが極めて重要であり、本事故について言えば、申請者は平成18年6月に増設格納庫が設置された際に速やかに当該離着陸場の許可申請書を出し直し、審査及び許可を受けるべきであった。

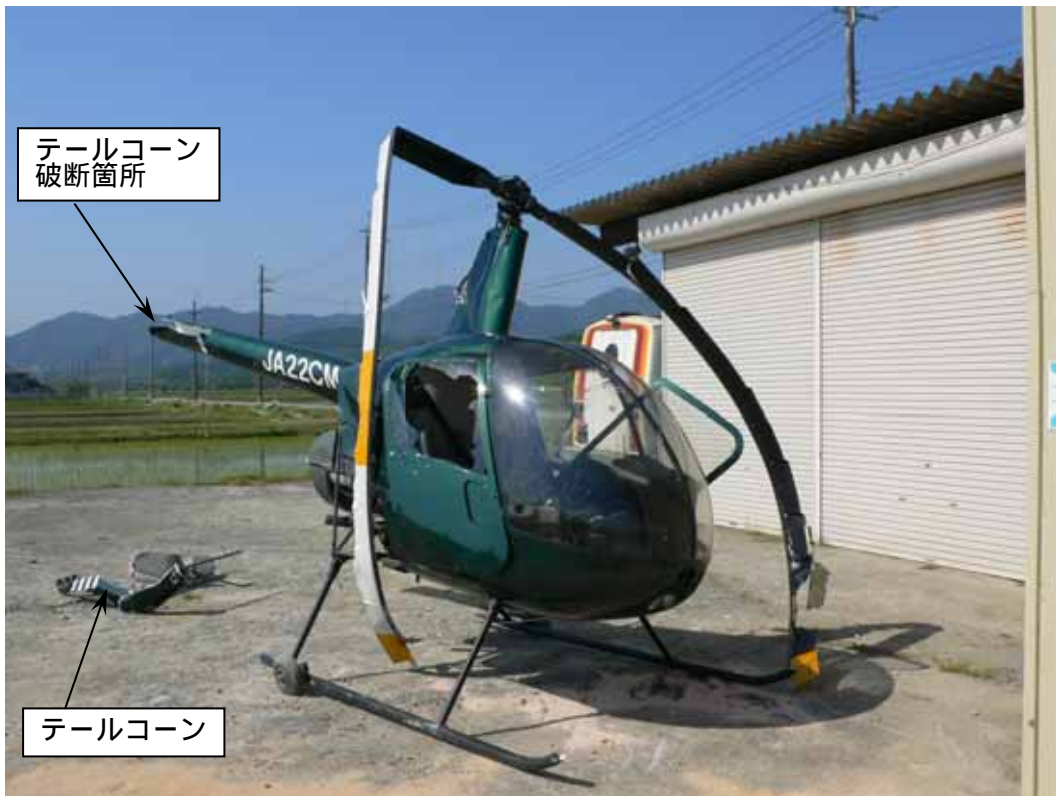
写真1 事故機(横転した機体を起こした状態)

メイン・ローター・ブレード	破損(ブレード先端にはテールコーンと同色の塗料が付着していた)
---------------	---------------------------------

メイン・ローター・マスト	変形
--------------	----

右側ウインド・シールド	破損
-------------	----

スキッド・クロスチューブ	右側スキッド・クロスチューブは前後とも内側に湾曲
--------------	--------------------------

テール・コーン	メイン・ローター・ブレードの長さの部
---------	--------------------

なお、2.5.2に記述した機体の損傷は、いずれも増設格納庫屋根への接触及び墜落時の衝撃によるものと推定される。

その後の機体の動きの細部は不明であるが、メインローター・ブレードが軒を叩いたことにより回転面が後方に傾くか、機長がサイクリック・スティックを後方に引いたことにより、メインローター・ブレードがテール・コーンを叩き、機体が屋根に接触した地点よりも後方に墜落したものと考えられる。その際、同機は右スキッドから接地し、右に横転したものと推定される。
