# 航空事故調査報告書

航空・鉄道事故調査委員会

IV 個人所属 J A 2 1 F X

所 属 個人  
型 式 ザクワト・レモントゥフ・イ・ロドゥクツイ・スフシエントウ・ロ  
トニチェゴ・エドヴァルド・マルガンスキ式MDM-1 “フォックス” 型（滑空機、複座）  
登録記号 JA21FX  
発生日時 平成19年11月10日 11時58分ごろ  
発生場所 宮崎県都城市 大淀川河川敷場外離着陸場付近

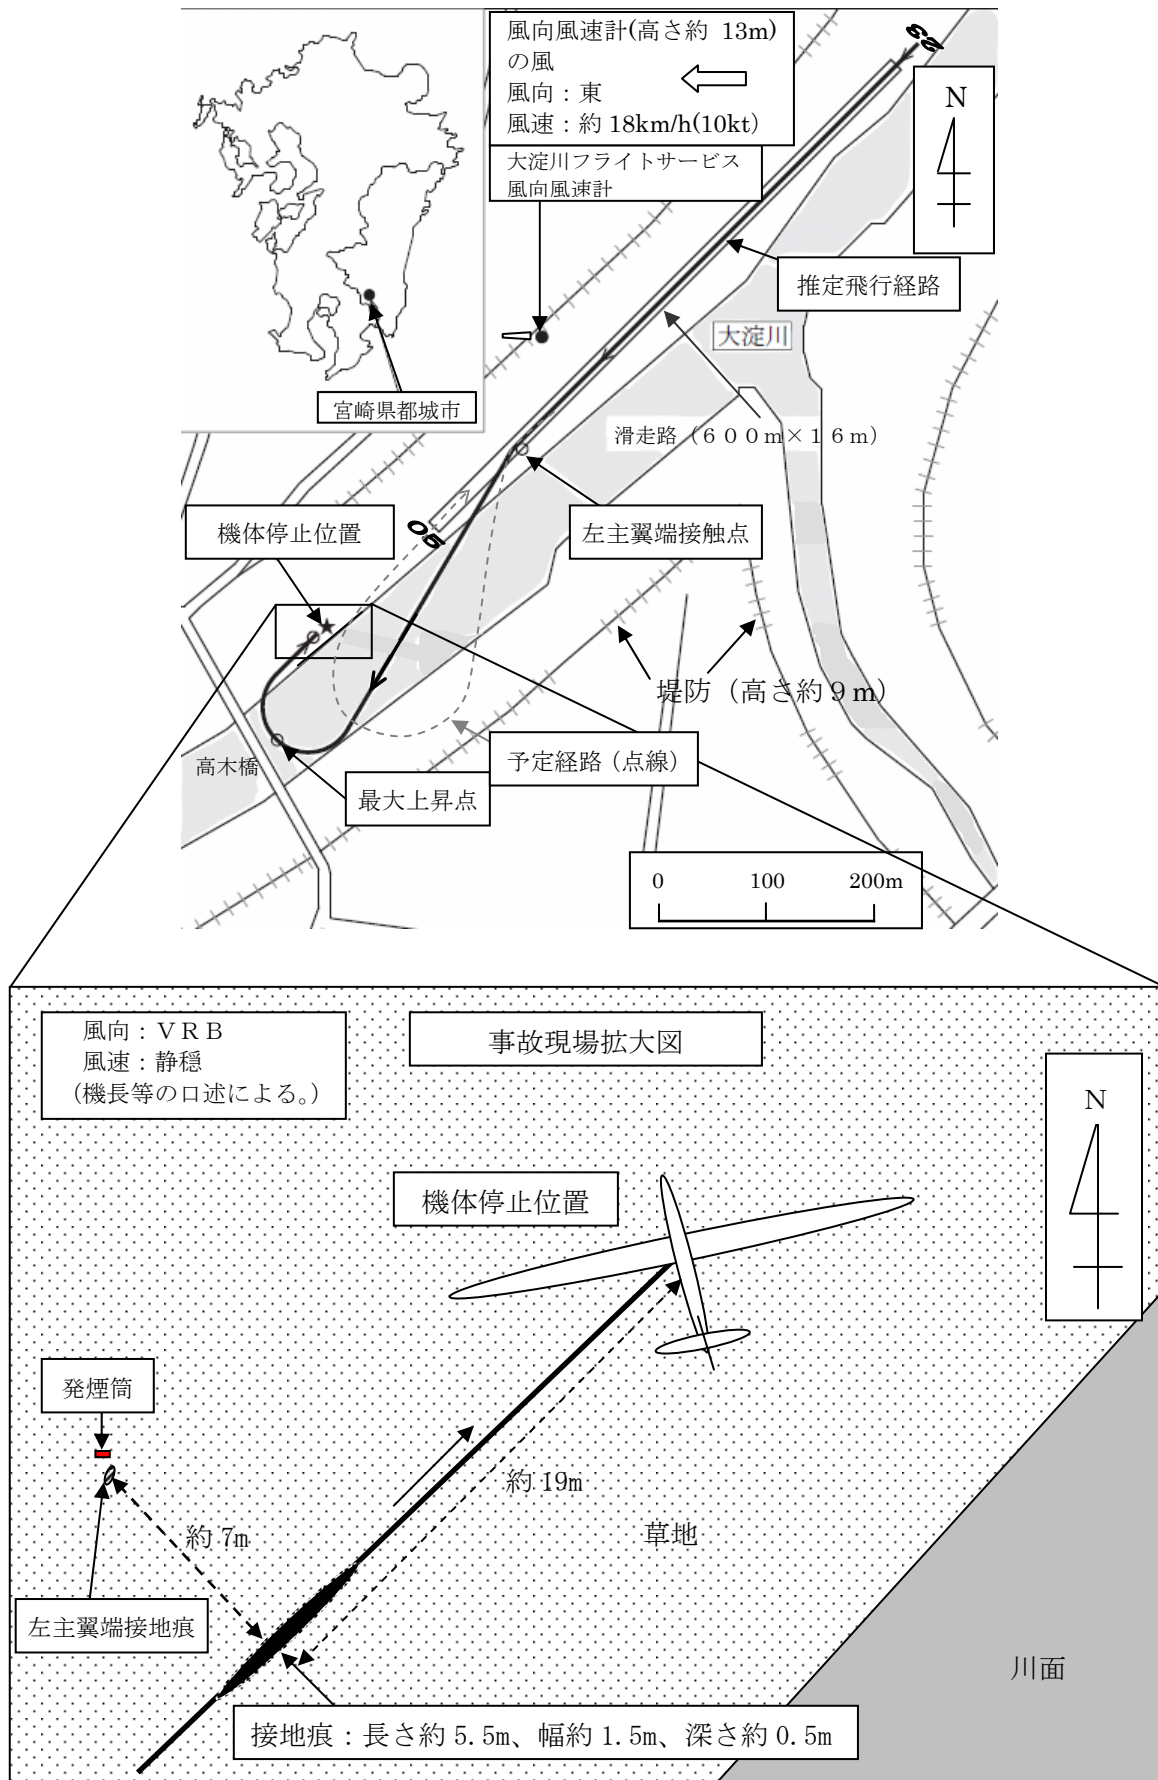
付図1 推定飛行経路図

事故発生の約17秒前、同機は滑走路23上で機体下部の対地高度が約1.5mのローパスを行い、その後、左方向への上昇を開始した際に、バンク角約20°で左主翼端が滑走路脇の草地に接触した。左主翼端が接触した際に「ボン」という音が録音されており、またこの時に、機首方位がわずかに左へ偏向した。同機はそのまま滑走路23に対し左20°の方向に直線上昇した後、右上昇旋回に切り返し滑走路05の最終進入経路へ向かった。

事故発生の約7秒前、同機は滑走路05進入端から最遠点となる最大上昇点付近で対地高度約70～75m、対地速度約86km/h、バンク角約60°となり、放物線状の飛行経路で降下を開始した。

事故発生の約4秒前、同機は最大機首下げ状態となり降下率が急激に増加していた。

事故発生の約2秒前から、同機の機首はほぼ水平位置となり、やや左にバンクした状態となっていた。降下率は最大で約24m/sとなり、その後わずかに減少したが依然大きく、この状態で接地して、バウンドし、再接地して機首をほぼ北に向け停止した。

本事故の発生場所は、大淀川場外滑走路05進入端から南西約148mの草地（北緯31度47分55秒、東経131度06分22秒）で、発生時刻は、11時58分ごろであった。

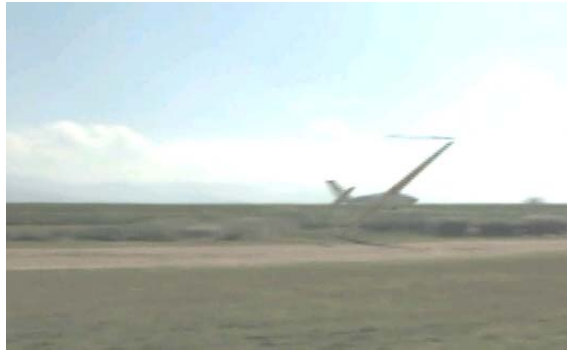
(1) 2.1に記述したとおり、機長及び目撃者の口述並びにビデオ映像等によれば、同機が滑走路23でのローパスした後、左方向への上昇に移行した際に左主翼端が滑走路脇の草地に接触したのは、対地高度が低い状況でバンクしたことによるものと認められる。この翼端接触の衝撃及び機首方位がわずかに偏向したことから、この時に対応して速度が低下した可能性が考えられる。

草地に接触（約17秒前）

本事故においては、展示曲技飛行のローパスから左方向への上昇移行時に左主翼端が草地に接触したことを契機としてハードランディングに繋がったものと推定されることから、ローパス時の対地高度については、安全を考慮した一定高度以上にとどめておく等の配慮が必要であったものと推定される。

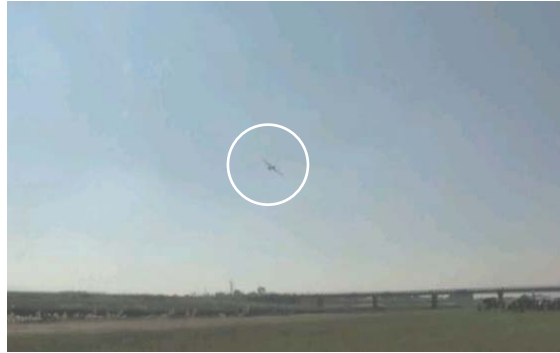
右上昇旋回（約9秒前）

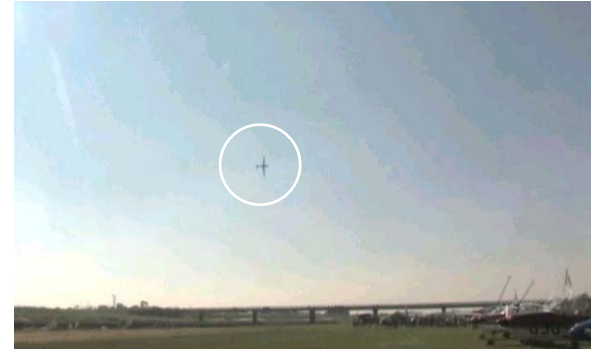
(4) 2.1.1(1)に記述したとおり、機長は、右上昇旋回から降下に移る間は低重力状態であるが滑走路に向いてからは失速に近づいてきたと述べている。同機の最大上昇点付近での対気速度については、2.1.2に記述したとおり、ビデオ映像の解析による最大上昇点付近の対地速度は約86km/hであり、2.4.3に記述した気象状態から、同機は、低重力状態で右からの追い風での飛行であったことから、対気速度は、水平定常飛行時の失速速度（78km/h）よりも小さい値となっていた可能性が考えられる。さらに、機長はバンクを戻そうとした時に戻りにくい違和感があったと述べていることから、主翼端部は失速状態に近かったものと考えられる。また、機長は、エレベーターの効きが悪いことから失速速度に近いと感じ少し深い降下姿勢を保持したと述べている。機長が接地直

最大上昇点付近（約6秒前）

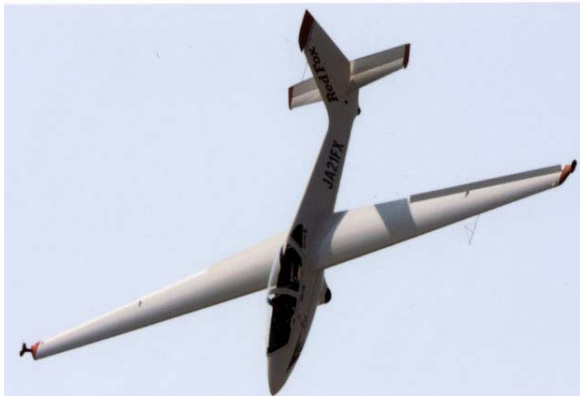
機首下げ状態（約4秒前）

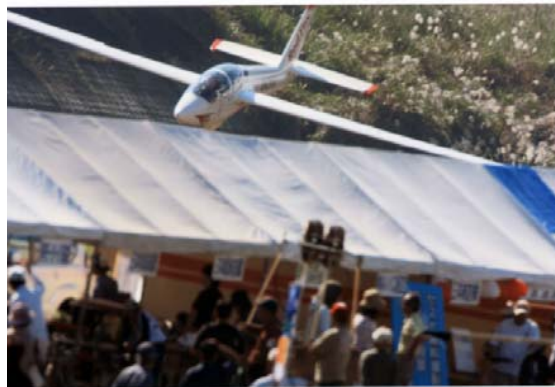
- (5) 2.1.2 に記述したとおり、ビデオ映像等によれば、同機は降下姿勢の保持による速度増加により接地直前には機首上げをすることができていたが、機体下方への慣性力の影響もあって、降下率が過大となったまま、ハードランディングとなったものと推定される。このことについては、(4)に記述したとおり、対気速度が2.6.3に記述した水平定常飛行時の失速速度（78 km/h）よりも小さくなっていたため増速区間が長くなったこと及び3.3に記述した風速のグラジェントや下降気流の影響を受けたことによる可能性が考えられる。

接地直前（約2秒前、テント越しに撮影）

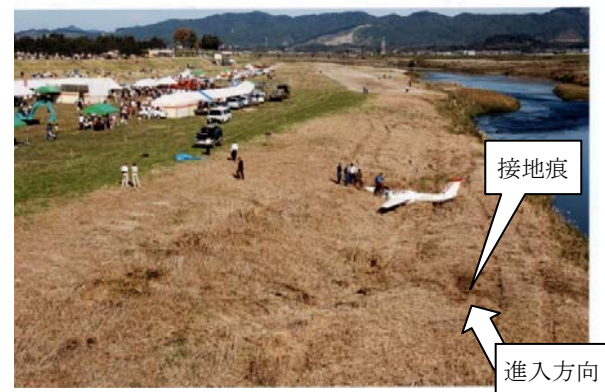
同機は、大淀川場外の滑走路05進入端手前から南西約148 mの平坦で地面が柔らかな草地（標高約133 m）に機首を350°に向け停止していた。

機体停止位置（事故後、橋から撮影）

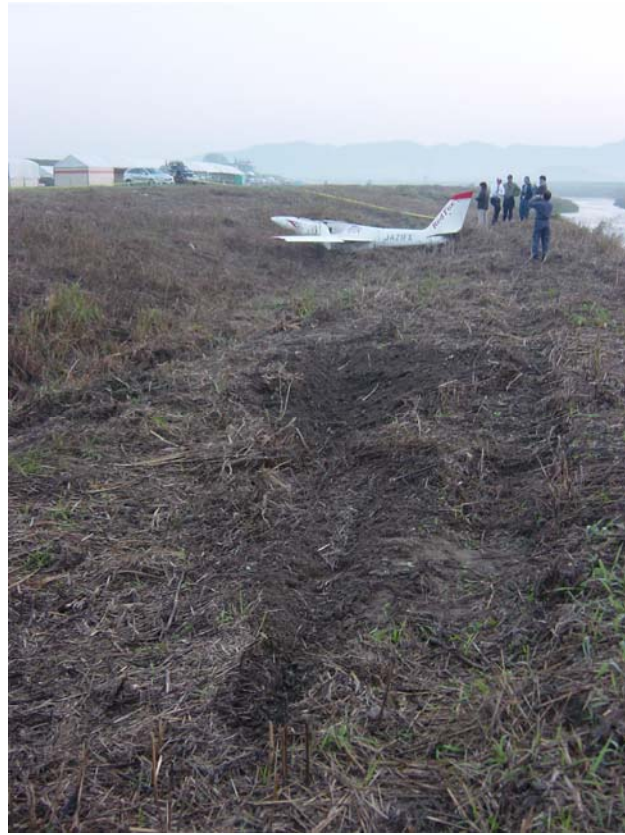
写真2 接地痕と事故機

同機停止位置から進入方向の後方約19 m付近の草地に、同機の進入方向に沿って長さ約5.5 m、幅約1.5 m、深さ約0.5 mにわたる接地痕があり、ここから進入方向左手約7 mの位置に同機の左主翼端が接地した痕があり発煙筒が落ちていた。

同機は、接地時の衝撃により、胴体中央部が各所で破断し、左主翼端が草地に接地した際に発煙筒が外れたものと推定される。また、同機は、いったん接地した後、前進速度と主翼等のたわみによる反力でバウンドして浮揚し、さらに再接地した時に、左主翼端が地面に接触しながら胴体が接地したため機首が左に偏向し、ほぼ北を向いた状態で停止したものと推定される。

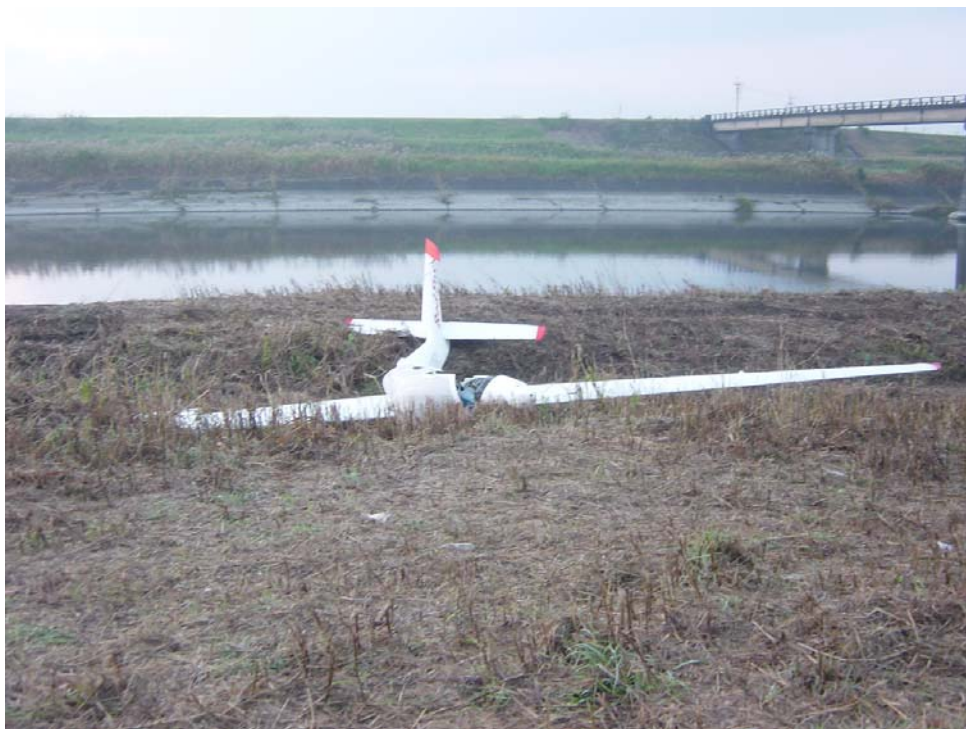
写真3 事故機

- (1) 胴体中央部の主翼付け根周辺部が各所で破断していた。
- (2) 胴体尾部の垂直尾翼を支える部分にき裂が入っていた。
- (3) 左主翼端の発煙筒は外れていた。
