AA2008-6

# 航空事故調査報告書

I 東北大学所属 JA 2 4 6 3

所 属 東北大学  
型 式 アレキサンダー・シュライハー式ASK23B型（滑空機、単座）  
登録記号 JA2463  
発生日時 平成19年7月28日 14時28分ごろ  
発生場所 宮城県仙台市霞の目飛行場

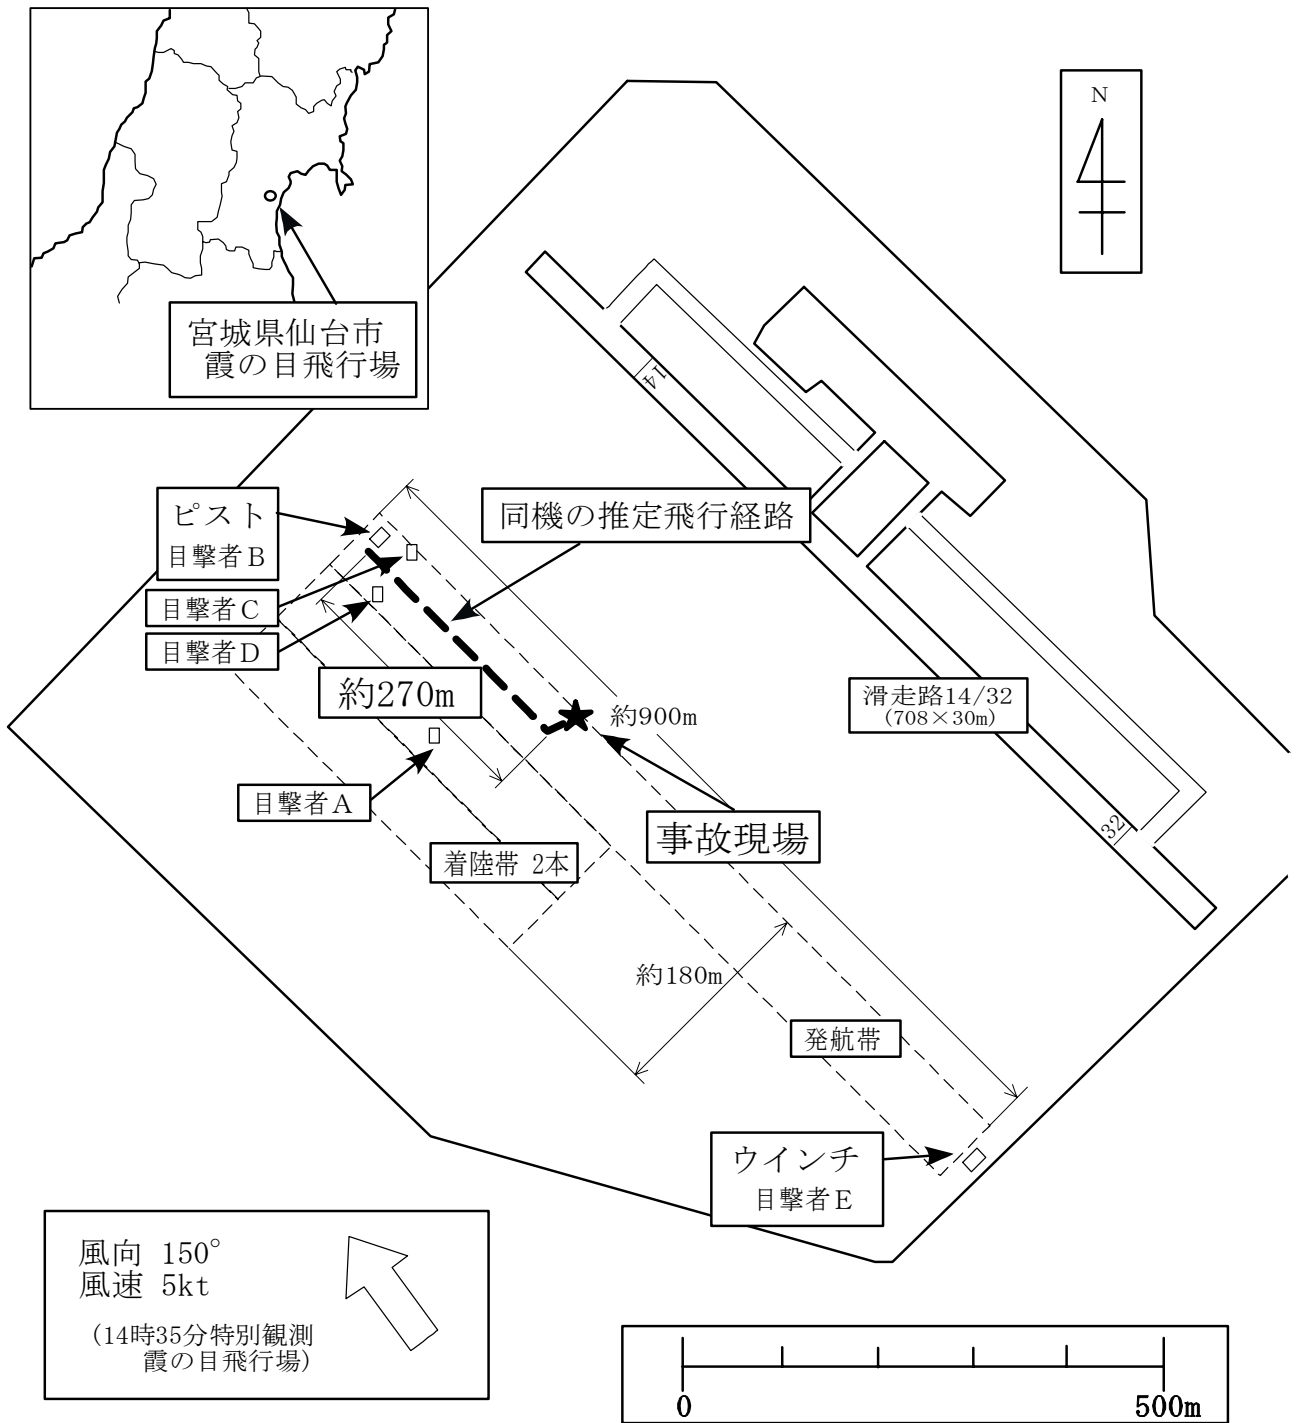
付図1 事故現場見取図

事故現場は、同飛行場内の草地であった。グライダーの運航は、同飛行場の滑走路 (14/32) 南西側の草地で滑走路と同じ向きで行われている。長さ約900m幅約180mのエリアに、発航帯1本と着陸帯2本を平行して設定している。

同機の残がいは、発航開始点から約270m、発航開始点とウインチを結ぶ線から左方へ約60mの地点にあり、機首方位約150度、機体下面を上にした状態であった。同機の機首先端部分が草地に衝突し、深さ約50cmの穴が開いていた。

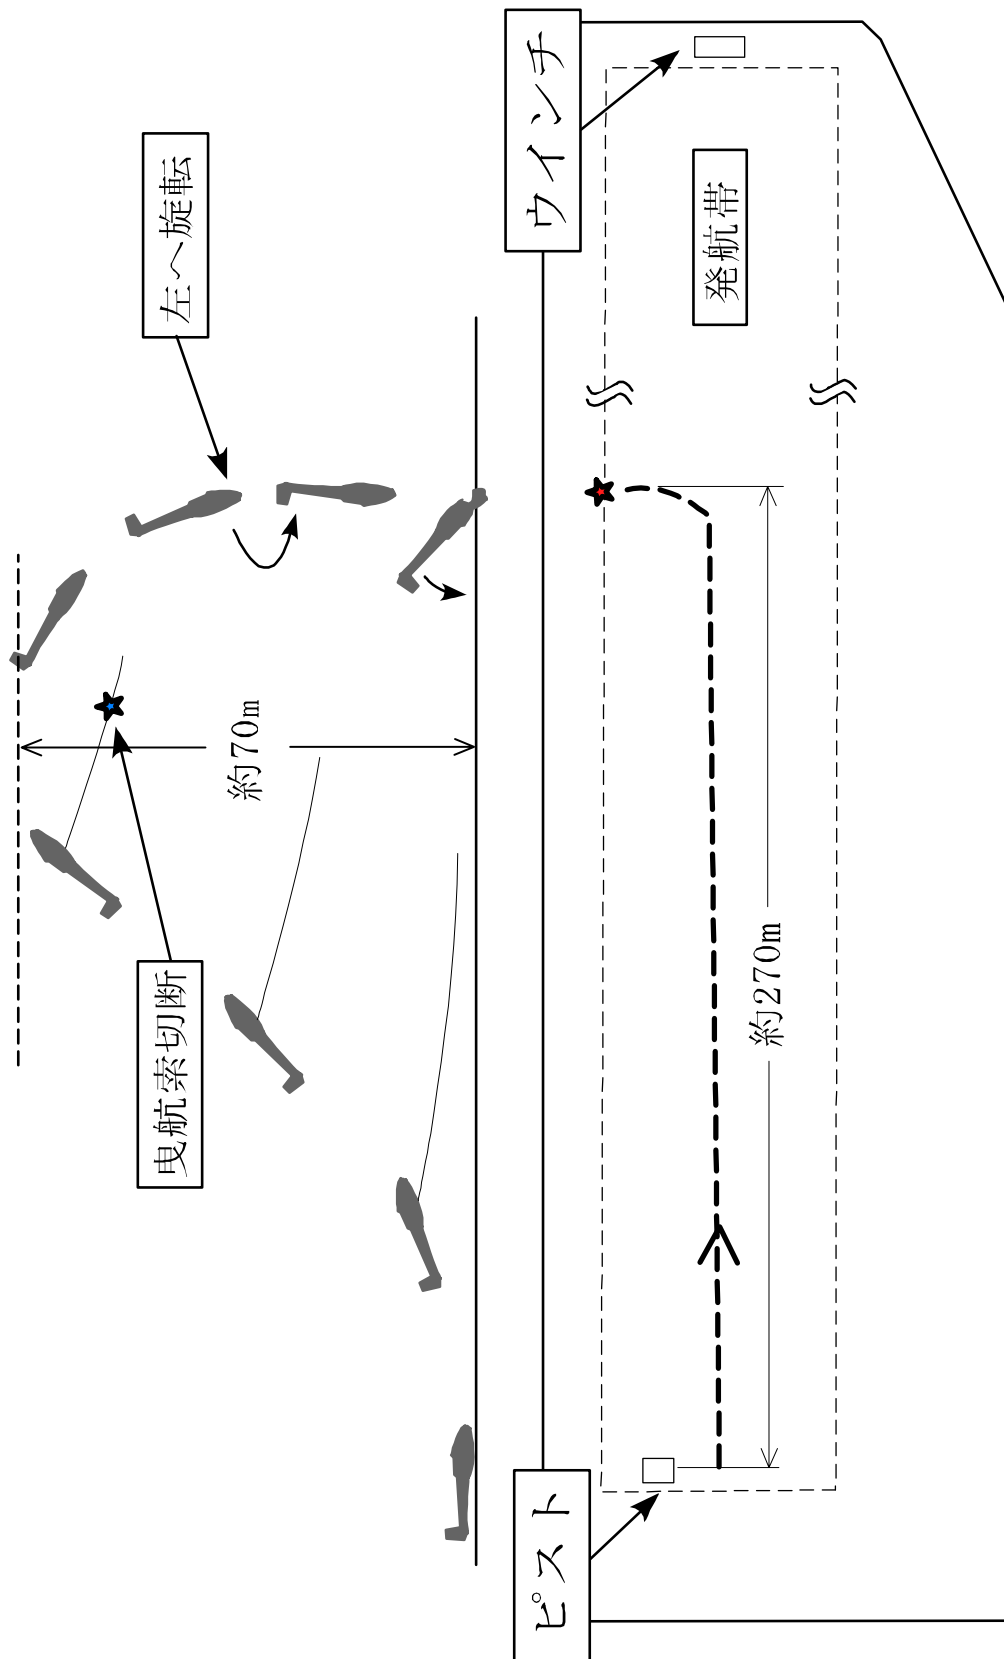
付図2 推定飛行プロファイル

2.1(1)及び2.12.2に記述したとおり、当該曳航索安全装置の破断は地上高約70m付近で発生したものと推定される。2.1(1)の口述によれば、練習生Aは単独飛行において実際の索切れの経験がなく、また、2.5.3に記述したとおり過去に2回の曳航索切断対応の訓練及び教官同乗飛行において1回の実際の索切れは経験していたが、そのいずれもが200m以上の高度におけるものであり、高度70m付近での訓練経験はなかった。

2.1(1)、(2)及び(5)の口述によれば、練習生Aは、曳航索安全装置破断後の初期回復操作は正常に行ったものの、2.13.3(2)の記述のように、発生した低重力環境を失速と錯誤し、過大な機首下げ操作を継続したため、同機は機首を急角度で下げた異常な姿勢となり、高度を急速に失った可能性が考えられる。この背景には、3.6に記述した練習生Aの心理的動揺が関与した可能性が考えられる。

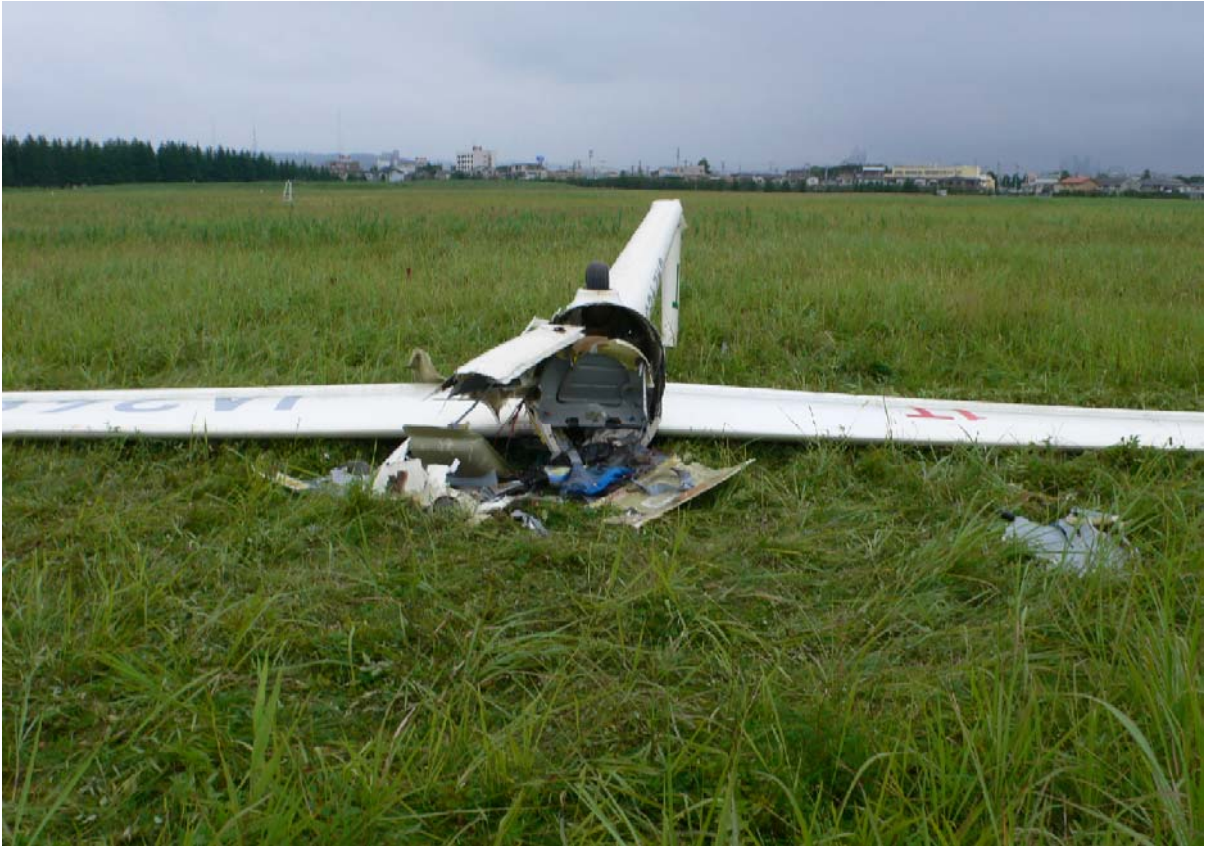
写真1 事故機

操縦席	破壊
胴体	主翼前縁付近が破断、主翼後縁付近及び垂直尾翼前縁付近が破損
右主翼	中央付近で破断
左主翼	中央付近で破断、翼端破損
水平尾翼	垂直尾翼への取付け部から脱落

操縦席を含む機首部	機首部及びそれに続く操縦席は破壊され、操縦桿はロッドの途中から破断していた。操縦席の計器板は四散した状態で、数値が判読可能な計器はなかった。
胴体	主翼前縁付近が破断、主翼後縁付近及び垂直尾翼前縁付近が破損していた。
右主翼	中央付近で破断していた。エルロンはややアップ位置であった
左主翼	中央付近で破断、翼端は破損していた。エルロンはフル・アップ位置であった。
スピード・ブレーキ	両翼ともに半開位置であった。
水平尾翼	垂直尾翼への取付け部から脱落 エレベーターはややダウン位置であった。エレベーター

2.1及び2.9の記述から、同機は機首を急角度で下げた姿勢で草地に墜落し、その衝撃で機首部が破壊され、機体は背面の状態での停止し、この過程において機体全体が過大な衝撃を受け、水平尾翼が垂直尾翼の取り付け部から脱落し、各部の破断や損傷が発生したものと推定される。

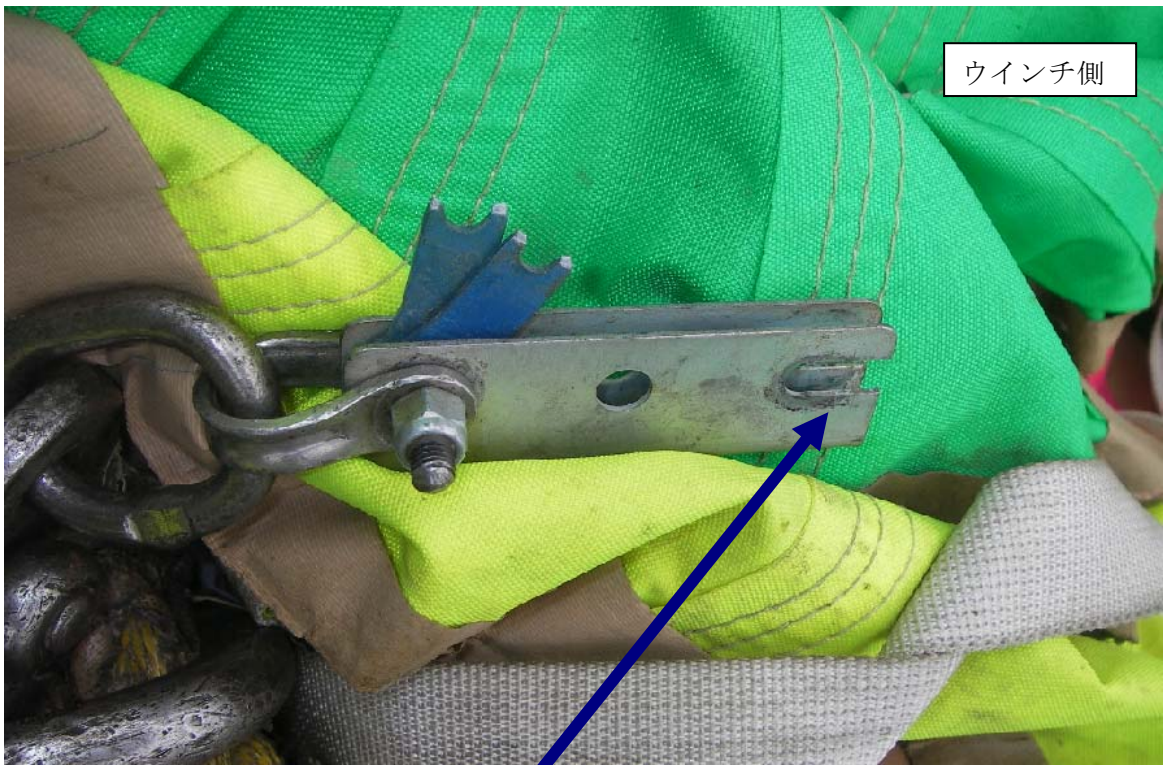
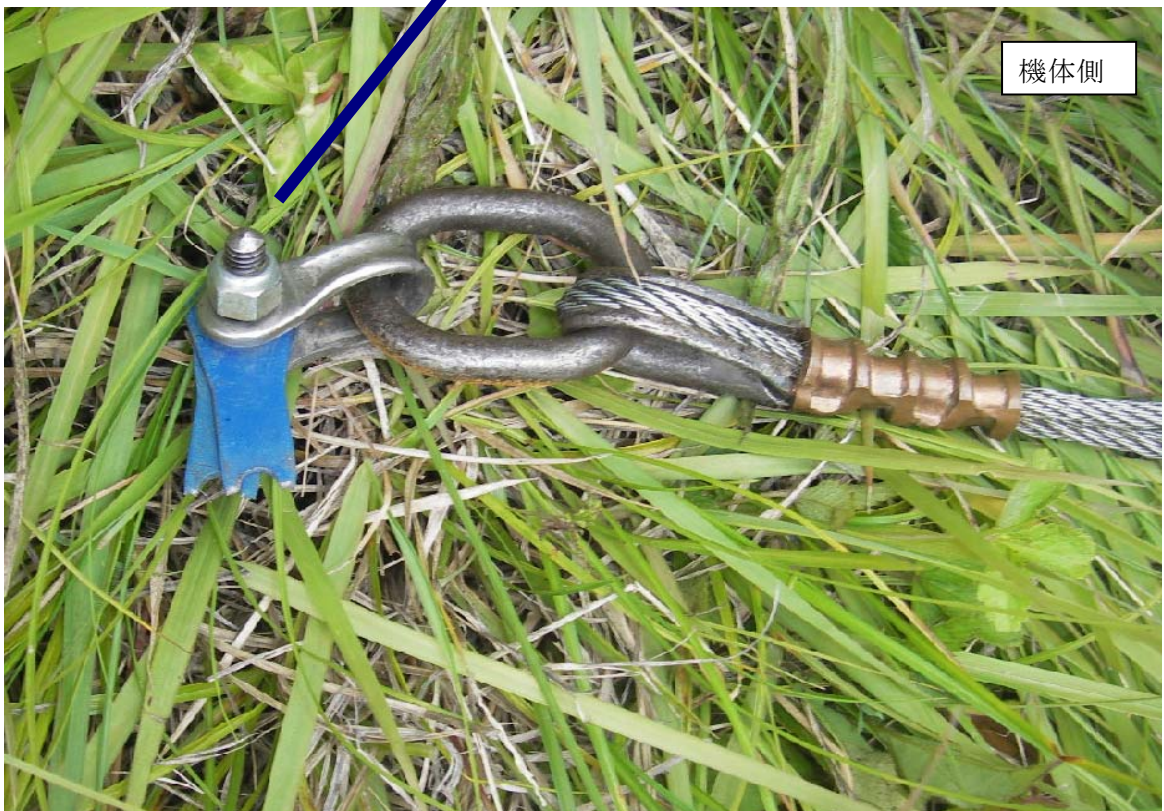
写真3 破断した曳航索安全装置

丸穴のものと楕円穴の予備用の2枚ともに破断していた。

電子顕微鏡による予備調査の結果、疲労破断の特徴は認められず、引っ張りによる破断の特徴が認められた。さらに独立行政法人物質・材料研究機構に依頼して精密な調査を行ったところ、次のような結果（概要）が得られた。

破面のミクロ様相はディンプルのみが観察され、疲労破面は認められなかった。また、その硬さ及び組織は健全であった。

予備曳航索に使用していたもの（2枚）及び未使用の曳航索安全装置（3枚）について試験を行った。500kgの荷重で1,000回（製造者推奨の曳航回数限度である200回の5倍）繰り返した疲労試験で、同安全装置は破断しなかった。また、引っ張り試験において破断に至った荷重値は、612～651kg（製造者規定値は600kg±60kg）であった。

2.12.1に記述した結果から、同機が発航した際に曳航索に装着されていた曳航索安全装置は、規定値付近の荷重により破断したものと考えられる。破断に至る荷重が加わったことについては、3.5に記述したとおり同機の速度は許容範囲内であったと考えられることから、事故時の同機の上昇姿勢が関与したものと考えられる。

本事故のように離陸直後のような低高度において曳航索安全装置が破断した場合には、特に迅速かつ適確な操縦が要求される。過去に低重力環境を失速と錯誤したため発生したと思われる事例が国内外で幾例も報告されていることから、飛行訓練の適切な段階に、低重力環境と失速の違いを十分理解させた上で適切な訓練を実施することが望まれる。この訓練においては、特に、機首下げを強く意識し過ぎて必要以上に操縦桿を下げ位置に保持しないことに注意しなければならない。
