AA2009-1

# 航空事故調査報告書

個 人 所 属 JA 2 5 6 9

所 属 個人  
型 式 グローブ式グローブG109B型（動力滑空機：複座）  
登録記号 JA2569  
発生日時 平成20年 5 月 2 日 14時59分ごろ  
発生場所 岐阜県高山市丹生川町<sup>にゅうかわ</sup>  
飛驒場外離着陸場（飛驒エアパーク）

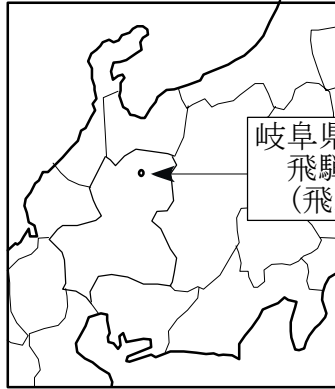
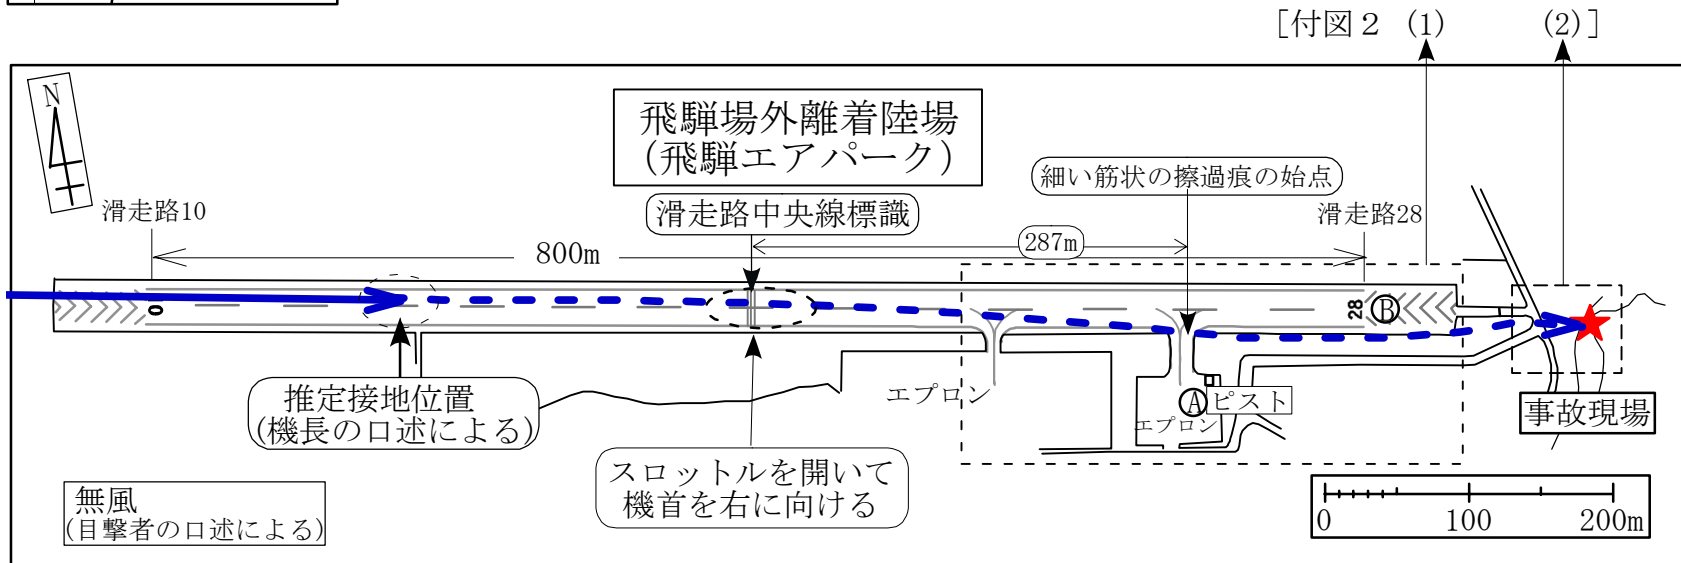
# 付図1 推定飛行経路図

本航空事故の発生場所は、飛驒場外の滑走路10終端から約140m東側の、滑走路路面より約5m低地になった山林（北緯36度10分44秒、東経137度19分09秒、標高714m）で、発生時刻は、14時59分ごろであった。

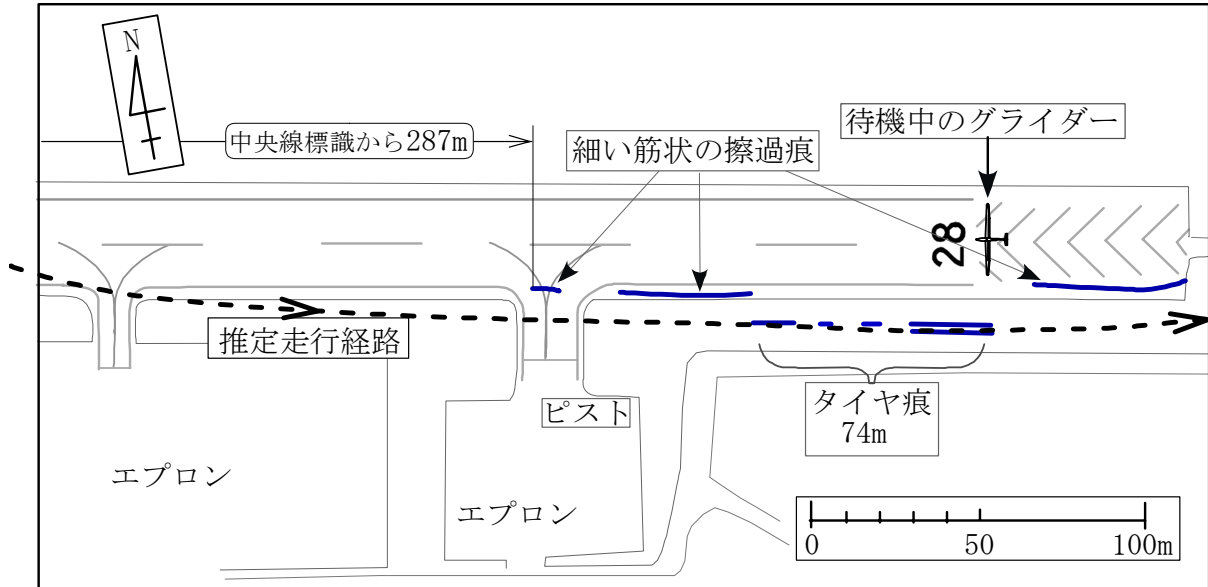
### (1) 滑走路南側ショルダー及び草地の痕跡

滑走路中央線標識の東側287m地点から、滑走路南側ショルダーに細い筋状の擦過痕があった。擦過痕が途切れた位置の真横の草地に1本のタイヤ痕があり、タイヤ痕は少し途切れた後2本となっていた。この間のショルダーには擦過痕はなかった。タイヤ痕の終点位置から東へ15m地点のオーバーランのショルダー部分に、再び細い筋状の擦過痕があり、オーバーランの東端まで続いていた。タイヤの痕跡は薄く、大きな重量がかかった痕ではなかった。

(滑走路南ショルダーの細い擦過痕及び左主翼端の擦過痕から、同機は右にバンクして滑走路を逸脱した後、左にバンクし、左翼端を滑走路ショルダーに接触させていたものと推定される。)

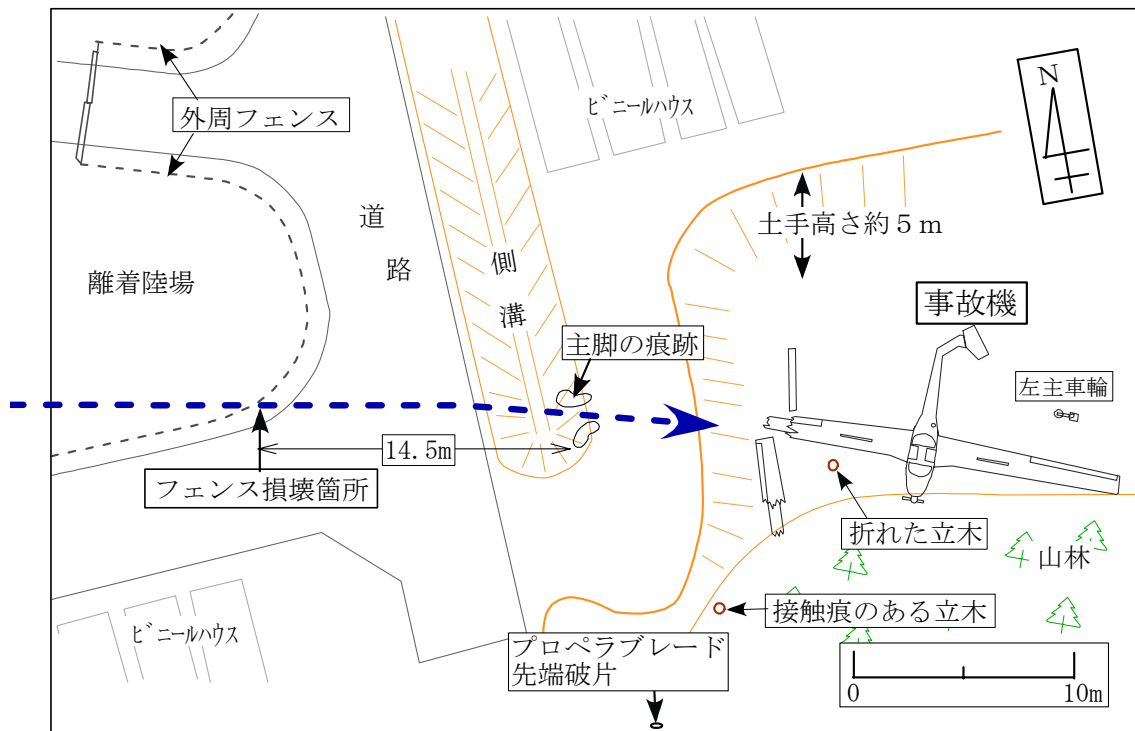
### (2) 事故現場

滑走路東側の外周フェンスが1箇所損傷し、フェンスから進行方向14.5mのところにある側溝の斜面に2個の打痕があり、打痕の間隔は同機の両主車輪の幅とほぼ一致した。打痕の右横（南側）15mのところプロペラブレードの先端部が1片落下していた。

同機が停止していた場所は、飛驒場外の外周フェンスから30m東側で、滑走路面より5m低地となった土手の下方にある山林であった。

同機は、機首を180°方向に向け停止し、機体の尾部が折れ曲がり、左主車輪が機体の左側に脱落していた。また、右主翼前方の立木が1本折れ、折損した右主翼の斜め前方の立木に接触痕があった。

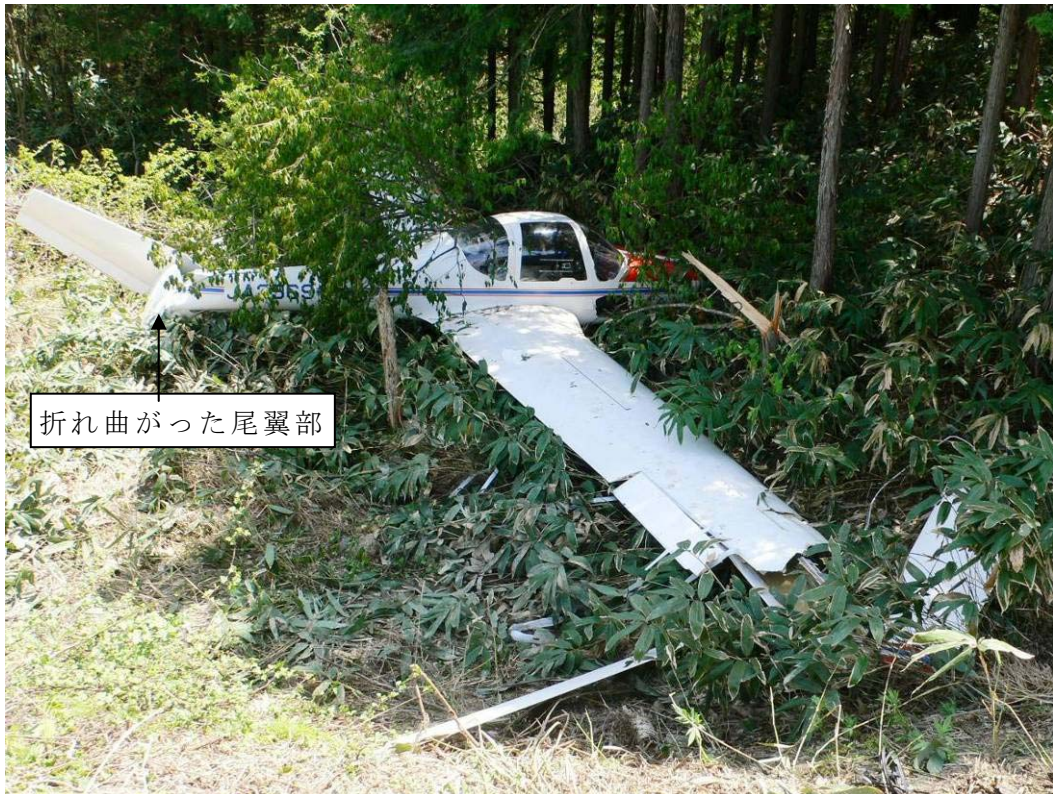
写真1 事故機

- (1) 胴体部：尾部折れ曲がり
- (2) 主 翼：左翼端擦過痕  
右翼折損
- (3) 操縦席前面風防：破損
- (4) プロペラブレード：2枚とも中央部から折損
- (5) 脚 左主脚：破断、脱落

右主脚：損傷（機体にめり込み）  
両タイヤともパンクはしていない。

(6) エンジン：損傷なし

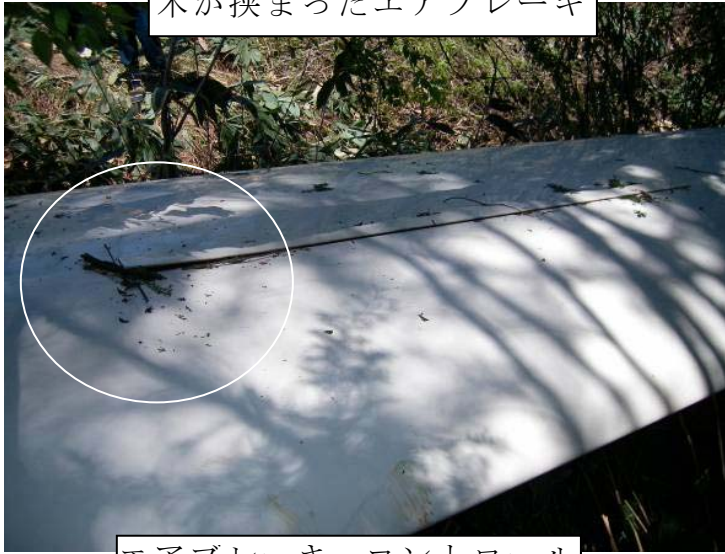
木が挟まったエアブレーキ

左主翼面のエアブレーキには小枝が挟まっていた。

(エアブレーキがロックされていなかったこと及び翼面のエアブレーキに小枝が挟まれていたことから、エアブレーキが開いた状態で林に突入したものと推定される。)

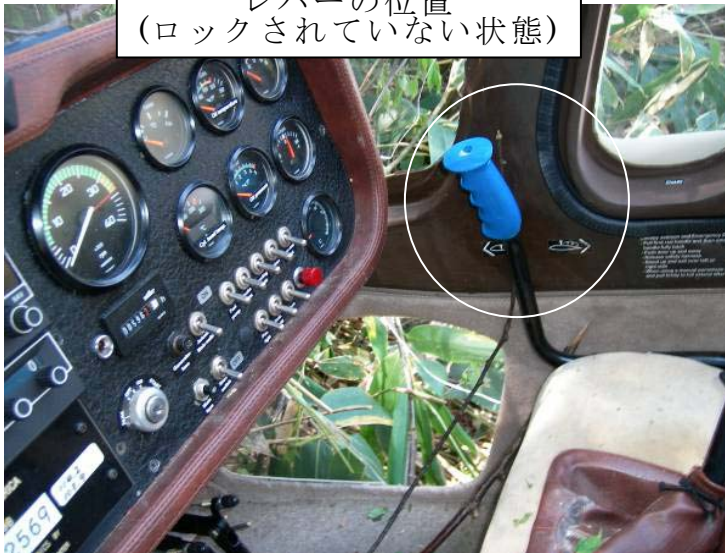
エアブレーキ・コントロール  
レバーの位置  
(ロックされていない状態)

エアブレーキ・コントロールレバーは、前方に押し込んだ位置でロックされるが、ロックを外すと中間位置ではロックができないため、手で保持することが必要である。

事故後、同機のエアブレーキ・コントロールレバーはロックが外れた位置で、手前（開く方向）に約3～5cmにあった。これは、翼上面にエアブレーキが少し出た（開いた）状態となる。

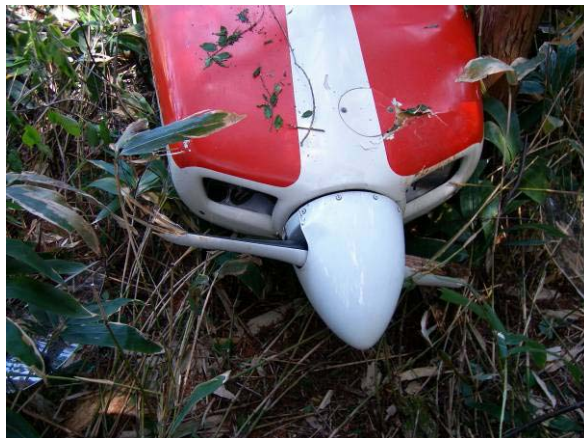
### 写真4 機首部 (折損したプロペラ・ブレード)

同機は、地上からわずかに浮いた状態で、フェンスに当たりその先の側溝に落下し、2.1 (4)の口述のとおり、エンジン音が離着陸場の外で消えたこと及び2.9.2に記述したプロペラブレード先端部の落下位置から、側溝に落下した時にプロペラブレードが折損し、エンジンが停止したものと推定される。
