航空事故調査報告書

大阪航空株式会社所属 JA102D

所 属 大阪航空株式会社
型 式 ロビンソン式R22Beta型(回転翼航空機)
登録記号 JA102D
発生日時 平成19年10月27日 15時05分ごろ
発生場所 大阪府堺市堺区

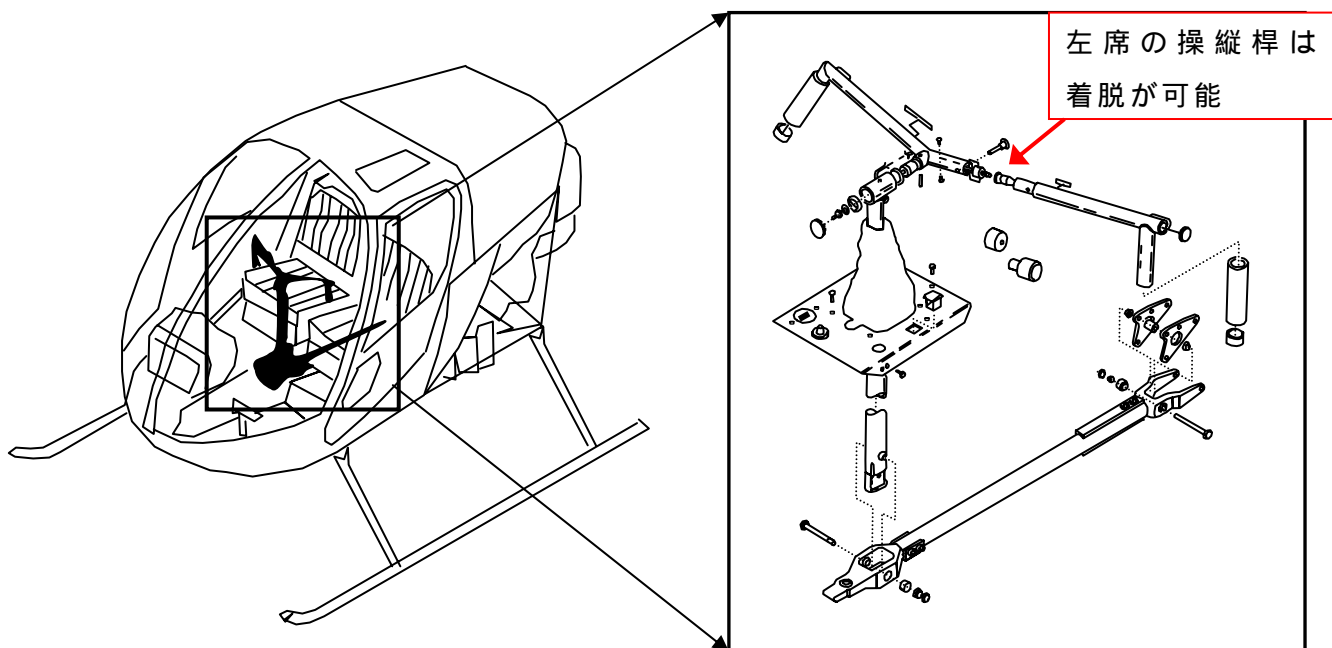
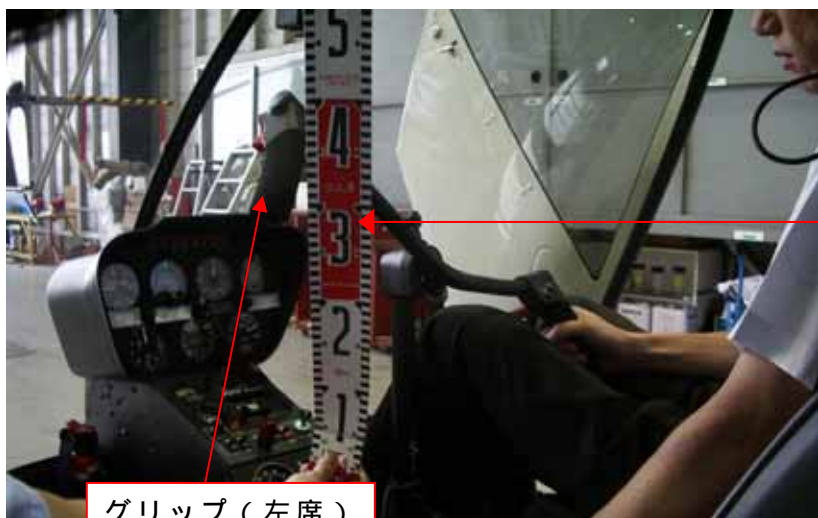
付図5 操縦桿図

計器板の無線機には周波数の切り替えスイッチがついているが、通常右席で操縦を行っている時は、右の操縦桿にも周波数切り替えスイッチがあり、操縦桿から右手を離すことなく切り替えることができる。一方、左席で操縦する場合、左の操縦桿には周波数切り替えスイッチはないので、無線機の周波数を切り換えるときは、左手をコレクティブ・ピッチ・レバーから外して操縦桿を持ち、右手で計器板の無線機の周波数切り替えスイッチを操作するので難しい。

右席の操縦者が、通常的位置でグリップを握り、操縦しているとき、操縦桿の構造上、左席のグリップ位置は、右席と比較してかなり高い位置（右席のグリップ位置と比較して約30cm高い）となる。

左席グリップには、プレス・トルク・スイッチがついている。無線周波数切り替えスイッチはない。

無資格者が体験飛行のため同乗者として乗り込む場合、同乗者は必ず左席に着座させ、同乗者が操縦桿に触れることがないように左席操縦桿を外すとともに、同乗者が絶対にスイッチ類に触れないように搭乗前に注意し、上空でもその配慮を欠かさないことが必要である。

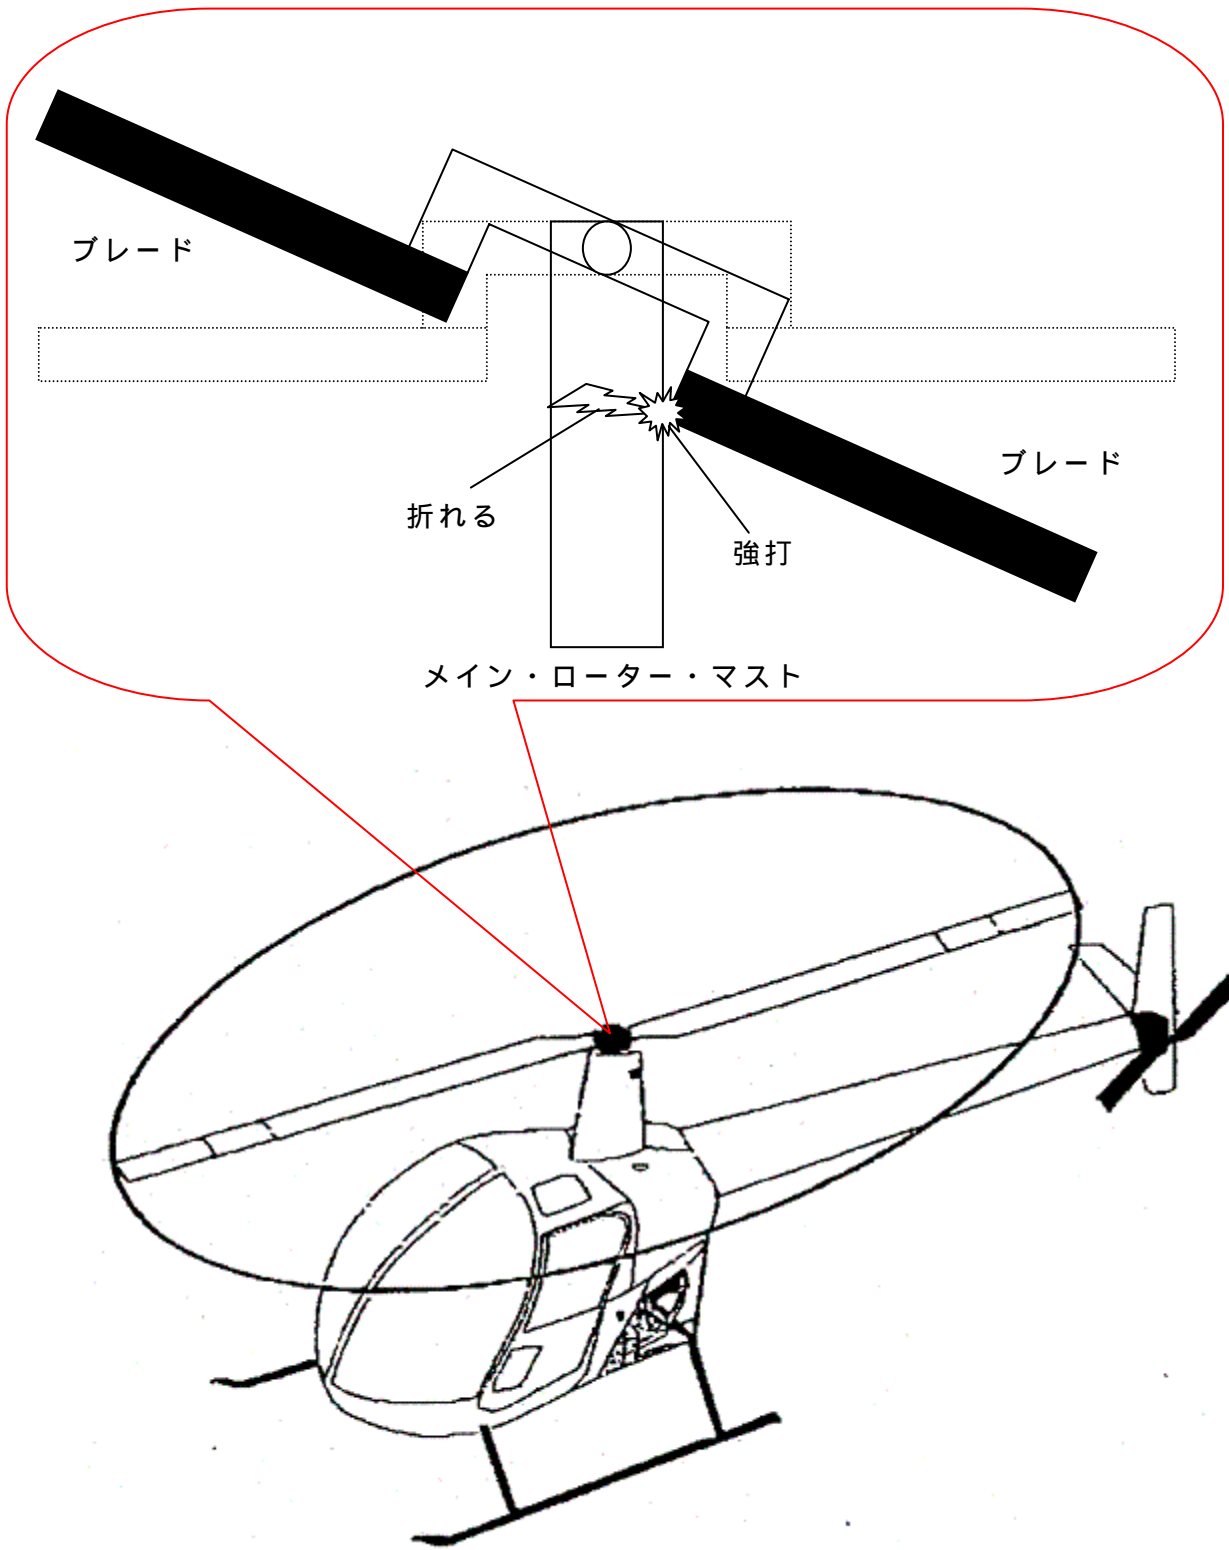
付図6 マスト・バンピングの概念図

マスト・バンピングは、シーソー型ローター系統が低G飛行状態（荷重倍数が1.0未満）又は急激な操縦操作に起因した過度のフラッピング状態に陥った場合に生じる。低G飛行状態は、前進飛行中にサイクリ

ックを突然前方に操作することにより生じる。高前進速度、タービュランス及び過度の横すべりはこの操縦による悪影響を助長する。過度のフラッピングを行うと、メイン・ローター・ハブ・アッセンブリーがメイン・ローター・マストに当たり、メイン・ローター系統がヘリコプターから分離する。

- (1) 巡航速度は、60kt(111.1km/h)IASを超え、0.9Vne未満に保つこと。速度が60kt(111.1km/h)IAS未満になってはならない。
- (2) ローターの失速可能性は高密度高度で増大するので、この領域での飛行は避けること。
- (3) パワー・オン飛行時には、常時最大パワー・オン回転数を用いること。
- (4) 横すべり飛行は避け、常につり合いを保つこと。
- (5) 前進飛行中にサイクリックを大きく、急に前方に動かすことやタービュランス時の急な操縦操作を避けること。

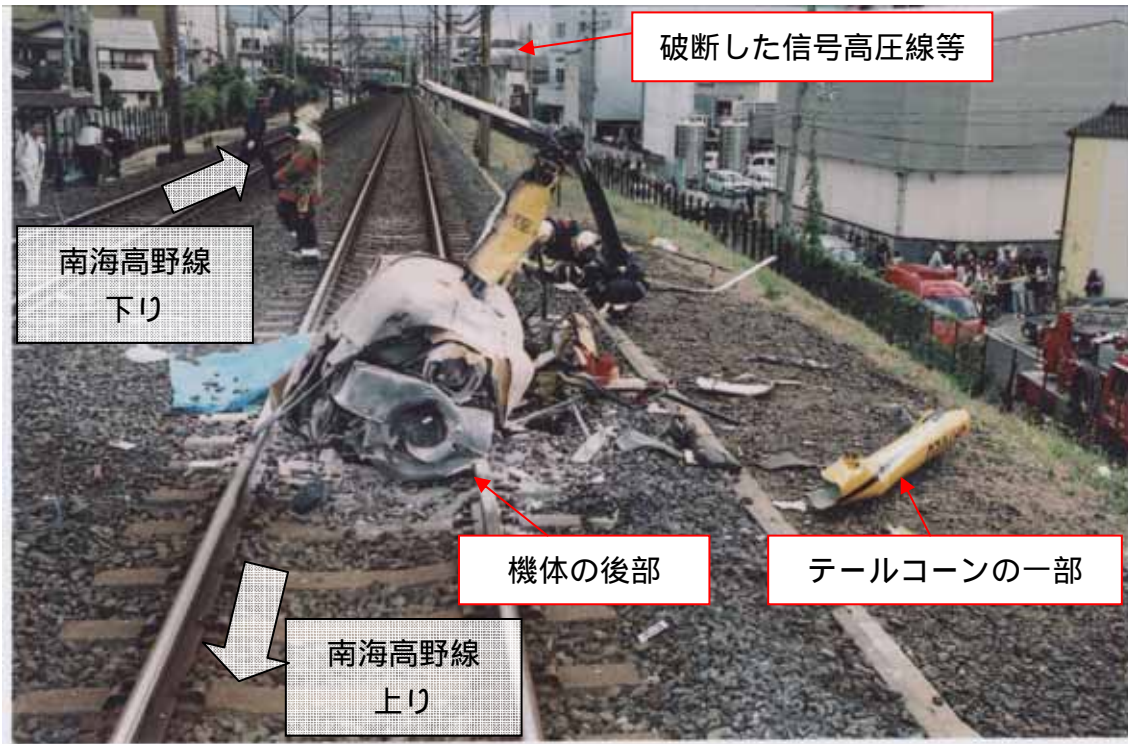
写真1 事故機1

同機は焼損して、線路上に機首を線路とほぼ平行にして180°方向に向け、40°くらい右に傾いた状態で墜落していた。墜落地点から約20mの範囲内には、機体の破片等が散乱していた。

同機は、機首部分を大きく破壊し、さらに計器板も破断していた。

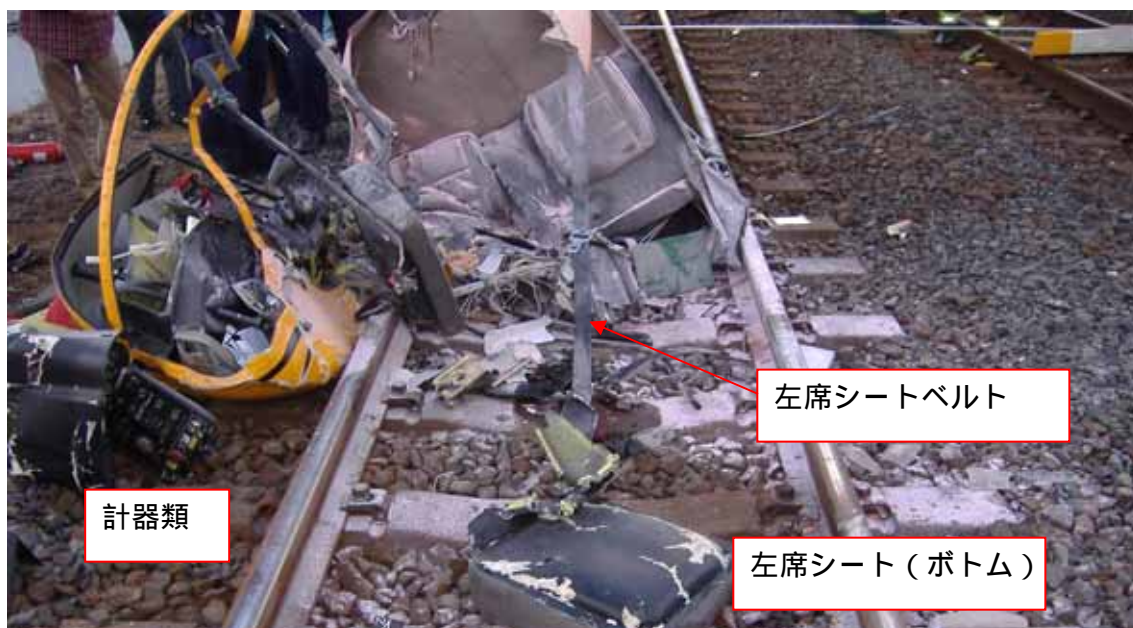
写真2 事故機2

2枚のメイン・ローター・ブレードはそれぞれ破断し、黒ブレード^{*4}は同機の左後方約5mの位置にあり、また、赤ブレードはさらに2つに破断して、胴体の右前方10～14mの位置にあった。

テール・コーンは、胴体との取付け部から3個に破断して、胴体の右約2m、右約10m及び右後方約10mの位置に飛散していた。

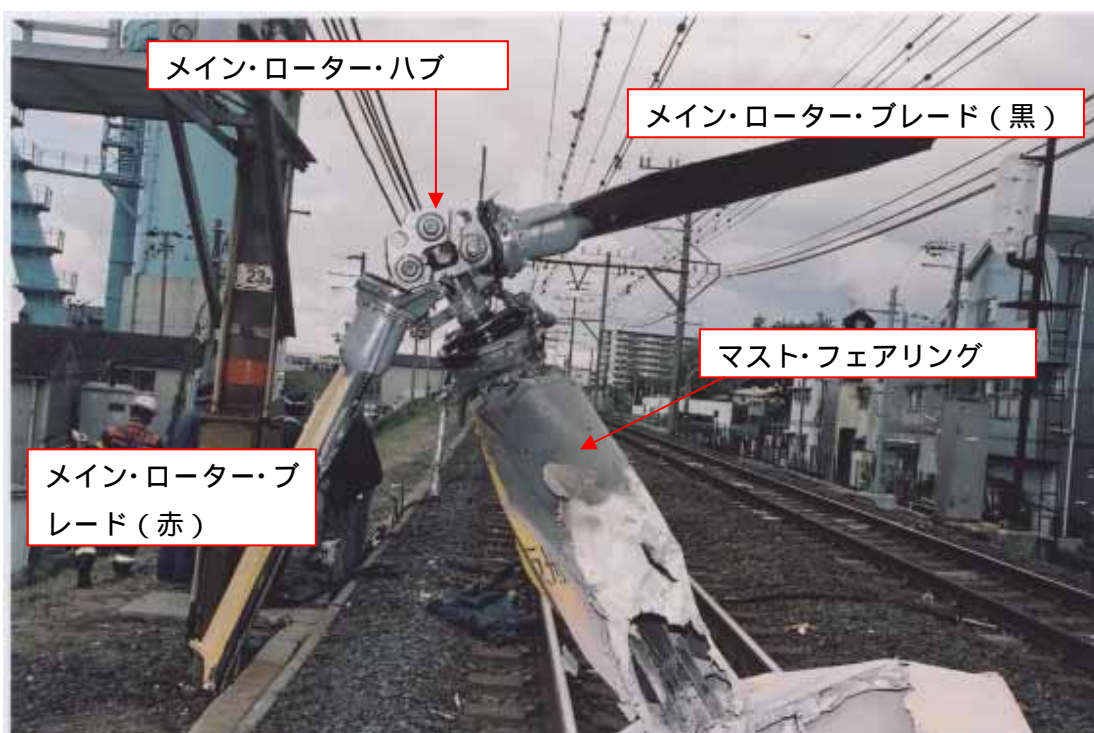
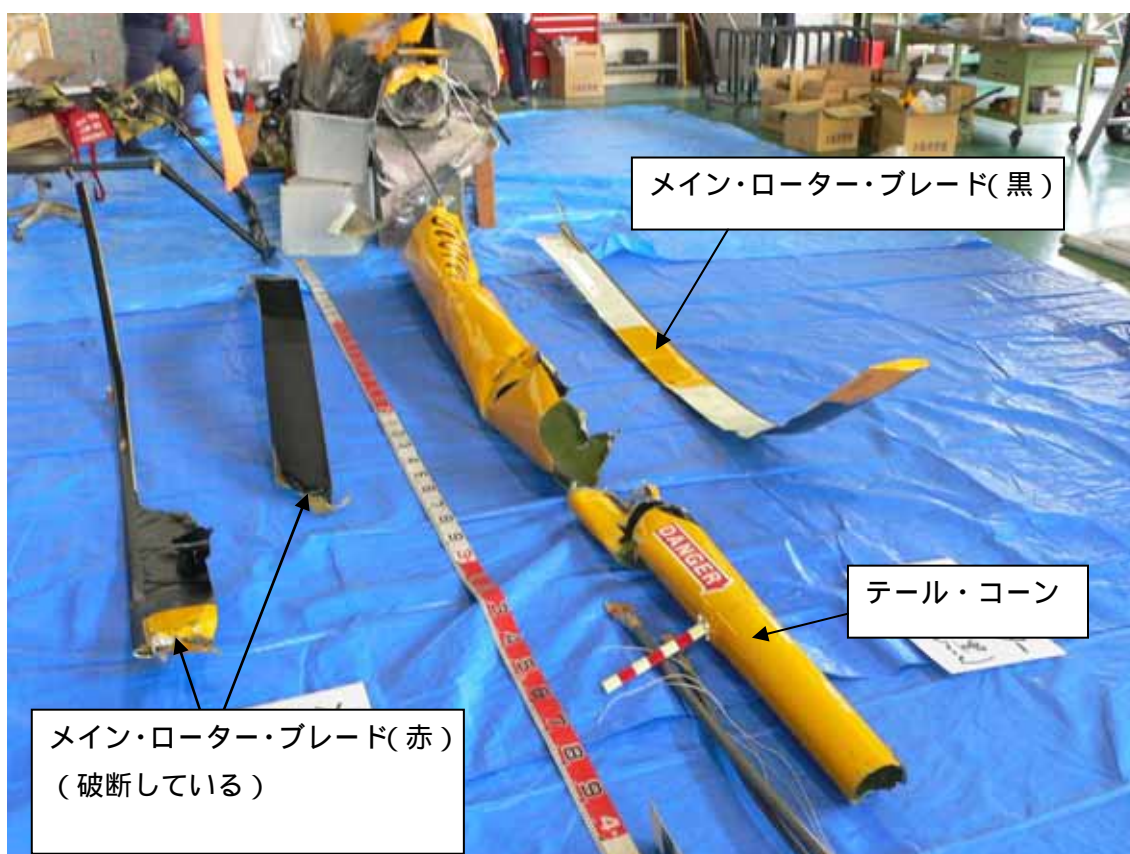
写真3 メイン・ローター・ブレード

- ・ 赤ブレードは中心から約 60 cm、黒ブレードは約 70 cmの部分で破断していた。
- ・ 赤ブレードは、さらに前縁と後方のハニカム構造部分に破断分離し、前縁は下方へ、後縁は上方へ弓状に屈曲していた。
- ・ 黒ブレードは、上方へ弓状に屈曲していた。
- ・ 赤ブレード側のスピンドル先端(舌状の部分)は、破断していた。また、ドループ・ストップは、上端が破断してメイン・ローター・ハブに溶着していた。
- ・ 赤ブレード側ティーター・ストップ及びティーター・ストップ・ブラケットはなくなっていた。マストにはハブが接触した痕跡があった。
- ・ 赤ブレード側ティーター・ストップ用ボルトは破断していた。
- ・ 黒ブレード側のティーター・ストップは、押し潰された状態で、上下に破断して溶着しており、マストのティーター・ストップが取り付けられた位置には大きな傷が付いていた。また、ドループ・ストップは、破断していた。

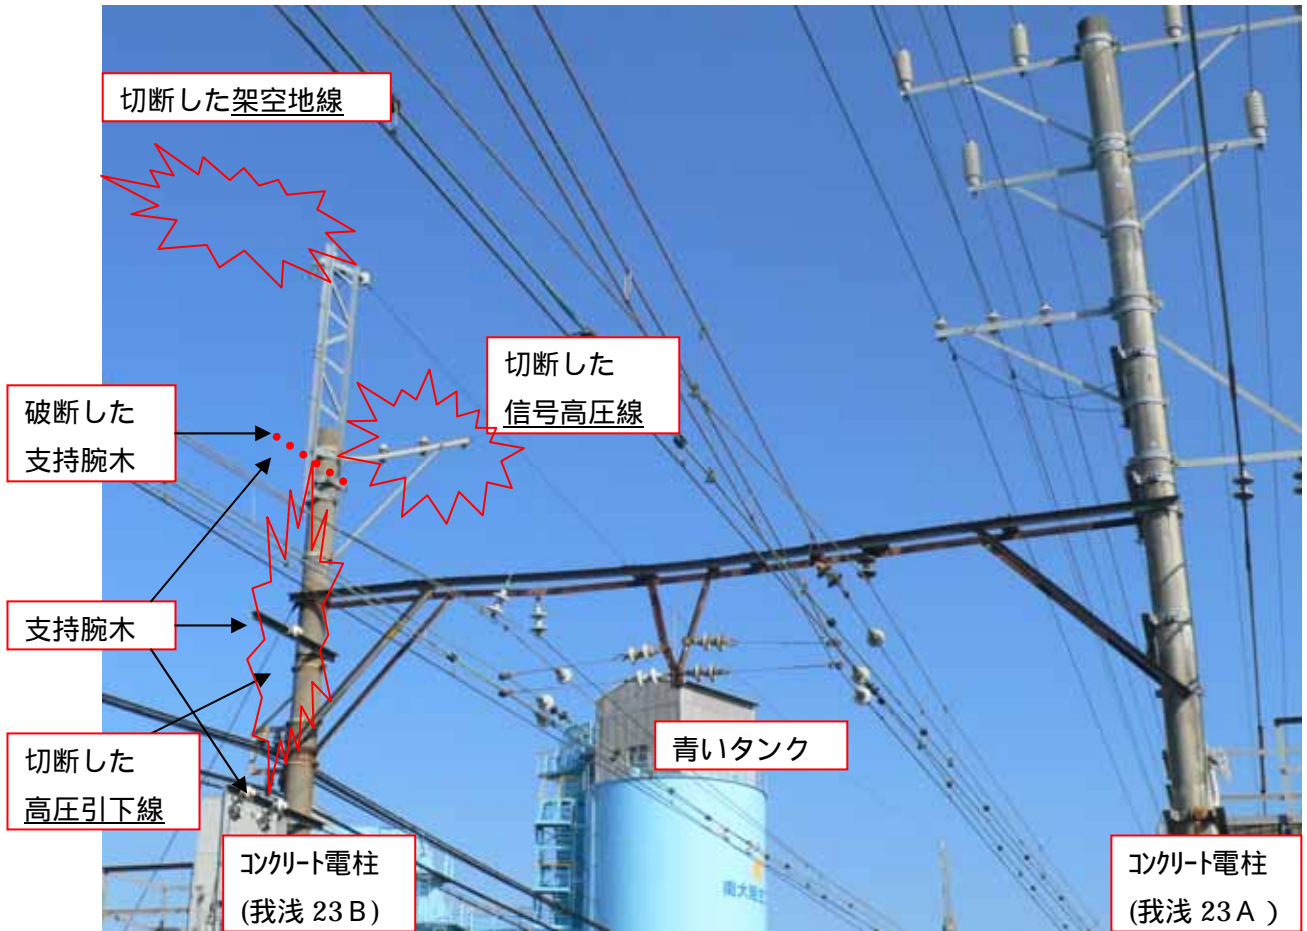
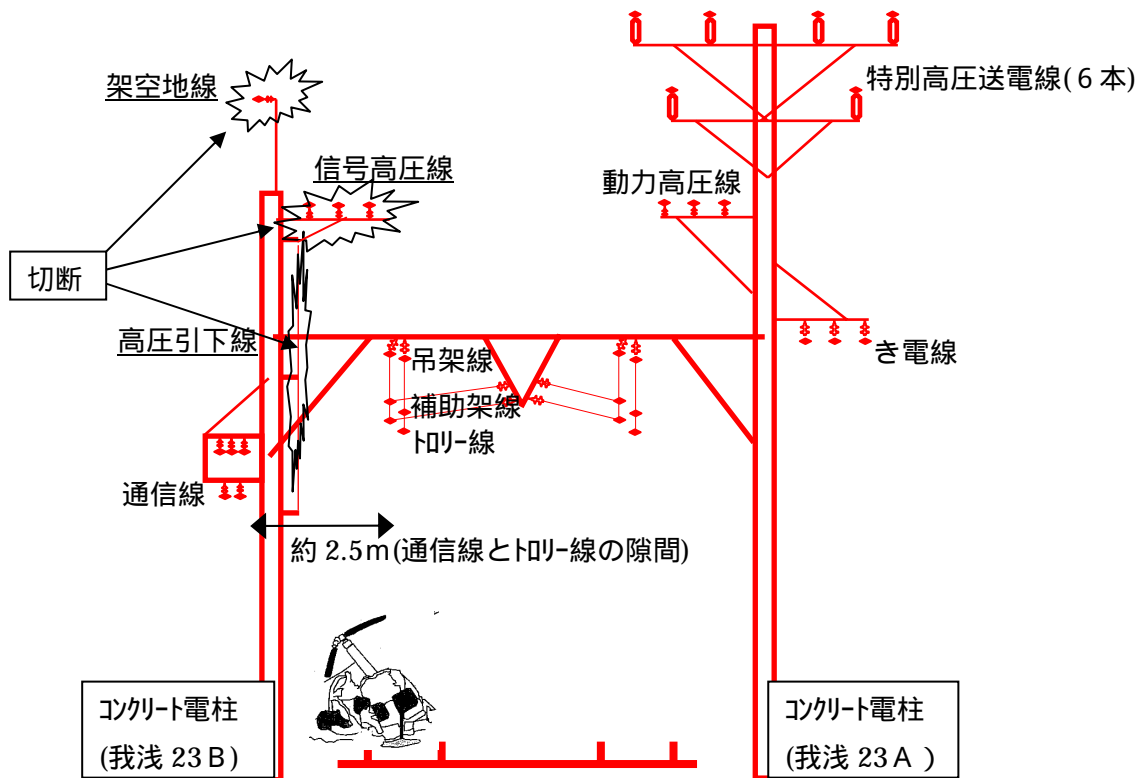
写真4 切断した信号高压線等

南海高野線の電線6本の切断及び電柱の一部損傷
(写真4参照)

同機は、架空地線1本、信号高圧線3本及び高圧引下線2本を切断して墜落し、その後火災が発生した。

上り線線路上空の電線は、墜落による断線で垂れ下がり、機体の右後方約5mにある電柱の高圧引下線を支える支持腕木が衝突により脱落していた。

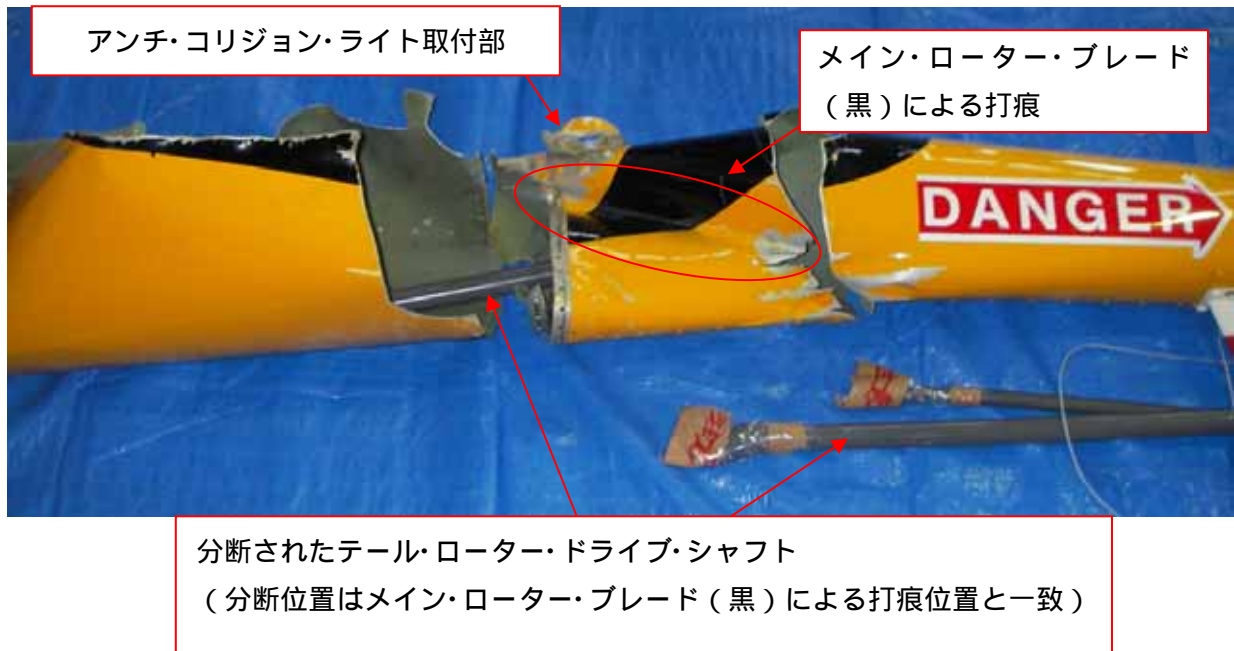
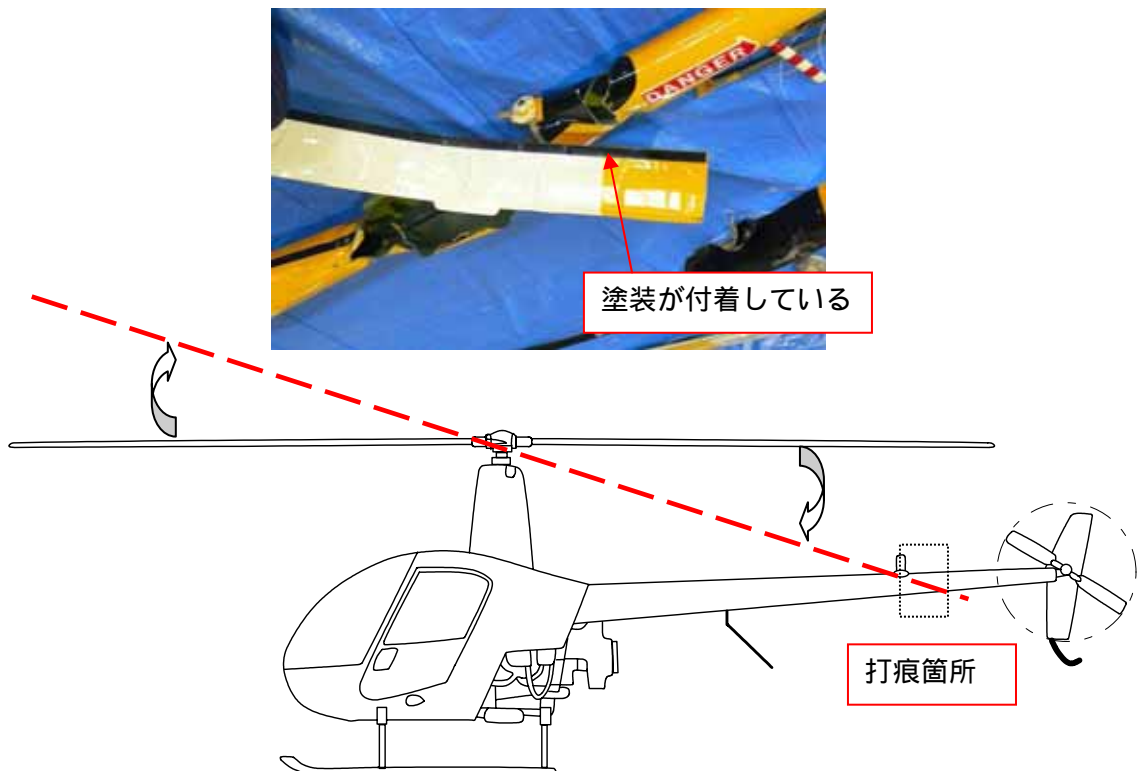
写真5 メイン・ローター・ブレードによるテール・コーンへの打痕

- ・ 胴体との取付部で破断分離し、取付部から尾部へ約 2.3 mの部分、約 2.7 mの部分及び約 3.7 mの部分で3分割されていた。約 2.7 mの部分の左側には、前方上部から後方下部にかけて、メイン・ローター・ブレード(黒)の塗料痕及びブレードの厚さの幅で大きな打痕があった。

- ・ テール・ローター・ドライブ・シャフトは、メイン・ローター・ブレード(黒)で叩かれ、約 2.7 mの部分で破断していた。
- ・ 中間フレックス・プレートは、捻れて破断していた。
- ・ 動力伝達用クラッチベルト 2 本の内 1 本は焼損し、残り 1 本は上下シェーブから脱落していた。

- (1) 2.1.2(1)に記述したように、テニス・コートから見て西側のかなり低い高度を飛行中のヘリコプターから、大きな鉄板をコンクリートの上に落としたような「ドーン」と大きな音がしたこと
- (2) 2.8.2(3)に記述したように、同機のテール・コーンには、胴体との取付け部から約2.7mの位置に、メイン・ローター・ブレードの黒ブレードによる大きな打痕があったこと
- (3) 2.8.2(2)に記述したように、黒ブレード側のティーター・ストップは、押し潰された状態で上下に破断して溶着しており、マストのティーター・ストップ

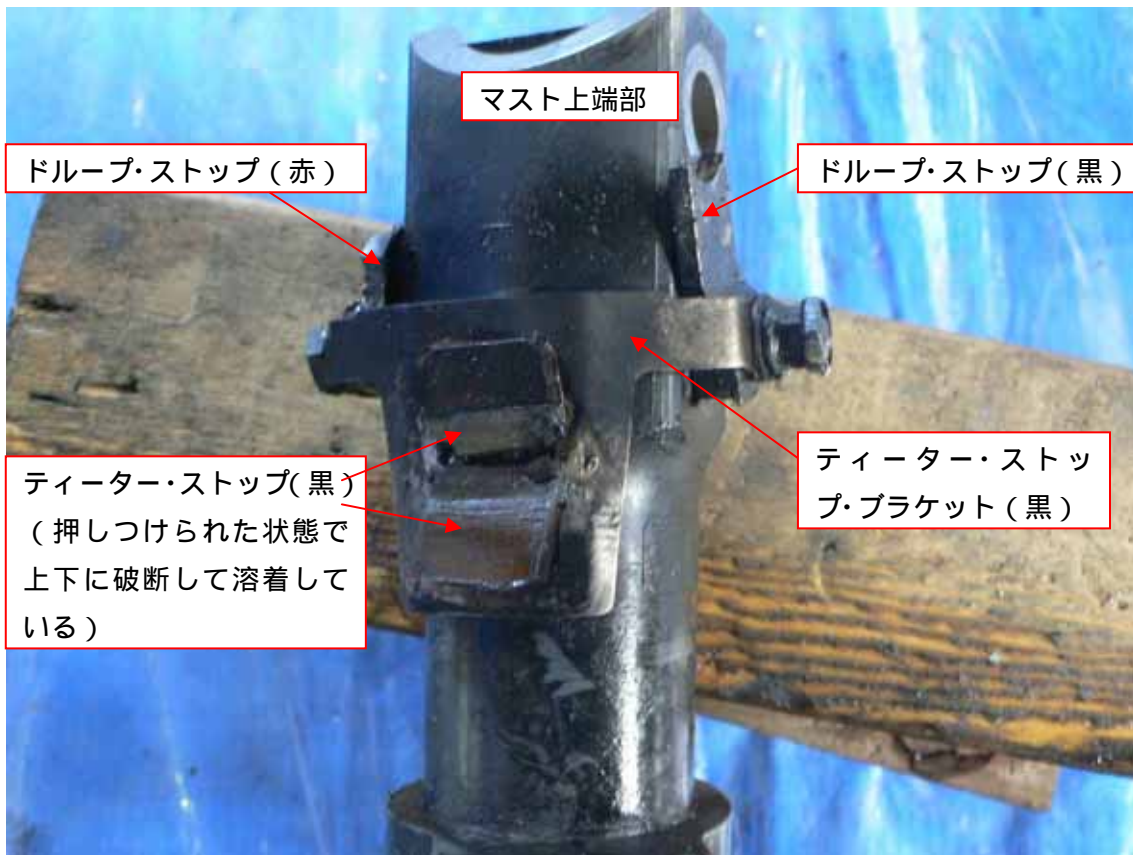
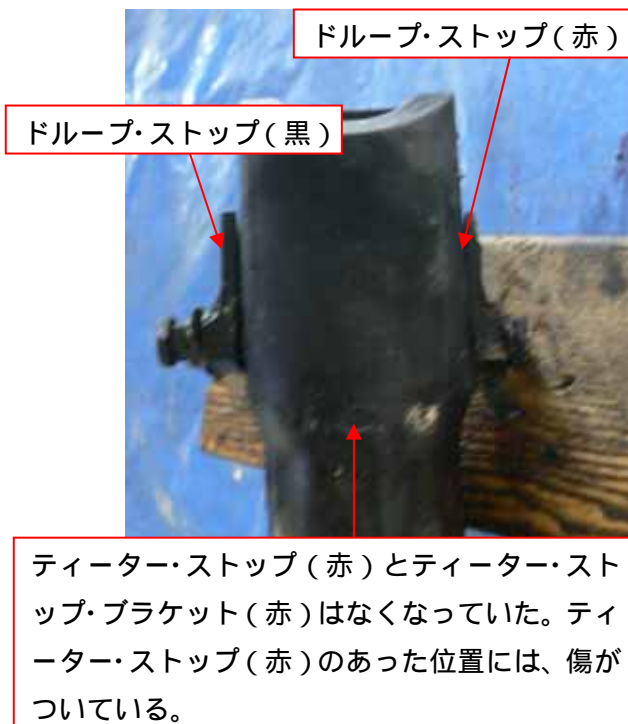
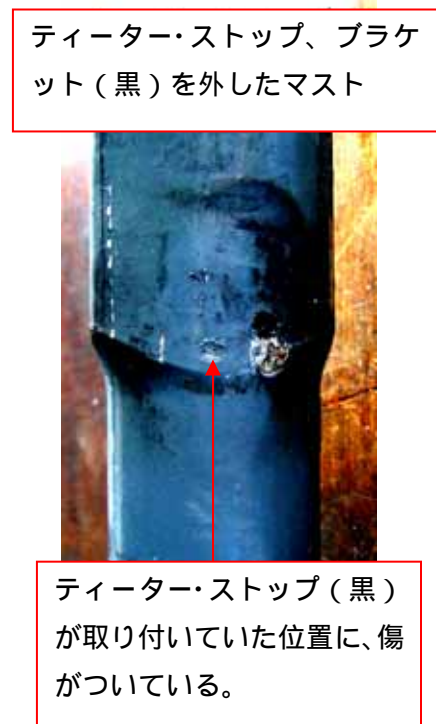
写真6 マスト上端部

- ・ マスト・フェアリングは、前方下側が焼失し、上側が焼損していた。
- ・ マスト内部のプッシュプル・チューブは、座屈、損傷していた。
- ・ 下部及びエンジン・フレームは焼損していた。
- ・ ピッチ・リンクは、屈曲して破断していた。

が取り付けられた位置には大きな傷が付いていたことから、黒ブレードがテール・コーンを叩いた時に、メイン・ローター・ハブがマストを強打していると認められること

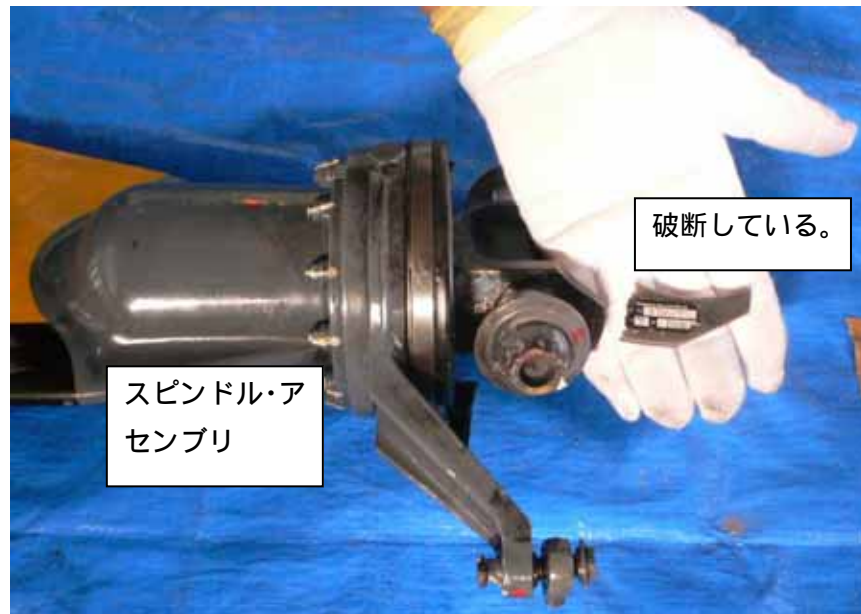
写真7 赤ブレード側のスピンドル先端

- (4) 2.8.2(2)に記述したように、赤メイン・ローター・ブレードのティーター・ストップ及びティーター・ストップ・ブラケットがなくなっており、ハブがマストに接触した痕跡があったこと
- (5) 2.8.2(2)に記述したように、メイン・ローター・ブレード（赤）側のスピンドル先端は破断していたこと

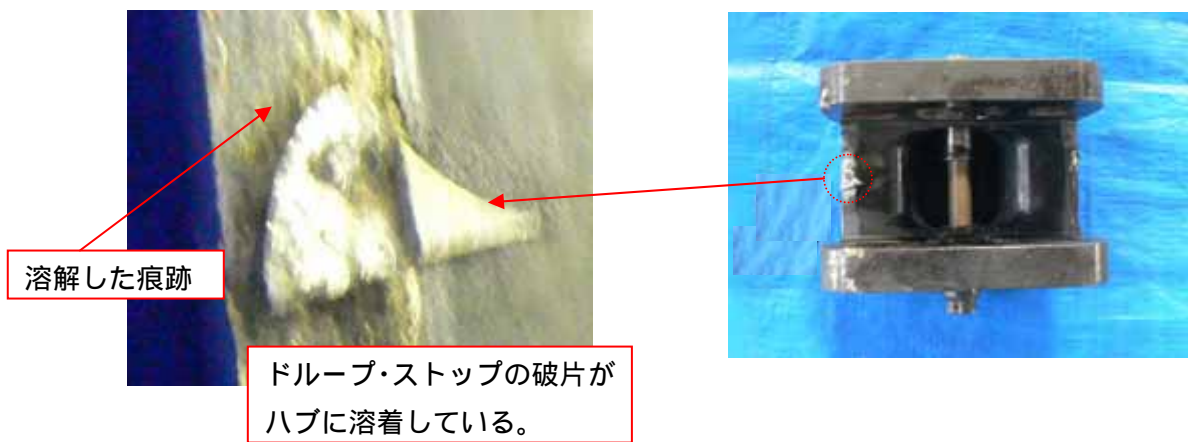
写真8 メイン・ローター・ハブ

メイン・ローター・ハブを詳細に調査した結果、部分的には塗料が剥がれ変色し、融解している部分があった。また、ドループ・ストップの破片がスピンドルとハブの間に挟まり、メイン・ローター・ハブに溶着していた。
