航空事故調査報告書

運輸安全委員会

I 個 人 所 属 自作航空機

所 属 個人
型 式 スズキ式SG-5型（自作航空機、単座）
識別記号 JX0018
発生日時 平成20年11月8日 15時03分ごろ
発生場所 鹿児島県枕崎市
枕崎飛行場付近

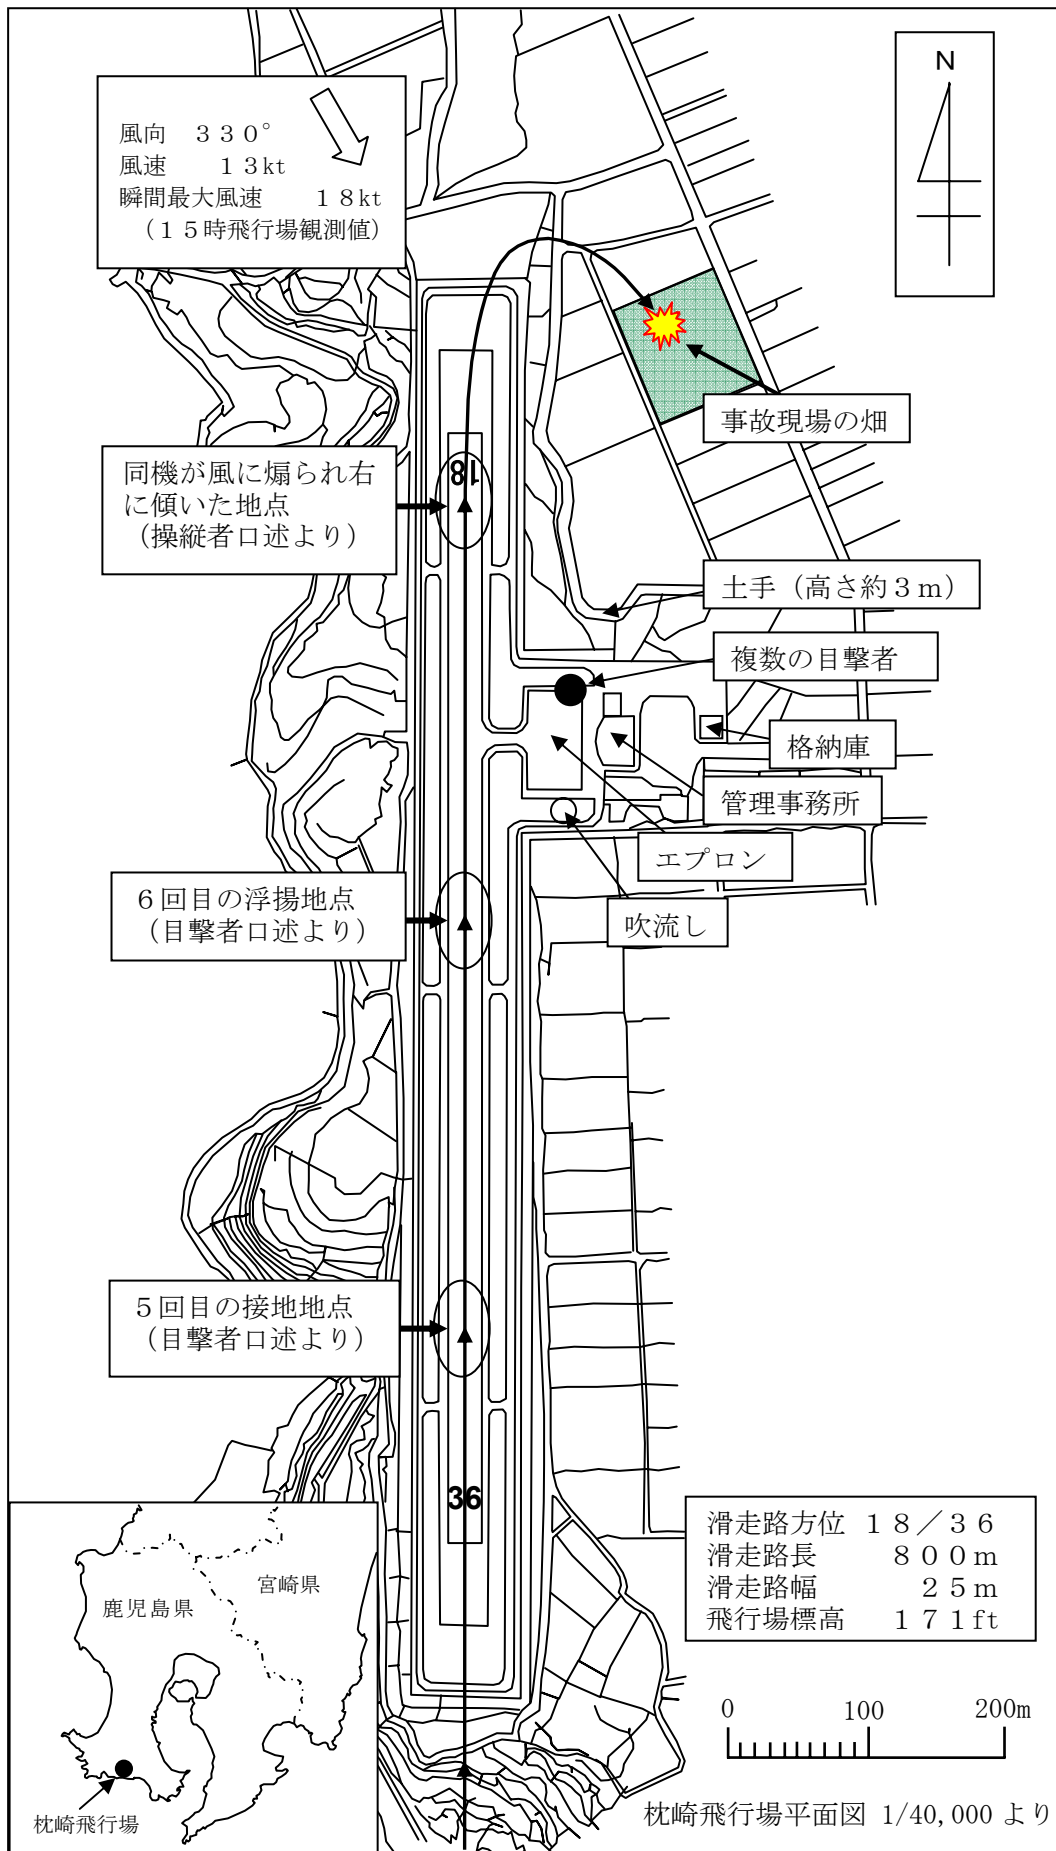
付図1 推定飛行経路図

事故現場は、同飛行場北端の東側、滑走路中心線から東約150mの畑の中で、その畑の広さは、北西方向に約77m、南西方向に約87mで、表面は軟らかく凹凸があった。

2.1 (5)①に記述したとおり、飛行開始時においては、風向風速ともに当該飛行に支障はなかったものと推定されるが、2.1 (5)②及び③の記述から、事故発生時には北西から約15ktで強弱を伴う風に変化していたものと考えられる。

同機は、5回目の着陸時のころから北西の風による影響で着地が乱れ、6回目の離陸上昇時に気流の乱れに遭遇して、機体姿勢が突然右に傾いたものと考えられる。

2.1 (5)①及び②に記述した操縦者及び目撃者の口述を総合すると、同機は離陸上昇中において、突然、機体姿勢が右に傾き、操縦者は姿勢を戻すためエルロン操作を行ったが姿勢が戻らなかったため、とっさに右眼下の畑を不時着地と決め、機首を右に向けるため右ラダー操作を行ったものと考えられる。

この操作により、同機の機首は右を向いたものの大きな右バンクを伴い、急速な高度の低下を伴う右旋回になったものと推定される。

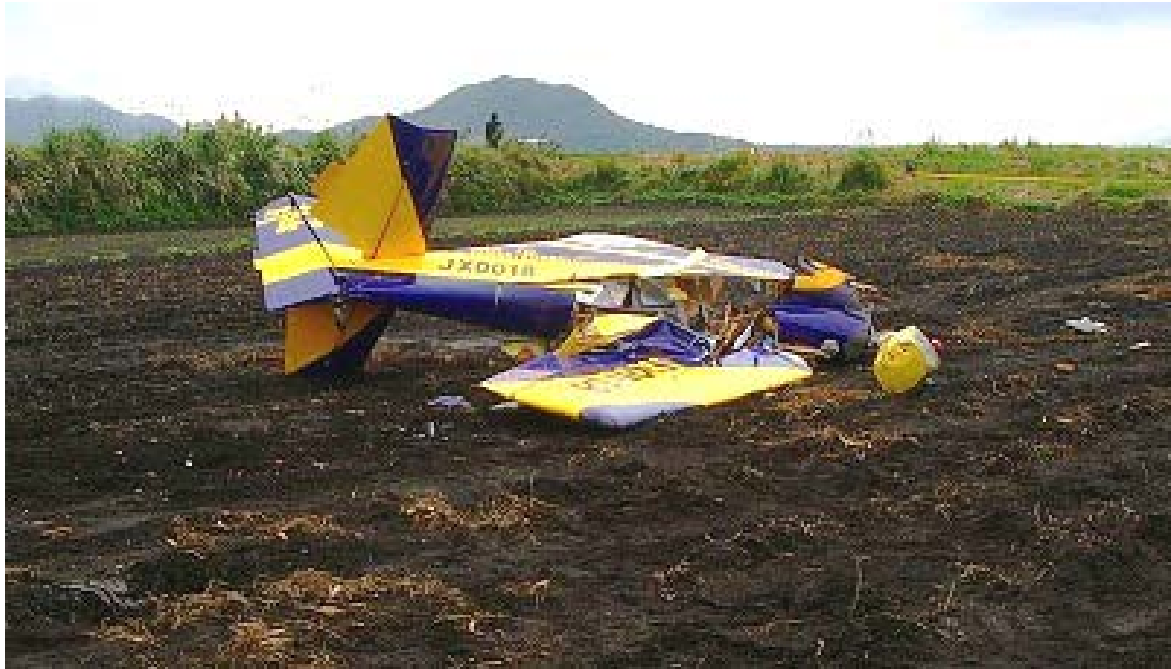
写真1 事故機

両主翼は胴体の取り付け部から破断、両主脚は胴体の取り付け部から破断分離、胴体下部は損壊、計器盤は破損、エンジンはマウントごと脱落、2枚のプロペラは地面との接触により破損しエンジンの前方に落ちていた。

操縦系統には破断及び拘束はなく正常に作動した。

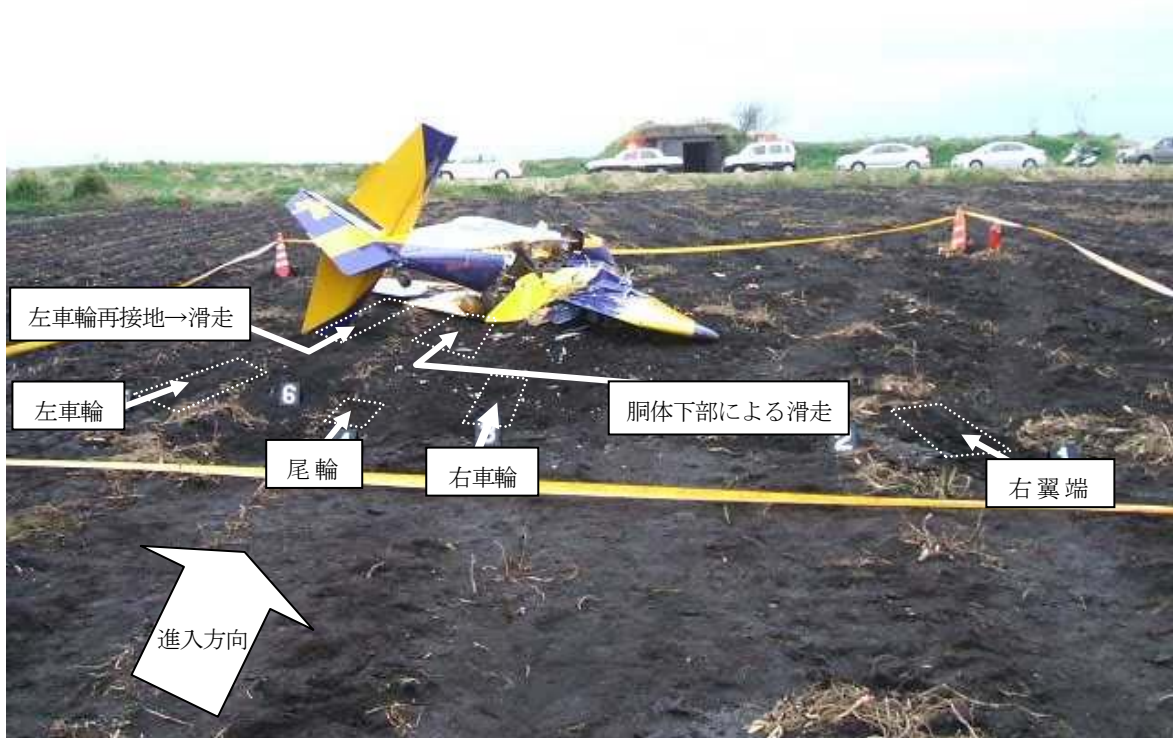
写真2 事故機及び接地痕跡

接地した表面の軟らかい凹凸のある畑には、右主翼端、両主脚のそれぞれの接地痕が横一列にあり、両主脚の接地痕の中央やや後方に尾輪の接地痕があった。

最初の接地痕から約2m前方に両主脚の接地痕があり、右主脚はその場で前倒し状態となり、左主脚は約1.5m滑走した時点で前倒し状態となっていた。両主脚とも胴体取り付け部から破断分離し主翼の下にあった。

また、胴体停止位置の約1m手前から胴体下部が地面を滑った痕跡があり、機首を約130°に向けて停止していた。胴体停止位置でエンジン部分が前方に脱落し、脱落したエンジン部分は上下がほぼ反転していた。

2.1 (5)①及び④、⑤に記述した操縦者の口述及び機体の状態、同機の接地痕等から、同機は、接地直前には機体の傾きが回復し、引き起こしも間に合い、ほぼ水平状態で接地し、右主翼端が地面に接触したものの、両主脚から接地し、バウンドして約2m先に再接地したものと推定される。

接地した地面の表面は軟らかく凹凸があったことから、再接地時に右主脚はほとんど滑走することなく前倒しになる形で停止し胴体取り付け部から破断、左主脚は約1.5m滑走したものの、胴体下部が約1m地面を滑る形となり最終的に左主脚も前倒しとなる形で停止したものと推定される。
