AA2010-9

# 航空事故調査報告書

社団法人長野県航空協会所属 JA2540

運輸安全委員会

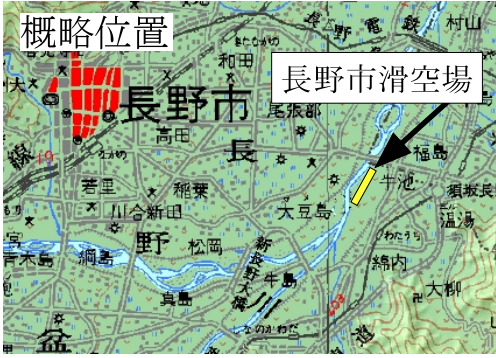
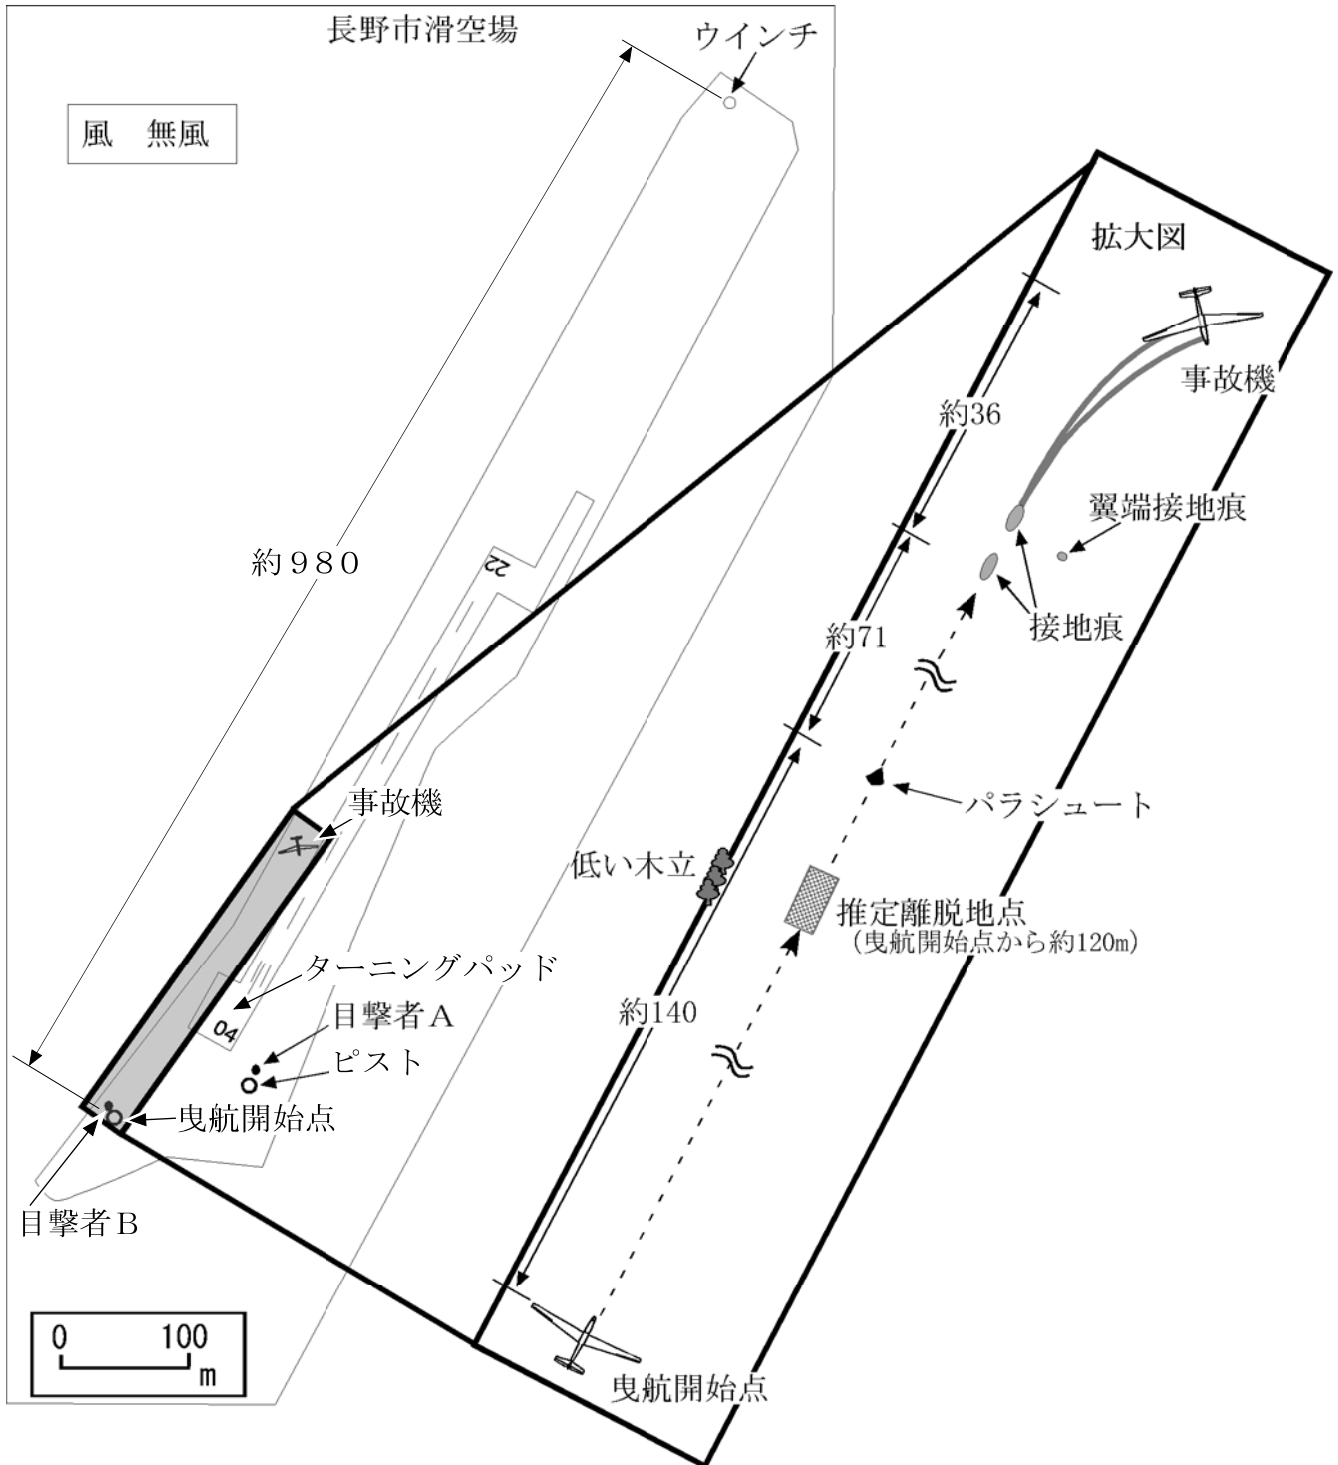
# 付図1 推定飛行経路図

同機は、曳航開始点から北東へ約250mの地点に機首を南南東に向けて停止していた。曳航開始点から北東へ約210mの位置に主輪及び前輪の接地痕があり、そこから同機側約9mの位置にもう一組の主輪及び前輪の接地痕があった。後者の接地痕から同機のもとまで、主輪及び前輪の横滑りの跡が続いていた。主輪の周辺の外板の破片は、南側の接地痕の近傍にあった。

曳航索の先端は曳航開始点から約126mのところであり、曳航索の途中に連結されているパラシュートは、曳航開始点から約140mの地点にあった。

- (1) 目撃者Aが口述で述べている「低い木立」の位置は、曳航開始点からウインチ方向へ約120mの位置にあり、「アンテナの3倍くらいの高さ」に対応する同機の高度は、約7mと推算された。
- (2) 目撃者Bが口述で述べている「曳航開始点から見える山くらいの高さ」

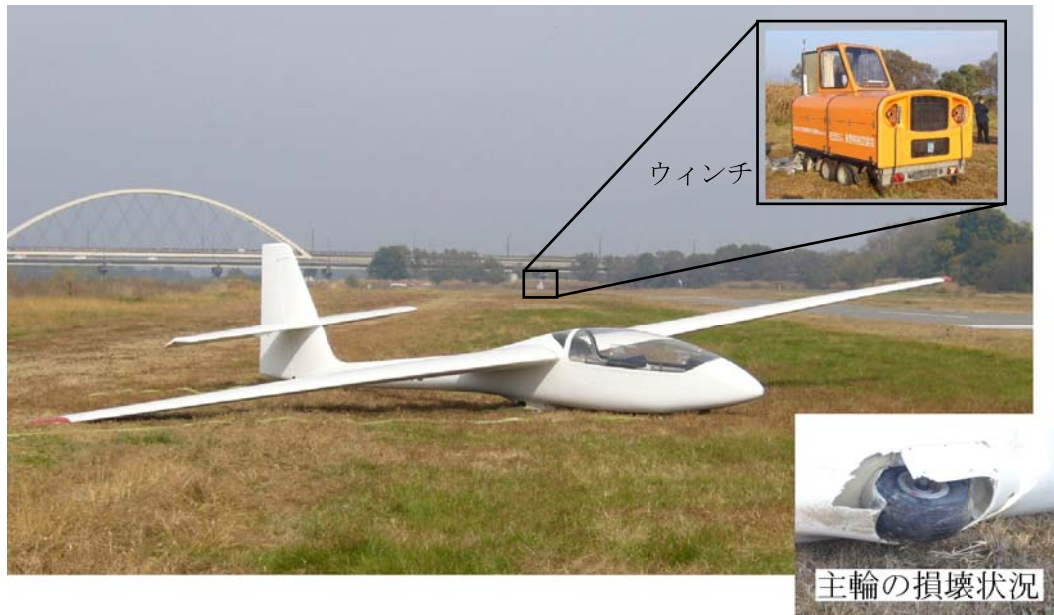
# 写真1 事故機

胴体、降着装置のうち、主輪取付部が陥没し、主輪の外板が破損していた。前輪取付部は陥没していなかったが、付近の外板が破損していた。

同機は、エアーブレーキが引かれたため通常の着陸時よりも大きな降下率で主輪、前輪の順に一度接地し、バウンドした後の2度目の接地のときに右翼端が接地したため、機首を右に偏向しながら横滑りし、停止したものと推定される。

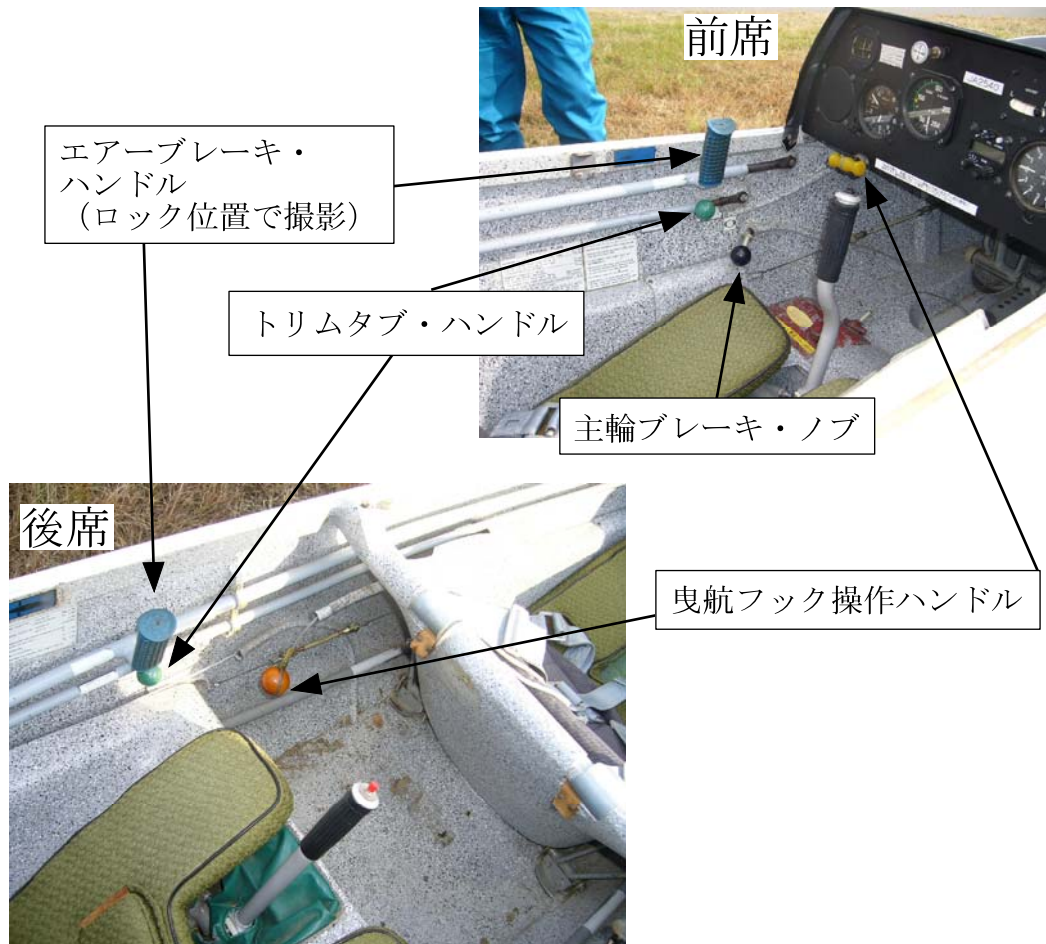
# 写真2 操縦装置

操縦練習生は「ブレーキレバーが手前に来たので、たぶん操縦教員が開けたのだろうと判断した」と述べており、操縦教員が着陸時左手に何かを握っていた気がする」と述べていることから、エアーブレーキは、離脱後に操縦教員の無意識の操作により開いたものと推定される。
